7.3.2 ヒジキ(特殊性)

第8章 事後調査の結果により必要となった環境の保全のための措置及び環境保全措置の変更

海域生態系の特殊性であるヒジキについては、事業の影響は無いと考えられましたが生育状況の減少が確認されたことから、事業者の実行可能な範囲において当該海域のヒジキを保全するための、追加の保全対策を実施しました。なお、実施に際しては専門家の助言を受けて実施しました。

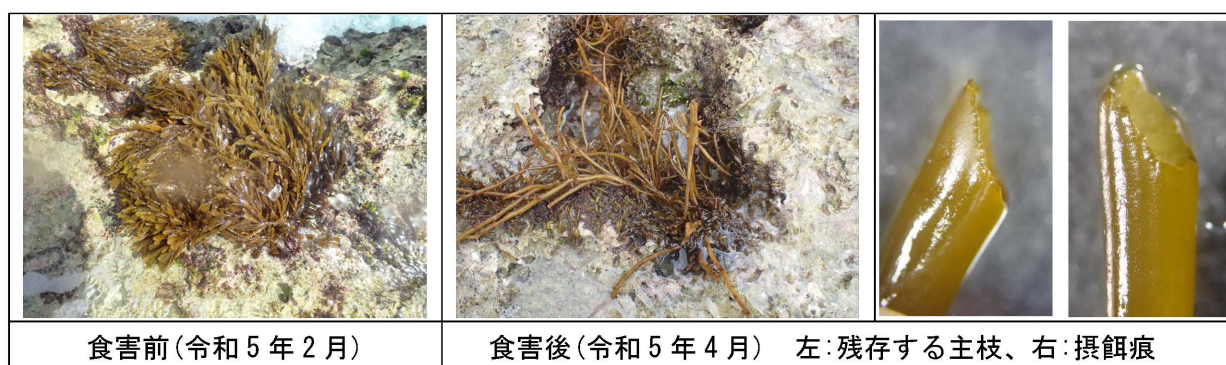
図 7.3.2-6 令和5年に確認された藻食性魚類による食害

藻食性魚類による食害は、令和5年4月(春季)に当該海域の広範囲で確認されました。同年2月に実施した冬季調査では食害が確認されなかったことから、2月から4月の間に生じたと考えられます。また、残存するヒジキの状況から人為的に刈り取られたものではないこと、摂餌痕の切断面の形状からアイゴ類やイスズミ類の摂餌痕に近いと考えられました。それ以降も摂餌痕は確認されたものの、令和5年度ほどの規模ではありませんでした。

環境保全措置	追加の環境保全措置の内容等
食害防護籠の設置	現存するヒジキの株を藻食性魚類からの食害による影響を低減するために、株にステンレス製のカゴを被せるように設置しました。設置後は生育状況調査時に籠の洗浄および籠内外のヒジキについて、藻長、成熟度として生殖器床の有無等について記録しました。
種苗生産～現地海域への設置	採集した母藻を栽培、得られた卵をコンクリート片(着生基質)に着生させ育苗した後、現地海域に据え付けました。余剰の卵については現地海域に散布するとともに、一部の範囲については、散布前に海藻類を除去しました。経過について生育状況調査時に着生基質上のヒジキの生息状況などを確認しました。
