キャンプ瑞慶覧(施設技術部地区内倉庫
地区の一部)(元)支障除去措置に係る
資料等調査

報 告 書

令和2年5月

沖 縄 防 衛 局 管 理 部
ア ジ ア 航 測 株 式 会 社

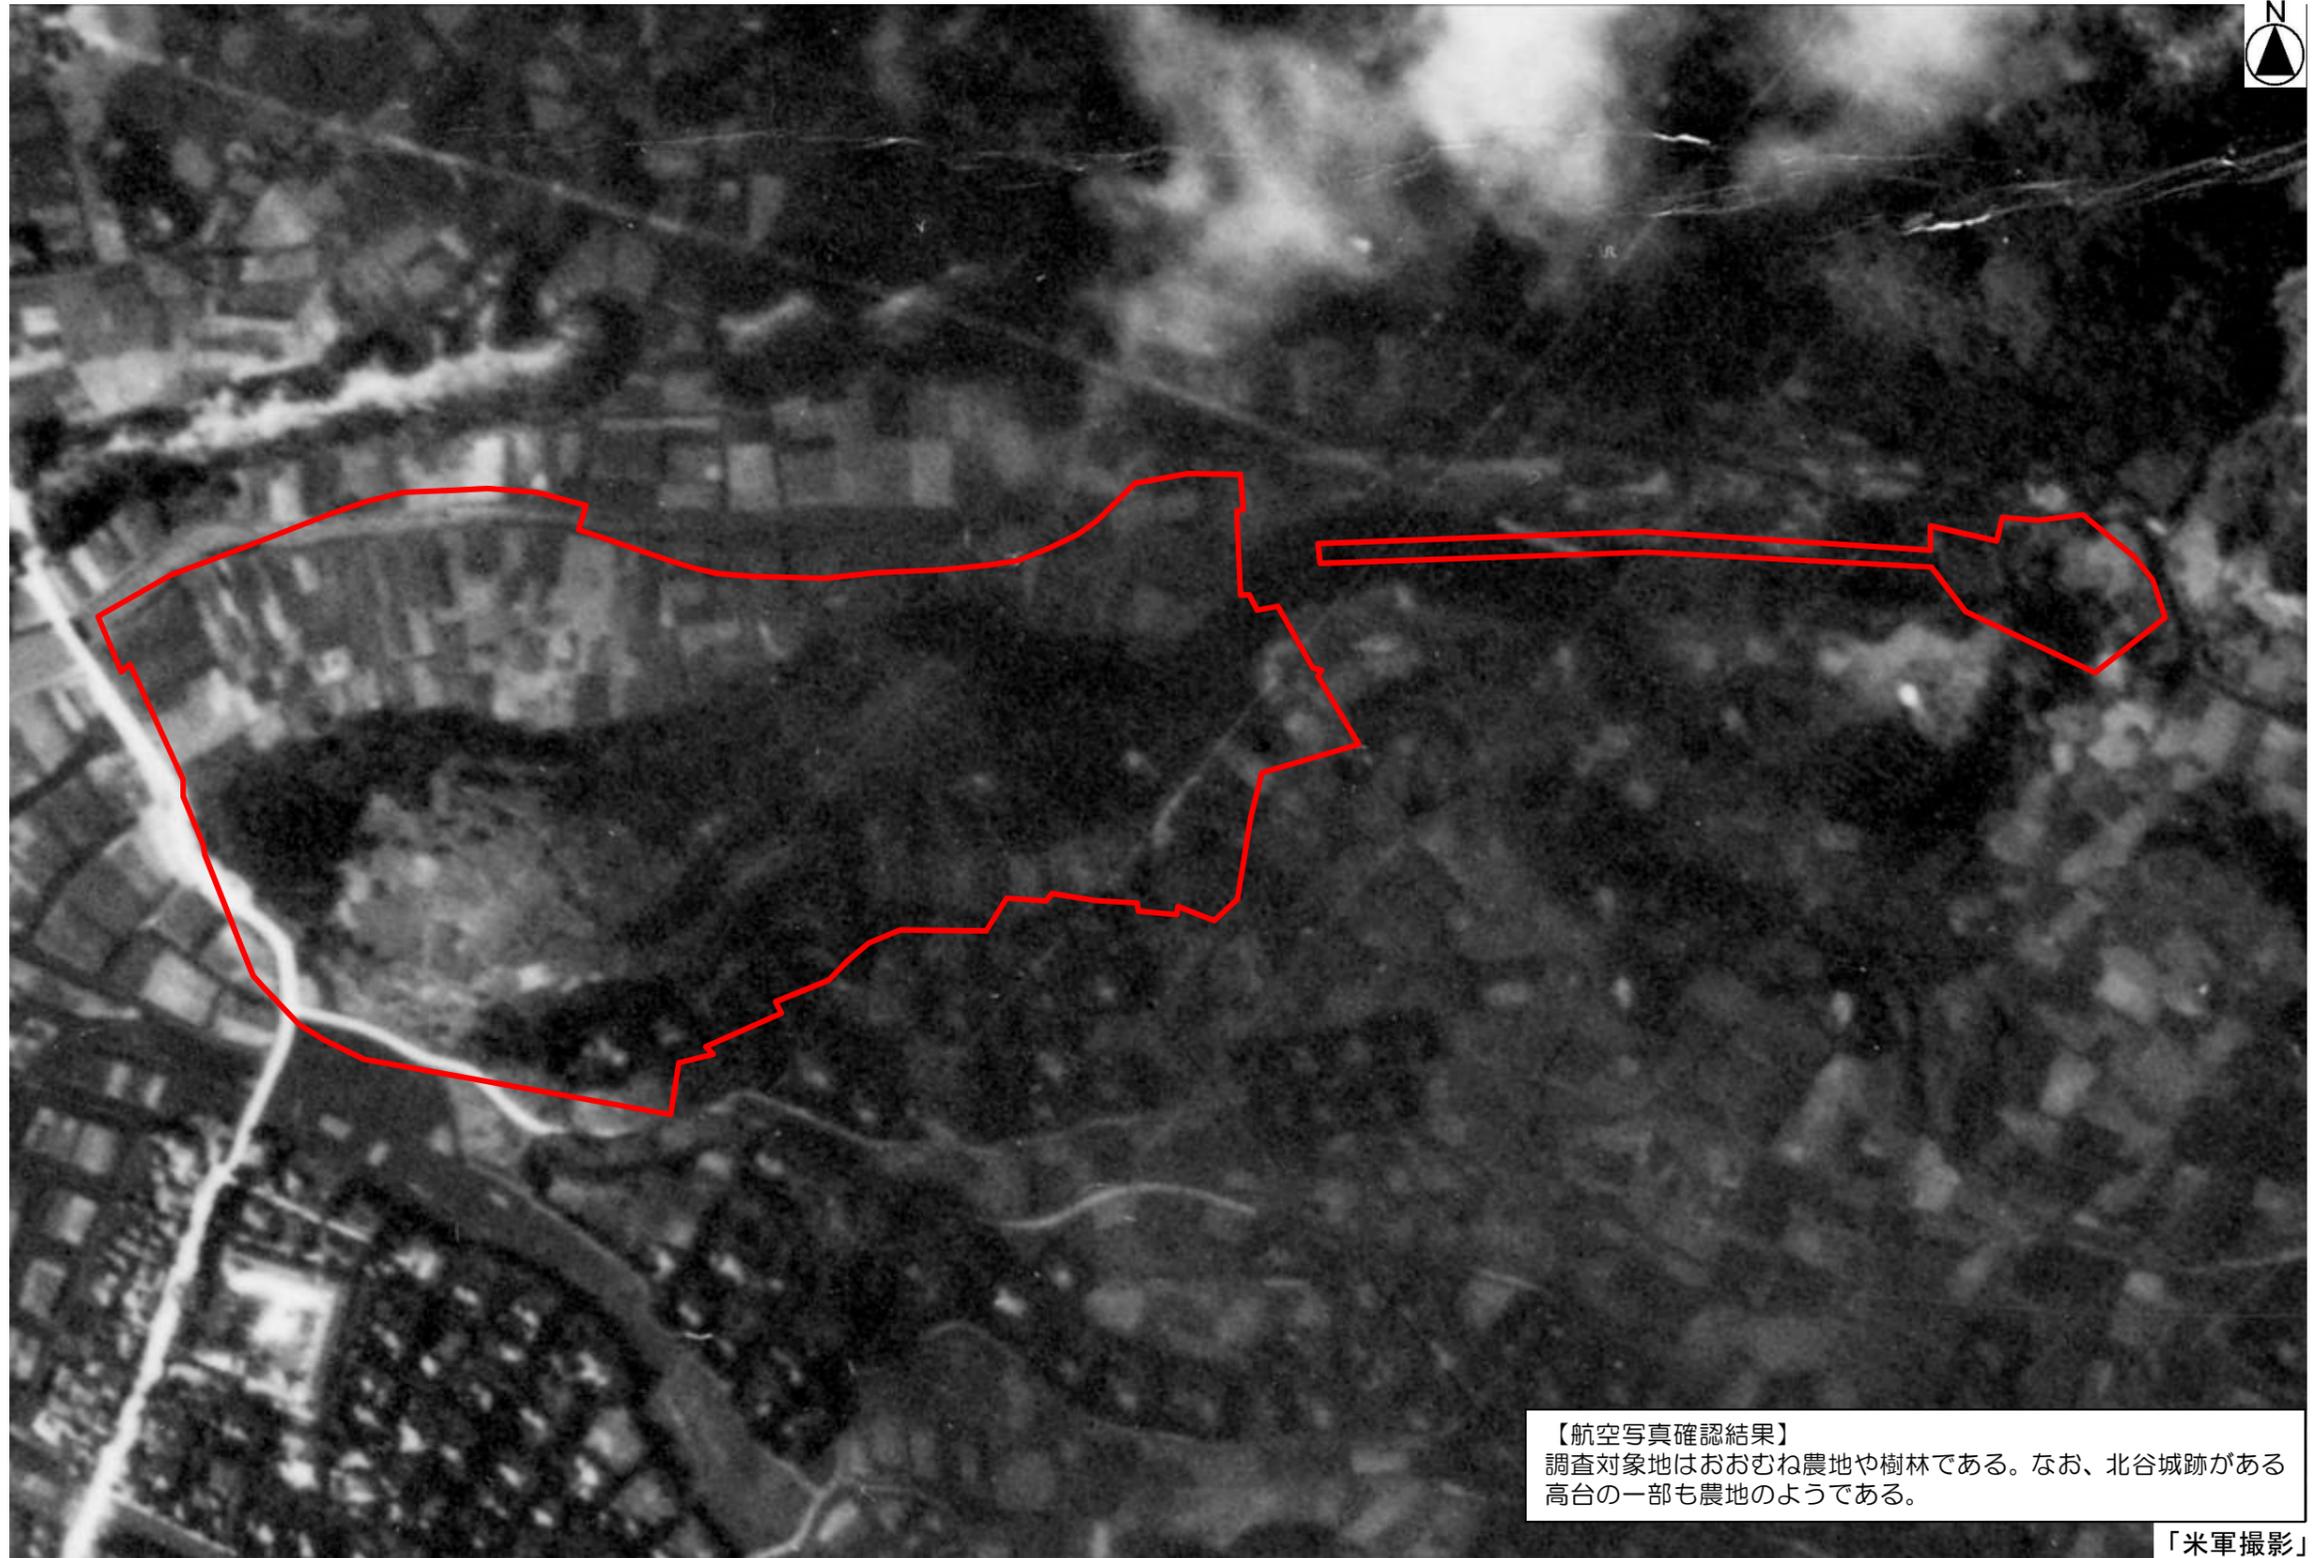
航空写真3.1 昭和19年(1944年)9月29日撮影

【航空写真確認結果】
調査対象地はおおむね農地や樹林である。なお、北谷城跡がある
高台の一部も農地のようなのである。

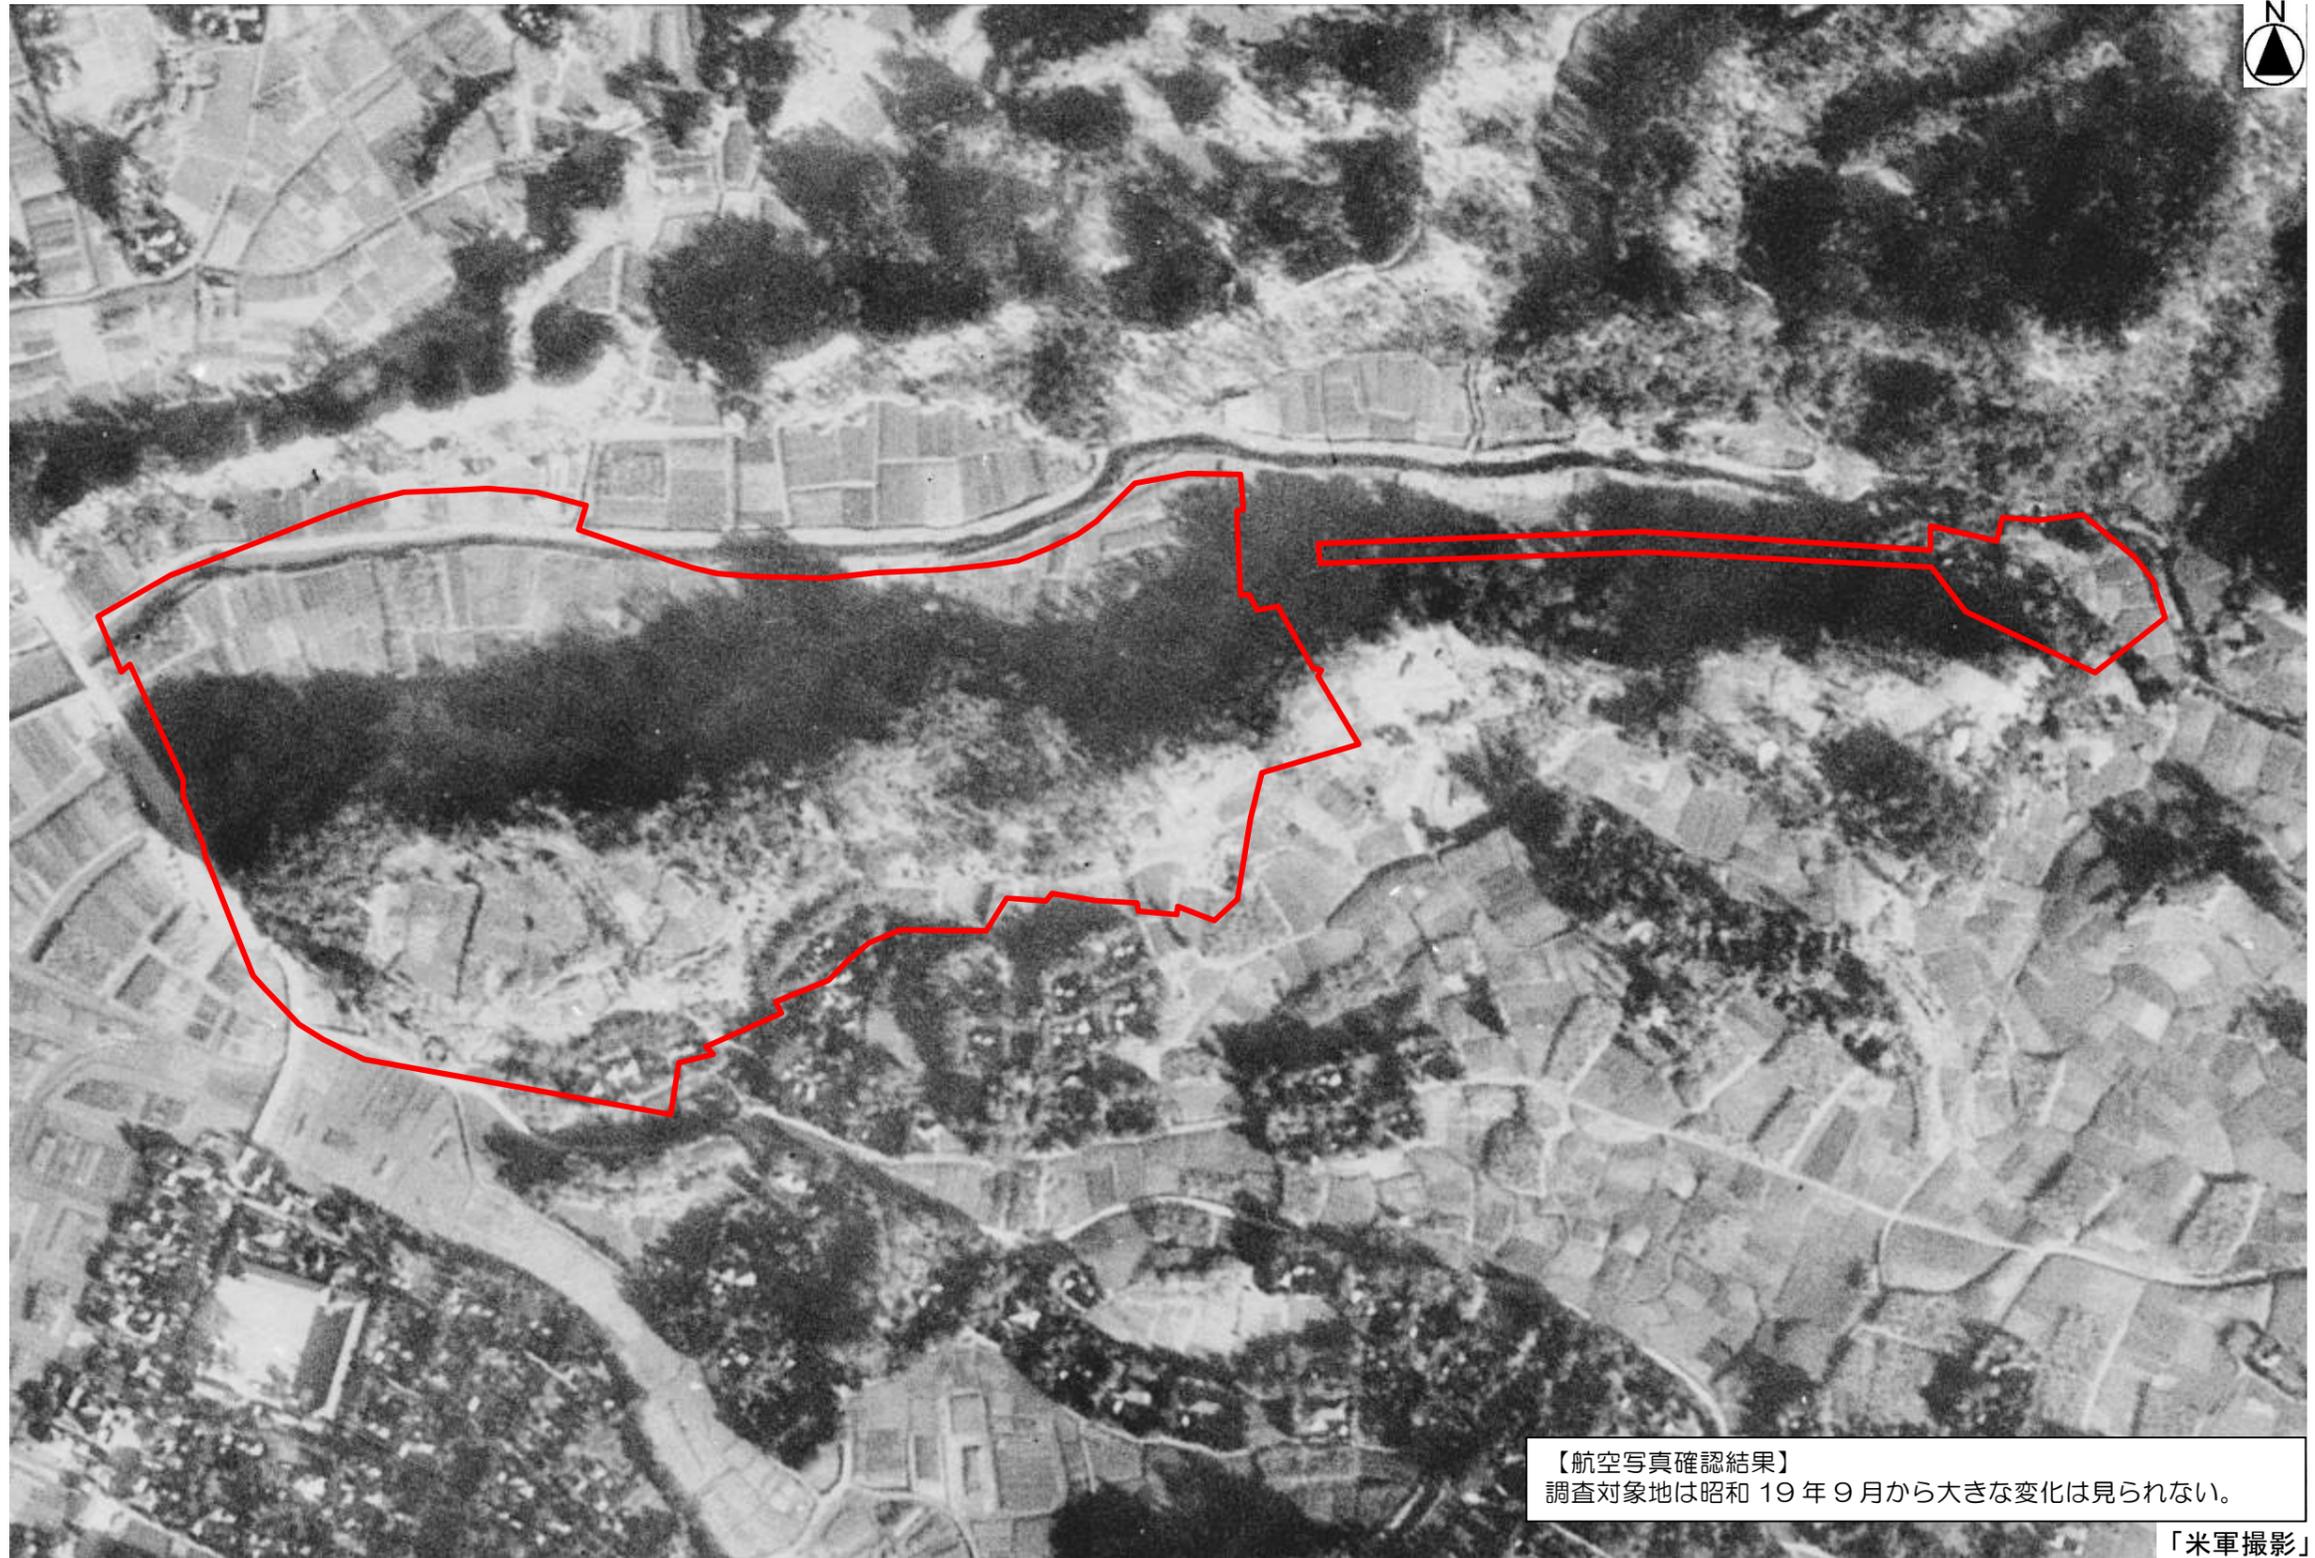
航空写真3. 2 昭和 20 年(1945 年)1 月 3 日撮影

【航空写真確認結果】
調査対象地は昭和 19 年 9 月から大きな変化は見られない。

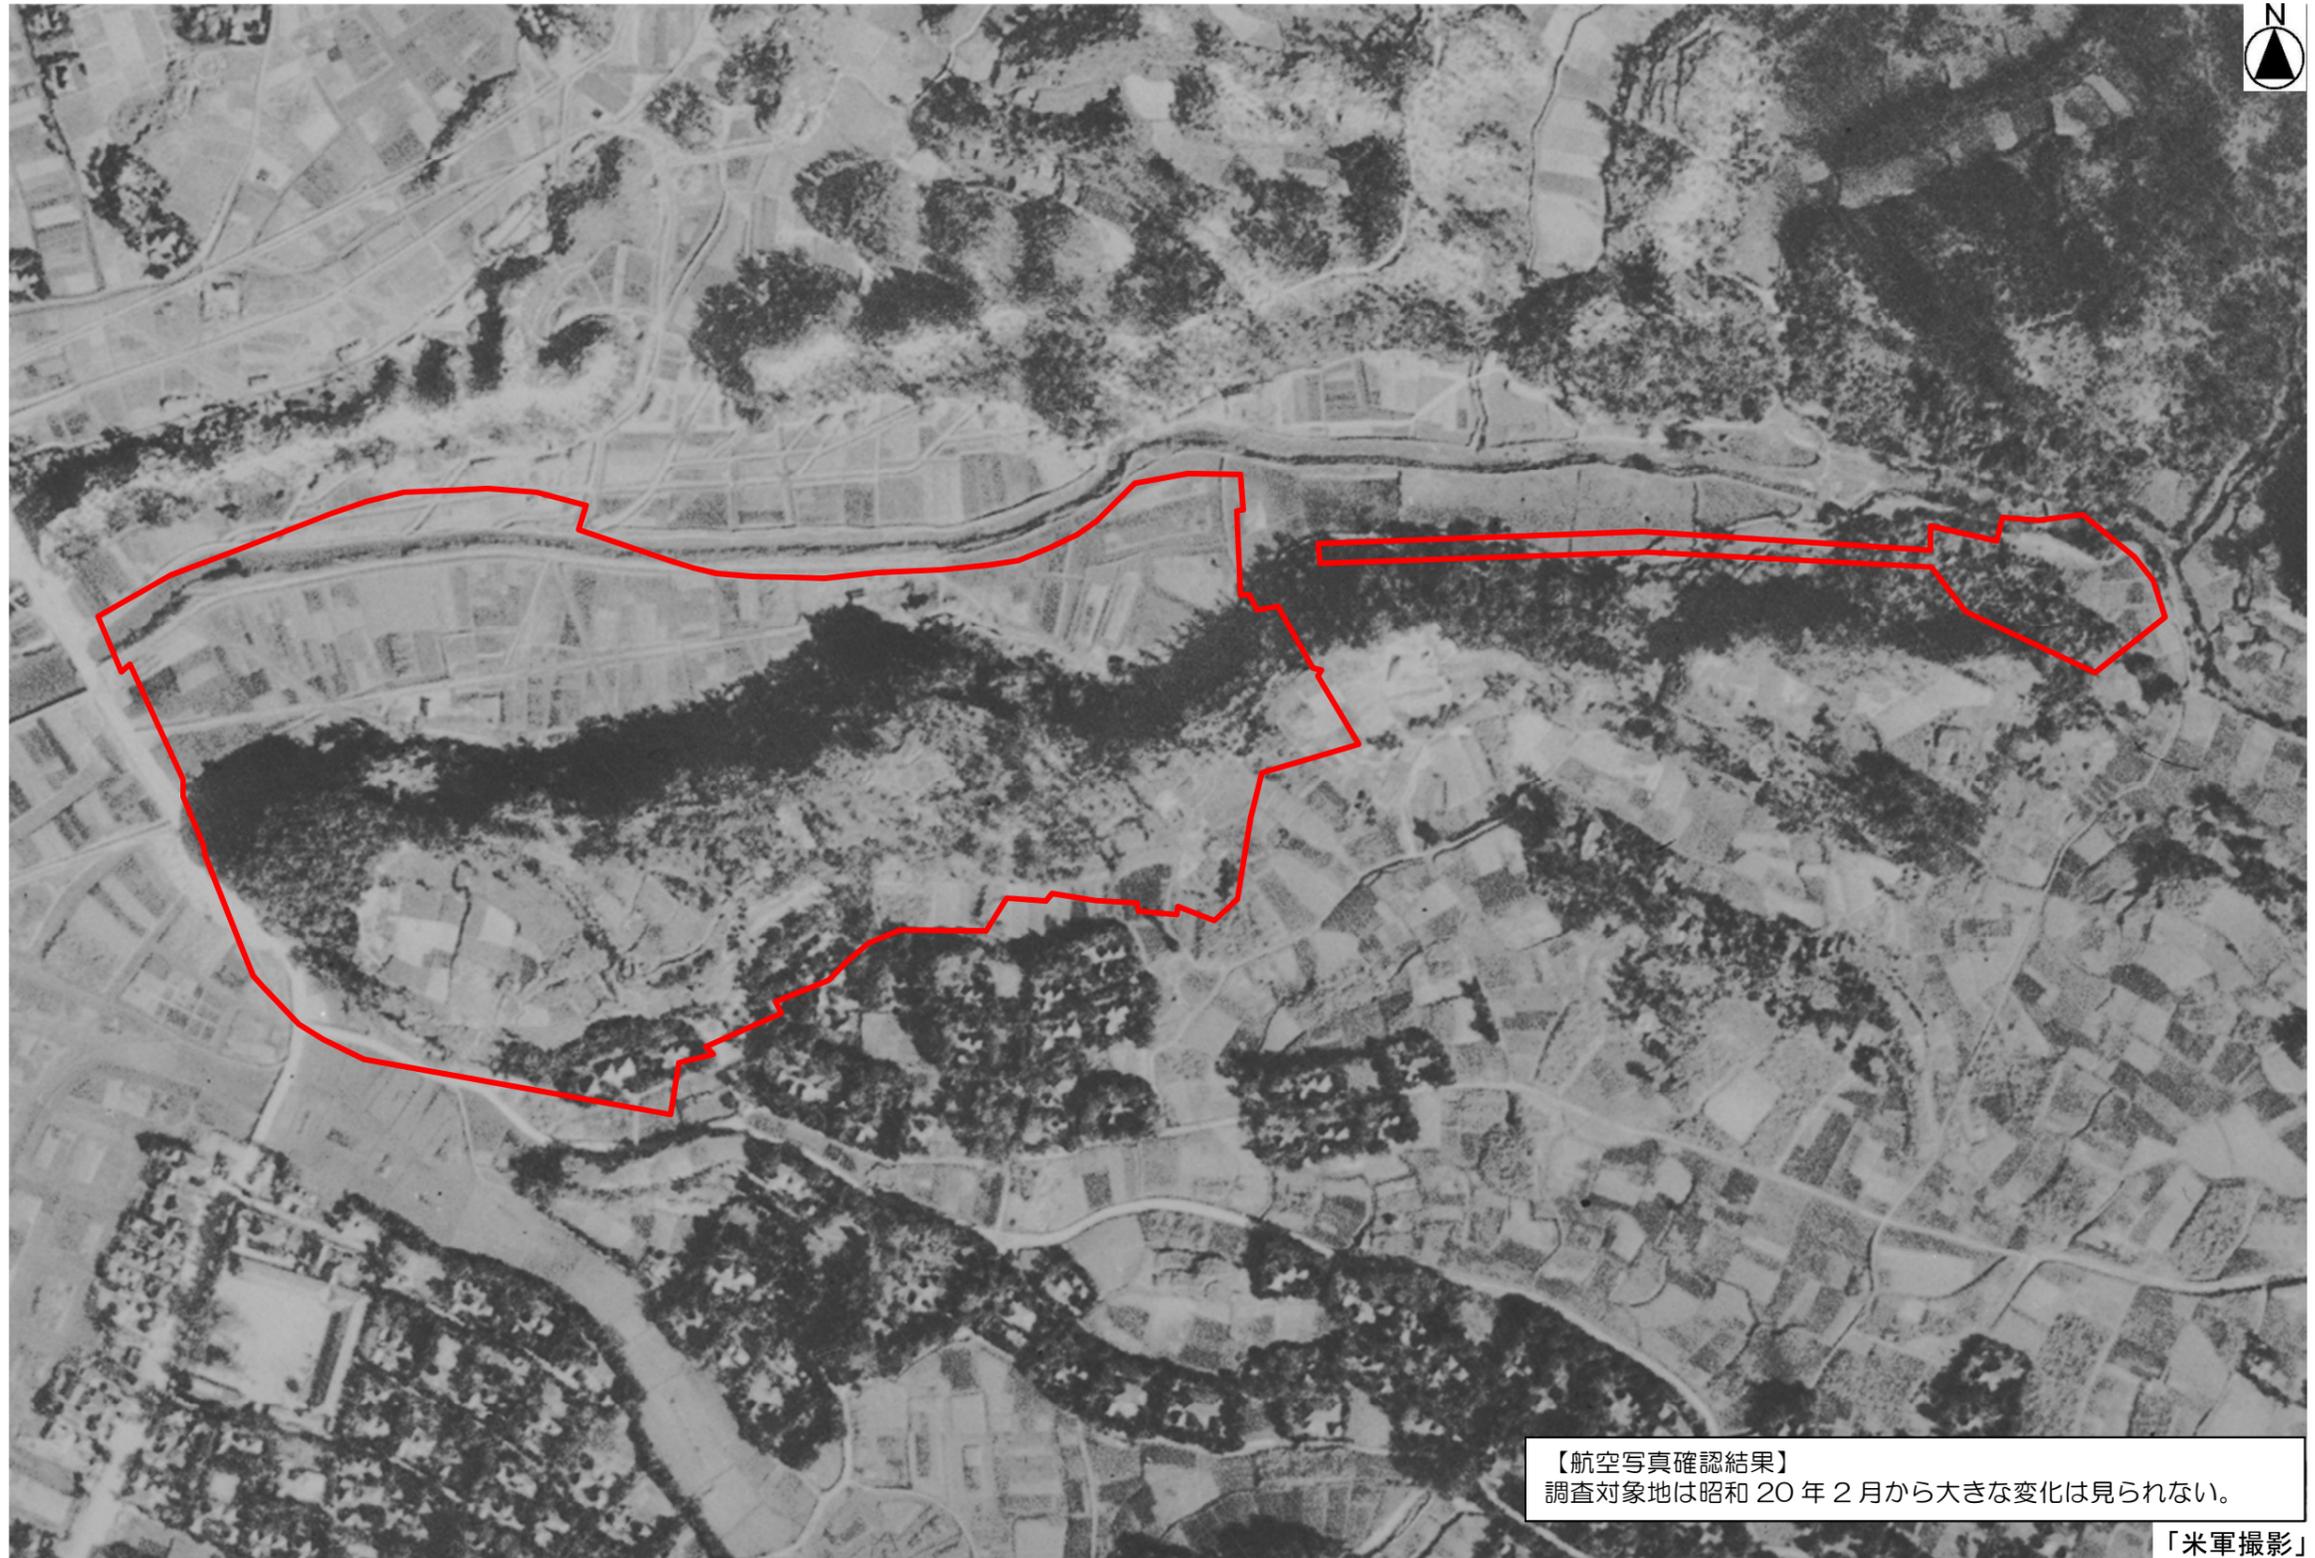
航空写真3.4 昭和 20 年(1945 年)8 月 18 日撮影

【航空写真確認結果】
調査対象地は昭和 20 年 2 月から大きな変化は見られない。

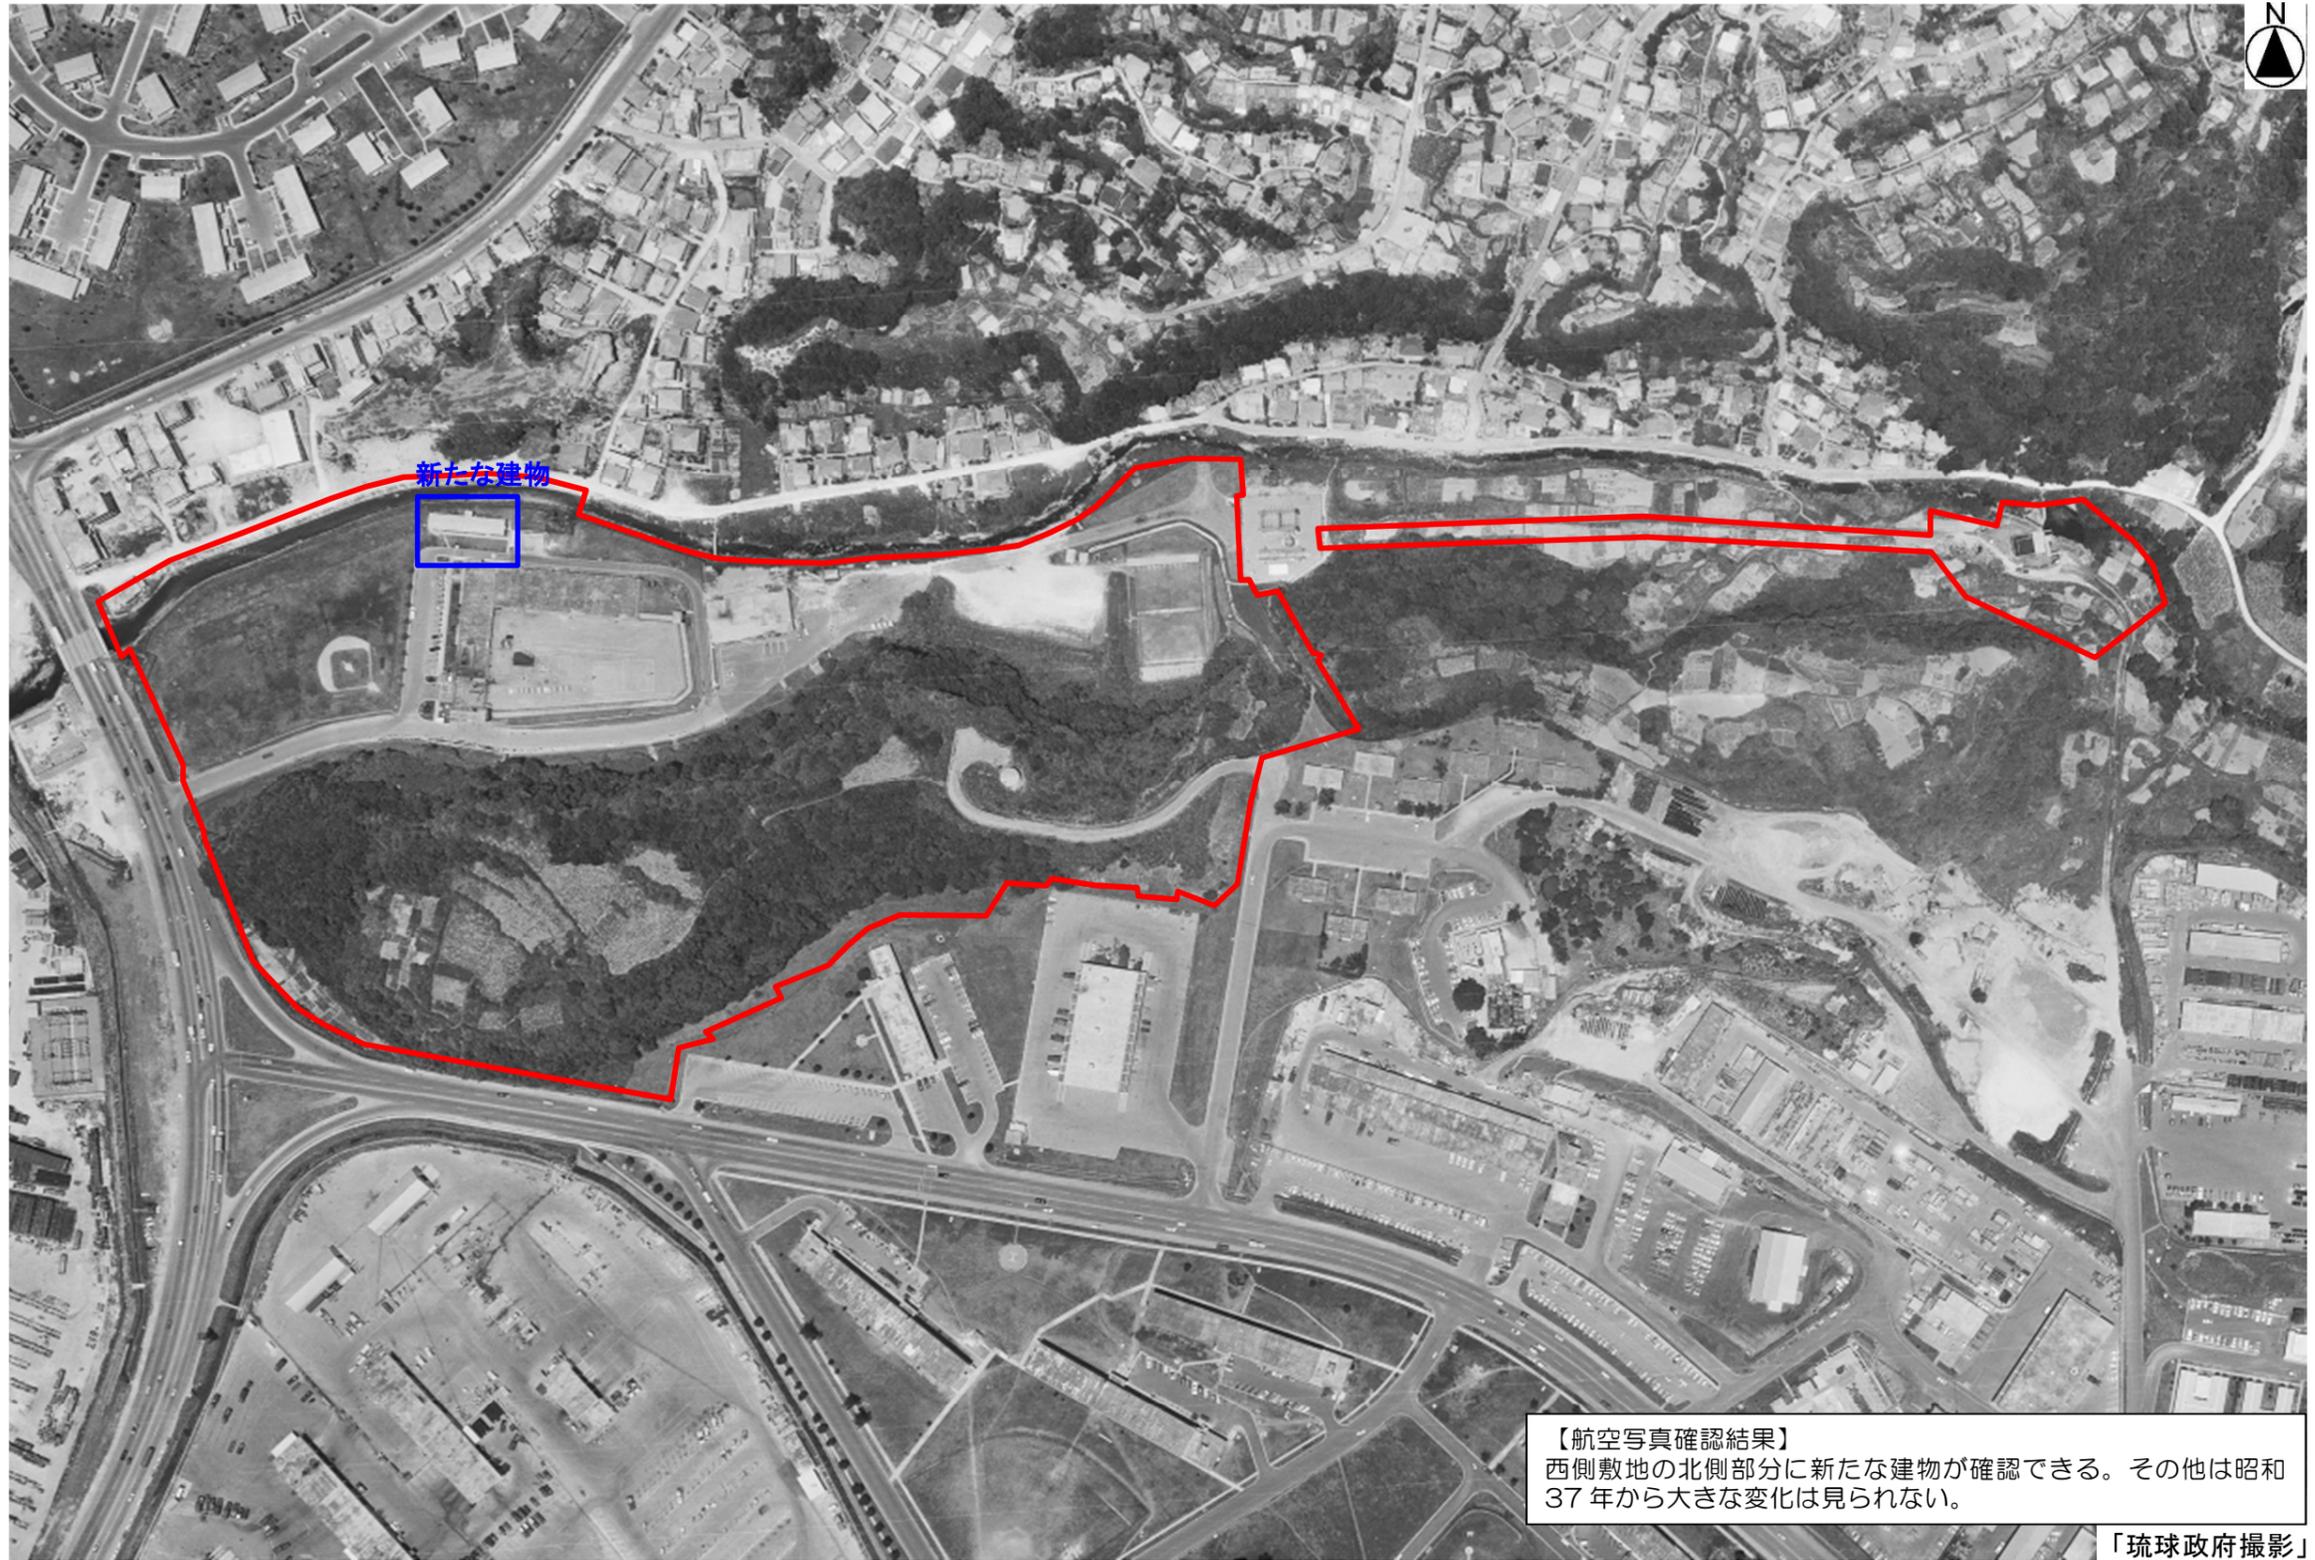
航空写真3.7 昭和45年(1970年)5月12日撮影

【航空写真確認結果】
西側敷地の北側部分に新たな建物が確認できる。その他は昭和
37年から大きな変化は見られない。

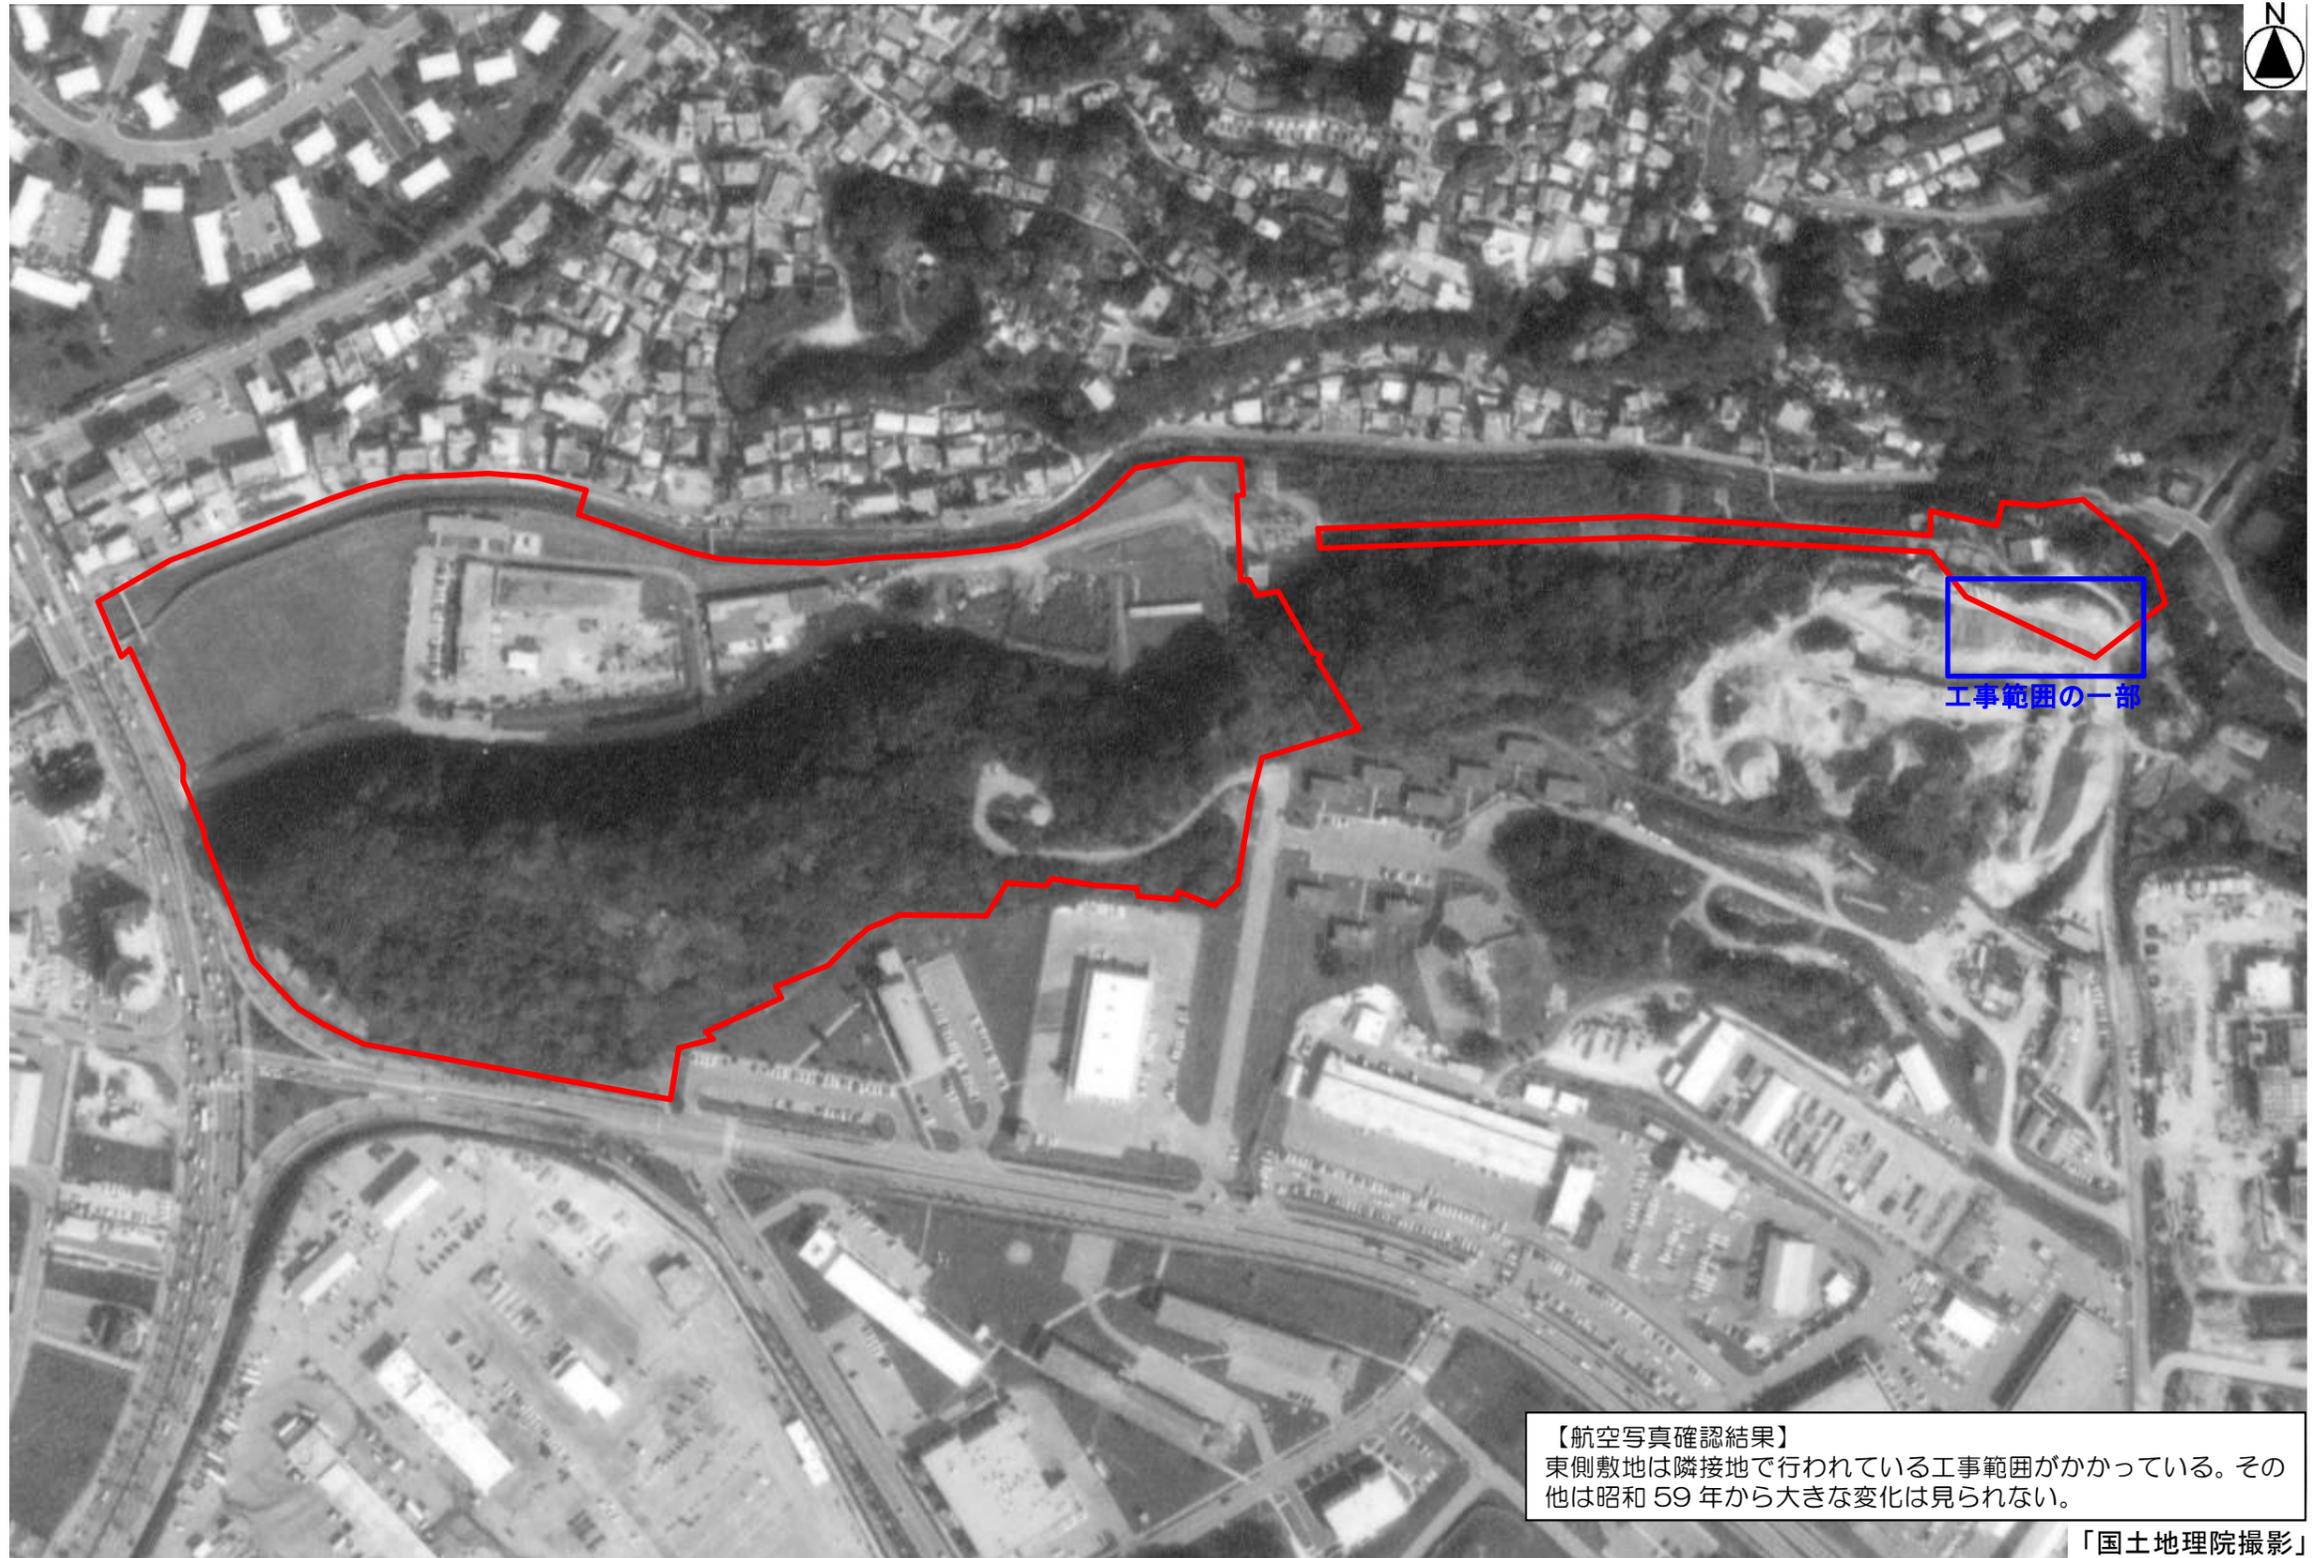
航空写真3.10 平成2年(1990年)10月17日撮影

【航空写真確認結果】
東側敷地は隣接地で行われている工事範囲がかかっている。その他は昭和59年から大きな変化は見られない。

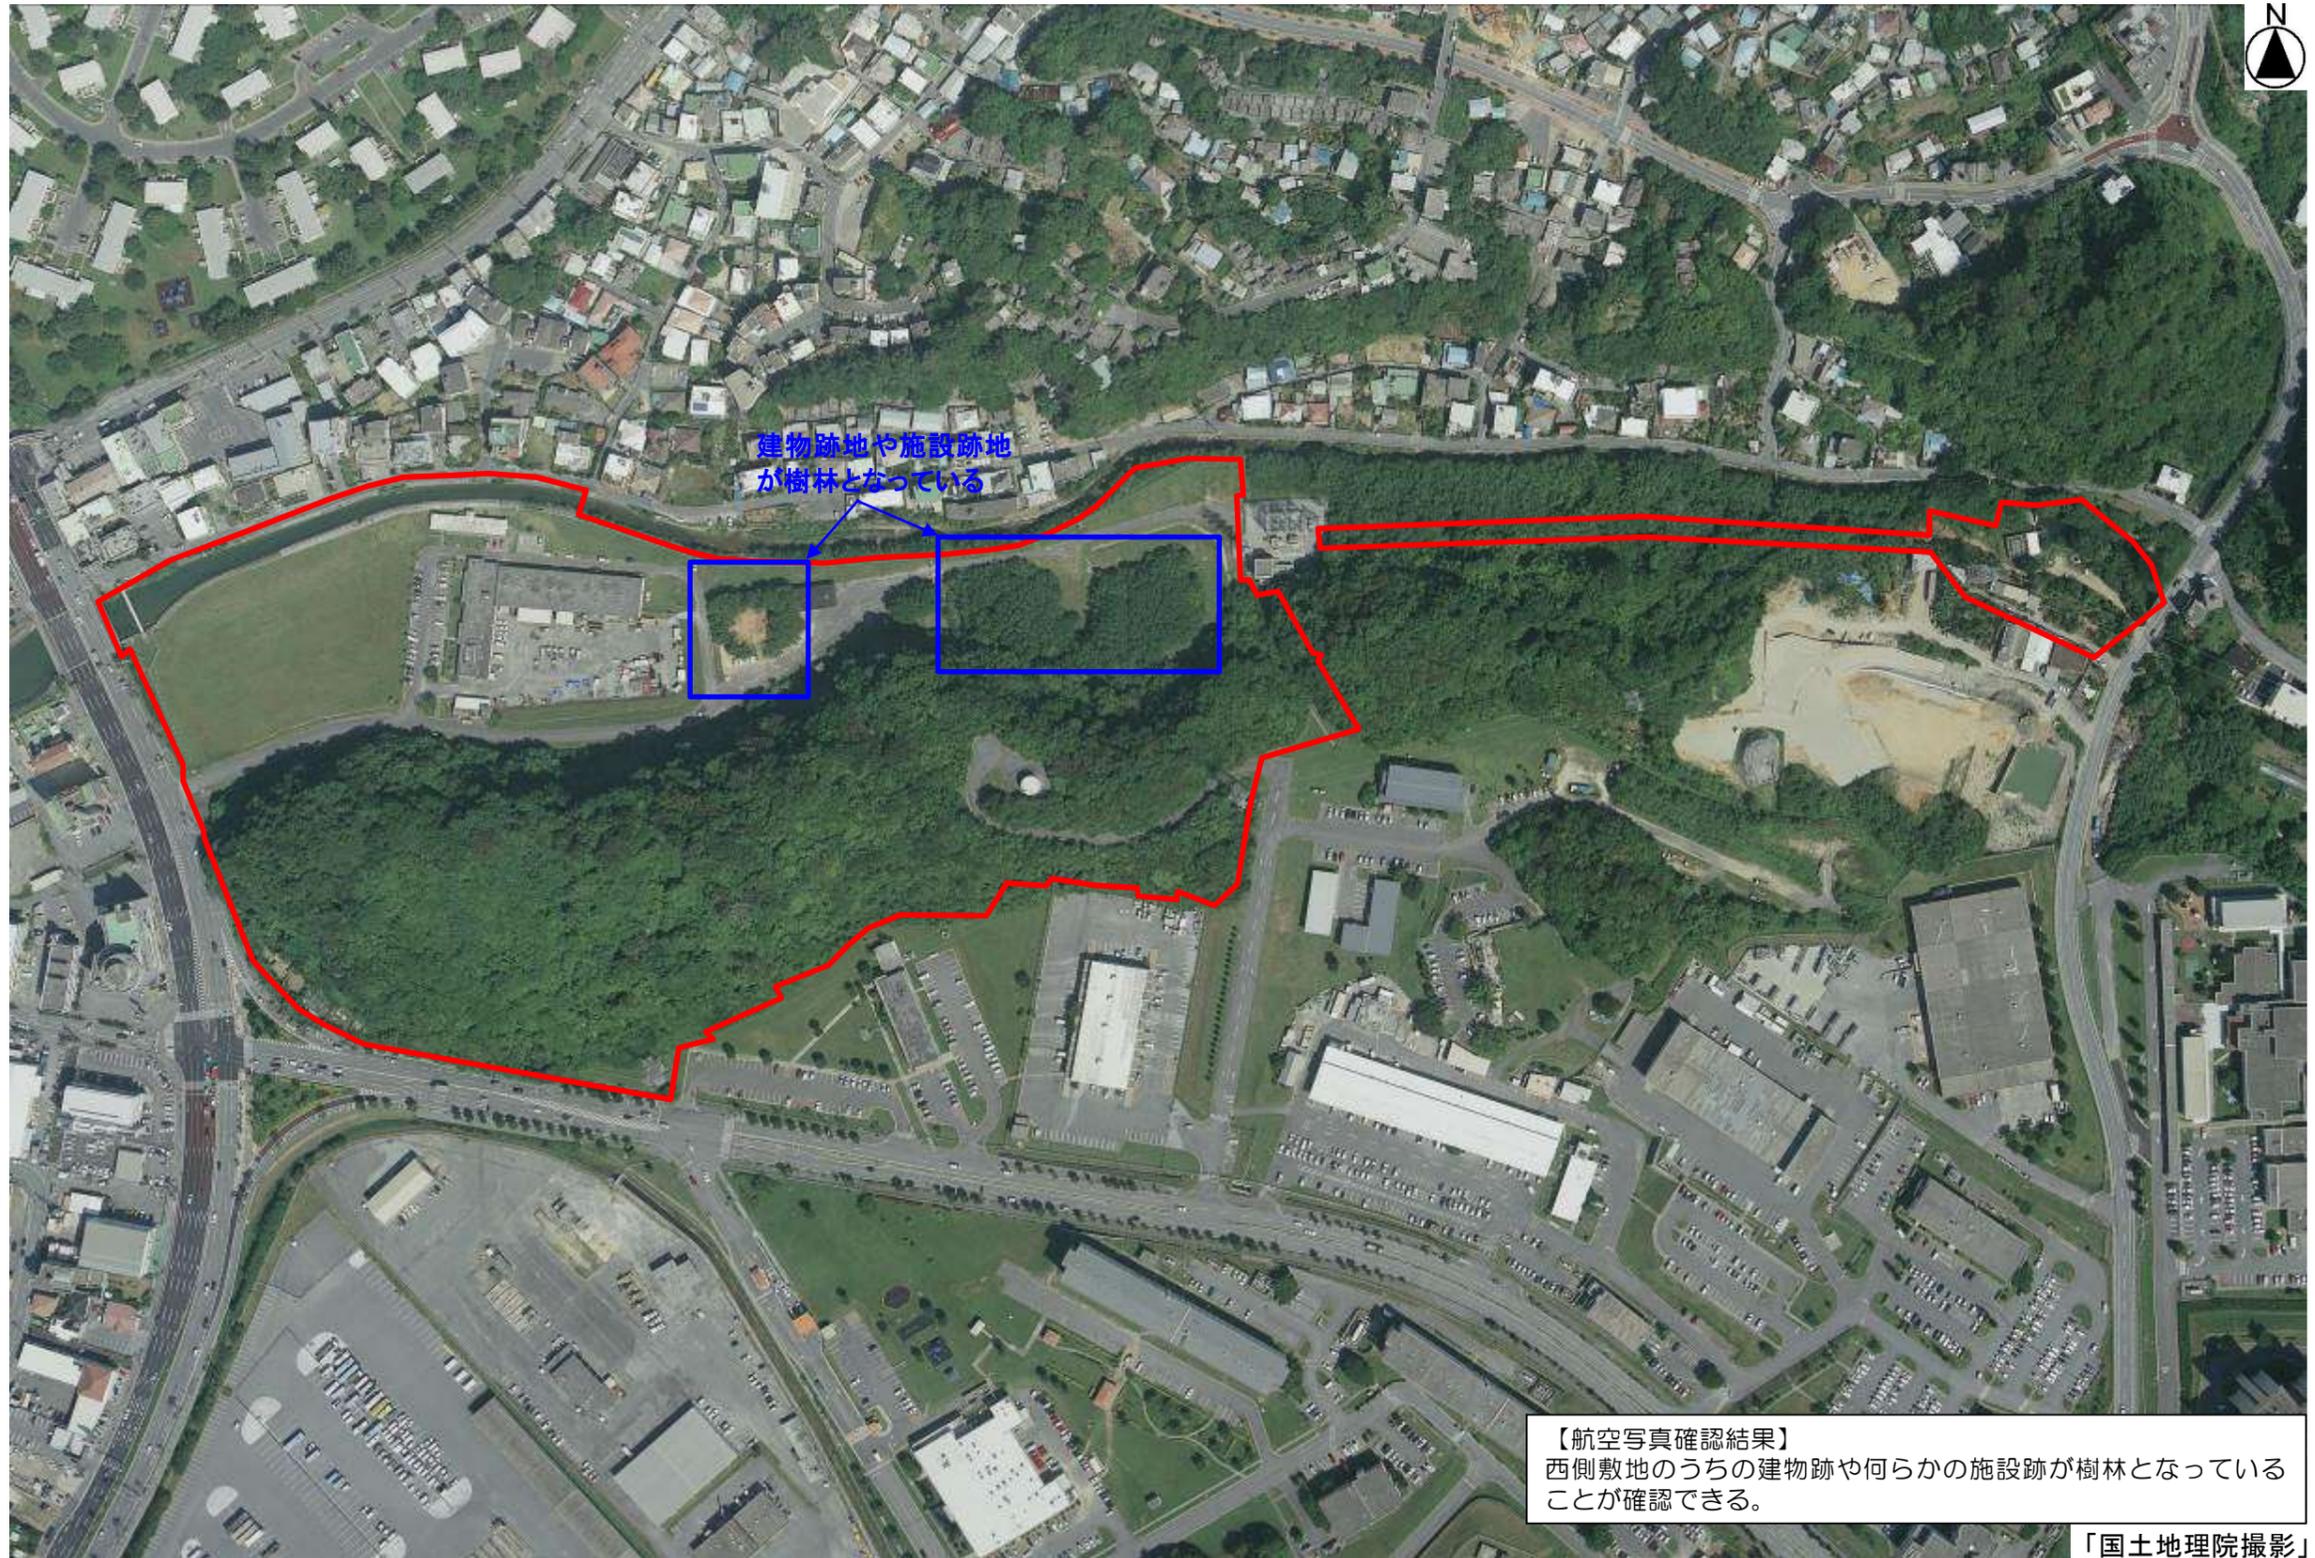
航空写真3. 12 平成 22 年(2010 年)9 月 27 日撮影

【航空写真確認結果】
西側敷地のうちの建物跡や何らかの施設跡が樹林となっている
ことが確認できる。

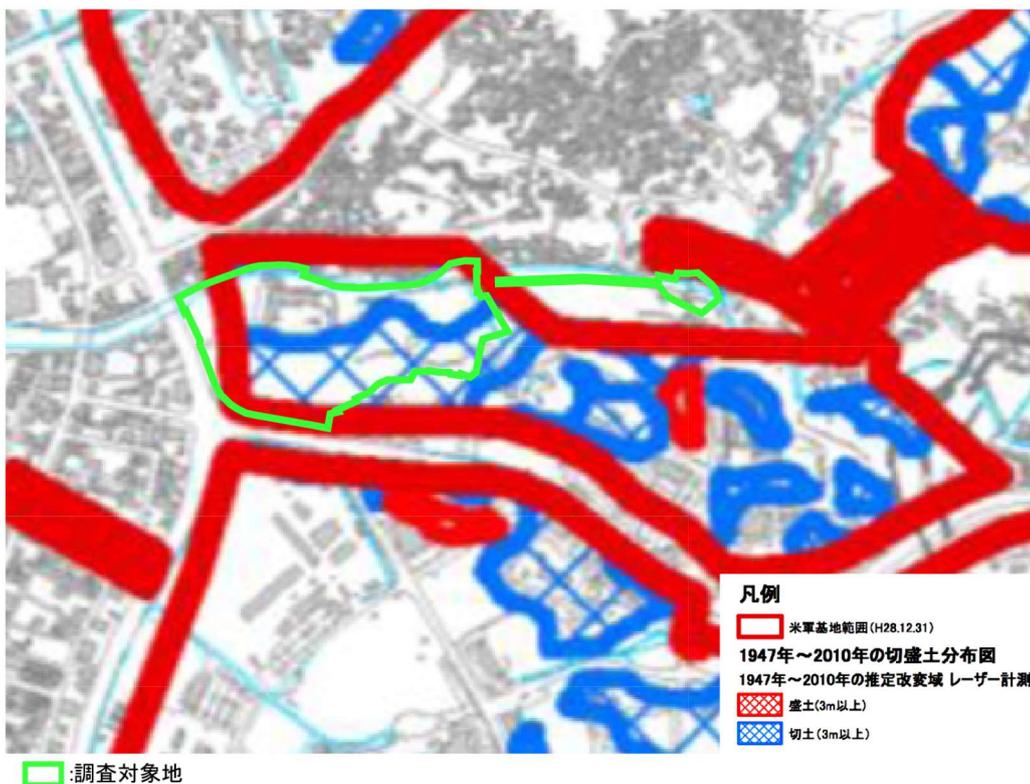
図3. 16 調査対象地における切盛土分布

なお、地形の変遷(造成等履歴)について、地形図からは等高線の変化を伴うような明瞭な造成等は把握できなかったが、図3. 16に示す「米軍基地環境カルテ」の切盛土分布図 C において調査対象地を含む範囲の切盛土分布が示されている。これによると、西側敷地の南側部分において切土の分布が示されている。一般に、多量の廃棄物が埋設等される場合、低地では盛土造成、山間地では谷地形の埋め立てなどと併せて行われるケースが多いが、調査対象地においては盛土の分布は確認されなかった。
