キャンプ瑞慶覧(施設技術部地区内倉庫
地区の一部)(元)支障除去措置に係る
資料等調査

報 告 書

令和2年5月

沖 縄 防 衛 局 管 理 部
ア ジ ア 航 測 株 式 会 社

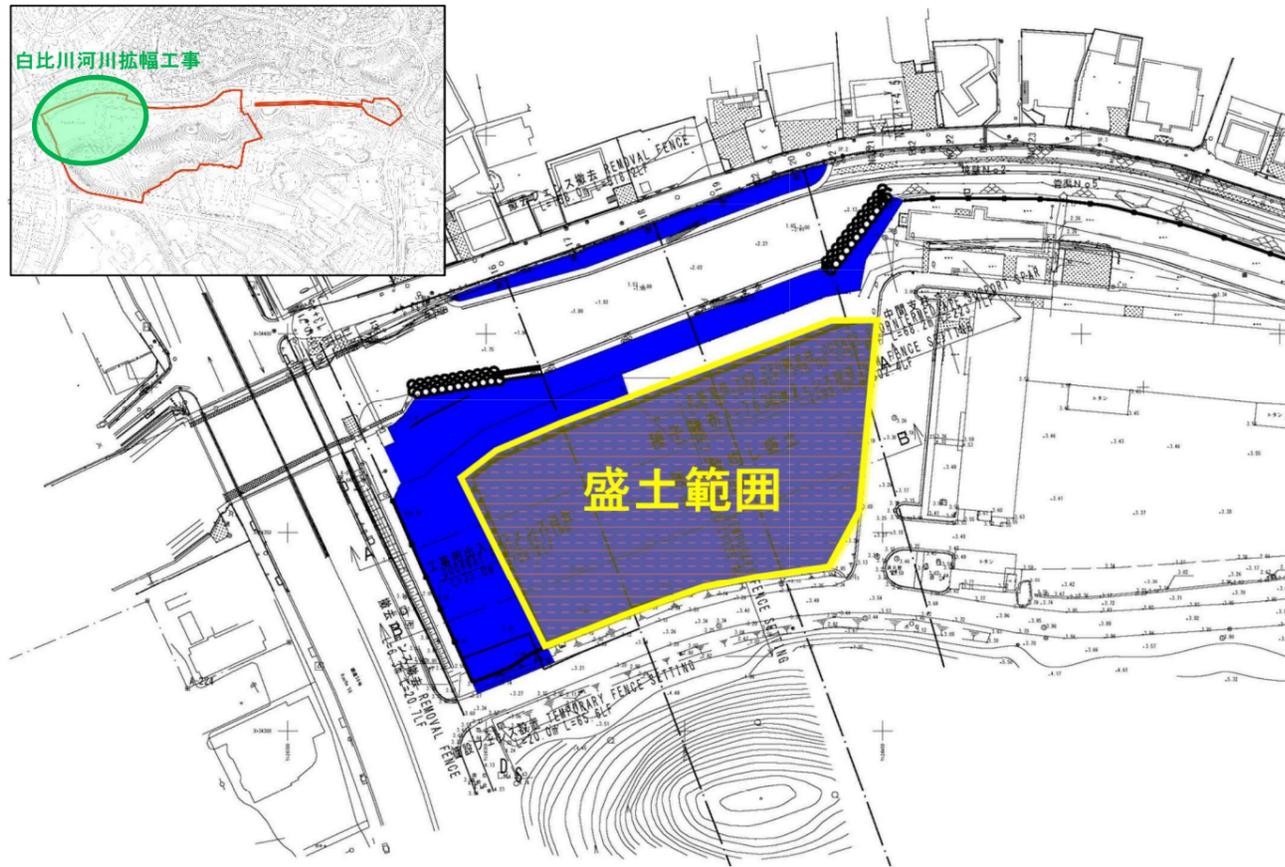
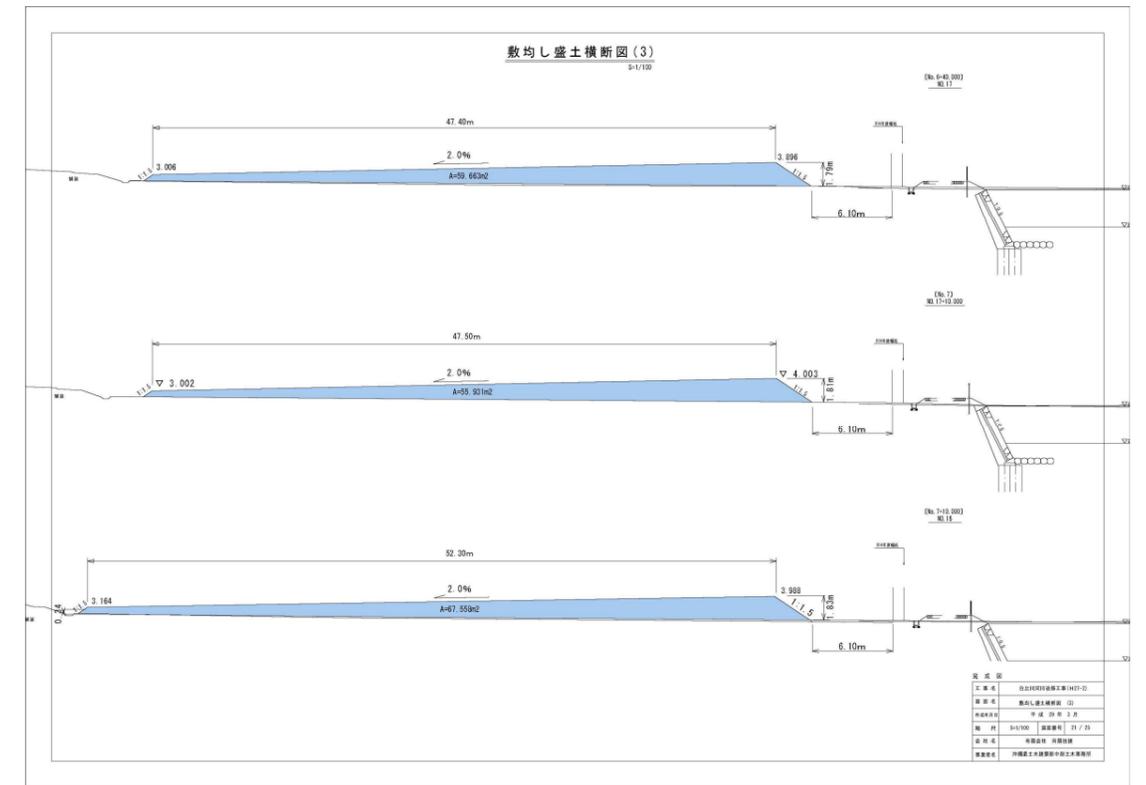
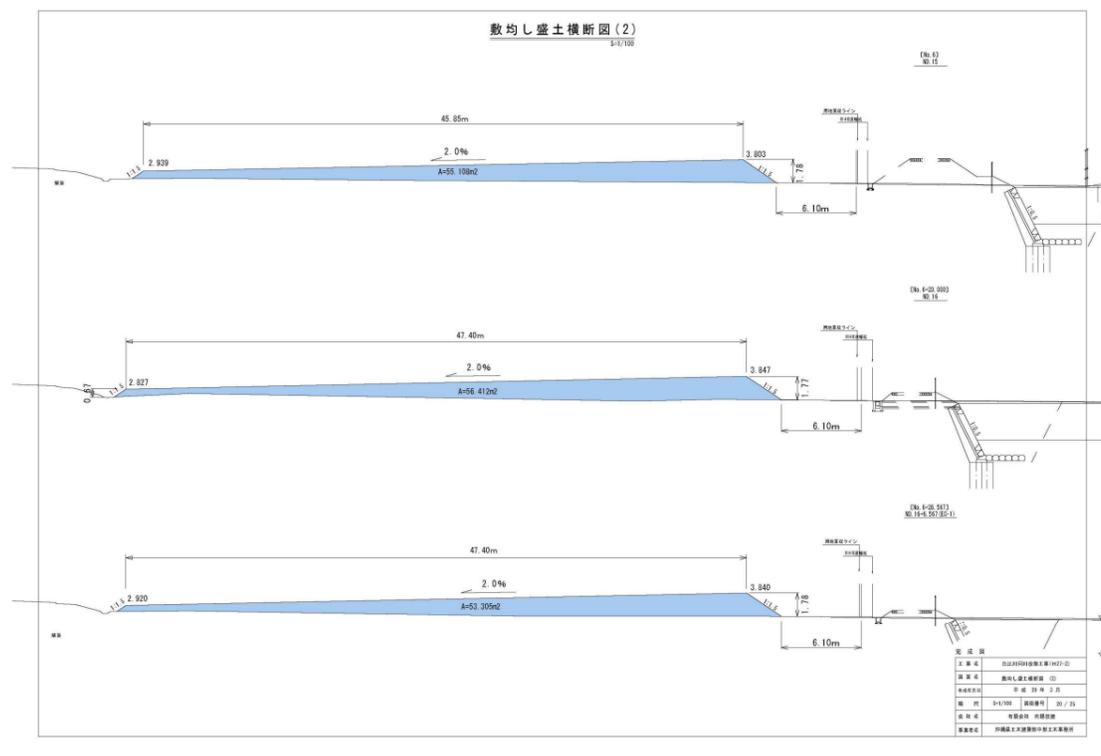
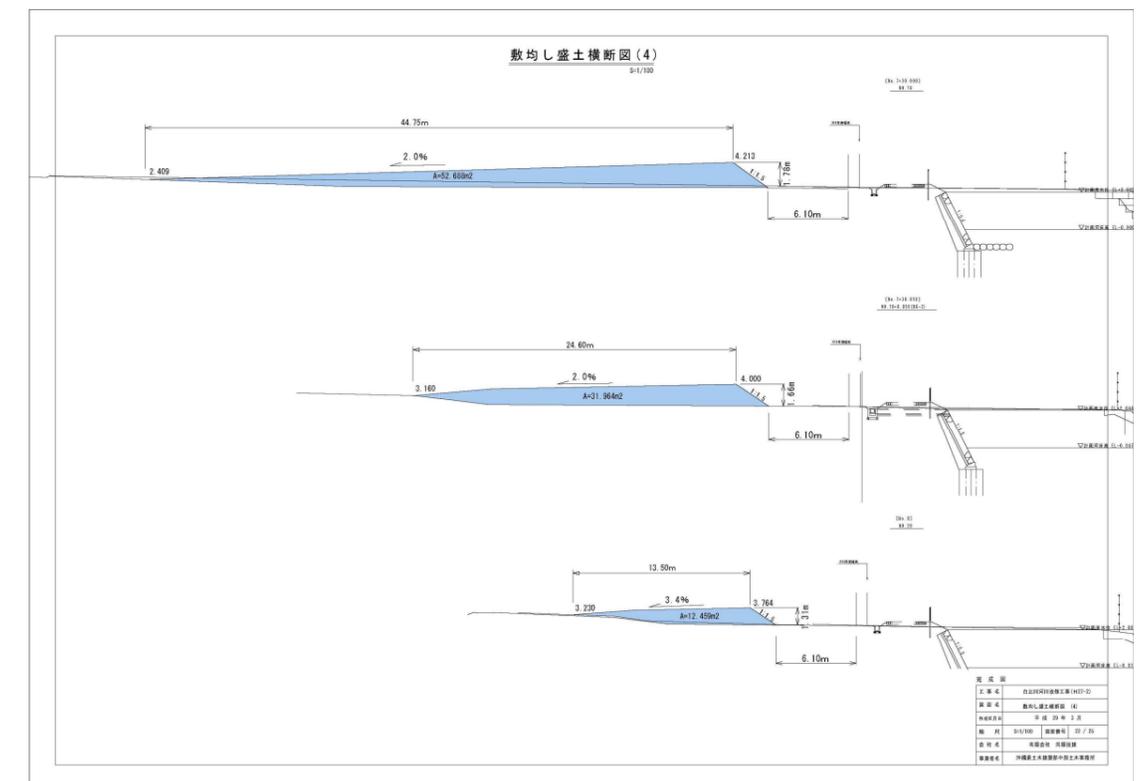
図3. 17 白比川拡幅工事に伴う盛土範囲

ここで、No.1 に回答がある白比川の拡幅工事に伴う土地の形質変更の内容については、沖縄防衛局管理部から提供のあった「白比川河川改修工事(H27-2)完成図」において内容を把握することができ、拡幅工事において発生した残土は当該工事範囲の南側(調査対象地内)において図3.17に示すとおり敷均し盛土として使用されていることが確認できた。

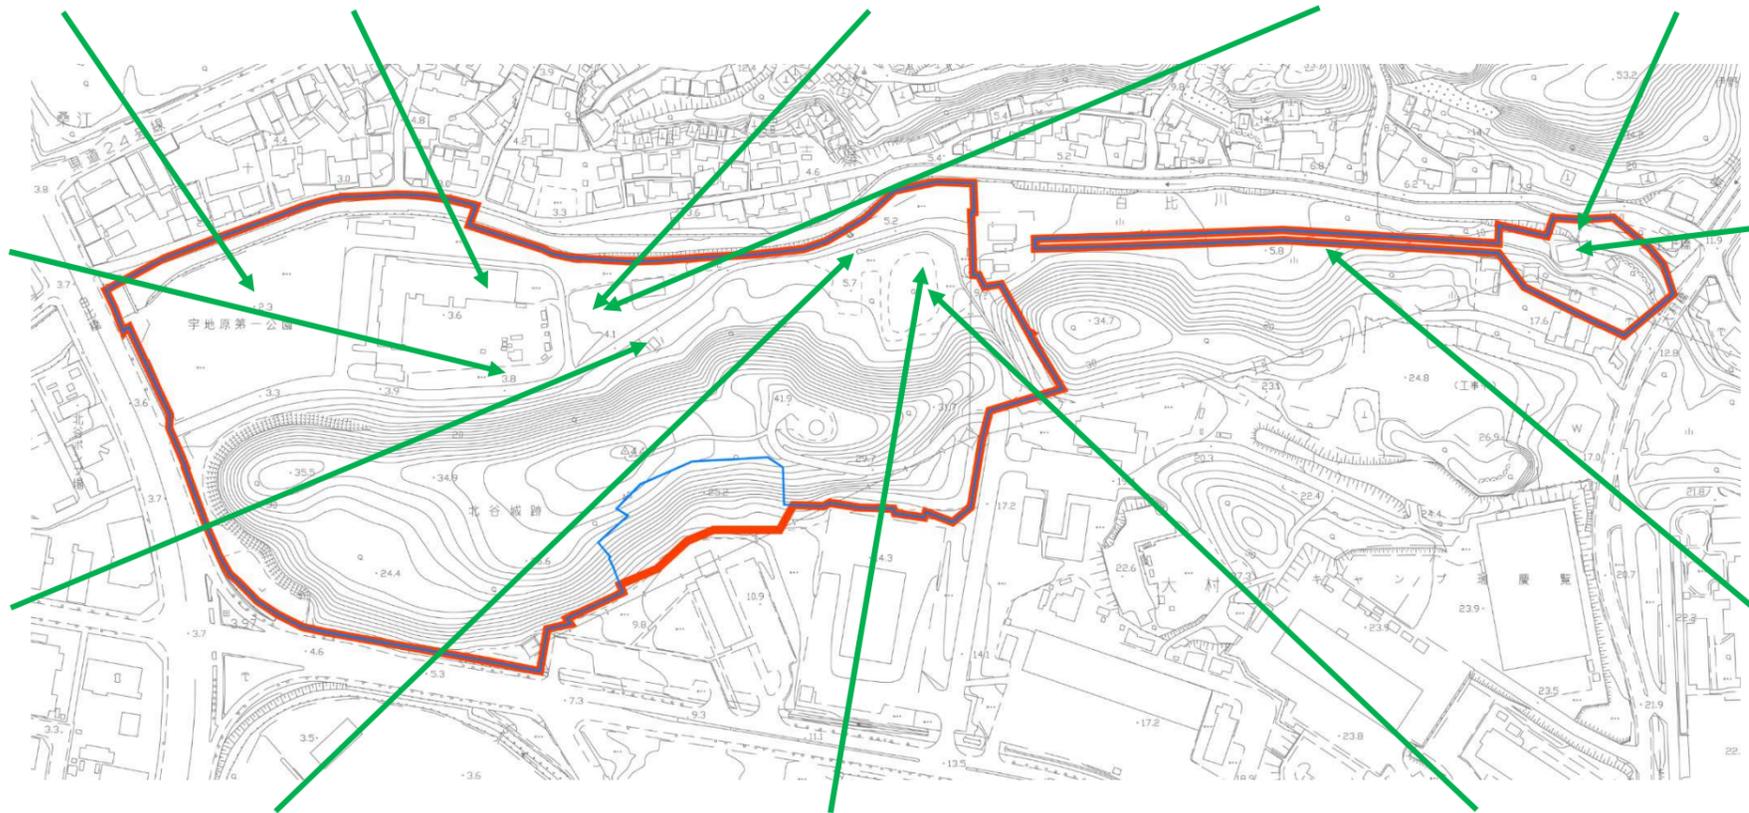
図3. 19 調査対象地状況写真(米軍施設範囲)

項目	視察結果
土壌汚染の 端緒	<ul style="list-style-type: none"> ●屋内にあつては、家具修理工場(旧刑務所)として利用されていた建物の東側部分に排気設備があつたほか、床面には塗料跡が見られ、修理作業で塗料や溶剤などの使用があつたと推測される。 ●屋外にあつては、土壌汚染の端緒となる土壌の変色、異臭、植物の異状な枯れ等といった事象は確認されなかつた。 ●農地利用であつた土地における農薬の保管・投棄、野焼きの事実は確認されなかつた。
水質汚濁の 発生状況	<ul style="list-style-type: none"> ●調査対象地の排水路にあつては、視察時の天候が雨天の影響で水が溜まっている状況が確認されたが、油臭・油膜、変色などの異状は確認されなかつた。 ●白比川にあつては、上流部から下流部において油臭・油膜、変色などの異状は確認されなかつた。
不発弾等の 有無	<ul style="list-style-type: none"> ●調査対象地において不発弾等の存在は確認されなかつた。
廃棄物の 有無	<ul style="list-style-type: none"> ●ビニール、プラスチック、缶・瓶類などのごみは各所に点在していたが、土壌汚染を想起させるような有害な廃棄物の集積場の存在は確認されなかつた。 ●西側敷地のMP本部の建物跡には土砂やコンクリートガラが集積されており、廃冷蔵庫なども残置されている状況が確認された。 ●西側敷地の射撃場跡には土砂やコンクリートガラが集積されている状況が確認された。 ●MPの本部跡、射撃場跡のほかには、廃棄物の埋設の端緒となる不自然な盛土等は確認されなかつた(白比川拡幅工事に伴う盛土は除外)。

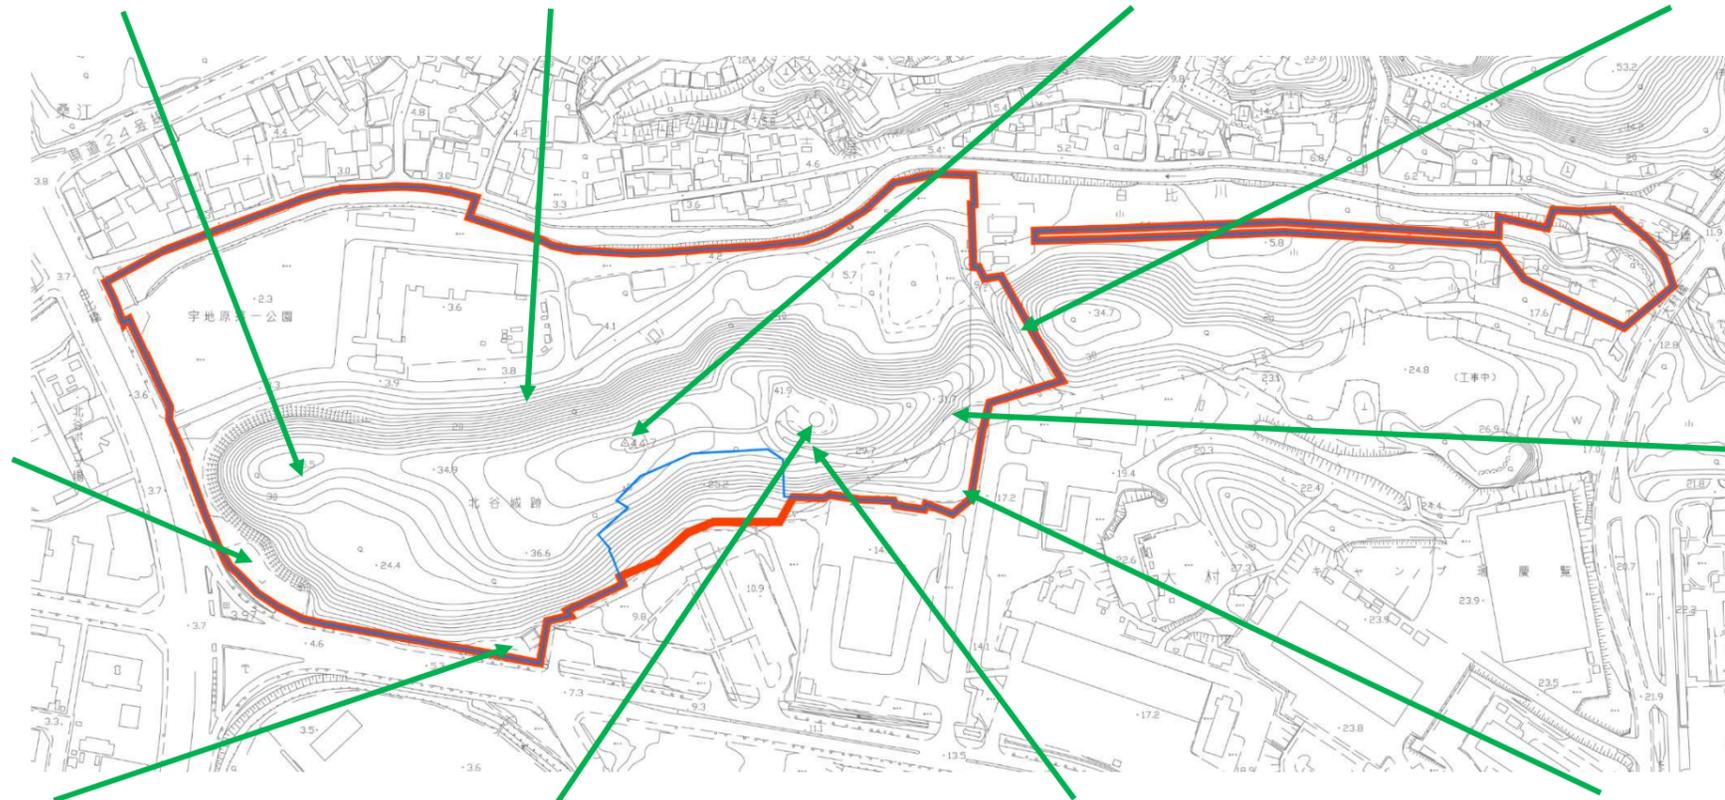
図3. 20 調査対象地状況写真(北谷城範囲)

農地利用。農薬の保管・投棄の事実は見られない。

給水タンクへと続く道。アスファルト舗装されている。

排水路の水に油臭等の異状は見られない。

給水タンク。タンク周囲はアスファルト舗装されている。

給水タンクから延びる送水管。

返還地と残余地の境界はフェンスが設置されている。

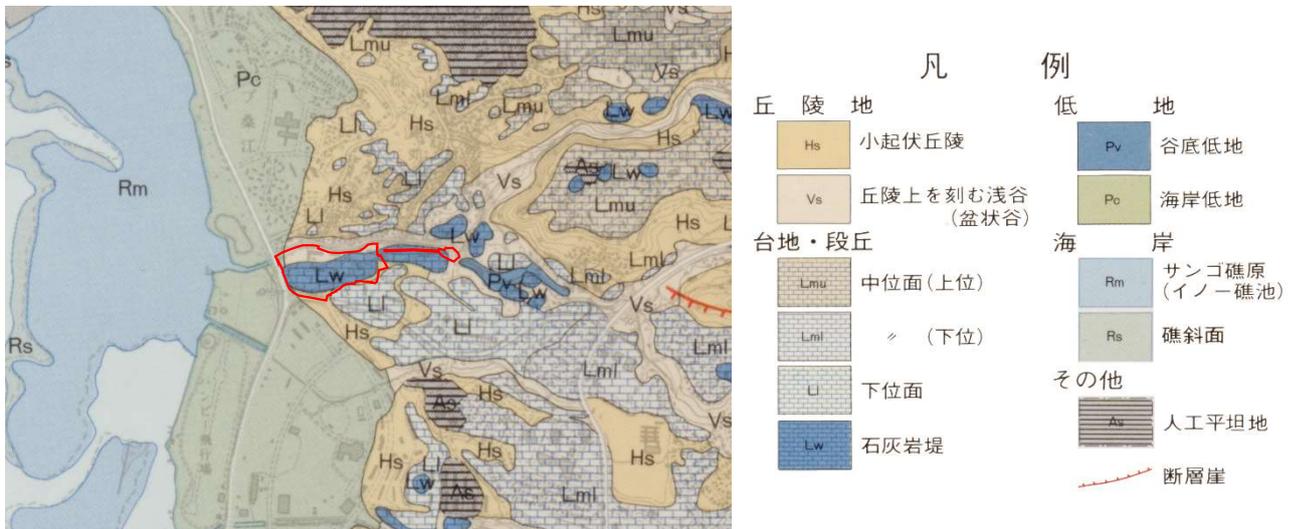
図3.21 対象地周辺の地形分類図

北谷町の地形は町西部の東シナ海に沿った沿岸低地と標高 40 メートルから 120 メートルのなだらかな台地、丘陵の発達する東部から構成されている。図3.21に示す地形分類図によると、白比川沿いの平地部分には「丘陵上を刻む浅谷(盆状谷)」、高台部分には「石灰岩堤」が分布している。

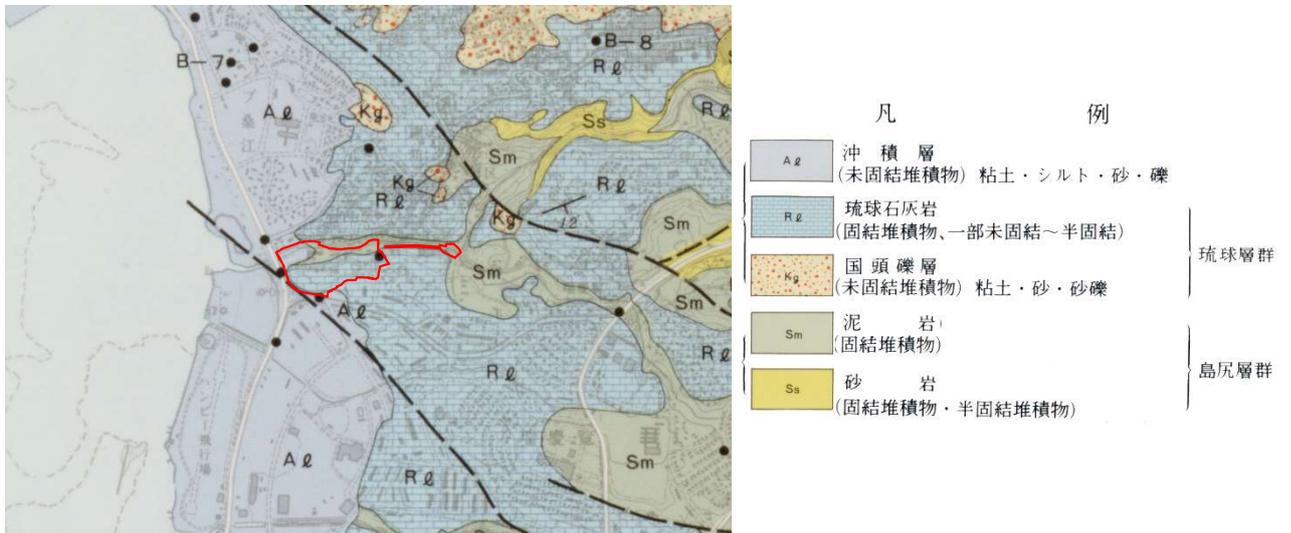
図3. 22 対象地周辺の表層地質図

北谷町の地質は島尻層群、琉球層群、沖積層の3つの地層が存在し、最も古い地層は島尻層群である。その上を琉球層群が覆っており、最も新しい沖積層で低地をつくっている。図3.22に示す表層地質図によると、平地部分のうちの西端には「沖積層」、その他には島尻層群である「泥岩」が分布しており、高台部分には琉球層群である「琉球石灰岩」が分布している。以下に各論を示す。

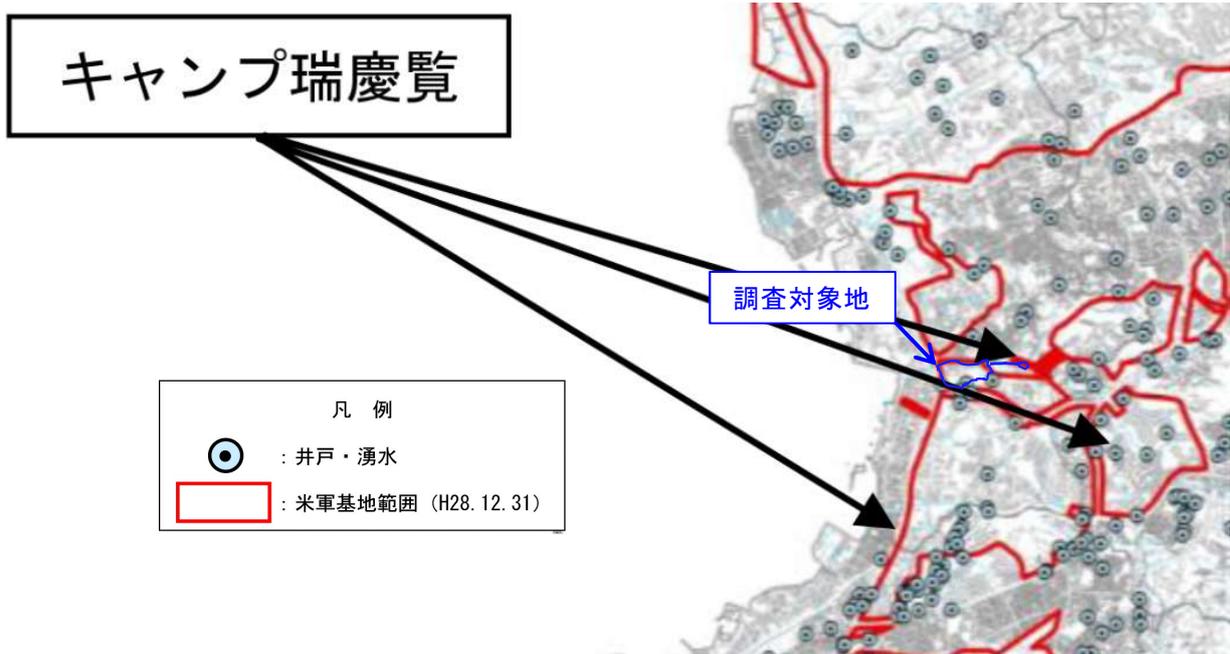
図3. 23 調査対象地周辺の井戸・湧水分布状況

地下水は不透水層となる島尻層群泥岩層の上に存在し、不整合露出面では豊かな湧水が認められ、調査対象地の付近においても井戸・湧水の存在が認められる。また、地下水基盤面等高線から基盤面は東から西方向へ傾斜しており、調査対象地付近における地下水の流向もおおむね東から西方向であると推定される。

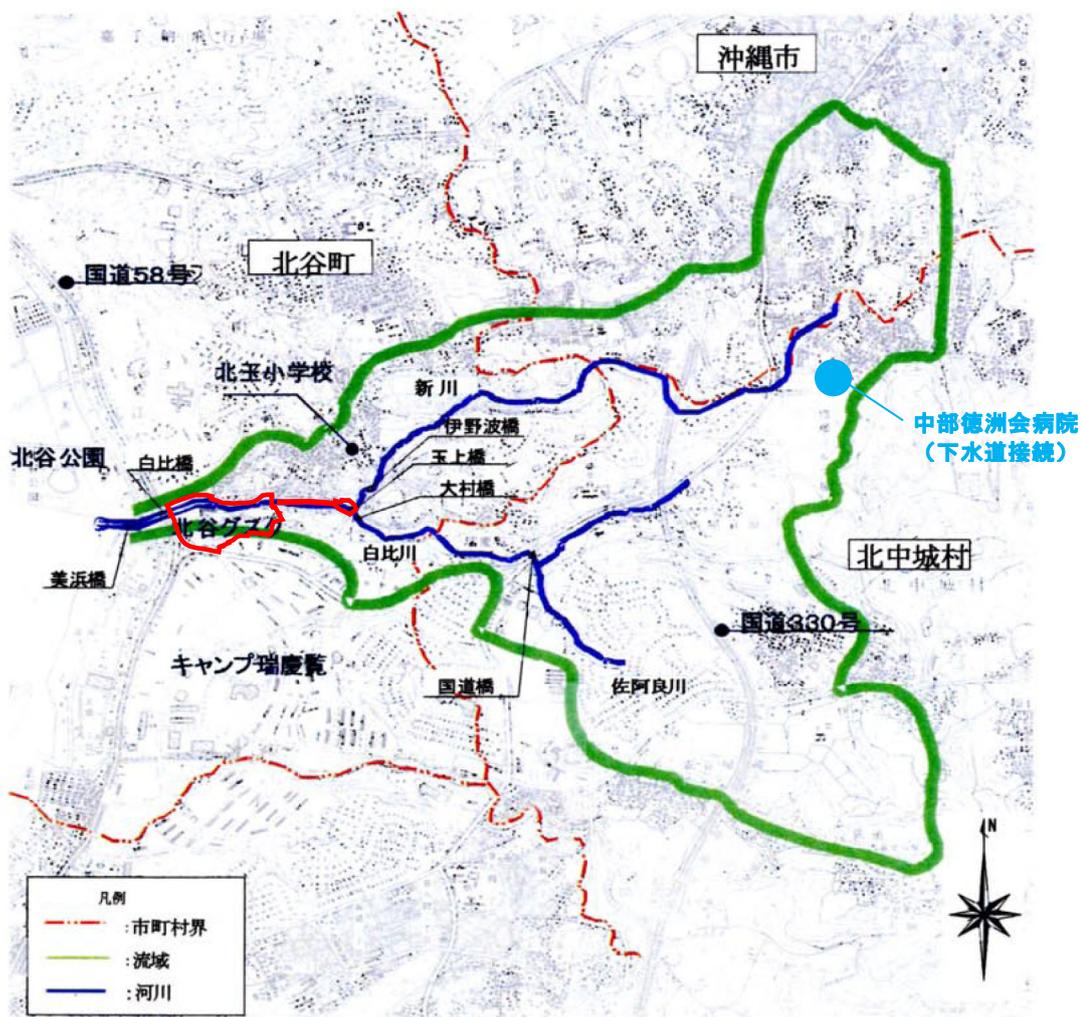
図3.25 白比川流域と流域内の有害物質規制対象特定事業場

白比川は沖縄本島中部地区に位置し、その源を北中城村南部に発して、北谷町内を流下しながら、支川の新川と合流して東シナ海へ注ぐ、流路延長3.0km、流域面積8.3km²の二級河川である。土壌汚染等のおそれのある施設として有害物質規制対象の水質汚濁防止法上の特定事業場を想定すると、北中城村島袋に所在する中部徳洲会病院の1施設が該当するが、当事業場は下水道接続がなされているため、事業場排水は白比川水系へと流入していないものと推定される。

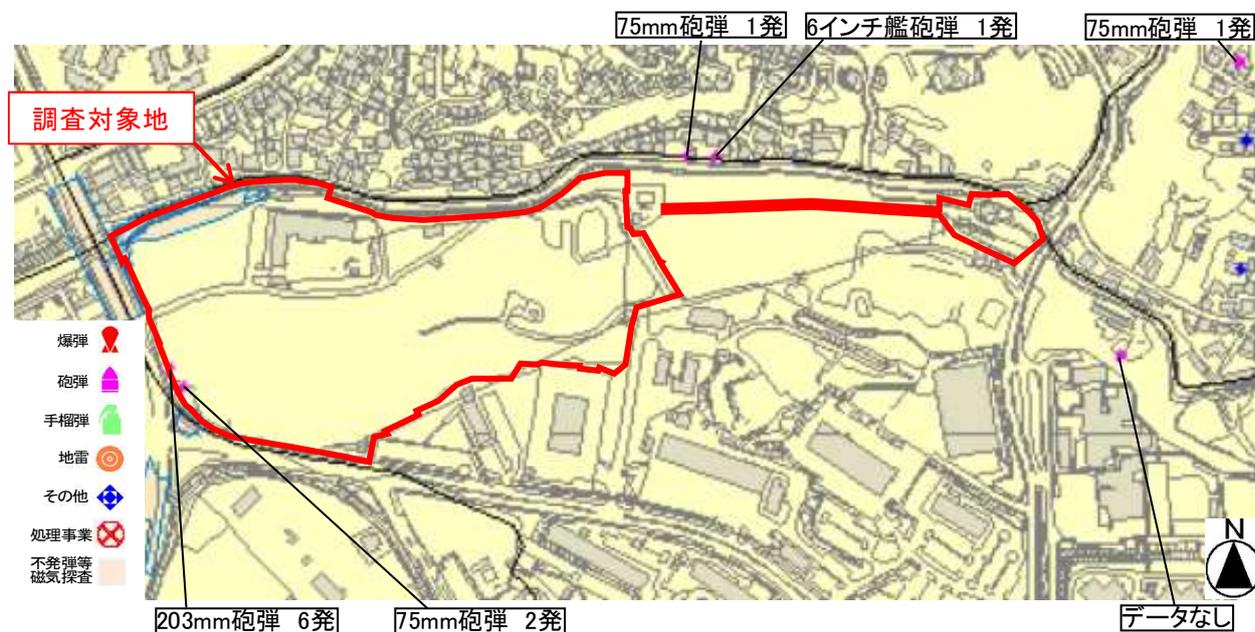
図3.27 不発弾等 DB による調査対象地付近の不発弾等発見状況

調査対象地にあつては西側敷地のうちの西縁部において計8発の砲弾(75mm 砲弾、203mm 砲弾)の発見履歴が確認できた。また、調査対象地付近においても6インチ艦砲弾を含む砲弾の発見履歴が確認できた。なお、西側敷地における北西縁部では不発弾等磁気探査の実施履歴が確認でき、沖縄防衛局管理部から提供を受けた「白比川河川改修工事(H27-1)完成図」において図3.28のとおり探査範囲等を把握することができた。

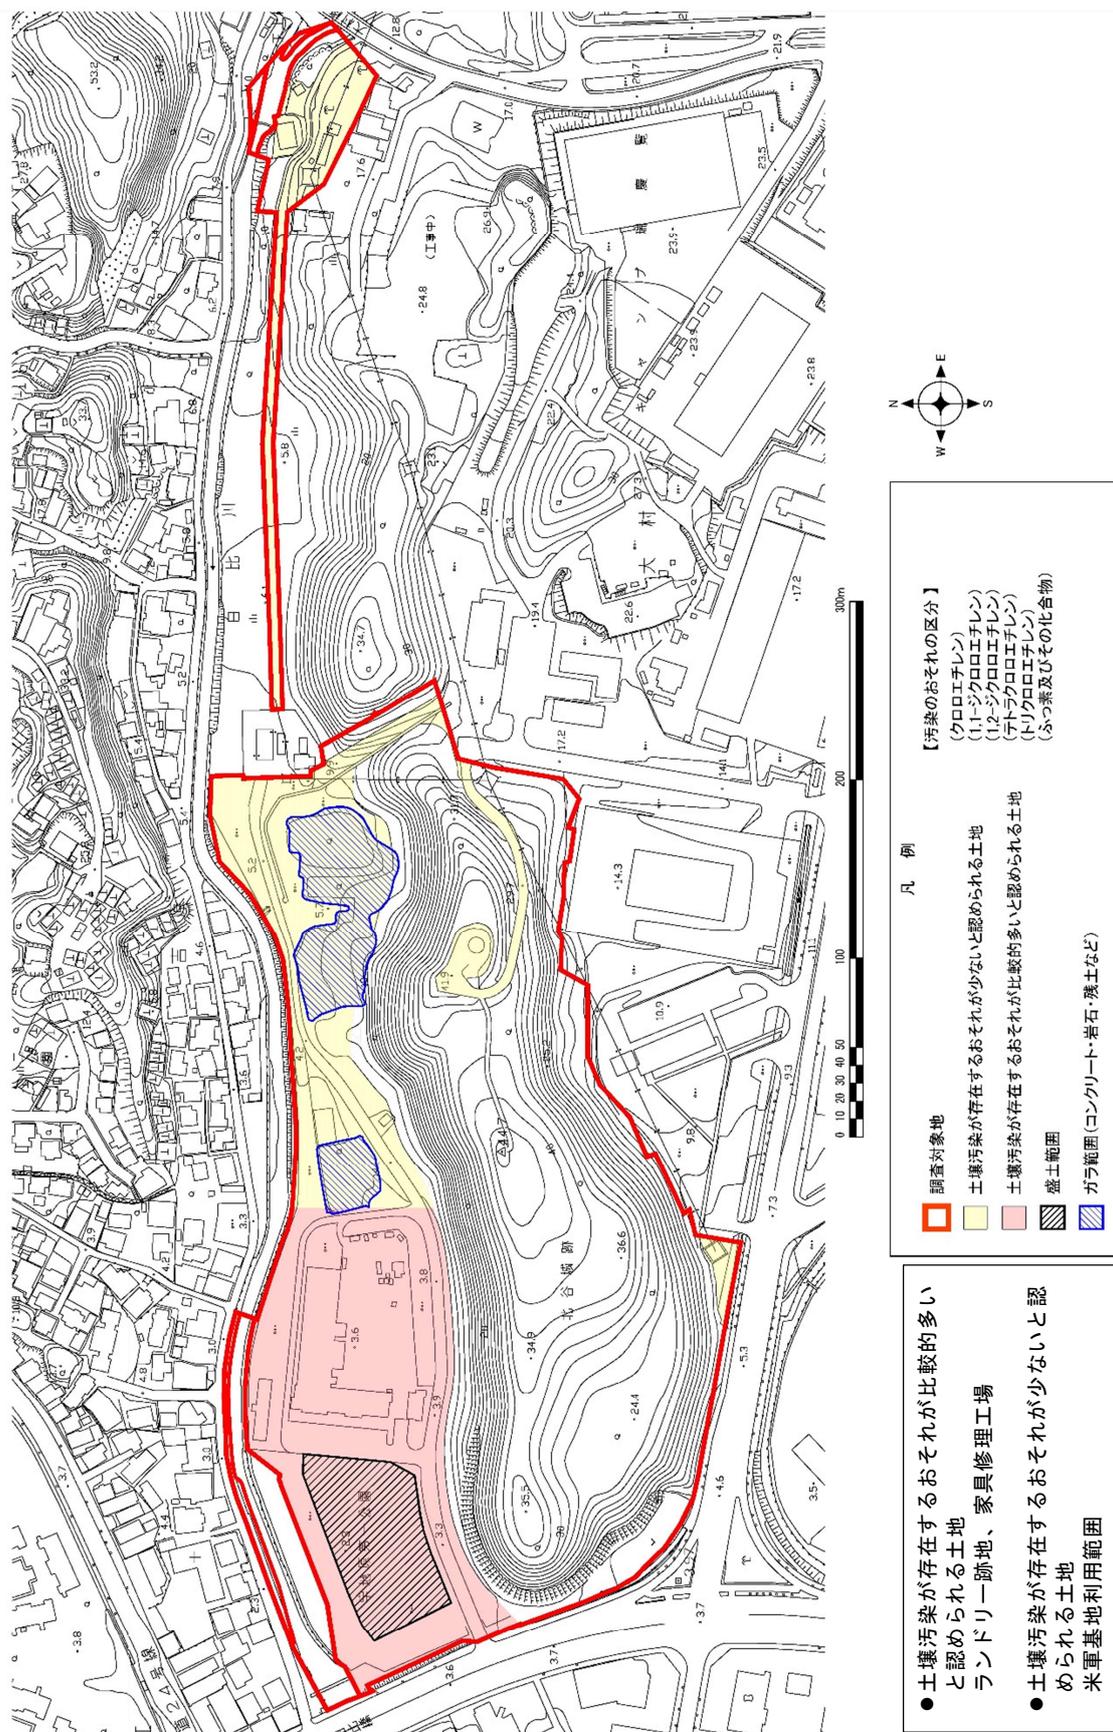
図5.1 土壤汚染のおそれの区分図(テトラクロロエチレン、トリクロロエチレン、1,1-ジクロロエチレン、1,2-ジクロロエチレン、クロロエチレン、ふっ素)

ランドリー、射撃場、家具修理工場は、その土地利用履歴から選定した調査対象物質について、③の「土壤汚染が存在するおそれが比較的多いと認められる土地」に分類した。そのほかの米軍による土地利用が確認された範囲においては、直接的な有害物質の使用等に関する情報は確認されていないため、蓋然性があると評価した範囲については②の「土壤汚染が存在するおそれが少ないと認められる土地」に分類した。

分類結果を図5. 1～図5. 4に示す。白比川の右岸、東側敷地の白比川沿いの一部、北谷城範囲(射撃場の影響範囲と給水タンク、道路を除く)は、米軍による土地利用が確認されなかったため、①「土壤汚染が存在するおそれがないと認められる土地」とした。

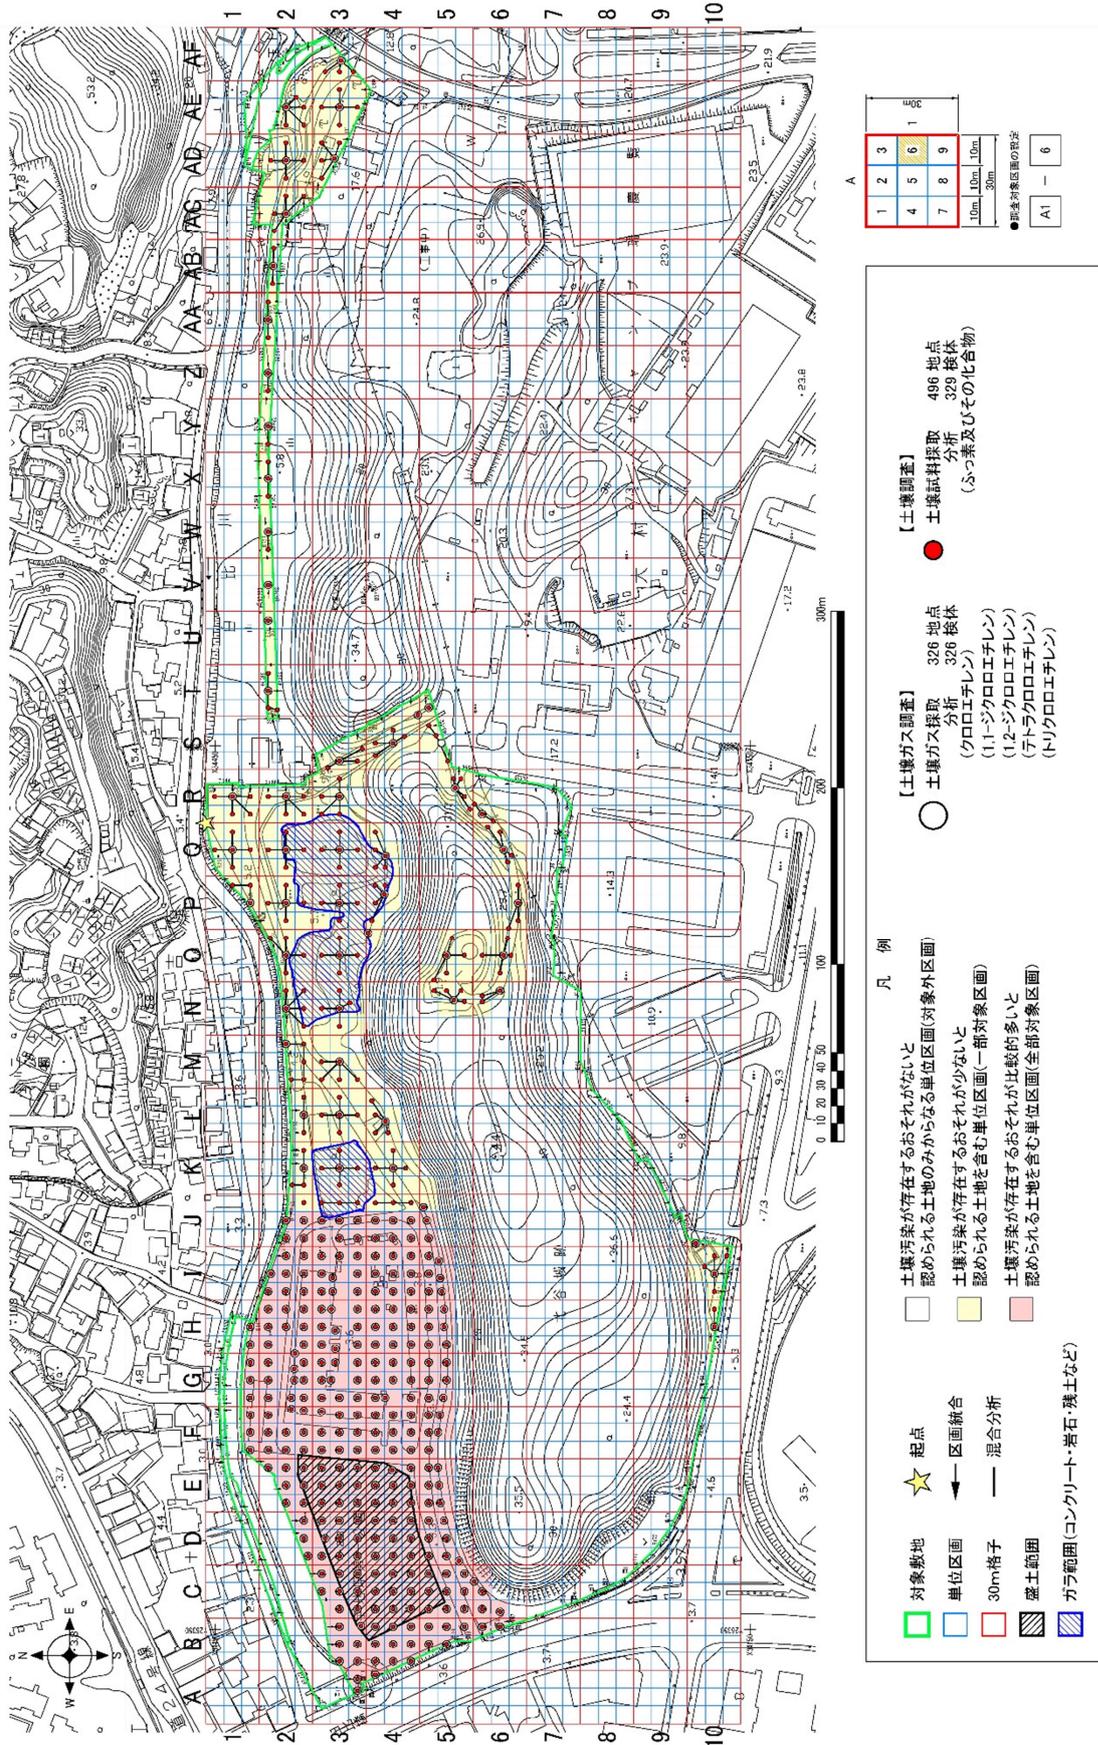
図5.5 土壌汚染概況調査地点図、盛土を除く(テトラクロロエチレン、トリクロロエチレン、1,1-ジクロロエチレン、1,2-ジクロロエチレン、クロロエチレン、ふっ素)

ここで、ガラの集積範囲(コンクリート・岩石・残土など)に調査地点が設定される場合もあるため、土壤汚染概況調査に先立ってガラが除去されていることが望ましい。やむを得ずガラが残ったまま採取する場合は、堆積したガラの下端から土壤を採取する。

また、盛土下端やガラが残ったままガラ下端の土壤を採取する際は、盛土またはガラの下端から50cmの区間について鉛直探査による不発弾安全確認が必要である。

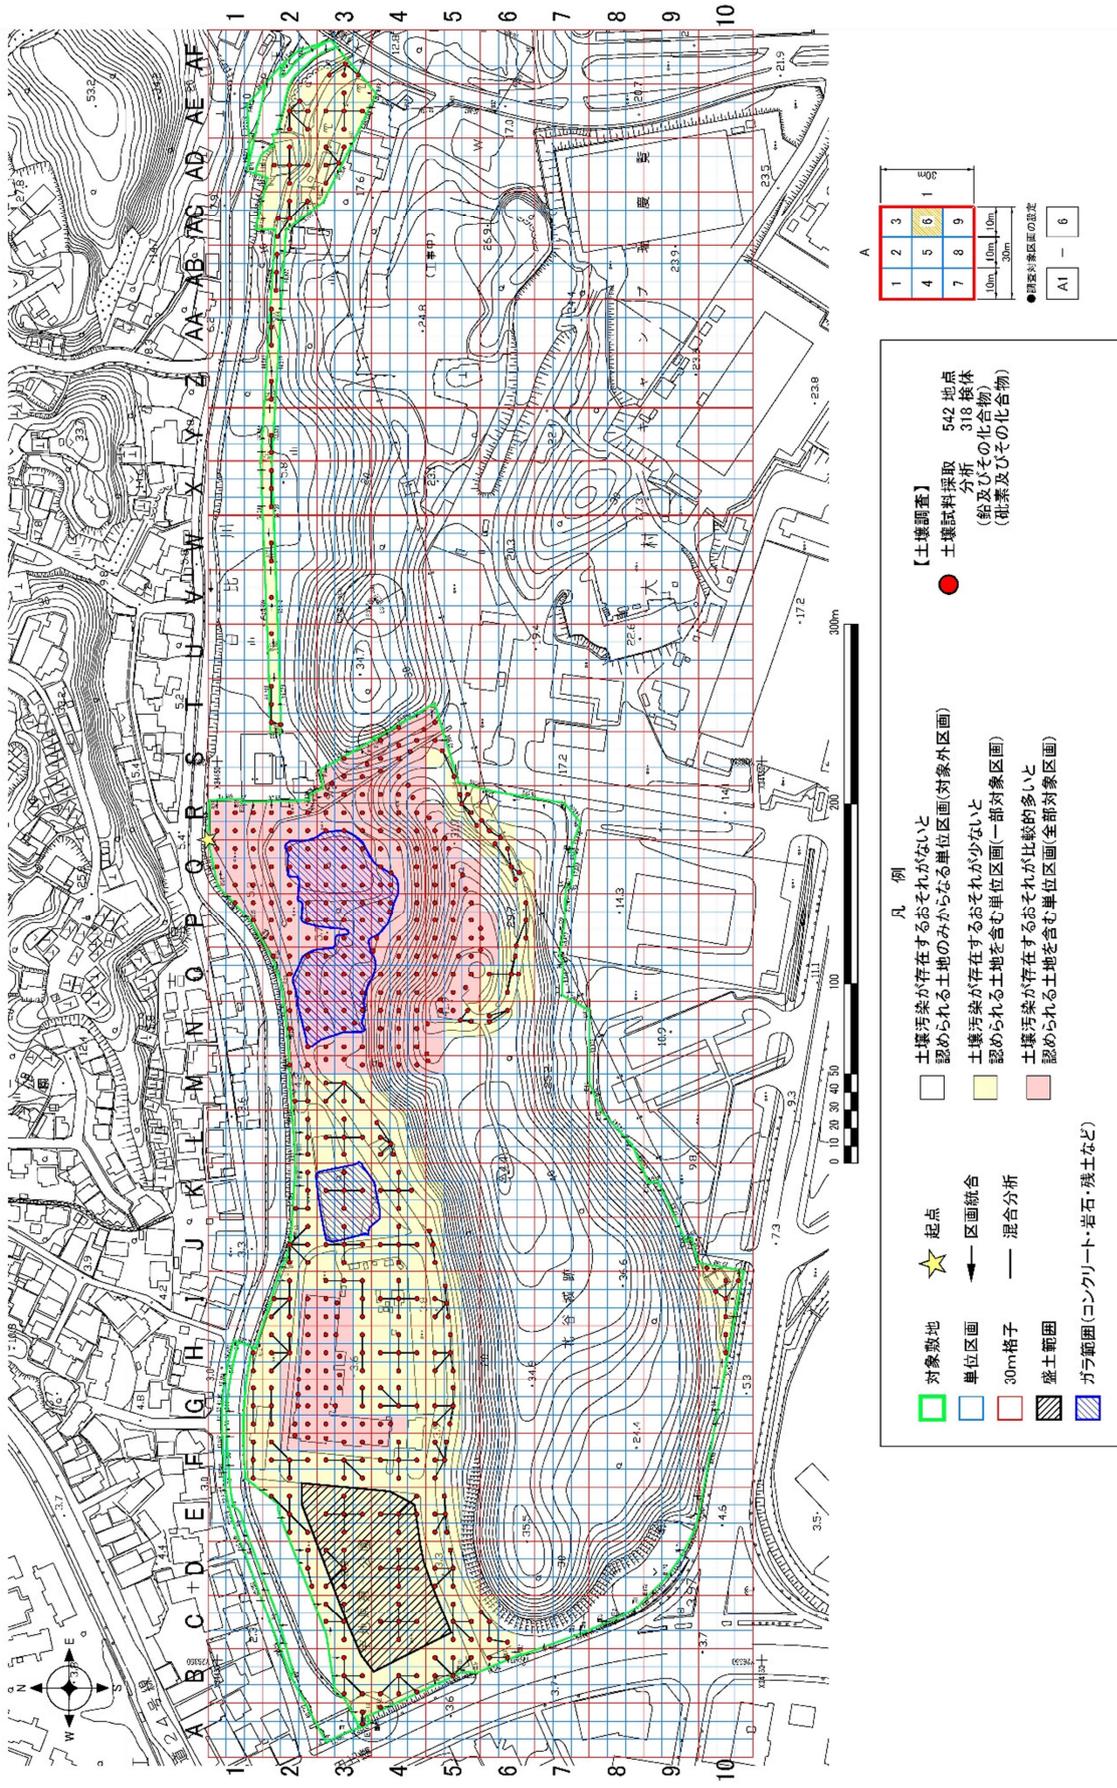
図5.7 土壌汚染概況調査地点図、盛土を除く(鉛、砒素)

- 土壌ガス採取は、現地表を基準として深さ0.8~1.0mの試料採取を行う。
- 土壌採取は、盛土、ガラの下端を基準として深さ50cmの試料採取を行う。
- 射撃場の斜面内の調査地点は急傾斜地や岩盤である場合があるため、試料採取が困難な場合は、地点の変更や採取の省略を検討する。

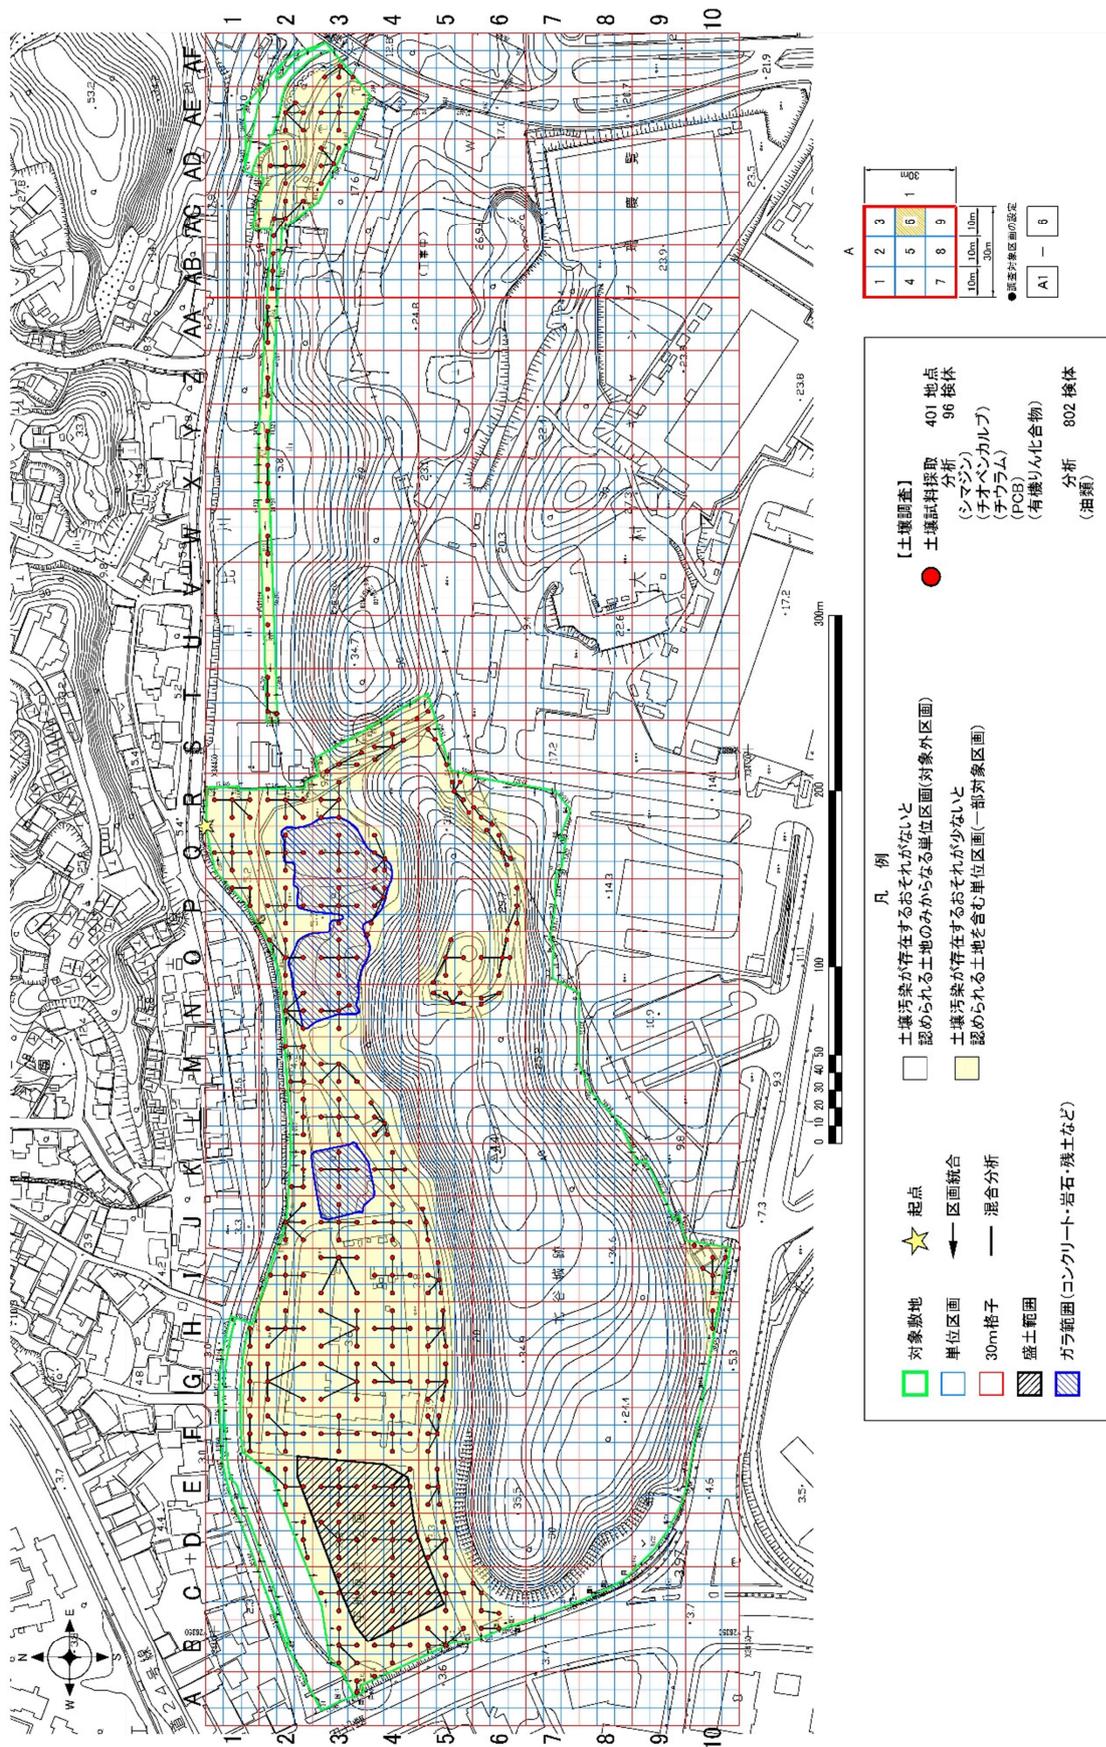
図5.8 土壌汚染概況調査地点図、盛土を除く(シマジン、チオベンカルブ、チウラム、ポリ塩化ビフェニル、有機りん化合物)

- 土壌採取は、盛土、ガラの下端を基準として深さ50cmの試料採取を行う。
- 油類の分析試料は盛土、ガラの下端を基準として深さ15cmと50cmの土壌を採取する。

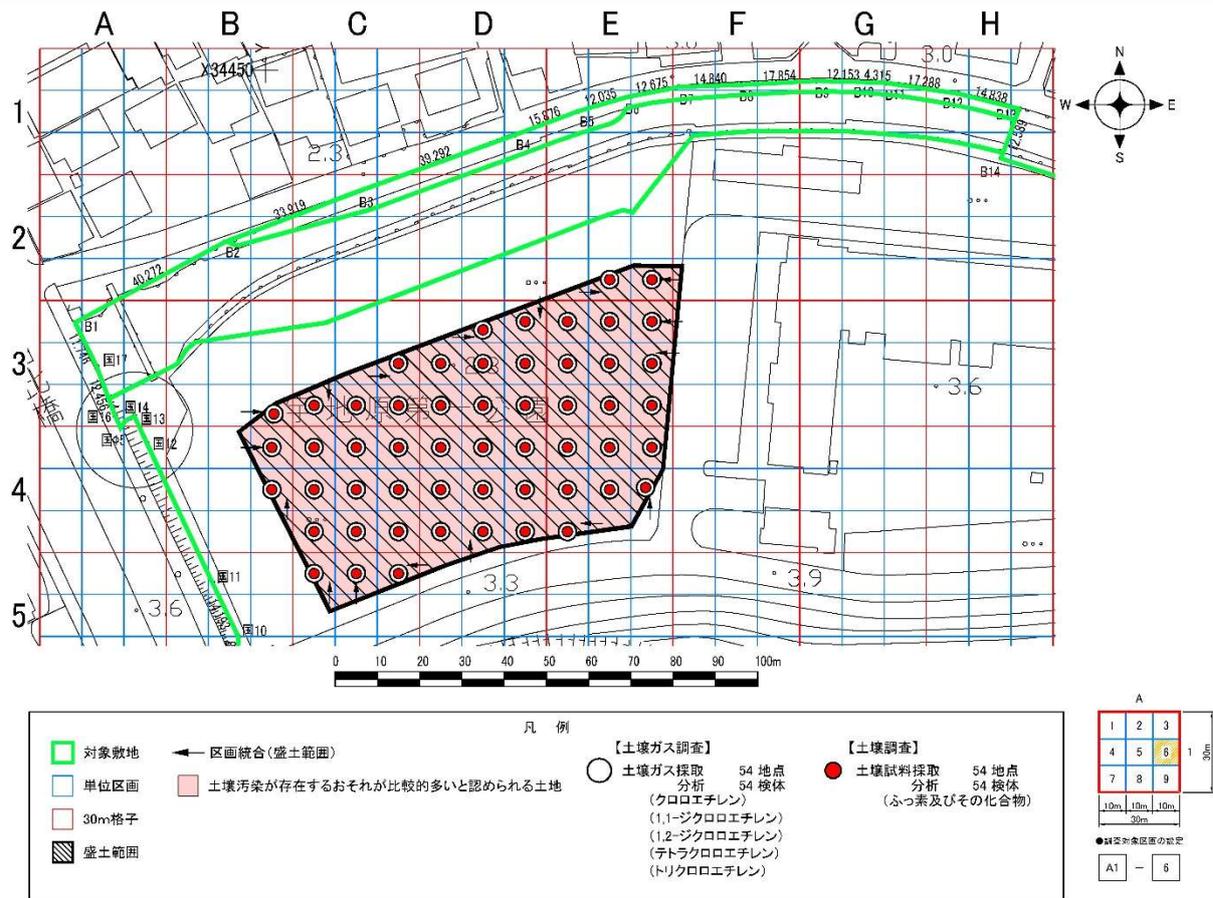
図5.9 土壤汚染概況調査地点図、盛土(テトラクロロエチレン、トリクロロエチレン、1,1-ジクロロエチレン、1,2-ジクロロエチレン、クロロエチレン、ふっ素)

- 土壌ガス採取は、現地表を基準として深さ 0.8~1.0m の試料採取を行う。土壌ガス調査は盛土を除く調査と共通である。
- 土壌採取は現地表を基準として深さ 50cm の試料採取を行う。

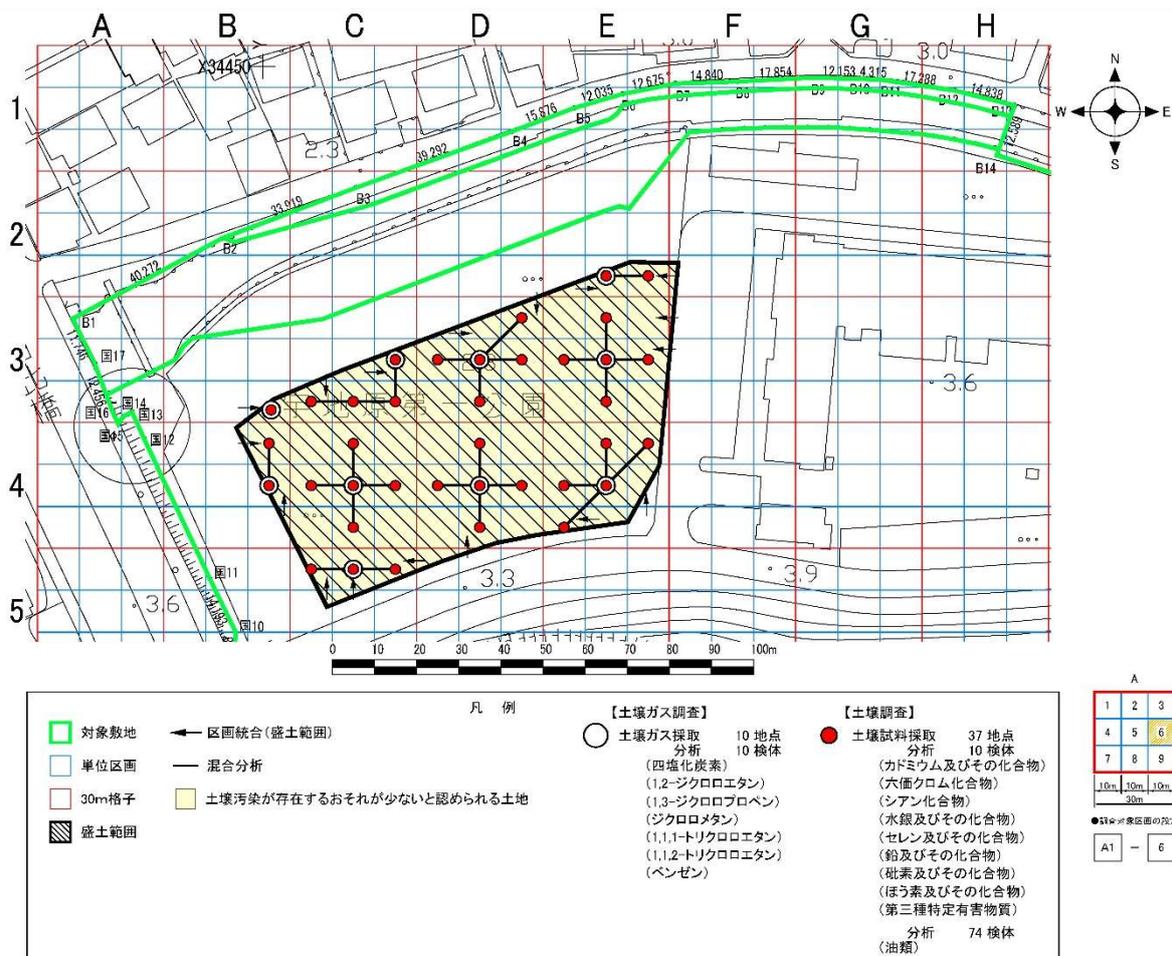
図5. 10 土壌汚染概況調査地点図、盛土(四塩化炭素、1,2-ジクロロエタン、1,3-ジクロロプロペン、ジクロロメタン、1,1,1-トリクロロエタン、1,1,2-トリクロロエタン、ベンゼン、カドミウム、六価クロム、シアン、水銀、セレン、鉛、砒素、ほう素、シマジン、チオベンカルブ、チウラム、ポリ塩化ビフェニル、有機りん化合物)

- 土壌ガス採取は、現地表を基準として深さ0.8~1.0mの試料採取を行う。土壌ガス調査は盛土を除く調査と共通である。
- 土壌採取は現地表を基準として深さ50cmの試料採取を行う。
- 油類の分析試料は現地表を基準として深さ15cmと50cmの土壌を採取する。

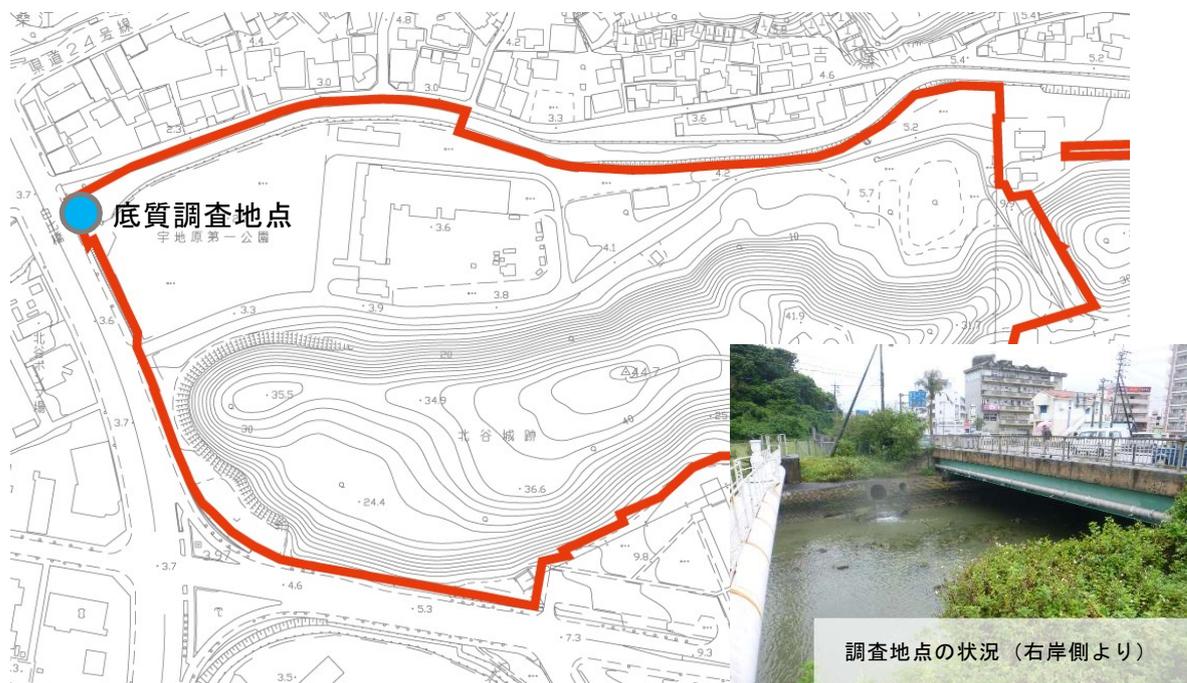
図5.13 底質調査地点位置図

底質の調査地点位置を図5.13に示す。調査地点は調査対象地における白比川の最下流付近とした。底質の採取深度については底質表面から10cm程度を基本とする。

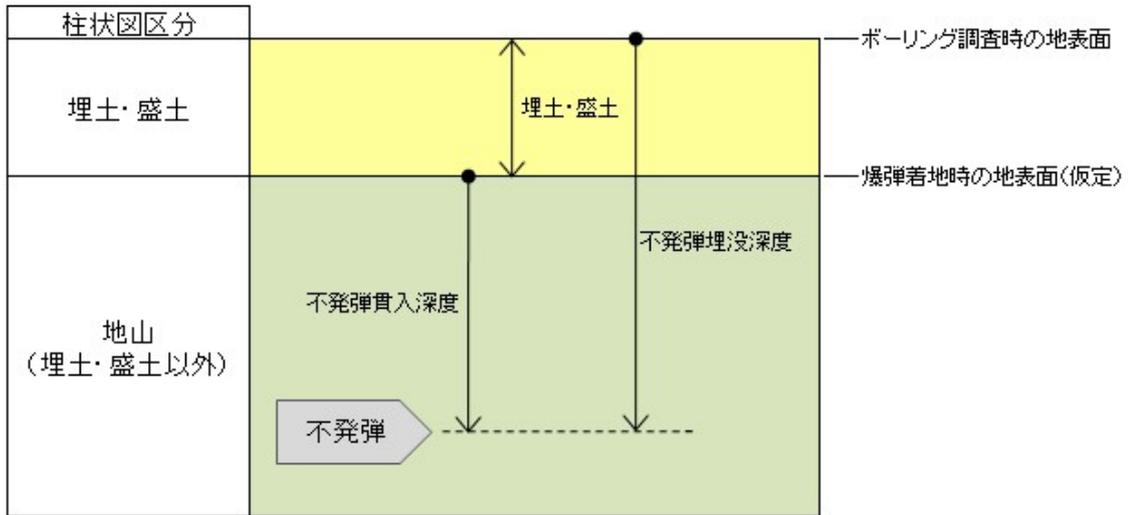
図5. 14 不発弾の貫入深度・埋没深度計算の考え方

本検討に用いたボーリング柱状図に記載された埋土は、その時期や過程が不明であるため、ボーリング調査時と不発弾着地時の地表面の高さの変化は不明である。したがって、安全側を考慮して、不発弾着地時の地表面を柱状図上の地山上端と仮定し、貫入深度は埋土を除いた地山上端を基準として計算した。これは、実際の爆弾着地時の地表面は地山上端より上方にあると考えられるが、その位置を特定できないためである。また、推定される埋没深度(ボーリング調査時)は、貫入深度に埋土の層厚(埋土厚)を加えたものとした。不発弾の貫入深度・埋没深度計算の考え方を図5.14に示す。

50kg 爆弾および 250kg 爆弾の貫入深度および埋没深度の計算結果を表5. 7に示す。5 インチ砲弾については磁気探査実施要領(案)に規定されている探査の最大深度である 3.50m を採用した。なお、ボーリング柱状図および計算結果シートは参考資料11に示した。
