キャンプ瑞慶覧(施設技術部地区内倉庫
地区の一部)(元)支障除去措置に係る
資料等調査

報 告 書

令和2年5月

沖 縄 防 衛 局 管 理 部
ア ジ ア 航 測 株 式 会 社

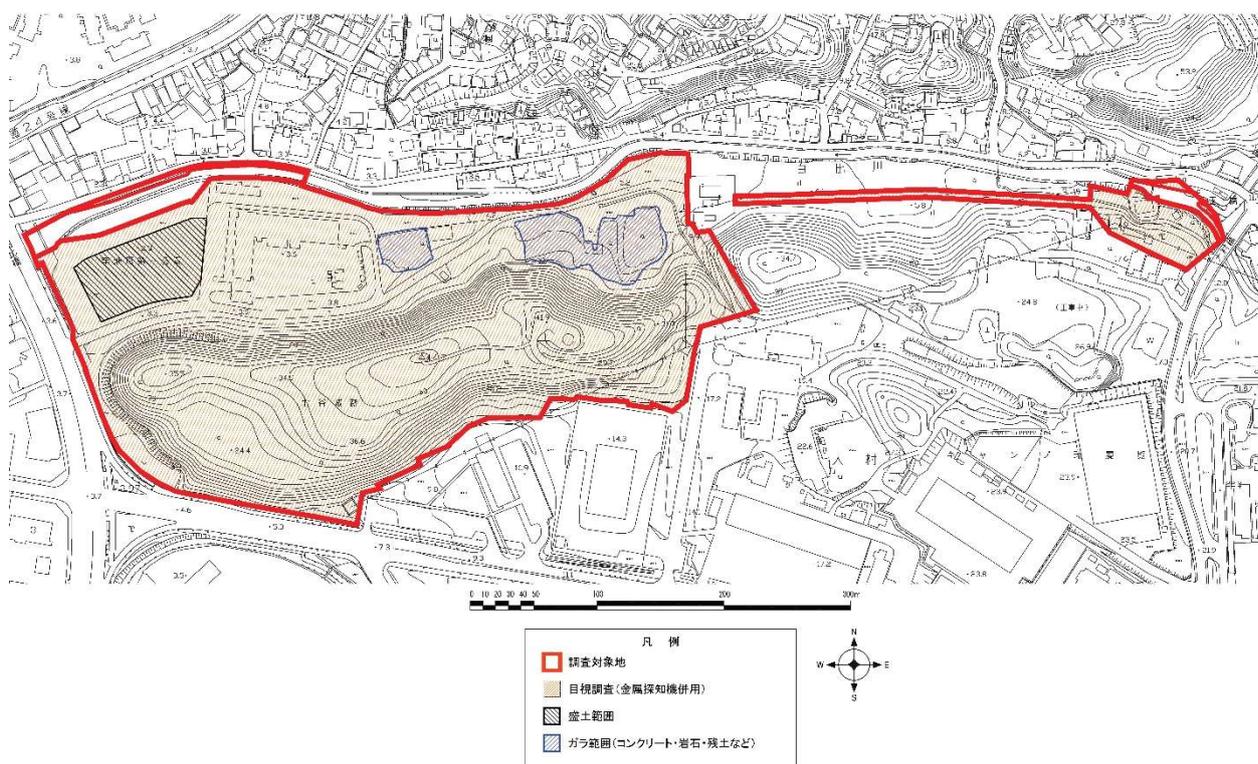
図5.19 地表における廃棄物調査範囲図(案)

地表を対象とした調査については調査対象地の全域を基本とする。調査範囲を図5.19に示す。ガラ範囲については、ガラの除去後にその地表の状況を確認することとする。盛土範囲の旧地表面については、盛土を除去しての現地踏査の対象とはせず、経層探査を実施する場合に確認することとする。
