嘉手納弾薬庫地区の一部（3）
支障除去措置に係る資料等調査

報 告 書

令和4年5月

沖縄防衛局管理部
株式会社 沖縄環境保全研究所

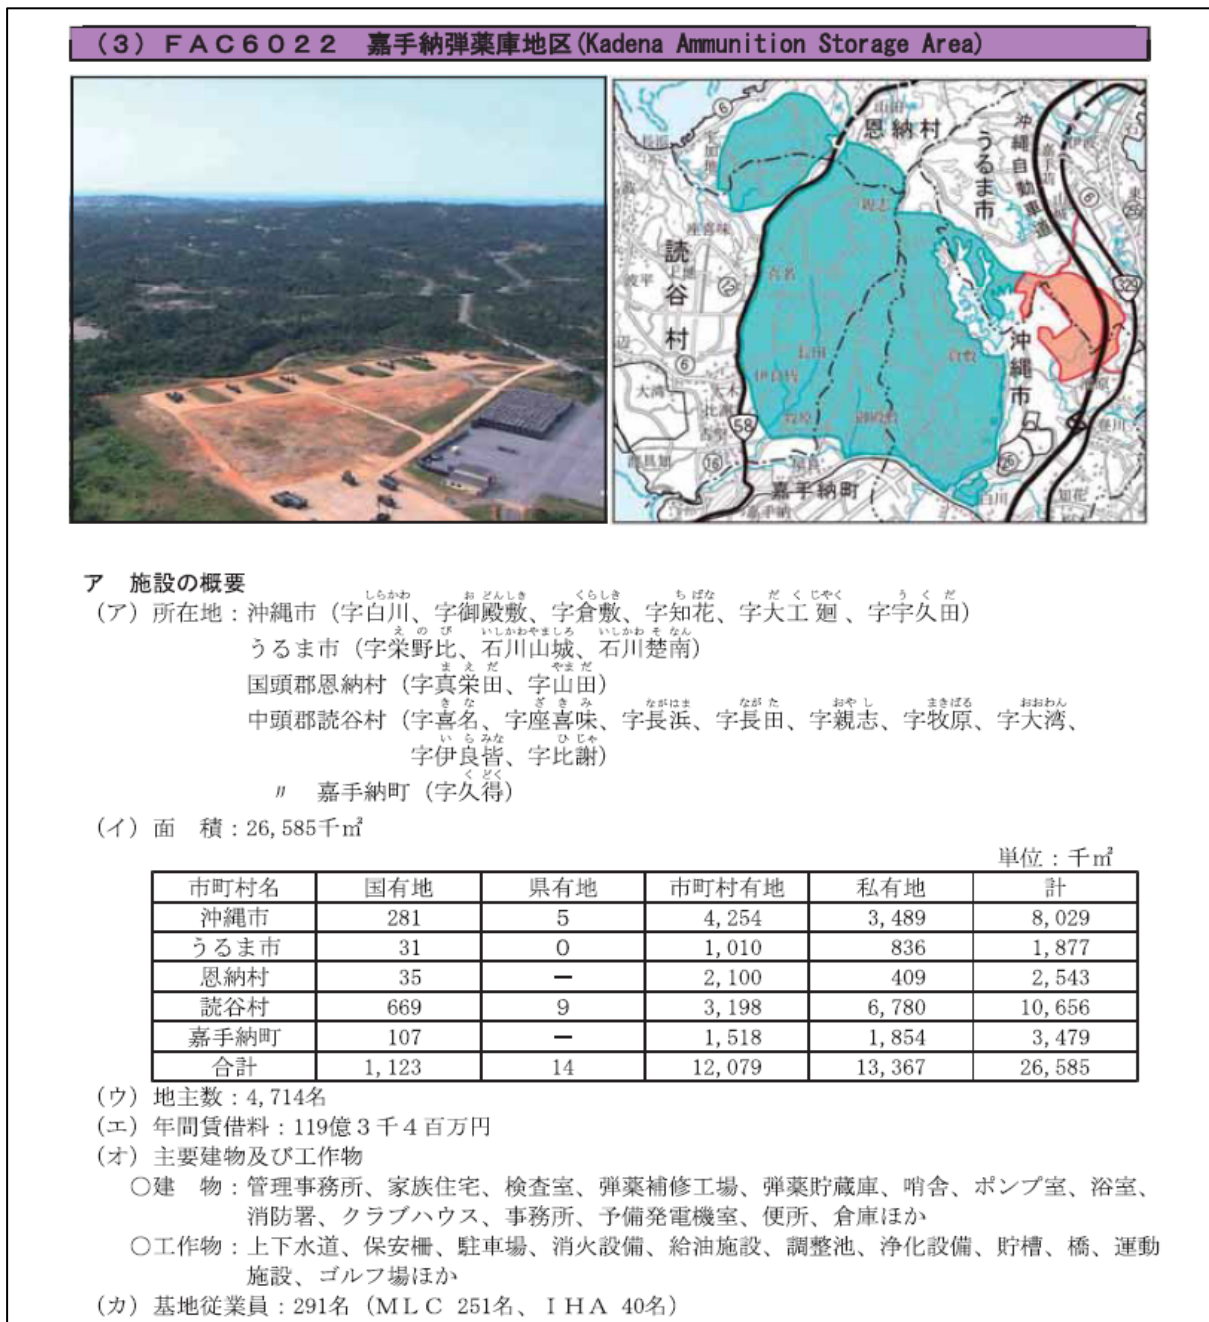
図 3-1 嘉手納弾薬庫地区の施設概要

嘉手納弾薬庫地区は嘉手納飛行場に隣接する広大な森林地帯に位置し、施設内には森林地帯の中に覆土式、上屋式、野積式など多数の弾薬庫や弾薬補修工場、検査室、弾薬処理場、管理事務所等があるほか、ゴルフ場や県道 26 号線の南東部分には住宅地区が所在している。昭和 20 年に米軍の占領と同時に使用が開始され、昭和 53 年に施設管理権が陸軍から空軍へ移管されている。

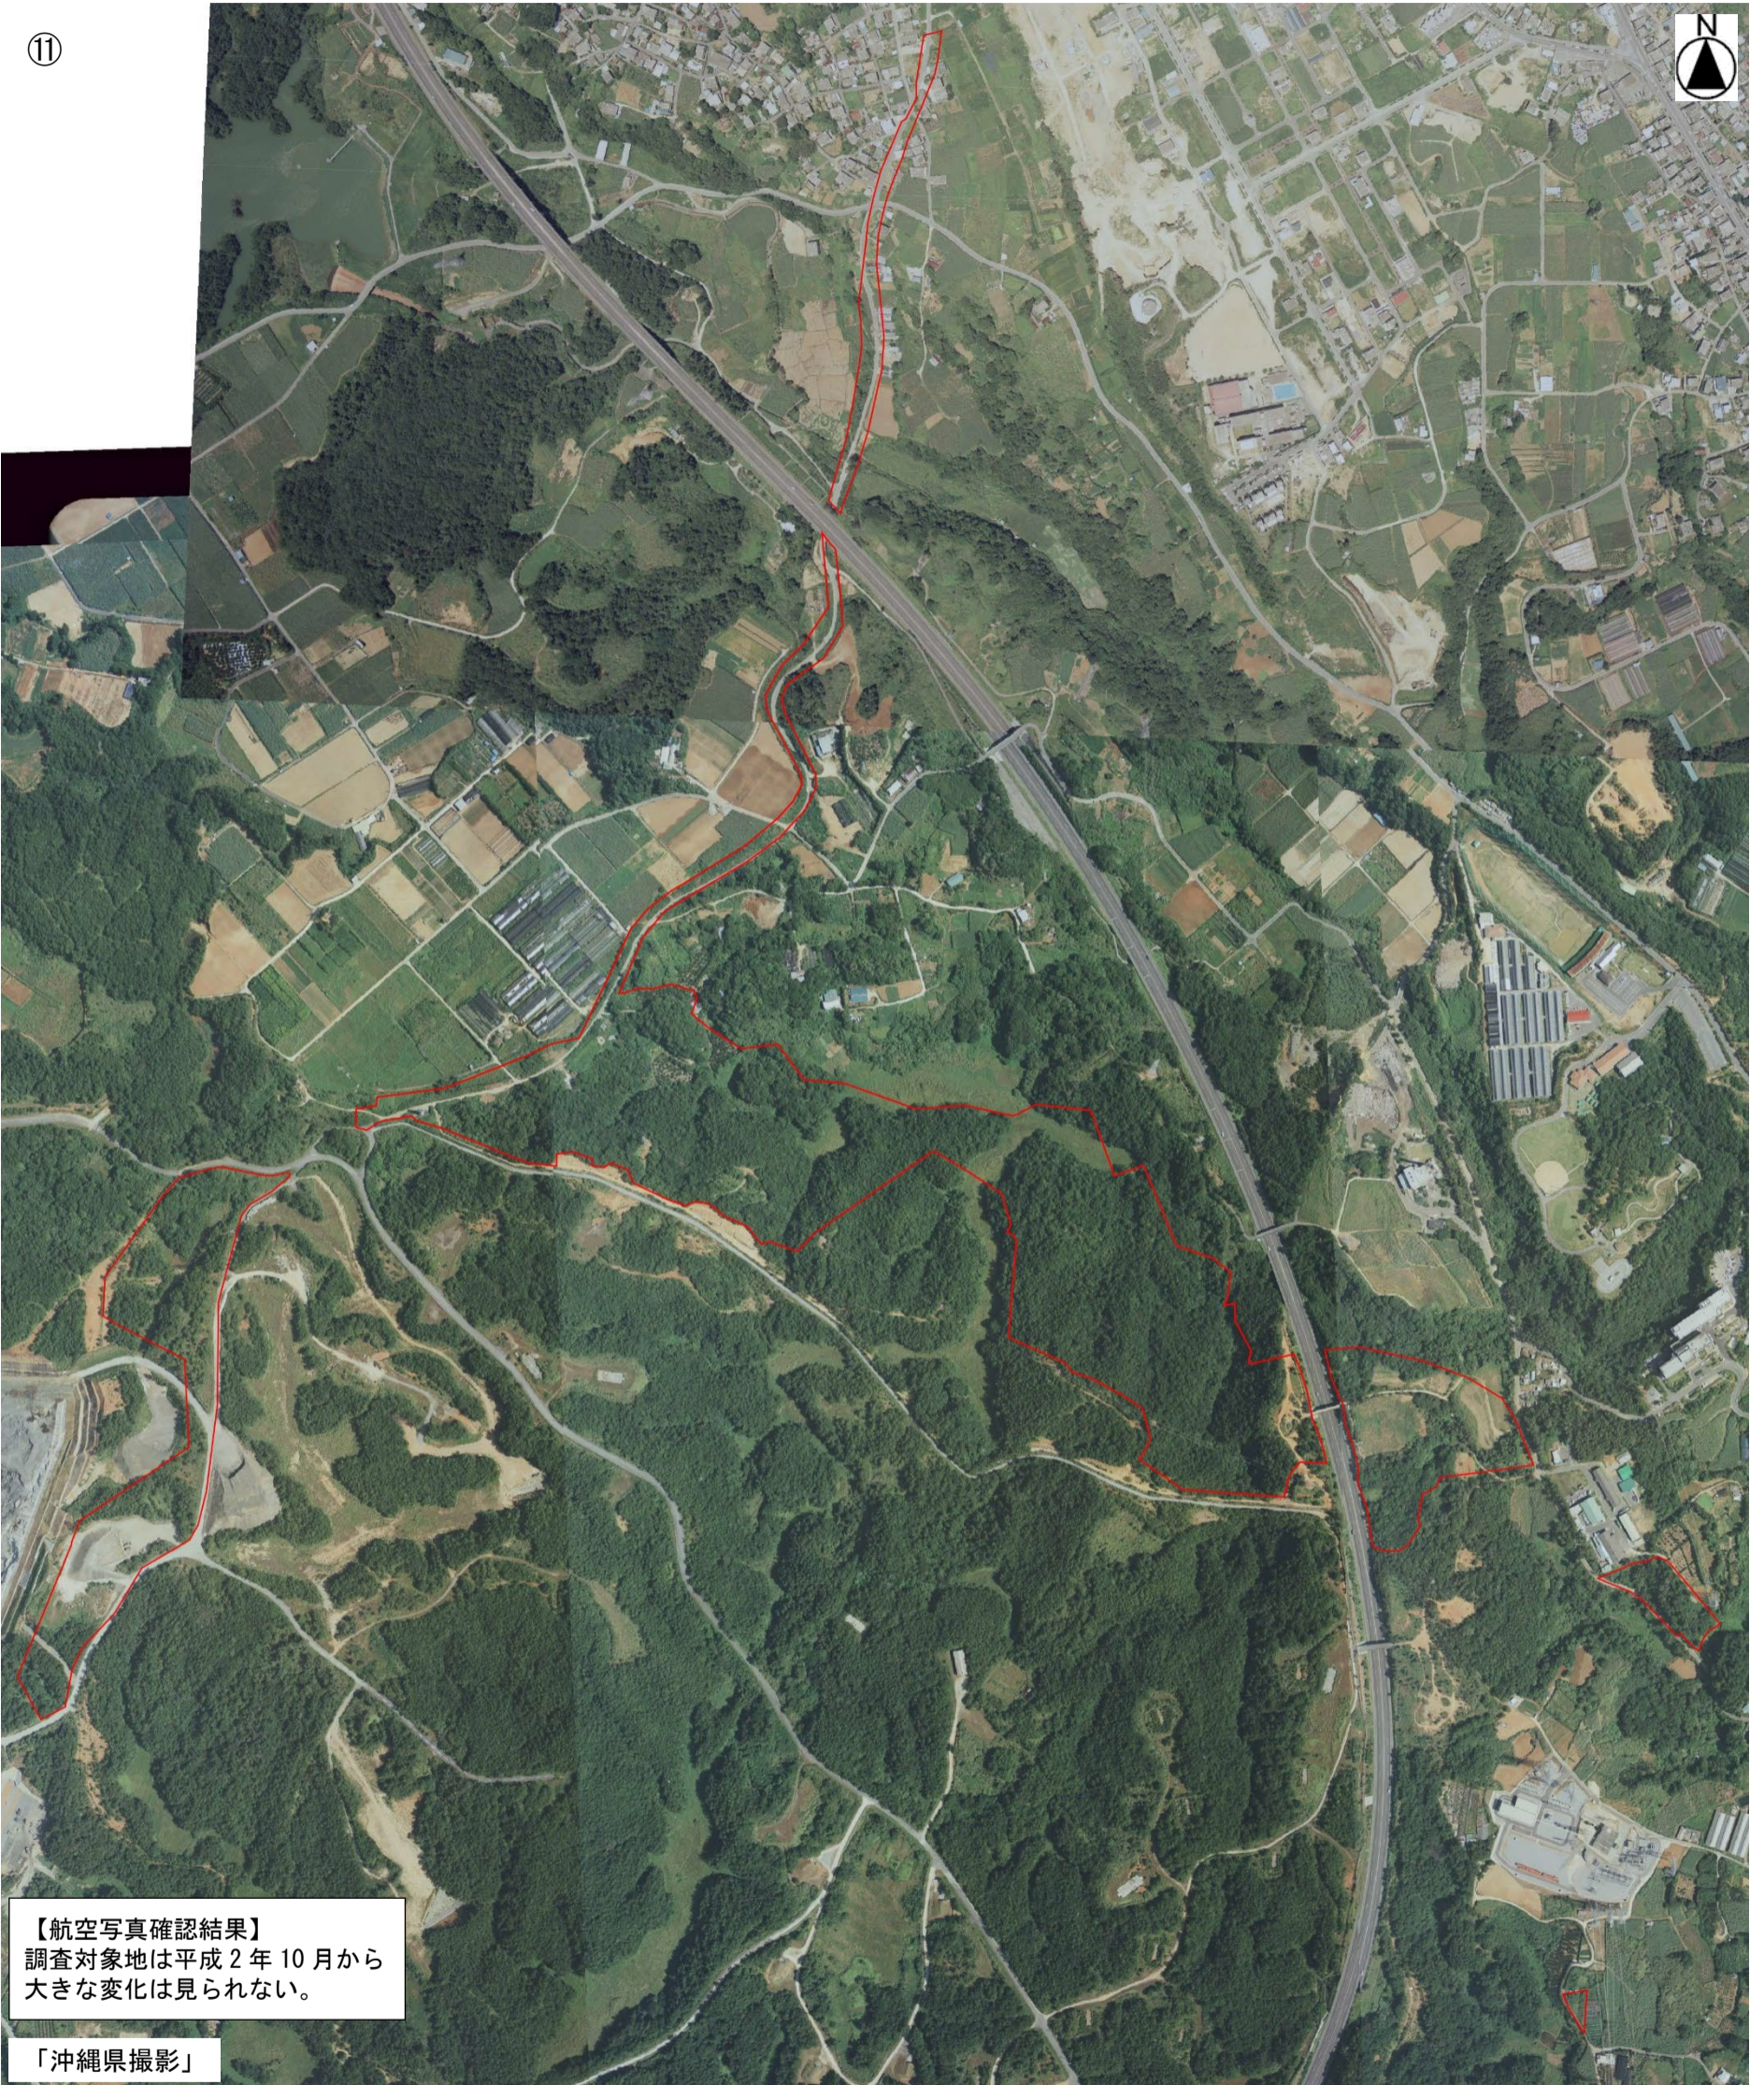
図 3-13 平成5年(1993年)8月6、30日撮影航空写真

【航空写真確認結果】
調査対象地は平成2年10月から
大きな変化は見られない。

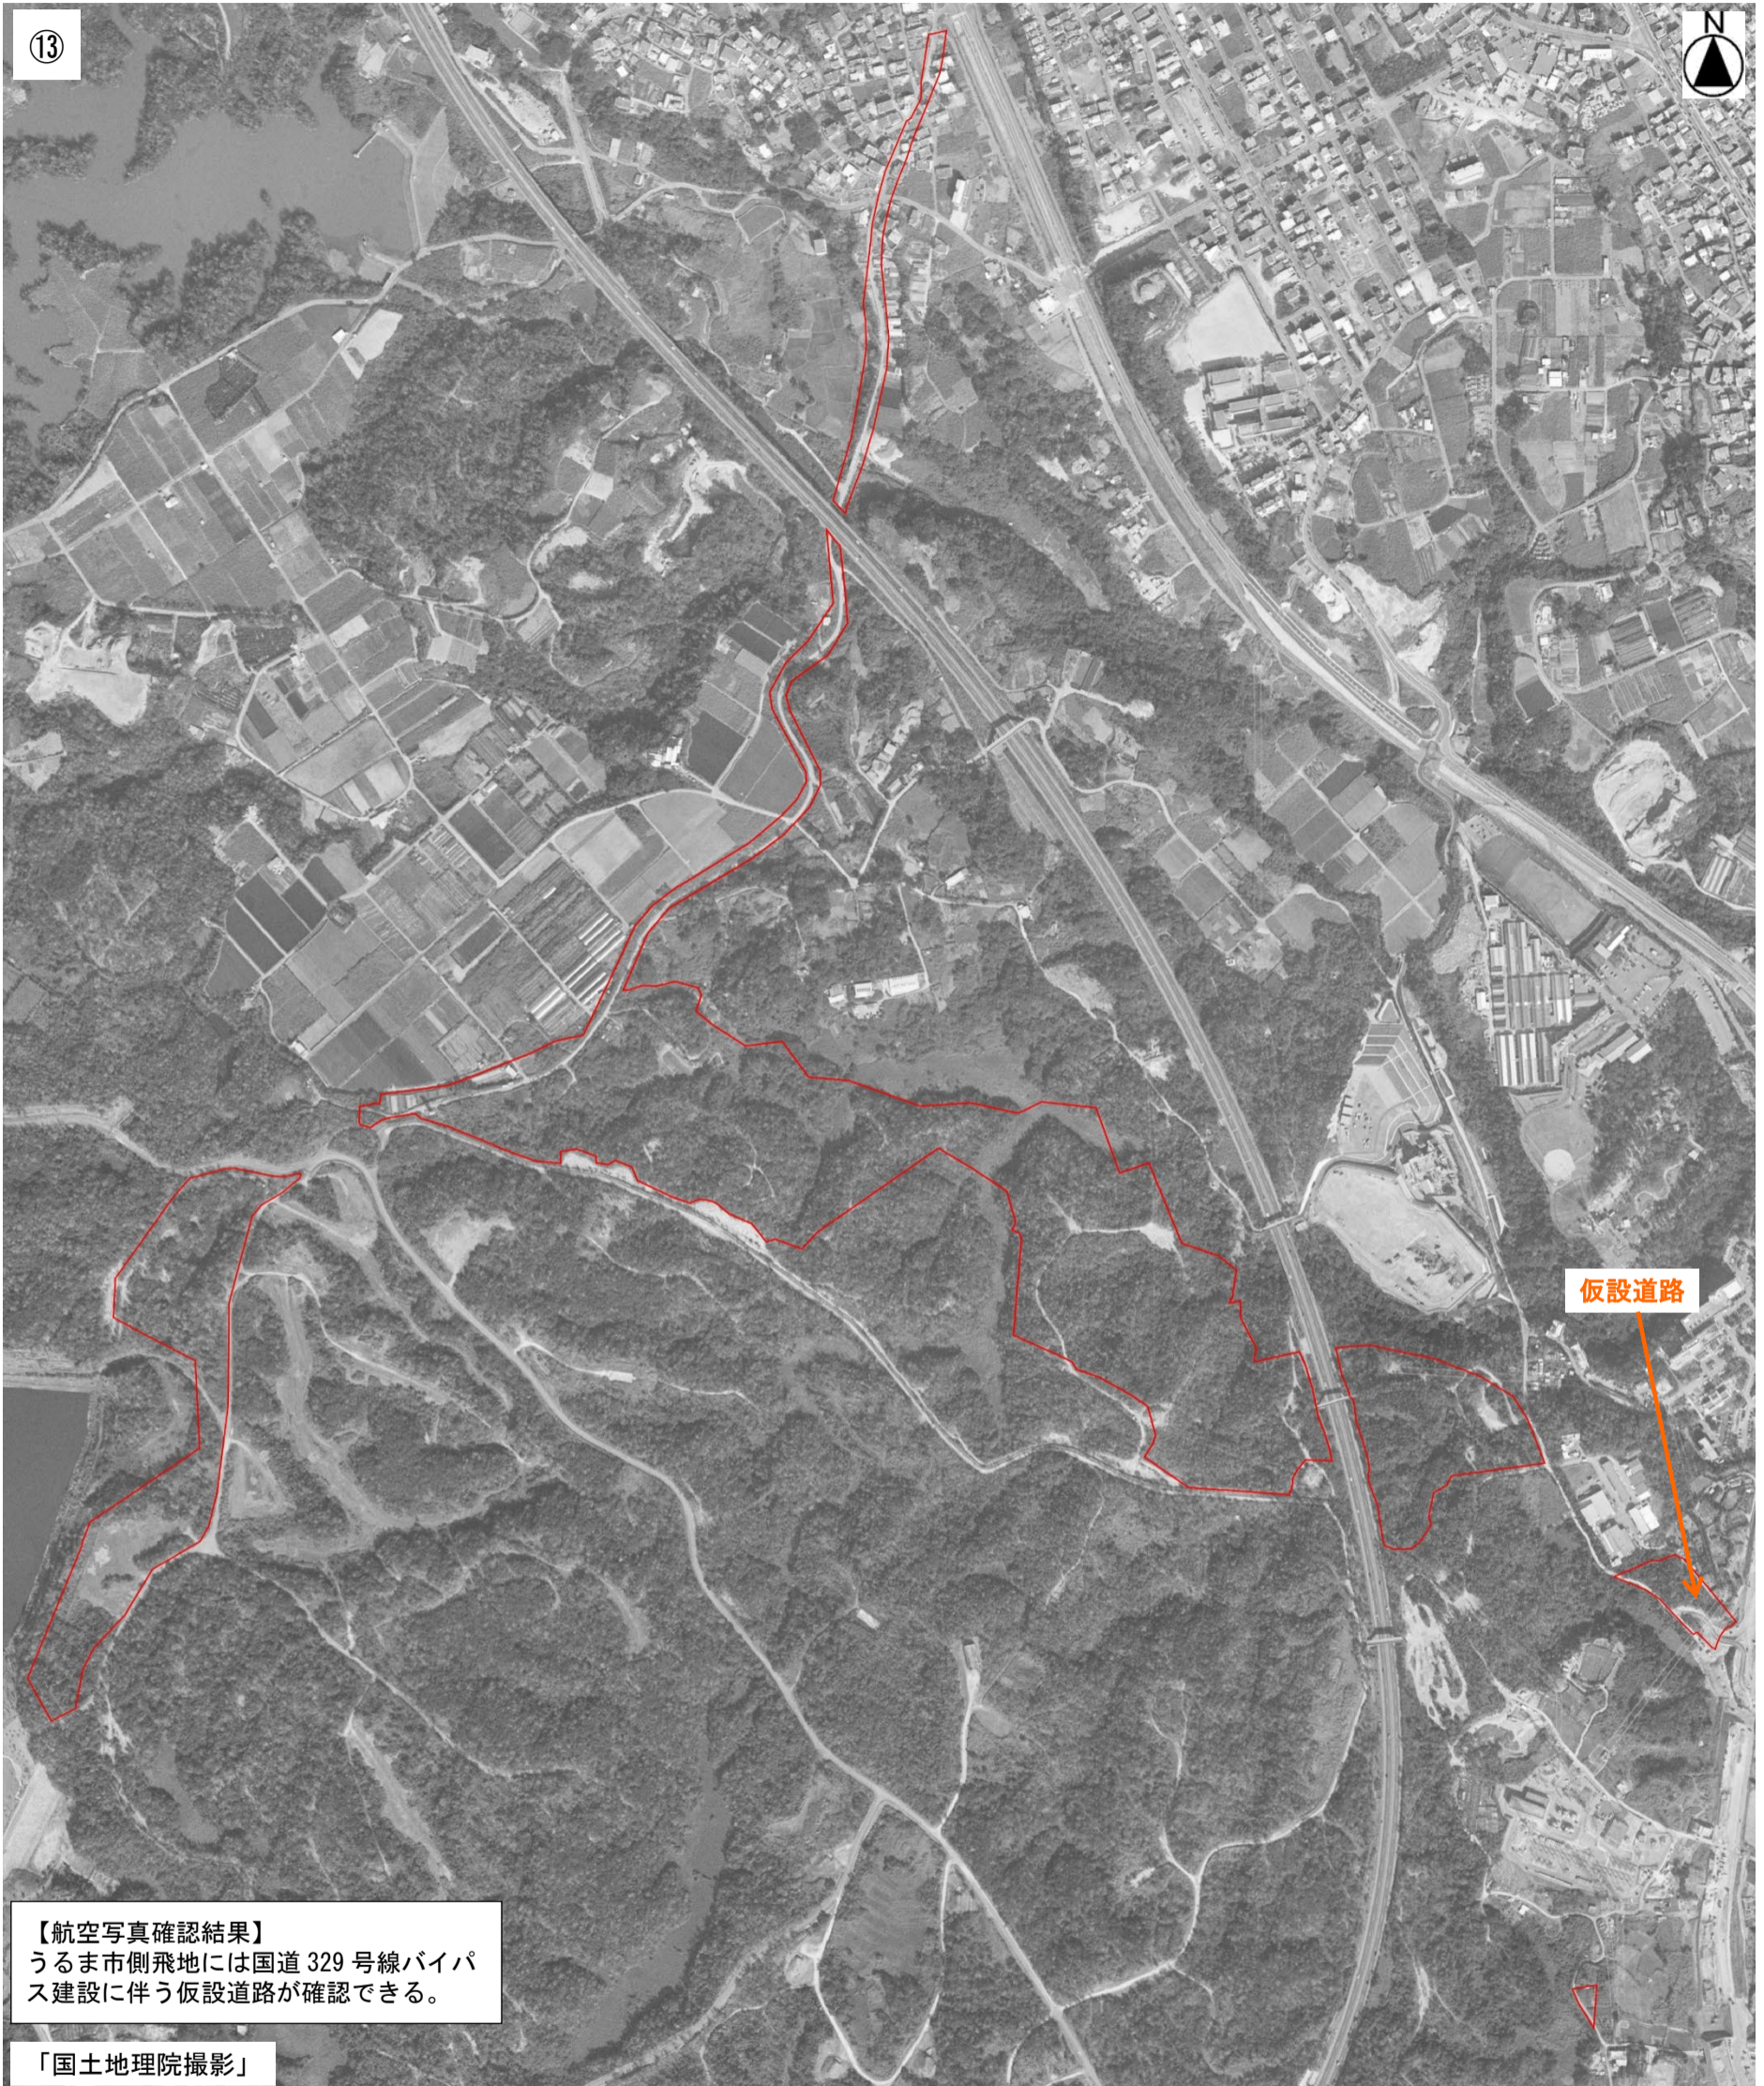
図 3-15 平成 15 年(2003 年)1 月 16 日撮影航空写真

航空写真を図 3-3～図 3-15 に示し、航空写真による確認結果を併記した。

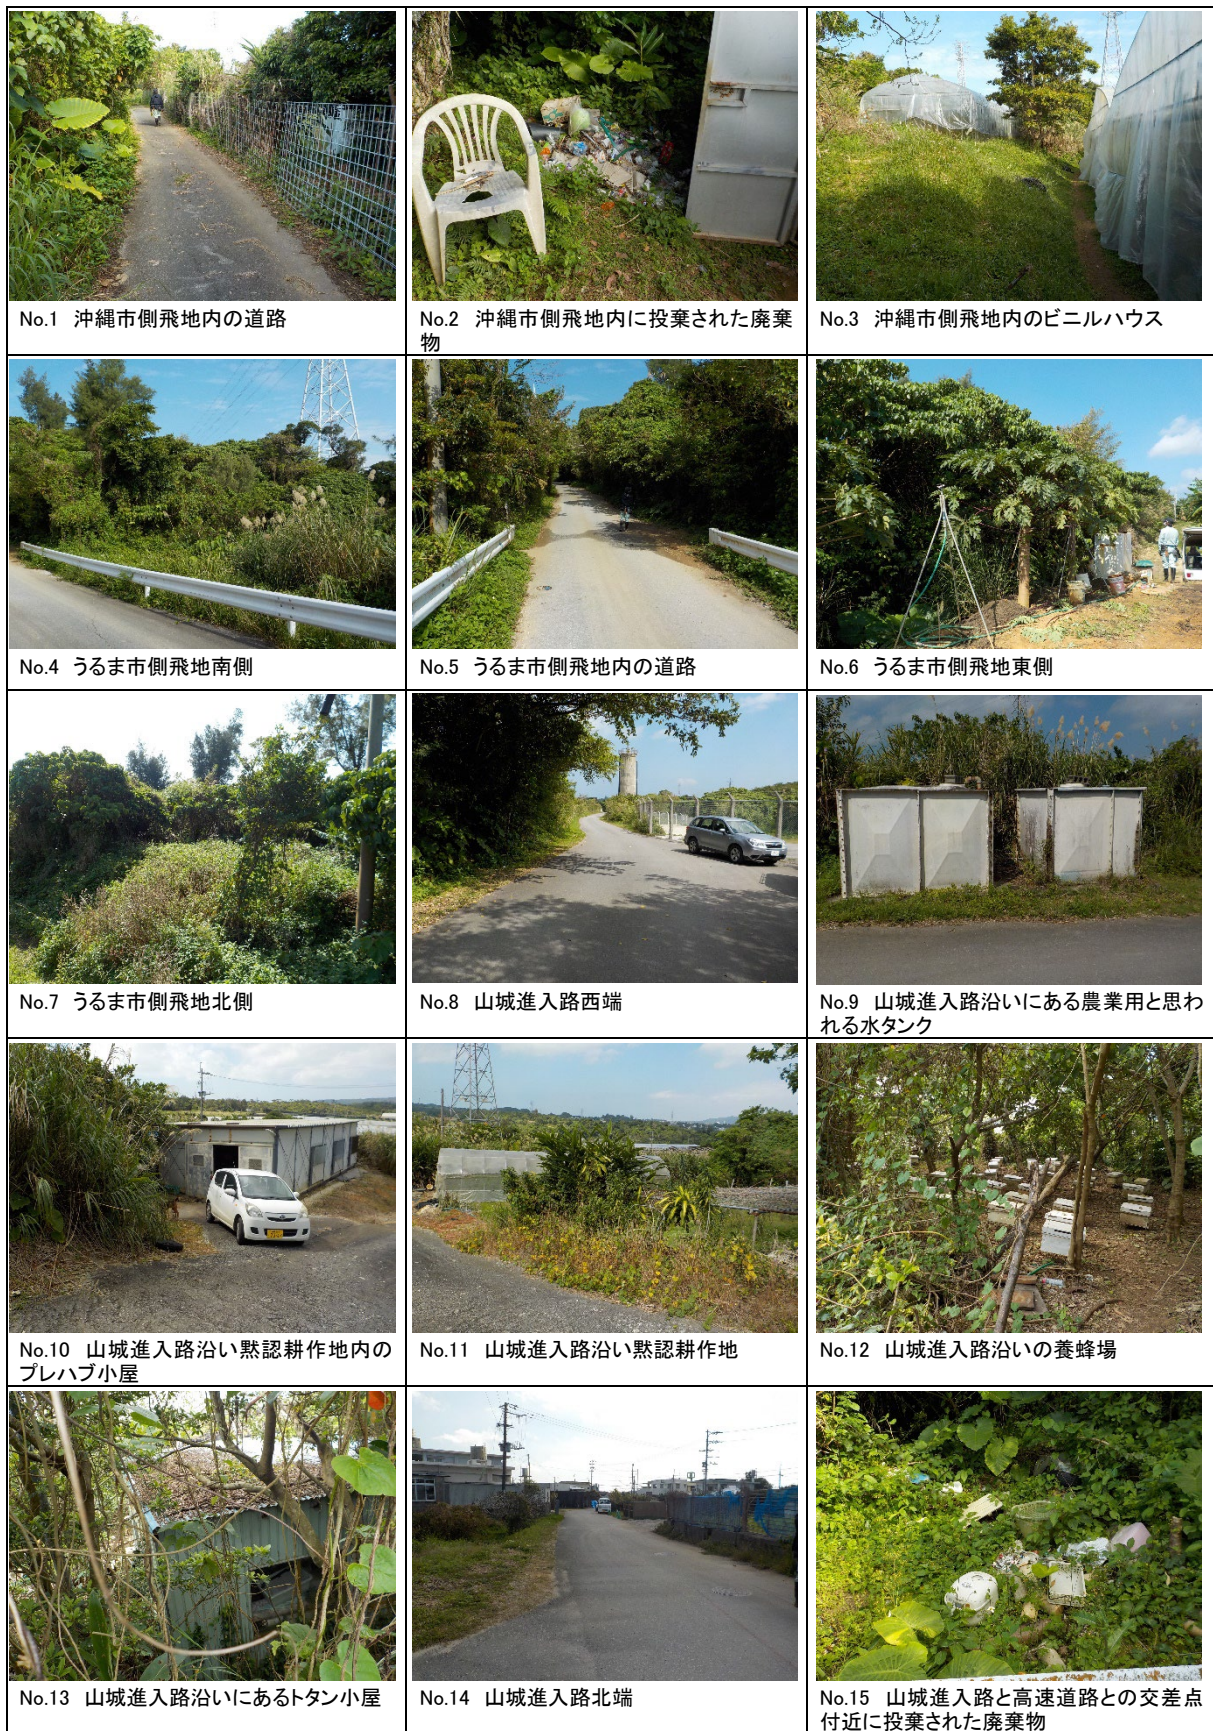
図 3-31(1) 調査対象地状況写真

3.1 の使用履歴に関する調査や聞き取り調査の資料および情報を踏まえた上で行った現地確認視察の結果を表 3-9、対象地状況写真を図 3-31 に示す。

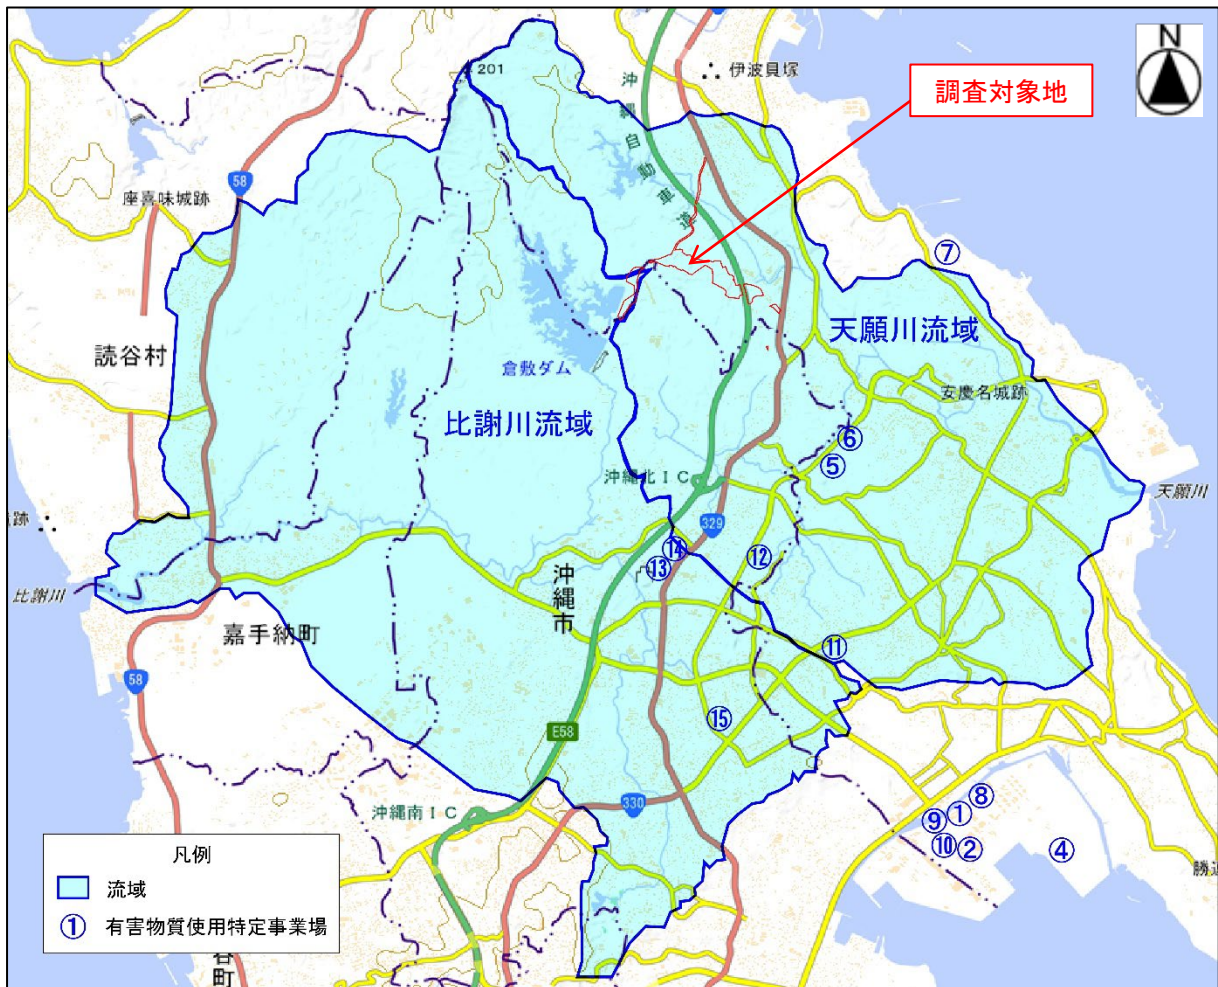
図 3-36 比謝川及び天願川流域と有害物質使用特定事業場

調査対象地の山城進入路には天願川が流れており、また陸自沖縄訓練場西側隣接部分は比謝川支川与那原川の上流域に位置している。天願川及び比謝川の流域について、「天願川水系河川整備基本方針」「比謝川水系河川整備基本方針」に示される流域を図 3-36に示す。なお、本図には図 3-28に示した有害物質規制対象の特定事業場の箇所も併記した。

土壌汚染等のおそれのある施設として有害物質規制対象の特定事業場を想定すると、両河川の流域内には7施設が存在するが、全て調査対象地の下流側に位置するため、調査対象地内には事業場排水は流入しないものと推定される。なお、陸自沖縄訓練場西側隣接部分の下流域には倉敷ダムが存在する。

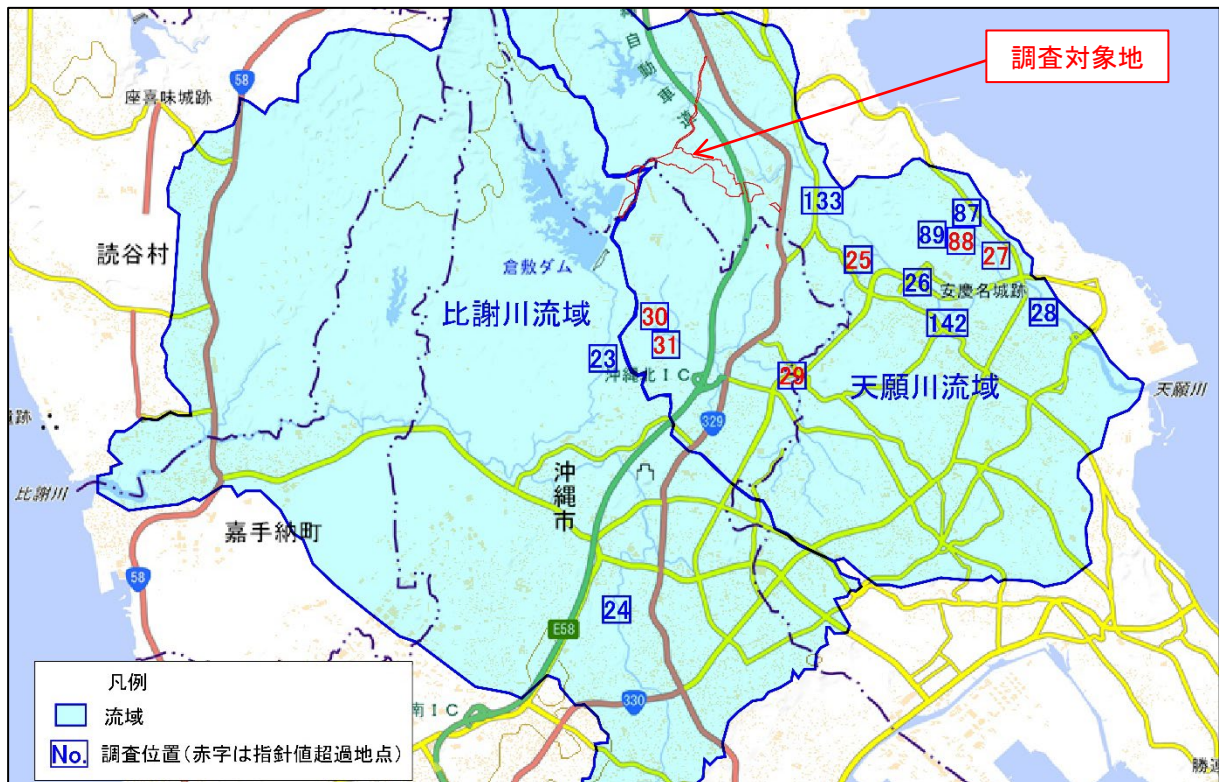
図 3-37 PFOS・PFOA 調査の調査位置図

平成28年度から令和2年度に沖縄県が実施した「有機フッ素化合物環境中実態調査結果」のうち、うるま市及び沖縄市内で実施されたPFOS (ペルフルオロオクタンスルホン酸) 及びPFOA (ペルフルオロオクタン酸) 調査の結果概要を表 3-13、調査位置を図 3-37に示す。

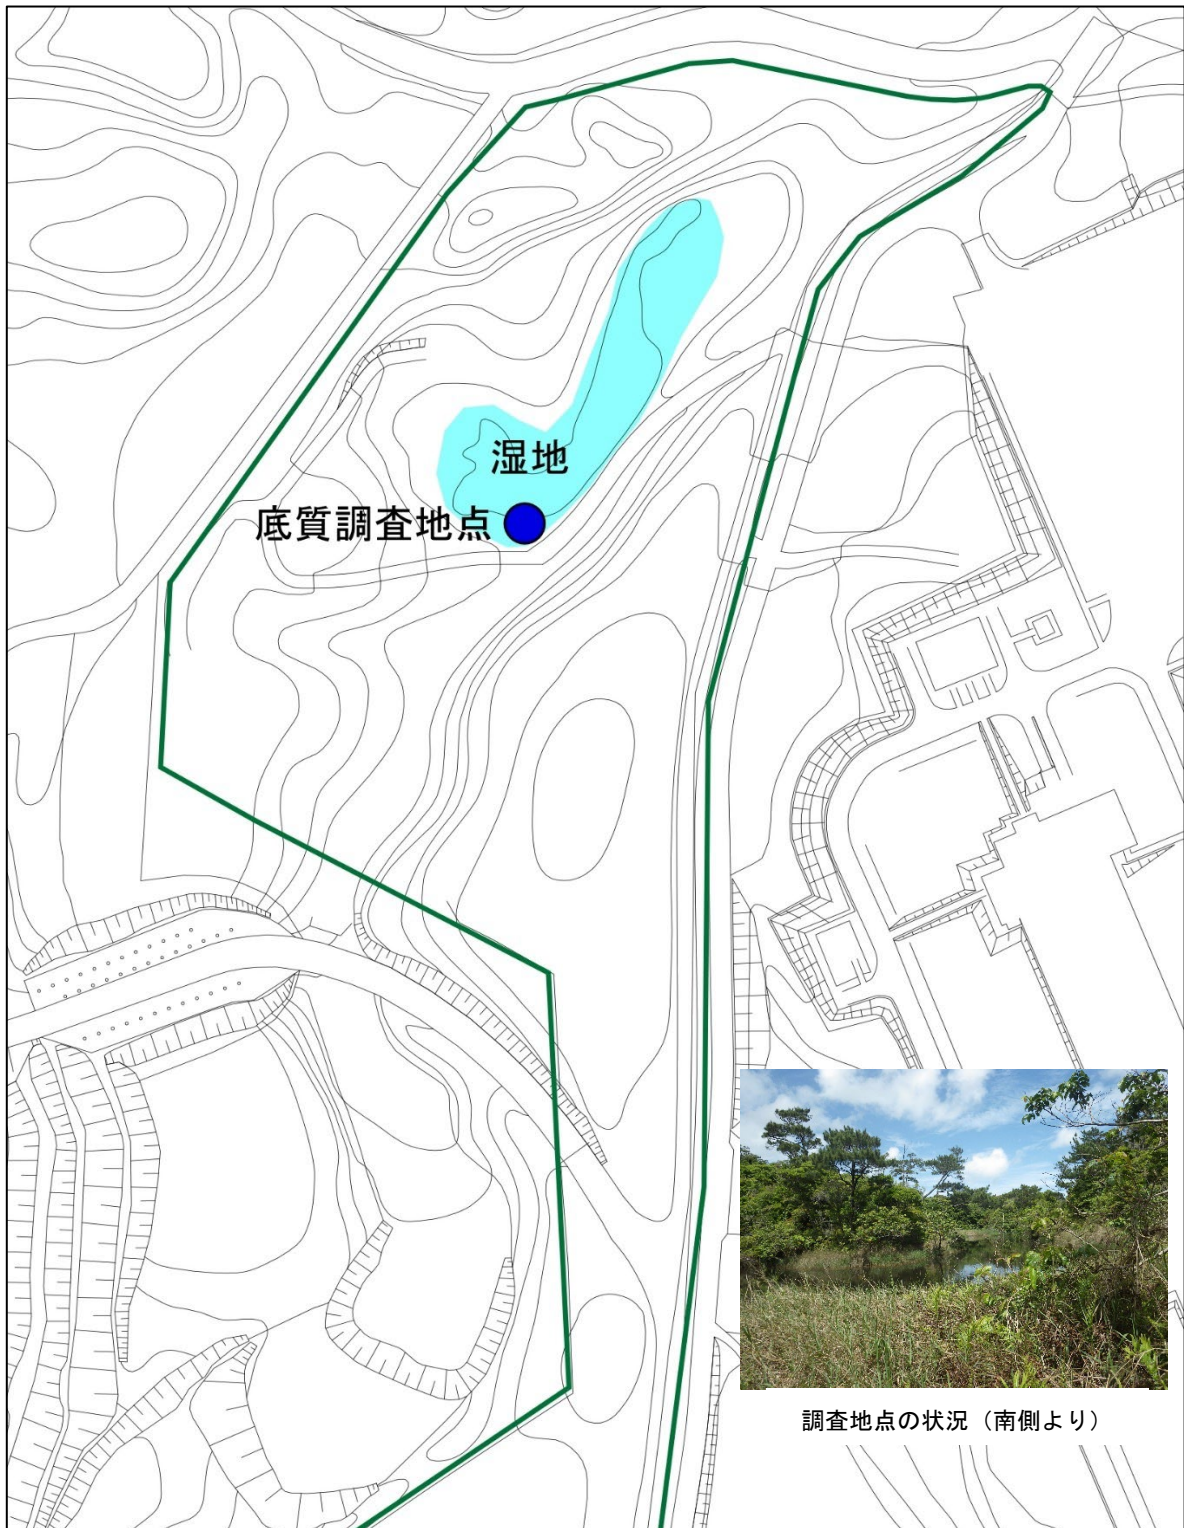
図 5-9 底質調査地点位置図 (陸自沖縄訓練場西側隣接部分の湿地)

底質の概況調査に係る調査地点位置を図 5-9及び図 5-10に示す。調査地点は調査対象地における陸自沖縄訓練場西側隣接部分の湿地下流側1地点、及びゴルフ場北側地区の楚南川下流側2地点の計3地点とした。底質の採取深度については、「底質調査方法」に従い、底質表面から10cm程度を基本とする。

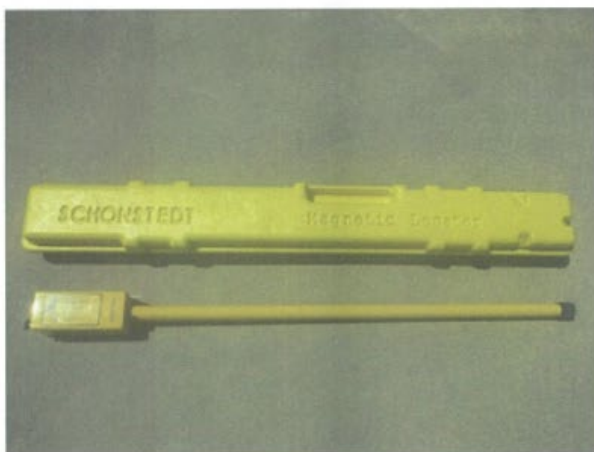
2 個のセンサーの磁界力が異なる時、受信機が反応してスピーカーから発せられる信号音で埋没鉄類を検知する。

検出部（センサー）を左右に動かしながら地下にある鉄類の位置が近くなればより高い信号音で知らせる。

使用周波数 40kHz（サイン波）
探知深度 約 90cm
探知可能金属 鉄
