嘉手納弾薬庫地区の一部（3）
支障除去措置に係る資料等調査

概要版報告書

令和4年5月

沖縄防衛局

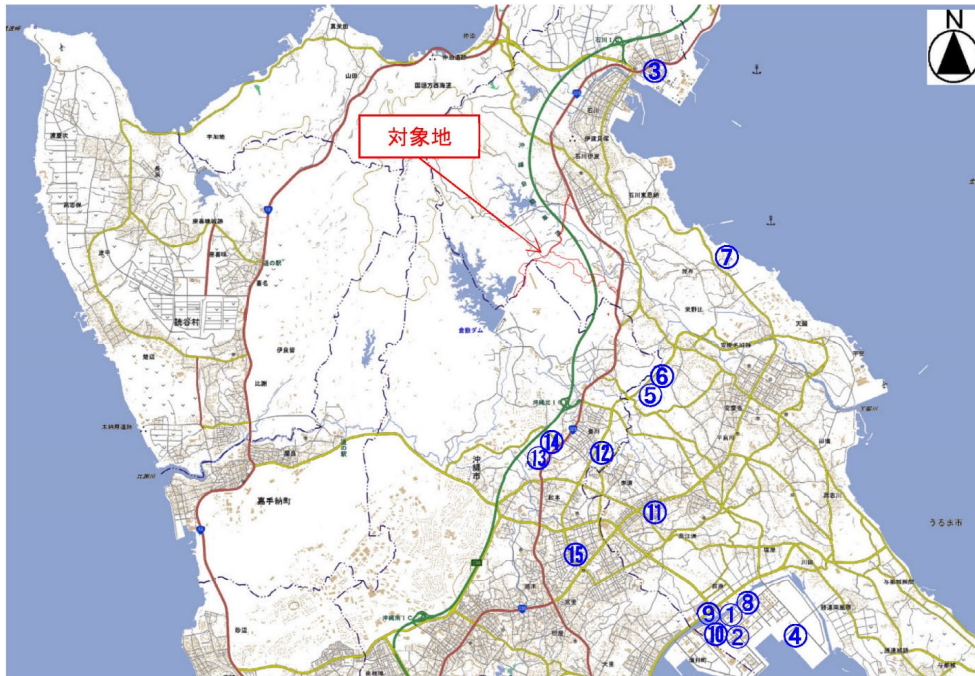
<有害物質規制対象の特定事業場位置図>

うるま市及び沖縄市内においては、有害物質使用特定事業場は15事業所が確認されましたが、対象地の上流域には立地していませんでした。

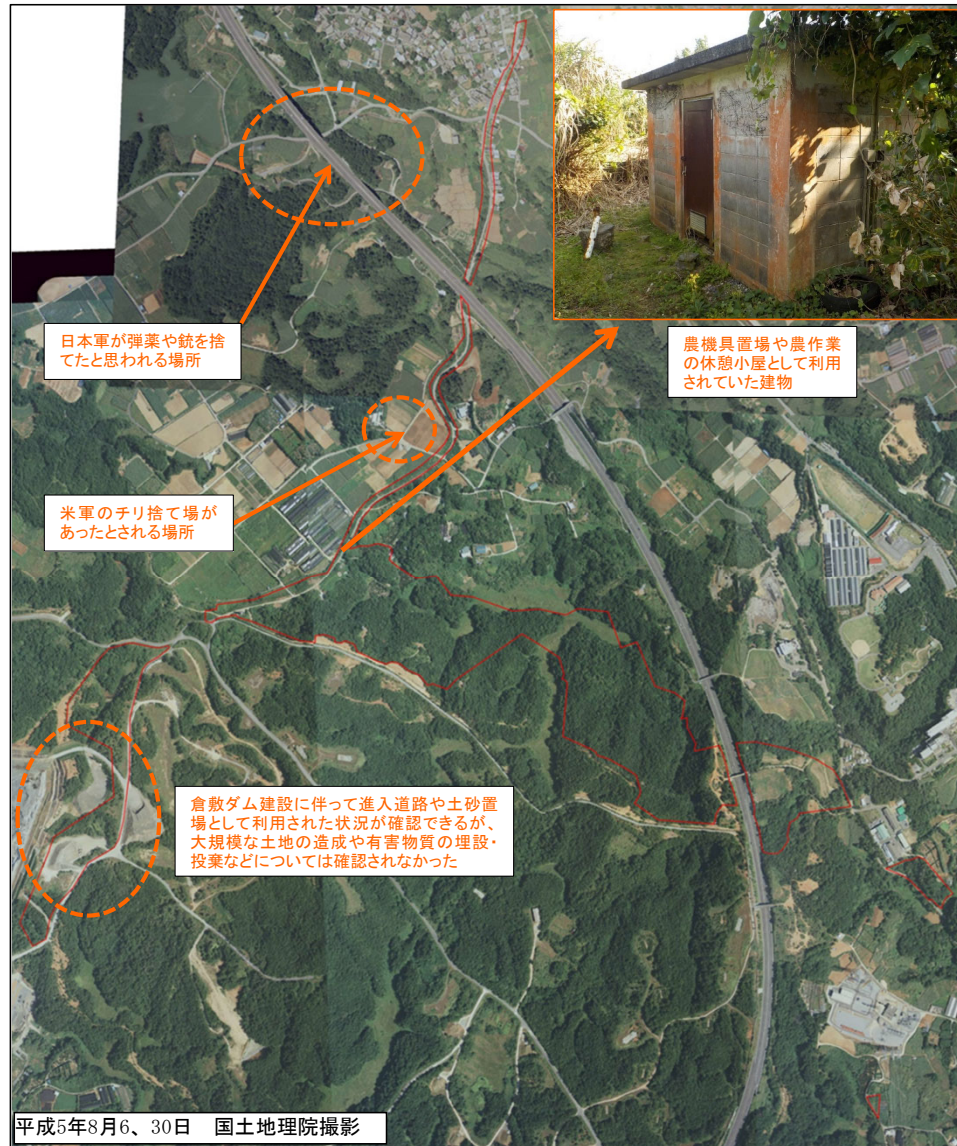
<聞き取り調査結果位置図>

聞き取り調査結果	
使用履歴に関する項目	<ul style="list-style-type: none"> ● 対象地周辺には製糖工場や製茶工場はあったが有害物質を扱うような工場は無かった。 ● 菊栽培で農薬を使用することはあったが、有害な農薬が使用されることはなかった。 ● 対象地の外側には米軍のチリ捨て場があったが対象地内にはなかった。 ● 大規模な土地の造成や軍需物資の埋設・投棄については聞いたことがない。 ● 陸自沖縄訓練場西側隣接部分の周辺には土で盛った弾薬庫があったから、地図に見られるものも弾薬庫だと思う。 ● 弾薬の埋設・投棄については聞いたことがない。 ● 山城進入路沿いにある建物は農機具置場や農作業の休憩小屋として利用していた。 ● 陸自沖縄訓練場西側隣接部分では倉敷ダム建設に伴って進入道路や土砂置場として利用された状況を確認できるが、大規模な土地の造成や有害物質の埋設・投棄などについては聞いたことがない。
環境等に関する項目	<ul style="list-style-type: none"> ● 対象地付近において車両事故、油類の漏洩事故、薬品の流出など、環境に影響を及ぼす可能性のある事故等の発生については聞いたことがない。 ● 畑の葉ガラなどを焼いていたことはあるが、廃棄物などの焼却行為（野焼き）が行われていたことは聞いたことがない。
戦災等に関する項目	<ul style="list-style-type: none"> ● 対象地周辺には日本軍が配備されており、対象地外の天願川周辺に弾薬や銃を捨てたことを聞いたことがある。 ● 対象地周辺で不発弾の発見は聞いたことがない。 ● 対象地周辺では爆弾投下はなかったと思うが、艦砲射撃の影響はあったと思う。 ● 対象地周辺では地上戦は激しくなかったと思うが、照明弾が使用されたり、死者も多少は出た。

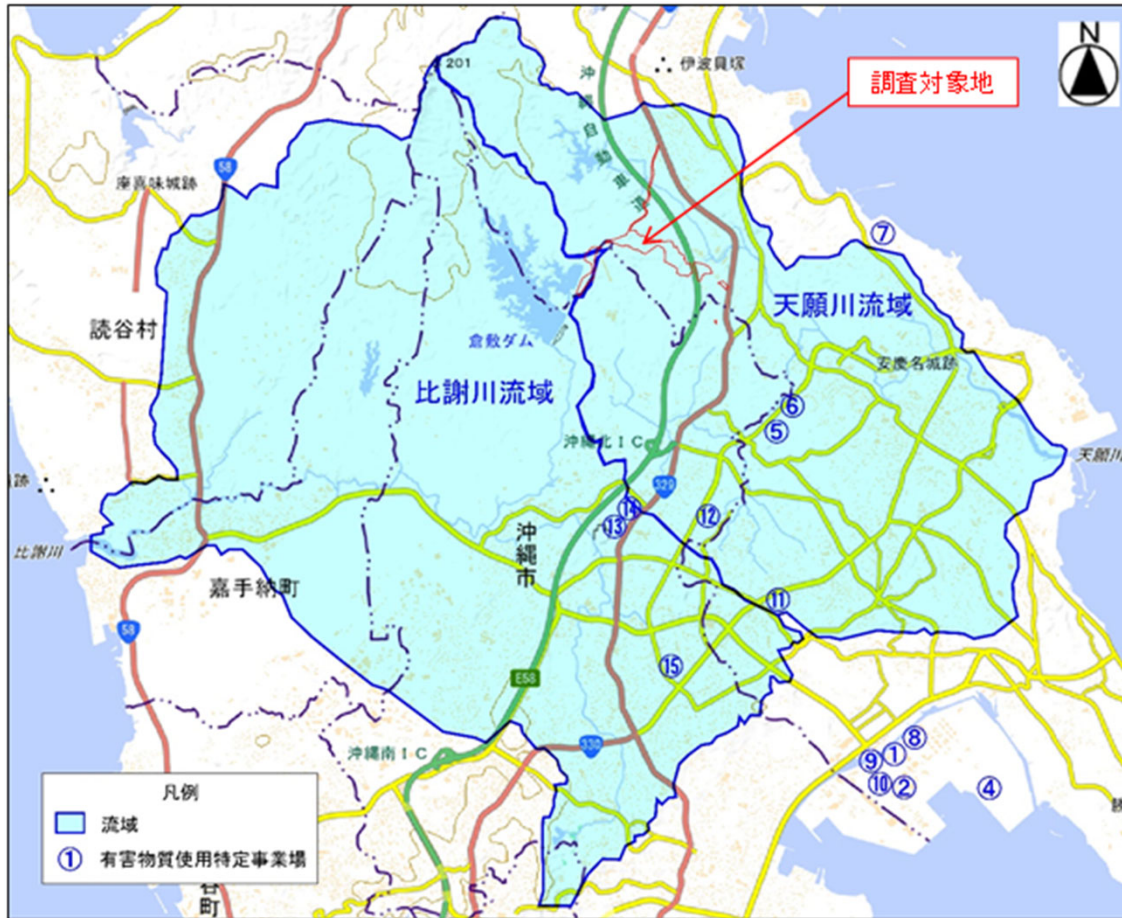
対象地を流れる天願川、比謝川の流域について整理し、流域における土壌汚染等のおそれのある施設の立地状況を把握しました。

土壌汚染等のおそれのある施設として有害物質規制対象の水質汚濁防止法上の特定事業場を想定すると、両河川の流域内には7施設が存在しますが、全て対象地の下流側に位置するため、対象地内には事業場排水は流入しないものと推定されます。
