キャンプ瑞慶覧(施設技術部地区内倉庫  
地区の一部)(元)支障除去措置に係る  
資料等調査

報 告 書

令和2年5月

沖 縄 防 衛 局 管 理 部  
ア ジ ア 航 測 株 式 会 社

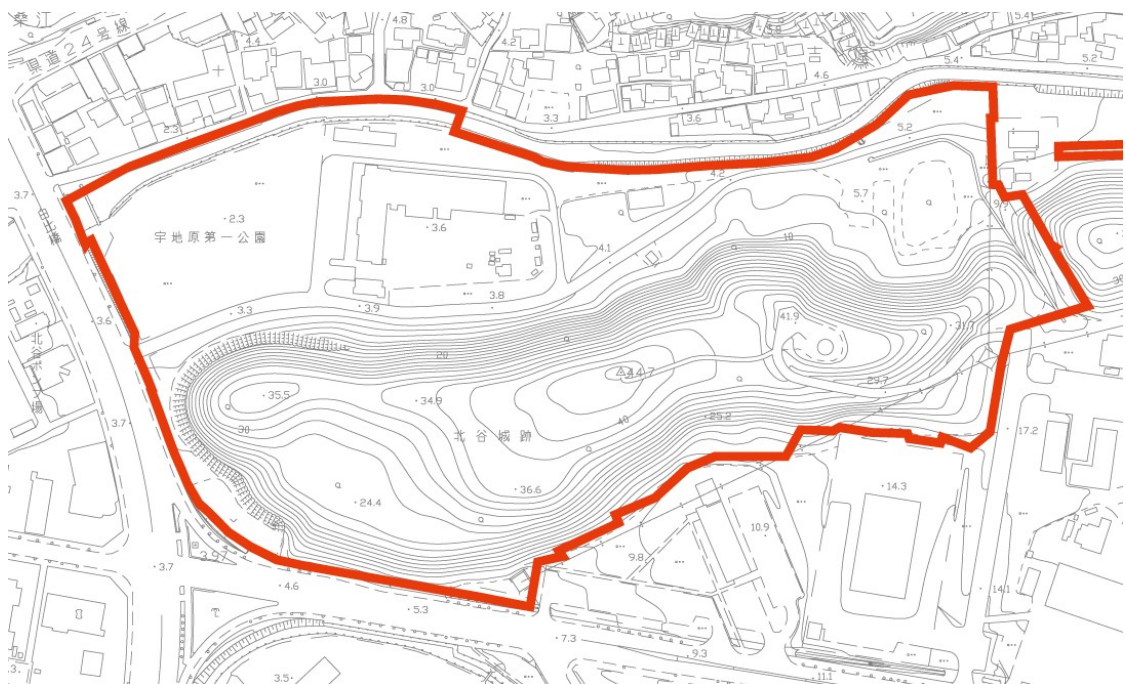
図3. 2 調査対象地のうちの西側敷地の状況

西側敷地のうちの北側部分は白比川沿いの平地となっている。また、西側に面する国道58号と構内道路とが接続しており、国道58号から構内道路に入った付近は宇地原第一公園として整備されている。宇地原第一公園の東側には調査対象地のうちの主要な構造物であるL字型の建物などが存在する。西側敷地のうちの南側部分は高台となっており、北谷城跡であることが確認できる。おおむね樹林であるが、調査対象地の南東に隣接するキャンプ瑞慶覧の敷地から構内道路が通っており、その頂上付近にタンクと推定される円形の構造物が存在する。

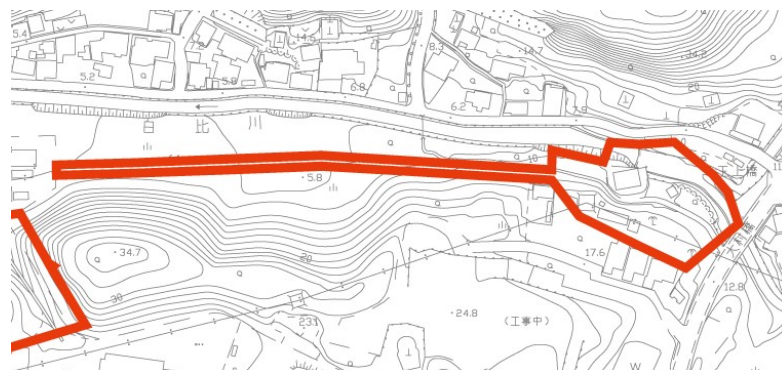
図3. 3 調査対象地のうちの東側敷地の状況

東側敷地のうちの東側部分には小規模な建物や鉄塔が存在する。中央から東側部分の東西に延びる細長い形状の敷地には構造物等の記載は確認されない。

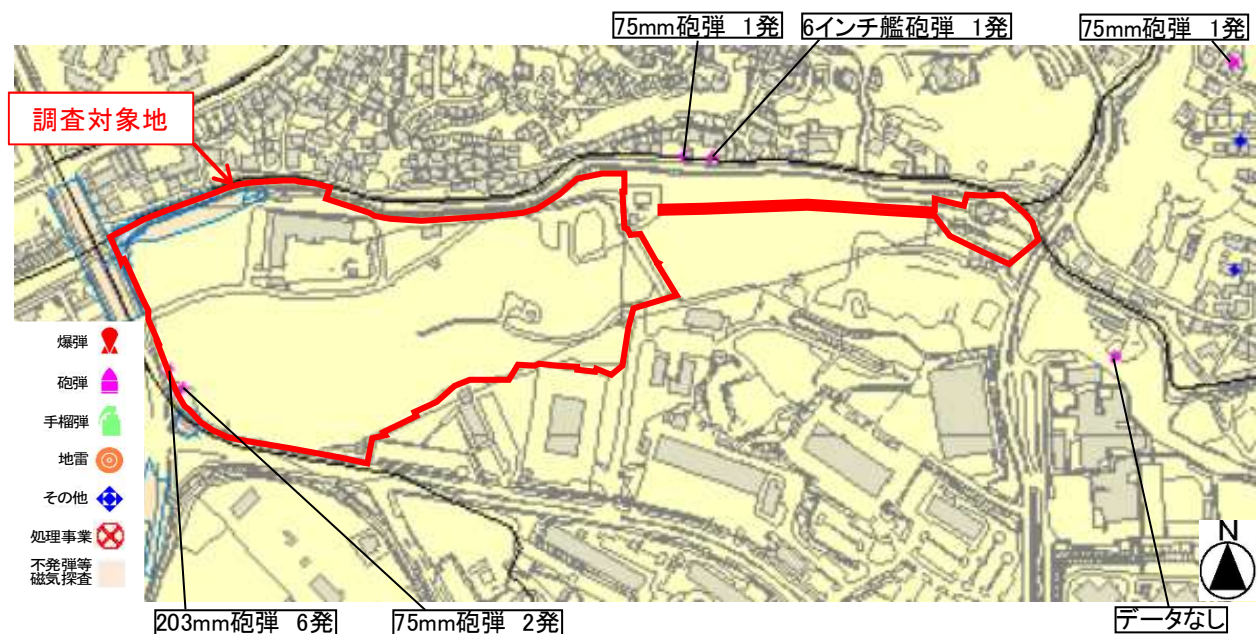
図3. 27 不発弾等 DB による調査対象地付近の不発弾等発見状況

調査対象地にあつては西側敷地のうちの西縁部において計8発の砲弾(75mm 砲弾、203mm 砲弾)の発見履歴が確認できた。また、調査対象地付近においても6 インチ艦砲弾を含む砲弾の発見履歴が確認できた。なお、西側敷地における北西縁部では不発弾等磁気探査の実施履歴が確認でき、沖縄防衛局管理部から提供を受けた「白比川河川改修工事(H27-1)完成図」において図3. 28のとおり探査範囲等を把握することができた。

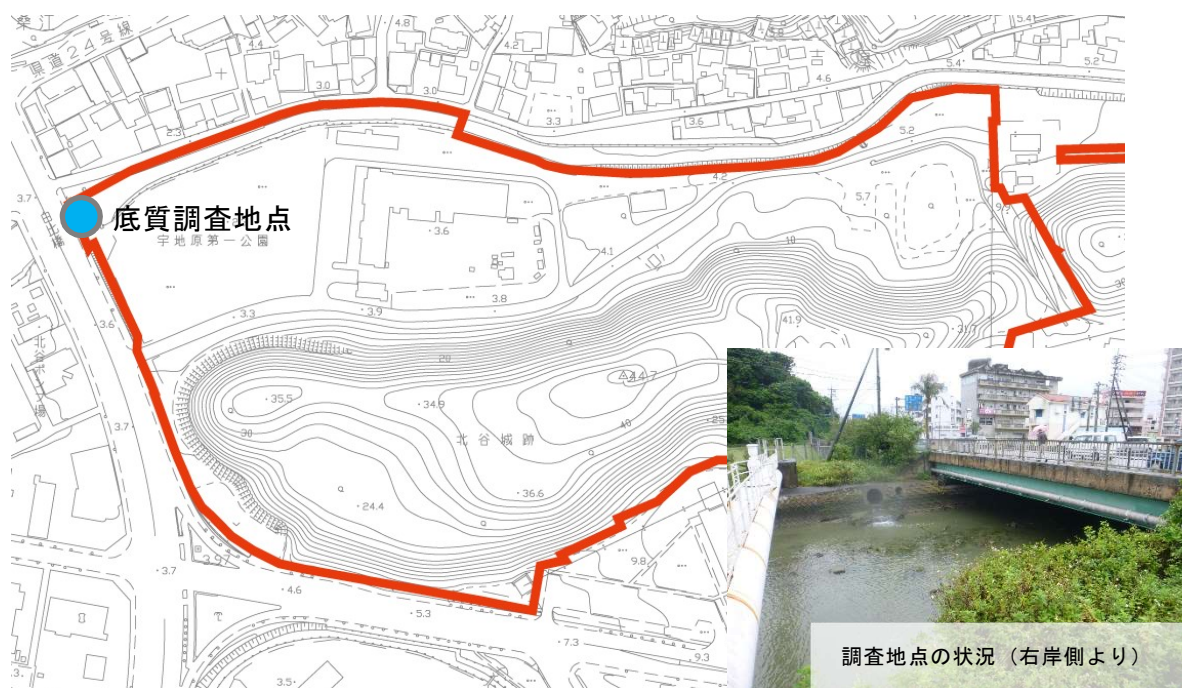
図5.13 底質調査地点位置図

底質の調査地点位置を図5.13に示す。調査地点は調査対象地における白比川の最下流付近とした。底質の採取深度については底質表面から10cm程度を基本とする。

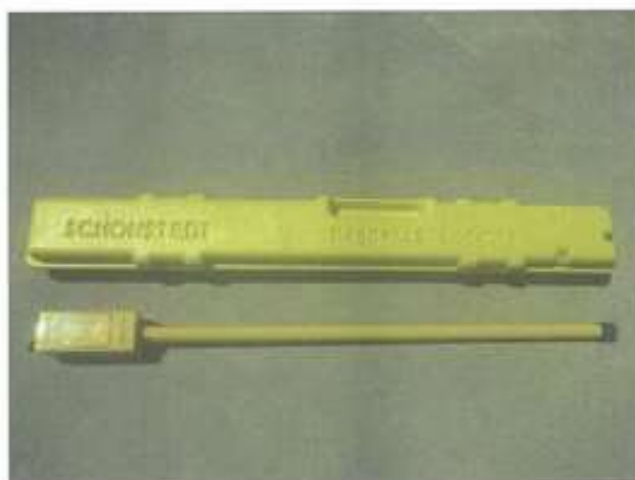
2 個のセンサーの磁界力が異なる時、受信機が反応してスピーカーから発せられる信号音で埋没鉄類を検知する。

検出部（センサー）を左右に動かしながら地下にある鉄類の位置が近くなればより高い信号音で知らせる。
