北部訓練場（29）過半返還に伴う
廃棄物等調査

報告書

沖縄防衛局管理部

いであ株式会社

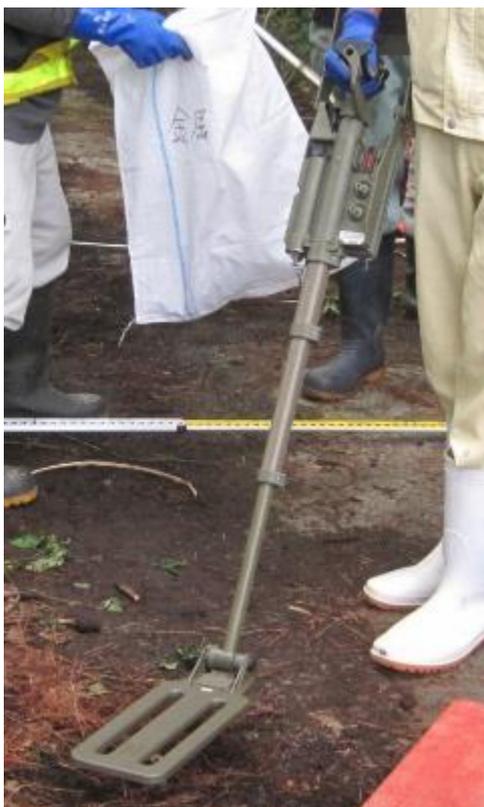
図 2.2 CEIA CMD 金属探知機

磁気探査には CEIA 社製の CEIA CMD (図 2.2) を使用した。

使用周波数 : 6.5 kHz

探知深度 : 約 1 m

探知可能金属 : 全ての種類の金属

- 10m×10m の格子を設定し、格子の座標を RTK-GPS により記録した (10m×10m の格子が作れない場合は格子の面積を変えた)。
- 10m 格子内の地表の廃棄物の回収後、磁気探査計を用いて水平探査を行った。
- 磁気探査中に異常点が確認された場合は、正確な位置を平面図に記入し、監督官に報告することとしたが、本調査では該当する事案がなかったため報告しなかった。
- 磁気探査中に地表面において廃棄物が確認された場合は、地表にある廃棄物を確認し、回収した。
- 磁気探査中に地中において磁気異常が確認された場合は、スコップ等を用いて、可能な範囲で掘削し、埋設物を確認した。

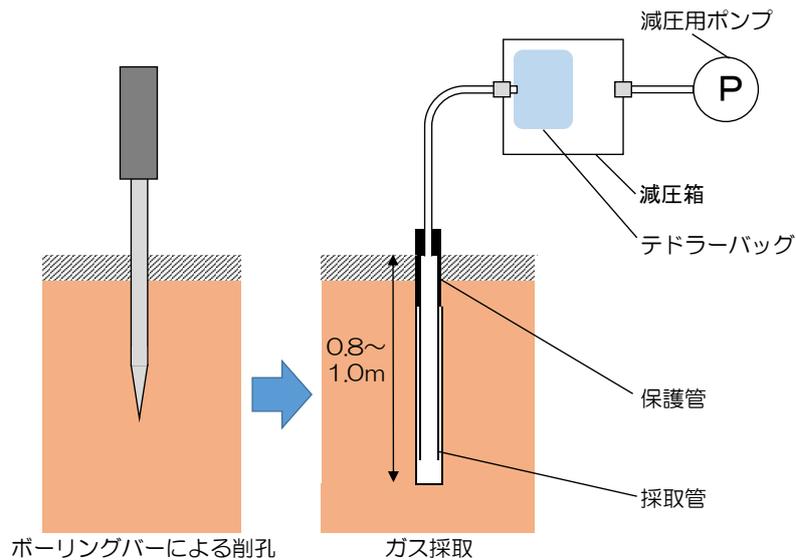
図 2.3-1 土壌ガス採取方法

- ・目視調査や廃棄物の回収時に、廃棄物が投棄されていた場所など、土壌汚染のおそれと考えられる場所を土壌ガス採取位置として選定した。
- ・土壌ガス採取位置の座標を RTK-GPS を用いて測量した。
- ・ボーリングバーを用いて、直径約 15mmφ、地表面から深さ 0.8～1.0m の細孔を削孔した。
- ・細孔に保護管、ガス採取管を挿入し、30 分以上静置した。
- ・静置後、吸引ポンプを用いてテドラーバッグに試料を採取した。
- ・ガスクロマトグラフ分析計（GC-PID、DELCD）を用いて、第一種特定有害物質（揮発性有機化合物）を測定した。
- ・削孔した孔は、現地土壌で埋め戻し、現状復旧した。
- ・地点ごとに、「施工前」、「土壌ガス採取状況」、「施工後」の写真を撮影した。
- ・調査対象物質と分析方法、定量下限値は表 2.3-1 に示した。

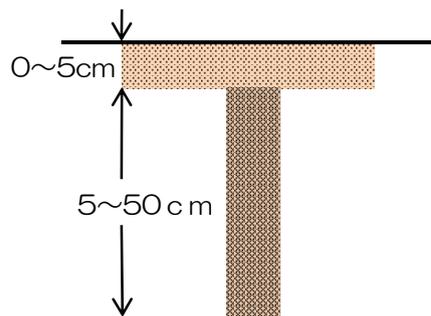
図 2.3-2 土壌試料採取方法

- ・目視調査や廃棄物の回収時に、廃棄物が投棄されていた場所など、土壌汚染のおそれと考えられる場所を土壌採取位置として選定した。
- ・土壌採取位置の座標を RTK-GPS を用いて測量した。
- ・各地点では、地表面 (G.L) 0.00~0.05m と 0.05~0.50m 深度の土壌をダブルスコップやハンドオーガーを用いて採取した。
- ・採取した試料はクーラーボックスに入れ、冷暗状態を保ち分析室に搬入した。
- ・削孔した孔は、現地土壌で埋め戻し、現状復旧した。
- ・地点ごとに「施工前」、「採取状況」、「施工後」の写真を撮影した。

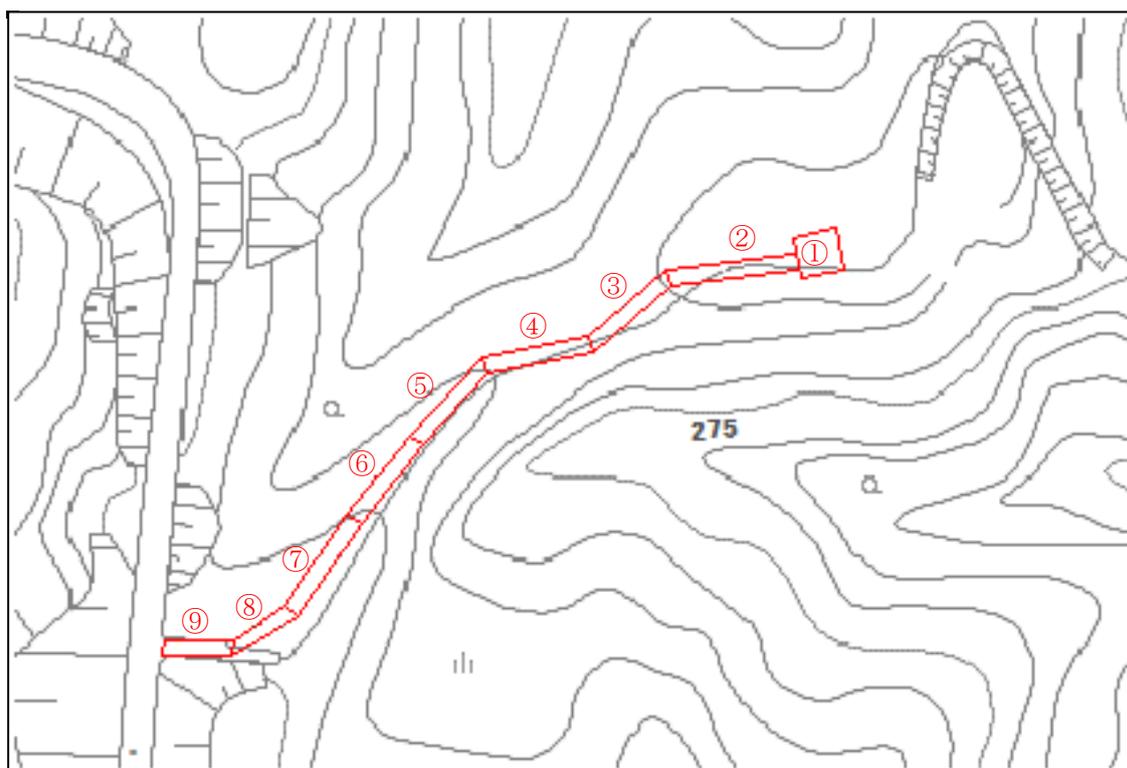
図3.1(1) 格子図（廃タイヤ等投棄現場）

- ・廃タイヤ等投棄現場では9個の格子（811.38 m²）を設定し、廃棄物目視調査、磁気探査、回収作業を実施した。
- ・廃タイヤ等投棄現場の格子図を図3.1(1)に示した。
- ・廃タイヤ等投棄現場で回収した廃棄物の種類、重量を表3.1(1)に示した。
- ・草木が繁茂している箇所や傾斜等、人が立ち入ることができず格子が設定できない場所については、格子は作らずに目視で廃棄物を確認した。
- ・廃タイヤ等投棄現場には斜面下に多量のタイヤがあり、手作業では回収できないことから、作業員が斜面下に降り、タイヤにロープを結わえ、ユニック車でタイヤを吊り上げ、回収した。

作業場所	廃棄物の種類	品名	重量 [kg]
廃タイヤ等 投棄現場	(6)廃プラスチック類	② 塩ビ管、プラスチック容器（Cetacaine と記載）	508.5
		⑦ 廃タイヤ（ブリジストン×22、トーヨータイヤ×16、ヨコハマタイヤ×9、オーツタイヤ×4、ダンロップ×3、ミシュラン×3、NOTCH RIB×2、MIGHTY RIB×1、グッドイヤー×1、理研×1）、ポリタンク、塩ビ管×2、家電部品、土嚢袋多数、ビニールシート、プラスチック片、ペットボトル	
		⑧ プラスチック片	
		①、③～⑥、⑨ なし	
	(8)金属くず	① 車バンパー	54.5
		② 空き缶	
		③ 金属片×2	
		⑤ 鉄くず	
		⑦ 葉きょう、金属板、金属くず、空き缶	
		⑧ 葉きょう、金属板（TOYOTA 銘板）	
		④、⑥、⑨ なし	
	(9)ガラス・コンクリート・陶器くず	① 車のガラス片	7
		② びん、ガラス片	
		⑦ びん×約 20、スレート板、ガラス片	
		⑧ ガラス片	
		③～⑥、⑨ なし	
	(11)がれき類	⑦ コンクリートがら×3、コンクリートブロック	97
(6)、(8)混合	⑦ ソファ	17.5	
	⑨ ホイル付きタイヤ（トーヨータイヤ）		
(6)、(8)、(9)混合	⑦ テレビ（SHARP）	14	
	⑨ テレビ（SHARP）

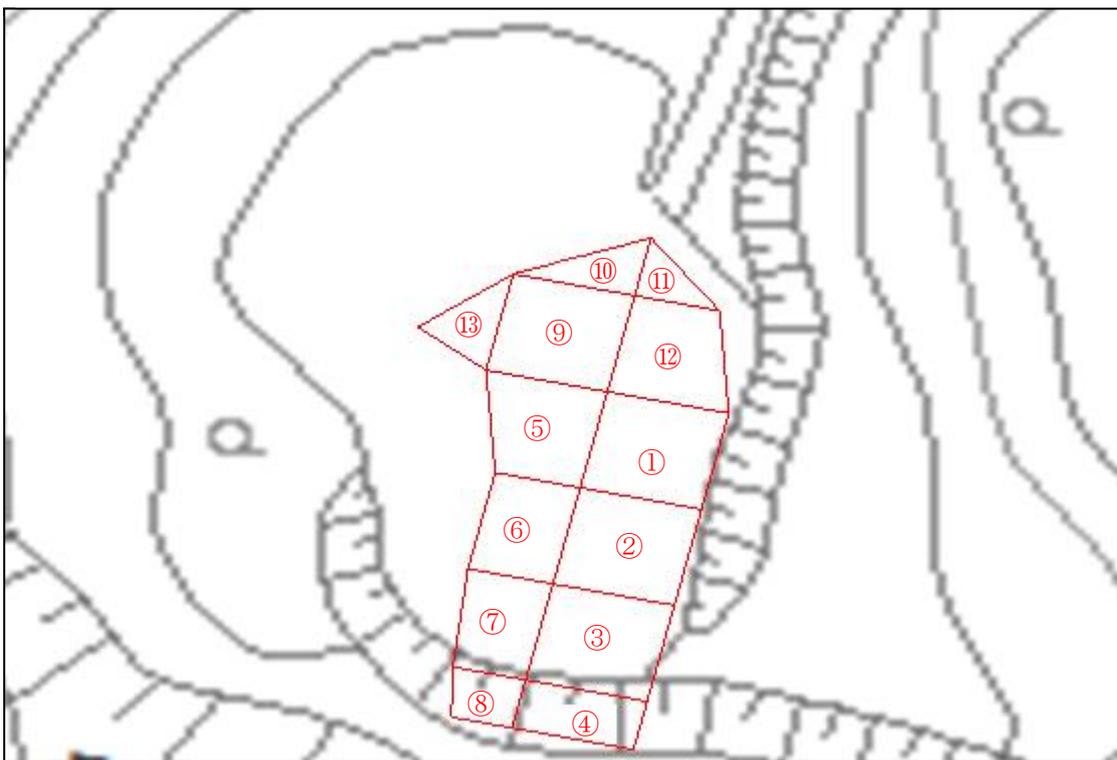
図 3.1(2) 格子図 (LZ-1)

- ・LZ-1 では、13 個の格子（864.99 m²）を設定し、廃棄物目視調査、磁気探査、回収作業を実施した。
- ・LZ-1 の格子図を図 3.1(2)に示した。
- ・LZ-1 で回収した廃棄物の種類、重量を表 3.1(2)に示した。
- ・草木が繁茂している箇所や傾斜等、人が立ち入ることができず格子が設定できない場所については、格子は作らずに目視で廃棄物を確認した。

作業場所	廃棄物の種類	品名	重量 [kg]
LZ-1	(6)廃プラスチック類	なし	0
	(8)金属くず	薬きょう×5、スパナ、ナット×2、ペグ×2、円形金属くず	1
	(9)ガラス・コンクリート・陶器くず	なし	0

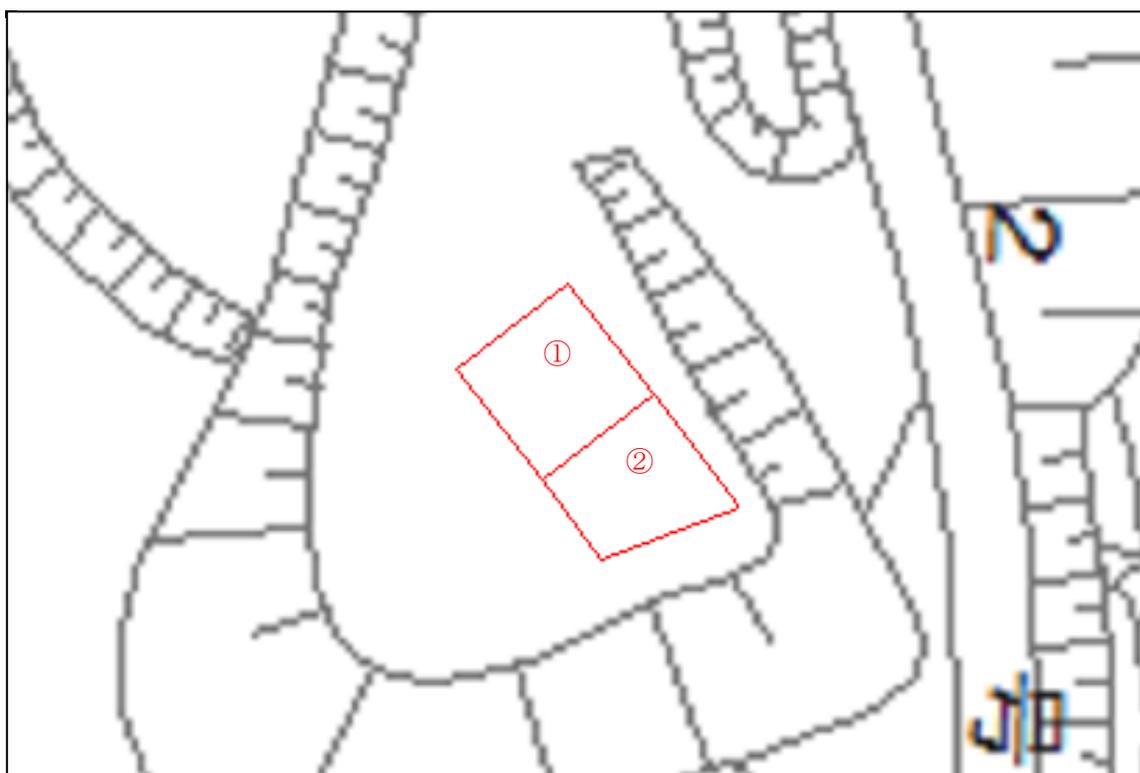
図 3.1(3) 格子図 (LZ-1A)

- ・LZ-1A では、2 個の格子（185.00 m²）を設定し、廃棄物目視調査、磁気探査、回収作業を実施した。
- ・LZ-1A の格子図を図 3.1(3) に示した。
- ・LZ-1A で回収した廃棄物の種類、重量を表 3.1(3) に示した。
- ・草木が繁茂している箇所や傾斜等、人が立ち入ることができず格子が設定できない場所については、格子は作らずに目視で廃棄物を確認した。
- ・LZ-1A は全域に下草が繁茂していたため、草刈り機を用いて、下草を刈った。

作業場所	廃棄物の種類	品名	重量 [kg]
LZ-1A	(6)廃プラスチック類	廃タイヤ (ミシュラン)	9
	(8)金属くず	薬きょう、釘、空き缶×2	1 未満
	(9)ガラス・コンクリート・陶器くず	なし	0

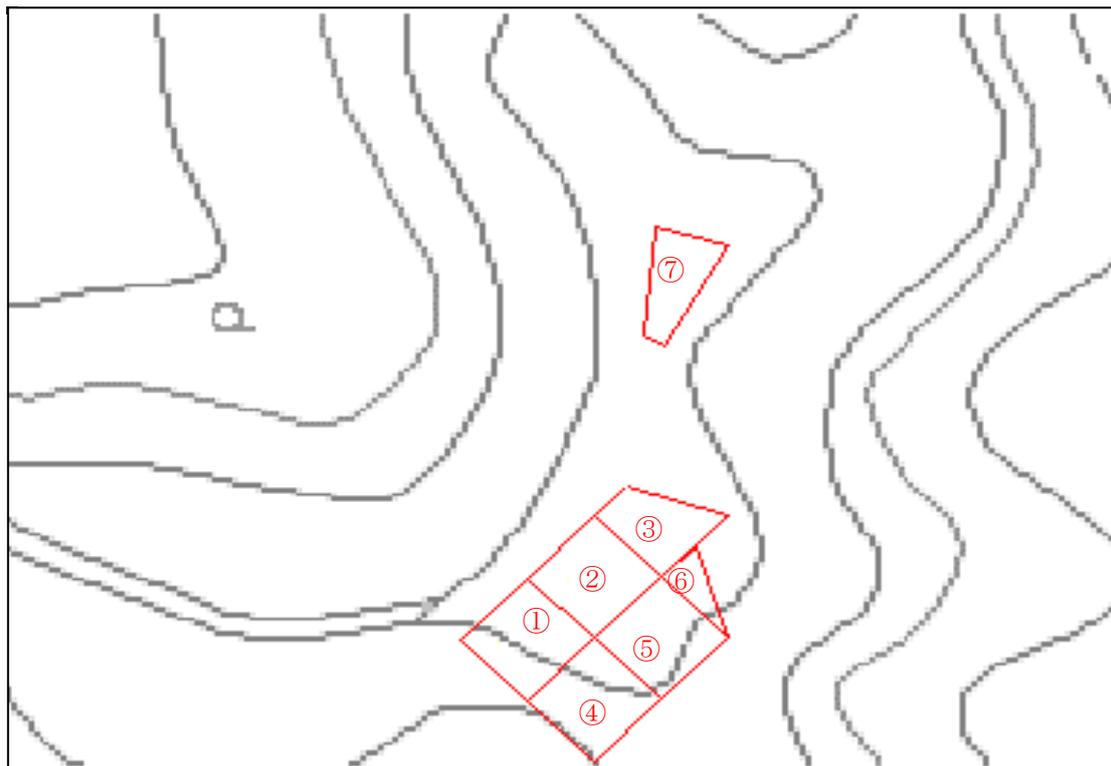
図 3.1(4) 格子図 (LZ-2)

- ・LZ-2 では、7 個の格子（565.07 m²）を設定し、廃棄物目視調査、磁気探査、回収作業を実施した。
- ・LZ-2 の格子図を図 3.1(4)に示した。
- ・LZ-2 で回収した廃棄物の種類、重量を表 3.1(4)に示した。
- ・草木が繁茂している箇所や傾斜等、人が立ち入ることができず格子が設定できない場所については、格子は作らずに目視で廃棄物を確認した。

作業場所	廃棄物の種類	品名	重量 [kg]
LZ-2	(6)廃プラスチック類	なし	0
	(8)金属くず	薬きょう×129 (このうち 124 個は、⑦に集中)、空き缶	1.5
	(9)ガラス・コンクリート・陶器くず	なし	0

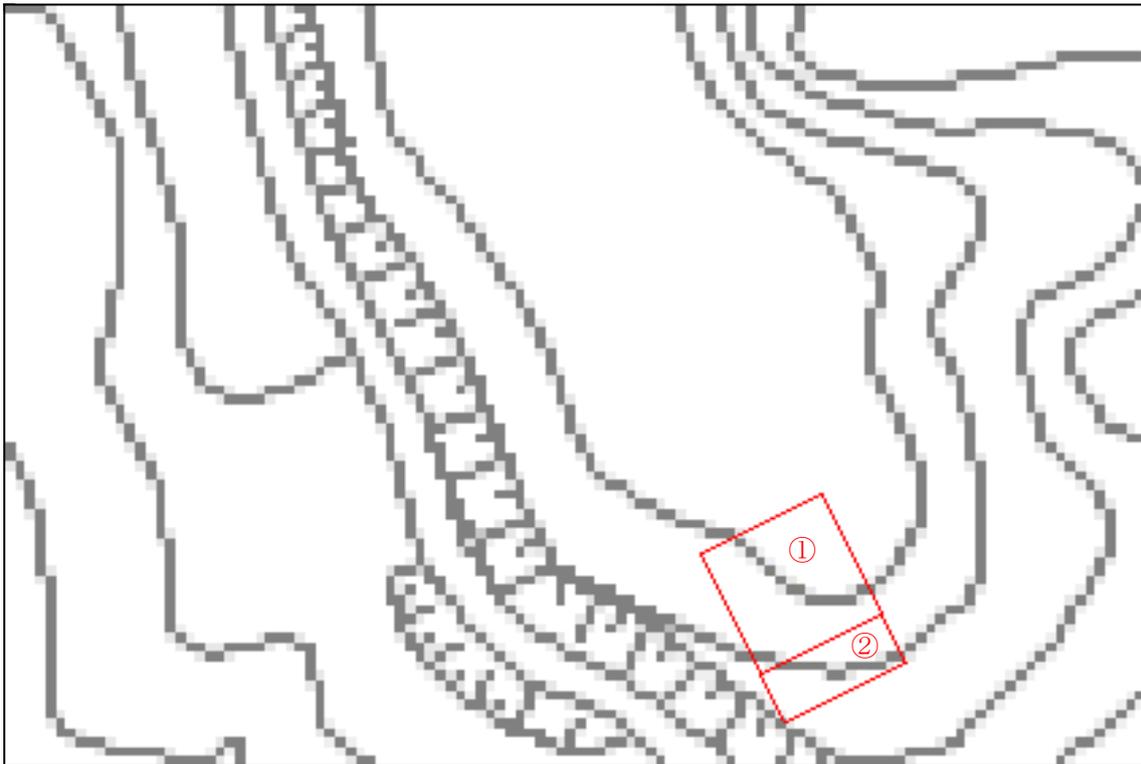
図 3.1(5) 格子図 (LZ-2A)

- ・LZ-2A では、2 個の格子（140.00 m²）を設定し、廃棄物目視調査、磁気探査、回収作業を実施した。
- ・LZ-2A の格子図を図 3.1(5)に示した。
- ・LZ-2A で回収した廃棄物の種類、重量を表 3.1(5)に示した。
- ・草木が繁茂している箇所や傾斜等、人が立ち入ることができず格子が設定できない場所については、格子は作らずに目視で廃棄物を確認した。

作業場所	廃棄物の種類	品名	重量 [kg]
LZ-2A	(6)廃プラスチック類	プラスチック片	1 未満
	(8)金属くず	薬きょう×8、単三電池、金属くず	1 未満
	(9)ガラス・コンクリート・陶器くず	ガラス瓶の破片×3	1 未満

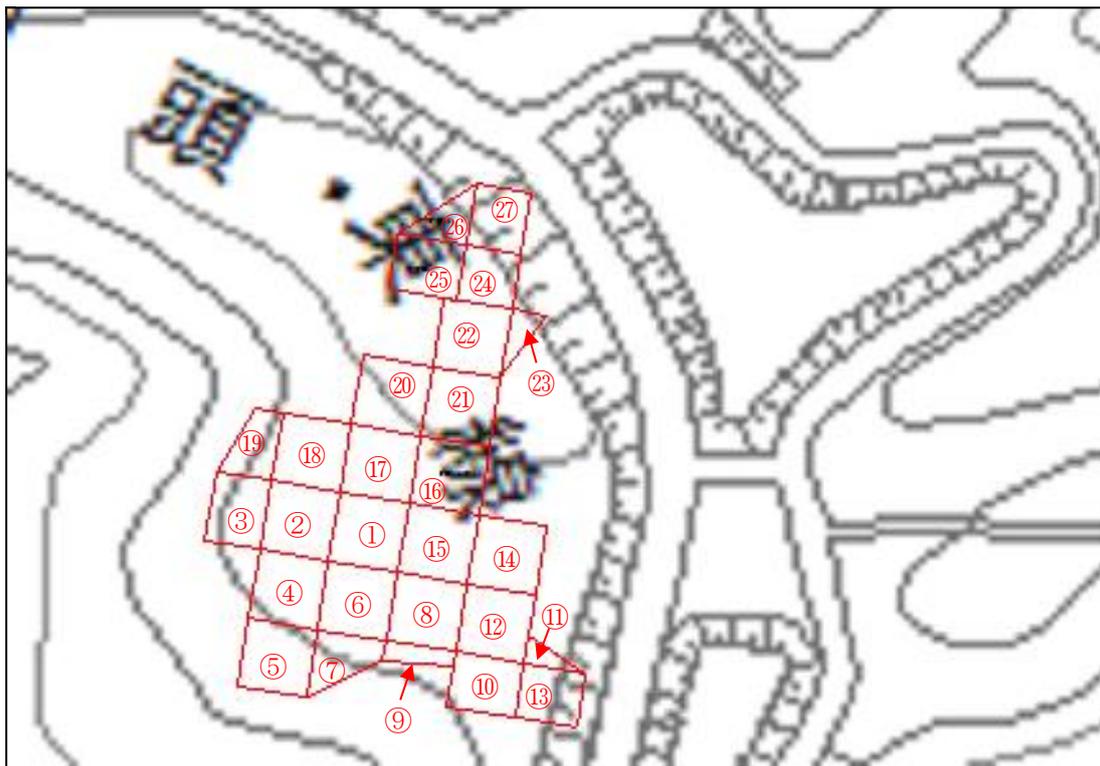
図 3.1(6) 格子図 (LZ-3)

- LZ-3 では、27 個の格子 (2, 186.00 m²) を設定し、廃棄物目視調査、磁気探査、回収作業を実施した。
- LZ-3 の格子図を図 3.1(6)に示した。
- LZ-3 で回収した廃棄物の種類、重量を表 3.1(6)に示した。
- 草木が繁茂している箇所や傾斜等、人が立ち入ることができず格子が設定できない場所については、格子は作らずに目視で廃棄物を確認した。

作業場所	廃棄物の種類	品名	重量 [kg]
LZ-3	(6)廃プラスチック類	廃タイヤ (トーヨータイヤ×2、ヨコハマタイヤ×2)	20
	(8)金属くず	薬きょう×20、鉄筋×2、南京錠、釘、鉄の杭	18.6
	(9)ガラス・コンクリート・陶器くず	コンクリートがら	25

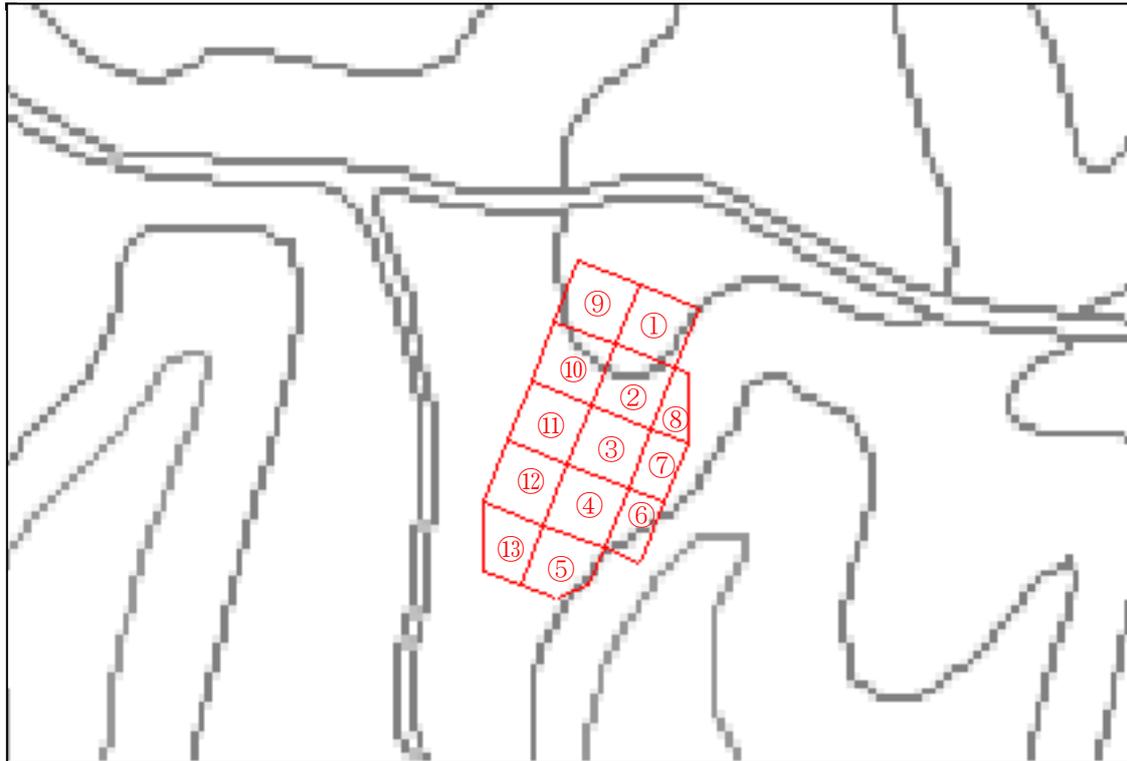
図 3.1(7) 格子図 (LZ-21)

- ・LZ-21 では、13 個の格子（1131.99 m²）を設定し、廃棄物目視調査、磁気探査、回収作業を実施した。
- ・LZ-21 の格子図を図 3.1(7)に示した。
- ・LZ-21 で回収した廃棄物の種類、重量を表 3.1(7)に示した。
- ・草木が繁茂している箇所や傾斜等、人が立ち入ることができず格子が設定できない場所については、格子は作らずに目視で廃棄物を確認した。

作業場所	廃棄物の種類	品名	重量 [kg]
LZ-21	(6)廃プラスチック類	なし	0
	(8)金属くず	薬きょう×32、鉄筋×2、ペグ	2.4
	(9)ガラス・コンクリート・陶器くず	なし	0

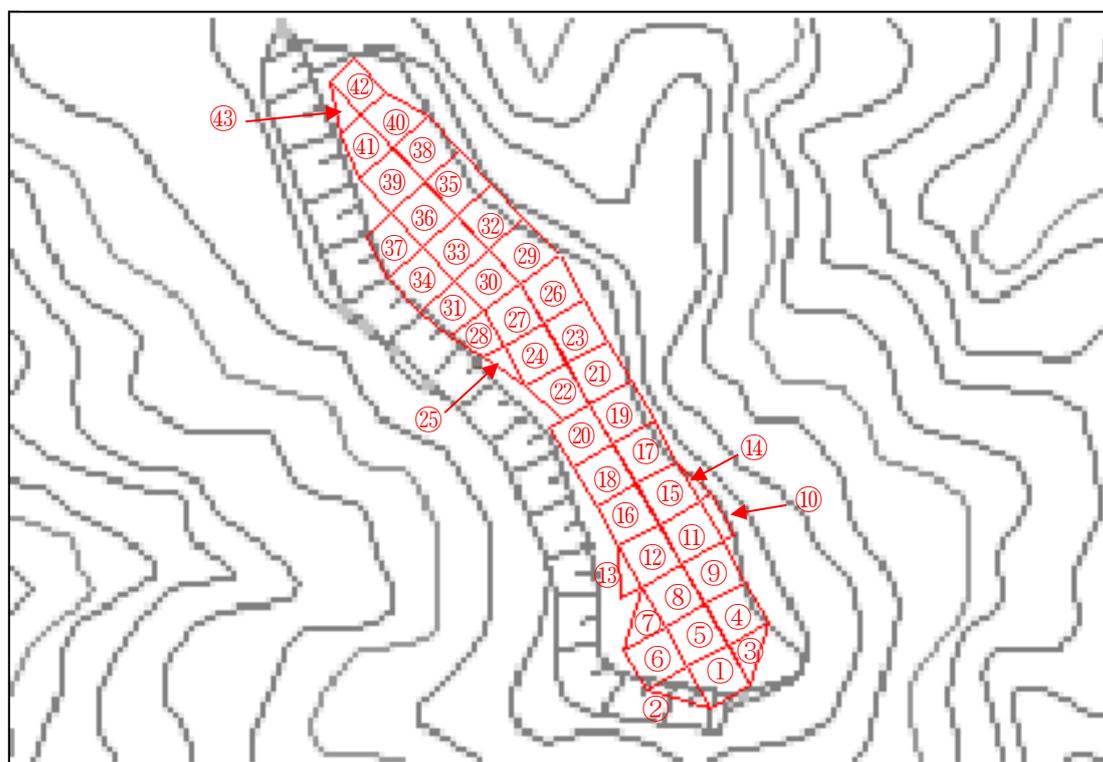
図 3.1(8) 格子図 (LZ-FBJ)

- ・LZ-FBJでは、43個の格子（3,616.47㎡）を設定し、廃棄物目視調査、磁気探査、回収作業を実施した。
- ・LZ-FBJの格子図を図3.1(8)に示した。
- ・LZ-FBJで回収した廃棄物の種類、重量を表3.1(8)に示した。
- ・露岩部分周辺の森林部分では格子を作らず、廃棄物を確認・回収した。

作業場所	廃棄物の種類	品名	重量 [kg]
LZ-FBJ	(6)廃プラスチック類	ゴムシート多数、プラスチック容器、土嚢袋多数、ペットボトル	69
	(8)金属くず	金属板、ワイヤー、有刺鉄線、金属片多数、葉きょう×133	73.5
	(9)ガラス・コンクリート・陶器くず	コンクリートがら	30.5

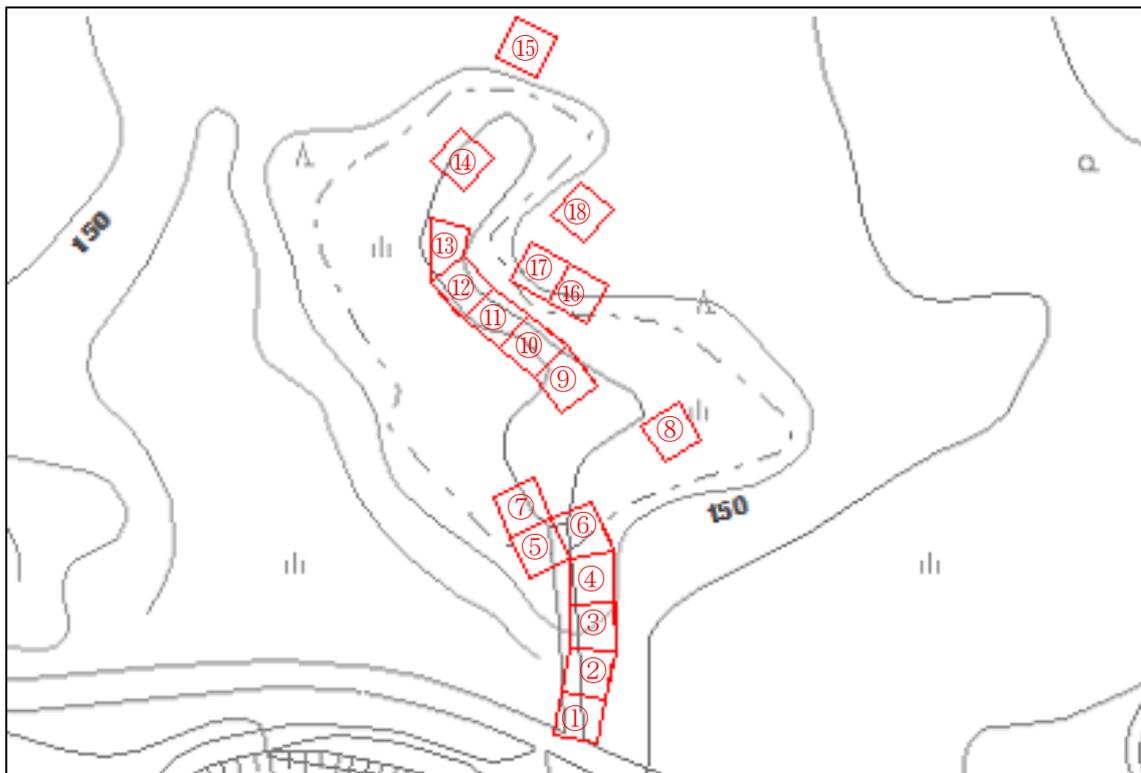
図 3.1(9) 格子図（旧米軍ヘリポート）

- ・旧米軍ヘリポートでは、18個の格子（1833.00 m²）を設定し、廃棄物目視調査、磁気探査、回収作業を実施した。
- ・旧米軍ヘリポートの格子図を図 3.1(9)に示した。
- ・旧米軍ヘリポートで回収した廃棄物の種類、重量を表 3.1(9)に示した。
- ・草木が繁茂している箇所や傾斜等、人が立ち入ることができず格子が設定できない場所については、格子は作らずに目視で廃棄物を確認した。
- ・旧米軍ヘリポートには電柱やコンクリートがら等の重量物があり、手作業では回収できないことから、バックホー、ユニック車を用いて回収作業を行った。

作業場所	廃棄物の種類	品名	重量 [kg]
旧米軍 ヘリポート	(6)廃プラスチック類	①～⑤ 長靴、プラスチック片、ビニール片、ペットボトル	978.5
		⑥ 水筒、弁当箱、プラスチック片、ペットボトル	
		⑦ 廃タイヤ (トーヨータイヤ×2)、ポリタンク×3、ホイール (NISSAN)、塩ビ管、ゴムシート、プラスチック容器、土嚢袋多数、プラスチック片、ペットボトル	
		⑧ 廃タイヤ (トーヨータイヤ×2、ダンロップ×1)、プラスチック容器、発砲スチロール多数、プラスチック片、ビニール片、ペットボトル	
		⑨～⑬ 水筒、ビニール片、プラスチック片、ペットボトル	
		⑭ 車部品多数、ペットボトル	
		⑮ クーラーボックス、土嚢袋多数、ラジカセ部品、ビニール片、プラスチック片、ペットボトル	
		⑯、⑰ 廃タイヤ (ヨコハマタイヤ×1)、洗濯機部品×2、プラスチック容器、ペットボトル	
		⑱ 廃タイヤ (ブリジストン×1)、エアコン部品、乳母車部品、プラスチック片、ペットボトル	
		その他の範囲 廃タイヤ (ブリジストン×4、オーツタイヤ×2、ヨコハマタイヤ×1、トーヨータイヤ×1)、塩ビ管×2、プラスチック容器、浮き輪、プラスチック棒、土嚢袋多数、プラスチック片、ペットボトル	
	(8)金属くず	①～⑤ 傘、金属棒、空き缶	258.5
		⑥ 単三電池、鍋、ポット、フェンス部材多数、空き缶	
		⑦ 金属棒、空き缶	
		⑧ 鍋、空き缶	
		⑨～⑬ 空き缶	
		⑭ 車部品多数、空き缶	
		⑮ 空き缶	
		⑯、⑰ 洗濯機部品、空き缶	
		⑱ 空き缶	
その他の範囲 噴霧器、鍋、金属板、空き缶

作業場所	廃棄物の種類	品名	重量 [kg]
旧米軍 ヘリポート	(9)ガラス・コ ンクリート・ 陶器くず	①～⑤ びん×6	133
		⑥ びん×約 10	
		⑦ びん×約 20	
		⑧ びん×約 20、陶器×3	
		⑨～⑬ びん	
		⑭ 車の窓ガラス×2、びん×約 20	
		⑮ びん×約 50	
		⑯、⑰ びん×約 30	
		⑱ びん×約 20	
		その他の範囲 びん×約 20	
	(11)がれき類	⑦ 電柱 (12m)	3902.5
		⑩ コンクリートがら×2	
		⑭ コンクリートブロック×7	
		⑮ コンクリートがら	
		⑱ コンクリートがら	
	(14)木くず	その他の範囲 木片	3
	(15)繊維くず	① 枕	1
(6)、(8)混合	⑦ ビデオデッキ (東芝)、エンジン部品、電線、換気扇部品	105.5	
	⑩ ノートパソコン (メーカー不明)		
	⑭ 車部品多数		
	⑮ 冷蔵庫×2		
(6)、(8)、(9)混合	⑮ テレビ (SHARP) ×2	20.5	
その他	⑧、⑭、⑯ バッテリー×3	26.5

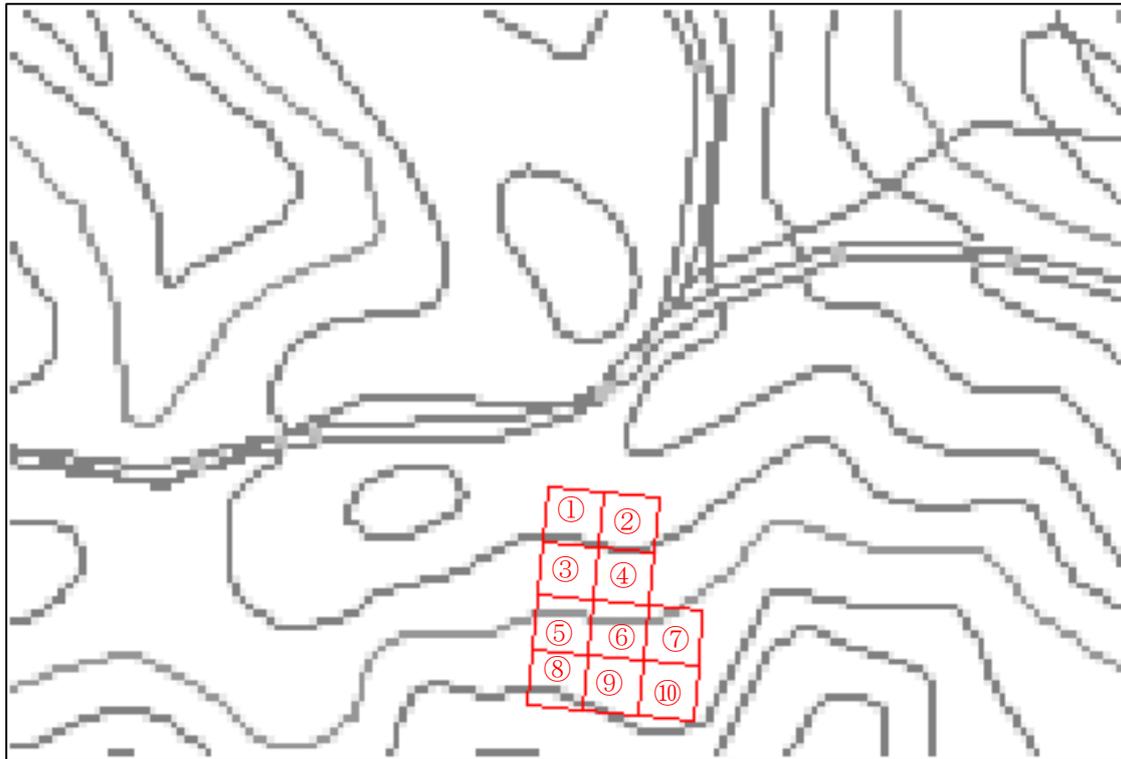
図 3.1(10) 格子図（ヘリコプター墜落事故現場（伊湯岳））

- ・ヘリコプター墜落事故現場（伊湯岳）では、10個の格子（999.99㎡）を設定し、廃棄物目視調査、磁気探査、回収作業を実施した。
- ・ヘリコプター墜落事故現場（伊湯岳）の格子図を図3.1(10)に示した。
- ・ヘリコプター墜落事故現場（伊湯岳）で回収した廃棄物の種類、重量を表3.1(10)に示した。

作業場所	廃棄物の種類	品名	重量 [kg]
ヘリコプター墜落事故現場 （伊湯岳）	(6)廃プラスチック類	操縦桿の保護カバーと思われるもの、機体破片、シート状のもの、アクリル製破片、板状のプラスチック片	49.5
	(8)金属くず	機体破片と思われる金属板、L字型金属片、円筒形金属片、金網状金属片、箱型金属塊、ケーブル、パイプ、ジャイロスコープと記載のある箱状金属塊	191
	(9)ガラス・コンクリート・陶器くず	なし	0

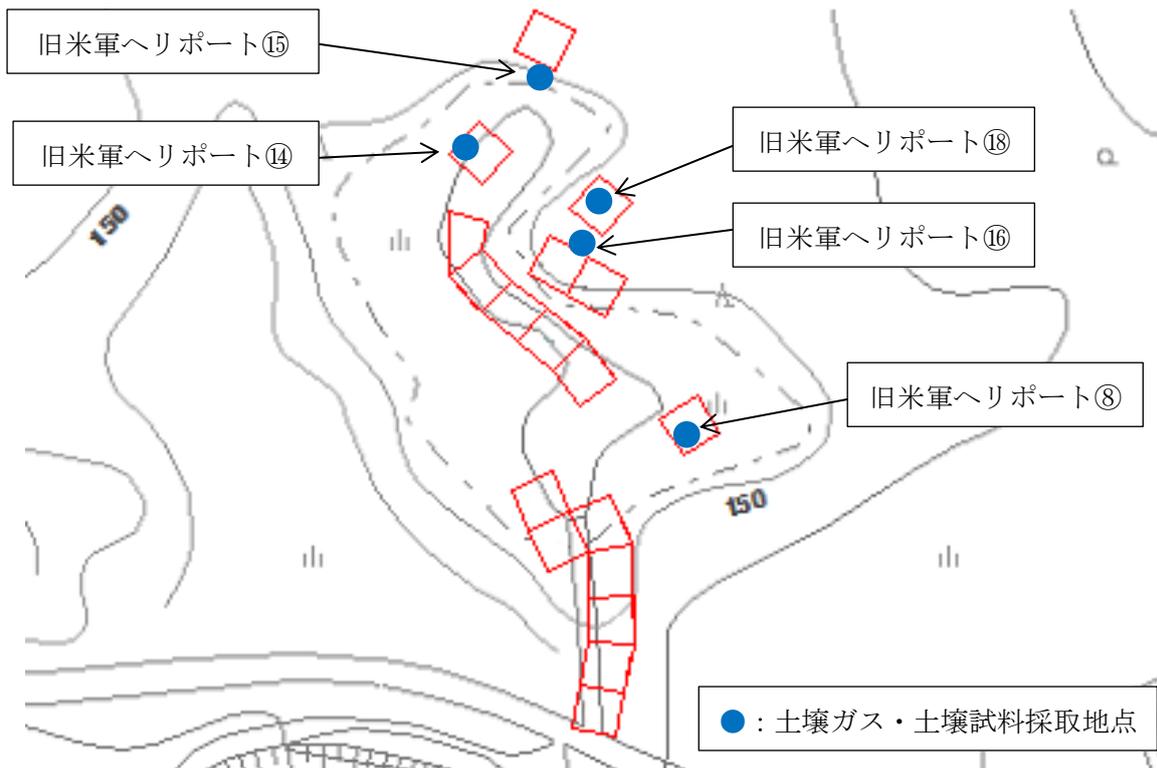
図 3.1-1(1) 旧米軍ヘリポート 土壌試料採取地点図

土壌ガス・土壌試料採取地点	地点選定の理由
旧米軍ヘリポート⑧	バッテリーや多くの生活ごみが廃棄されていたため。
旧米軍ヘリポート⑭	地中からバッテリーを含む車部品が見つかったため。
旧米軍ヘリポート⑮	冷蔵庫やテレビ、多くの生活ごみが廃棄されていたため。
旧米軍ヘリポート⑯	バッテリーや洗濯機部品等が廃棄されていたため。
旧米軍ヘリポート⑱	エアコン部品や多くの生活ごみが廃棄されていたため。
廃タイヤ①	地中から車部品が見つかったため。
廃タイヤ⑦	タイヤや生活ごみが廃棄されていたため。
計 7 箇所
