平成31年2月6日
東北防衛局

ボーリング調査実施前の水質調査結果について

陸自秋田(30)土質調査 水質調査位置図

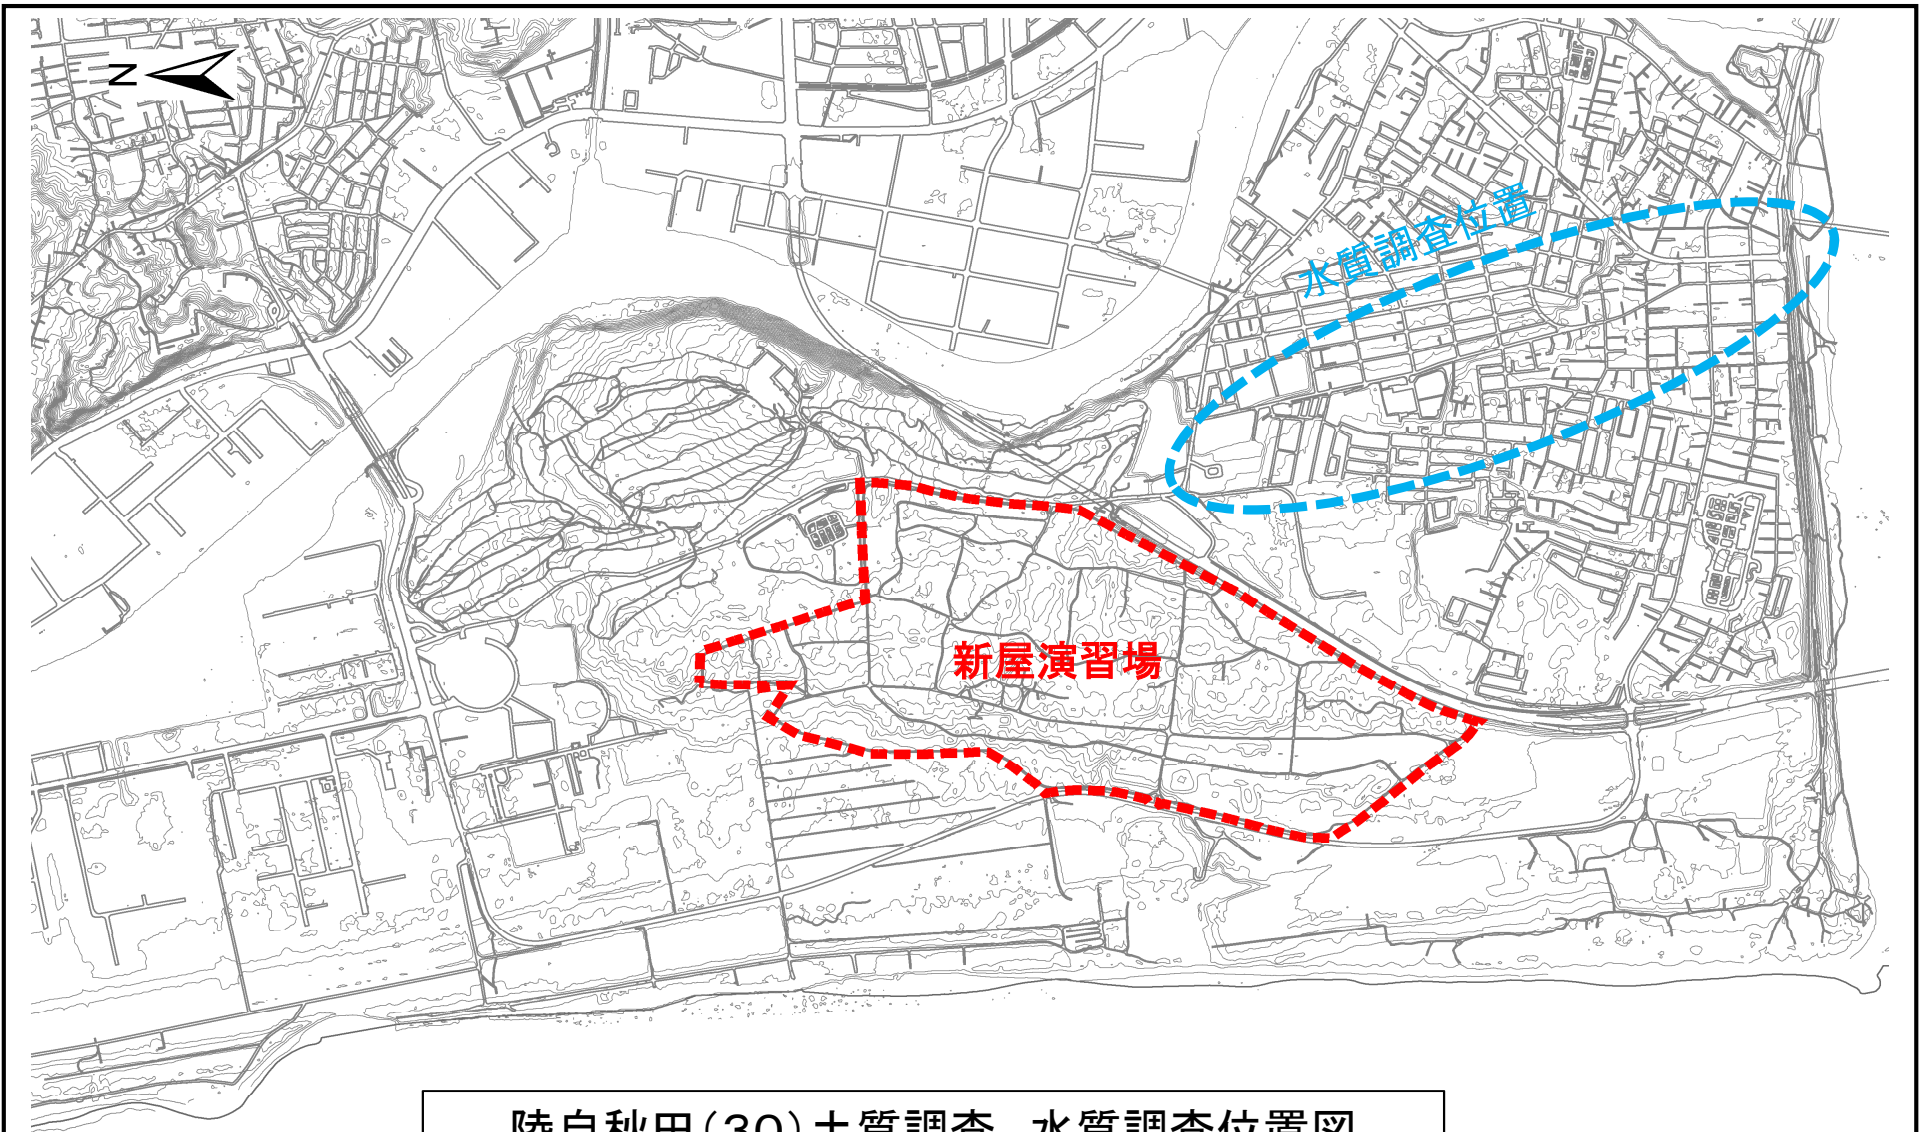
- 図面出典: 国土地理院ウェブサイト(<https://fgd.gsi.go.jp/download/menu.php>)
- ・基盤地図情報 数値標高モデル(5mメッシュ)を等高線に変換して作成
 - ・基盤地図情報 基本項目の道路縁、海岸線を使用
 - ・新屋演習場の範囲、水質調査位置を追記して使用
