海上自衛隊のヘリコプター墜落事故について

海上自衛隊護衛艦「はぐろ」搭載機8416号機及び護衛艦「きりさめ」搭載機8443号機の航空事故調査報告書について

海上自衛隊ヘリコプター 航空事故調査結果等

海上幕僚監部

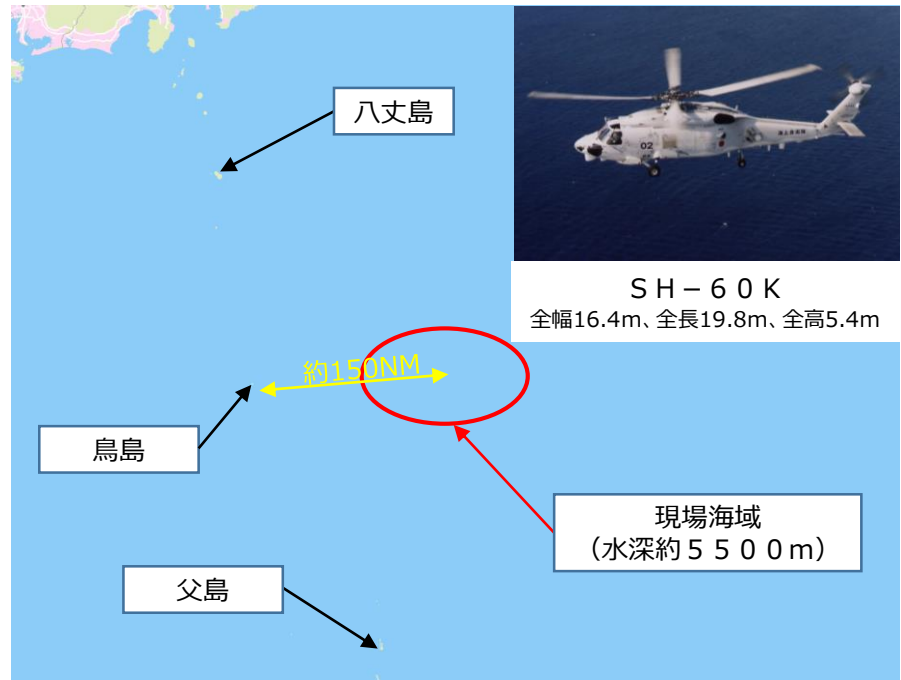
事故に至る状況

- 16号機は第4護衛隊群司令の指揮の下、43号機はすずなみ艦長の指揮の下、潜水艦の捜索を実施。新たな捜索目標が出現したことから、それぞれが同一目標の捜索に向かった。
- 43号機は、衝突の約4分前の地点から衝突した地点までほぼ一直線に飛行し、衝突の約2分前の時点では、16号機の方位と距離を認識していた。
- 16号機は、自動飛行も用いつつ時計回りの旋回をしていた。
- 2機ともに、衝突の数秒前の時点では、相互の存在を認識しつつも、衝突の危険性を感じていなかったと見られる。
- 衝突の瞬間まで、2機ともに回避操作がとられた形跡がない。
