令和8年10月7日  
九州防衛局  
熊本防衛支局

航空自衛隊馬毛島基地（仮称）整備中における作業員死亡事故に係る  
事故原因及び再発防止策等について

馬毛島における生コンクリート製造プラントの運営  
（熊本防衛支局発注、令和6年11月18日契約）

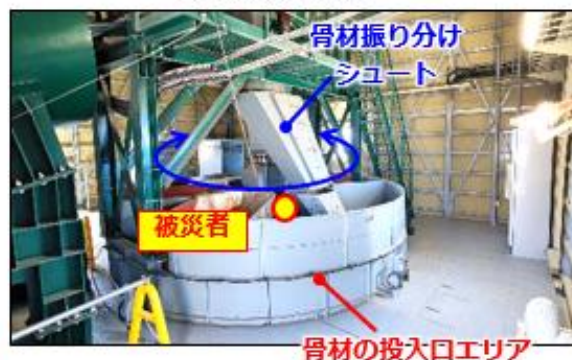
現場状況写真

事故に被災した作業員は、生コンクリート製造プラントの最上階にて清掃作業中であったところ、粉塵を清掃するため、運転中は立ち入りが禁止されている製造機械の可動部に立ち入り、生コンクリートの材料である骨材を振り分ける機械（シュート）と骨材の投入口の壁との間に挟まれた。（別添：事故発生場所の現場状況）

生コンクリート製造プラントの運転中に骨材を振り分ける機械（シュート）の回転範囲内に立ち入らないというルールを徹底できておらず、作業員が立ち入ったこと

- ・ 生コンクリートの製造中は、製造プラントの扉を施錠し、立ち入り禁止とする。
- ・ トラブルのために必要があつて立ち入る場合には、製造プラントの運転を停止し、共同事業体の職員が必ず立ち会うこととする。
- ・ 作業開始時及びトラブルやメンテナンスによる作業再開時は、人がいないことを確認した上で製造プラントの動作確認を行う。その際、共同事業体の職員が必ず立ち会い、動作確認後は速やかに製造プラントから退出し、施錠することとする。
- ・ 製造機械の可動部を含め、機械設備のメンテナンス等の作業を行う場合には、生コンクリート製造プラントを停止させるとともに、対象設備のブレーカーを遮断することとする。
- ・ これらの再発防止策について、関係職員に対する教育を実施するとともに、作業前のミーティングで確認する。
