付表- 4.2.2.14(1) 重要な地形・地質の記録の整理結果 (No. 101)

付表- 4.2.2.15(1) 重要な地形・地質の記録の整理結果 (No. 106)

業務名	シュワブ(H25)陸域生物等調査検討
項目	地形改変区域における 重要な地形・地質記録 地形・地質の記録
調査地点	代替施設本体106
期日	平成26年6月27日
発注者	(株)ブレック研究所

付表- 4.2.2.16(1) 重要な地形・地質の記録の整理結果 (No. 104)

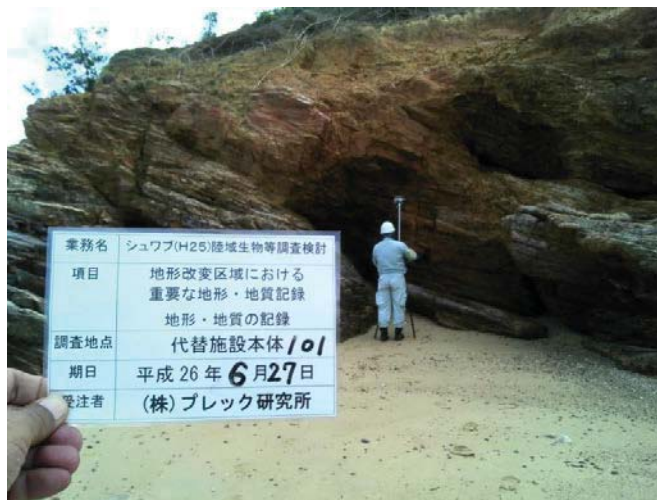
調査地点:No.101(海蝕洞・石灰洞)

No.	101
種類	海蝕洞・石灰洞
調査年月日	平成 26(西暦 2014)年 6 月 27 日
概要	辺野古崎の北西約 750m の辺野古崎北方海岸の海食崖に発達する海蝕洞である。凸凹の激しい海蝕崖に複数の海蝕洞が形成されている。海蝕洞は嘉陽層の互層で、いくつもの断層やねじれがみられる。
位置	  <div data-bbox="416 1216 850 1384" style="border: 1px solid black; padding: 5px; margin-top: 10px;"> <p>【No.101 観測点座標】</p> <ul style="list-style-type: none"> ・緯度: 26° 31' 34.2524" ・経度: 128° 02' 54.7736 ・標高(EL): 0.896m ・標高(DL): 2.059m </div>
形状・構造	高さ約 10m、幅約 30m の海蝕崖の下部及び中部に四つの海蝕洞がある。 地質は嘉陽層の砂岩・泥岩が卓越する互層であるが、いくつもの断層やねじれなどの変形がみられる。
規模	露頭に向かって左側の下部の海蝕洞は幅約 1.5m、高さ 1.8m、奥行き 5m と幅約 1m、高さ 3m、奥行き 4m、その隣に幅約 0.5m、高さ 0.8m、奥行き 1m の海蝕洞がある。また右側の海蝕崖中部の海蝕洞は幅約 1.5m、高さ 1m、奥行き 1.5m である。
その他 (保存状態)	保存状態は比較的良好であるが、海蝕崖の下部に位置する海蝕洞の底面には砂が堆積している。

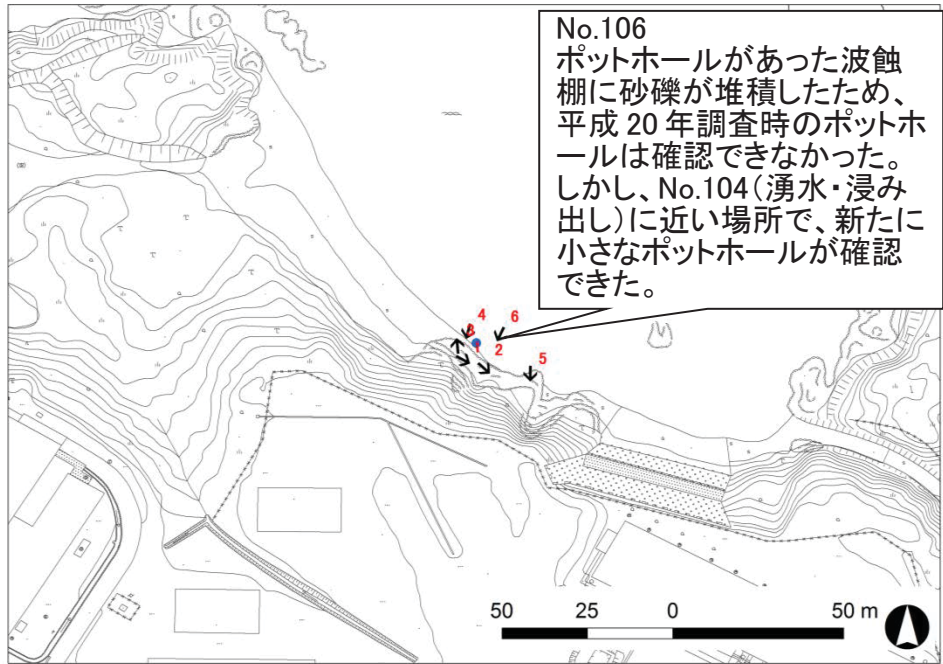
No.	106
種類	ポットホール(甌穴)
調査年月日	平成 26(西暦 2014)年 6 月 27 日
概要	<p>辺野古崎の北西約 670m に位置する波蝕棚に形成されたポットホール。</p> <p>波蝕棚の相当面積が砂礫で埋没されたため、平成 20 年調査時に確認されたポットホールは確認できなかったが、新たに No.104 の湧水箇所に近い場所で小さなポットホールがあることを確認したため、記録に留めた。</p>
位置

<p>No.106 ポットホールがあった波蝕棚に砂礫が堆積したため、平成 20 年調査時のポットホールは確認できなかった。しかし、No.104(湧水・浸み出し)に近い場所で、新たに小さなポットホールが確認できた。</p> <p>【No.106 観測点座標】</p> <ul style="list-style-type: none"> ・緯度: 26° 31' 31.6813" ・経度: 128° 02' 57.1062 ・標高(EL): -0.113m ・標高(DL): 1.050m
形状・構造	<p>ポットホールがあった波蝕棚に砂礫が堆積したため、平成 20 年度に調査されたポットホールは確認できなかった。しかし、周辺を捜したところ No.104(湧水)地点に近い場所で新たに直径約 35cm、深さ 10~20cm 程度の小さなポットホール状の微地形を確認した。</p>
規模	<p>新たに確認されたのは、直径約 35cm、深さ 10~20cm 程度の小さなポットホールである。</p>
その他 (保存状態)	<p>平成 20 年度調査で確認されたポットホールは確認できなかったが、波蝕棚に砂礫が堆積したため埋没したものと考えられる。新たに確認できた小さなポットホールも穴に砂泥が堆積しつつある。</p>

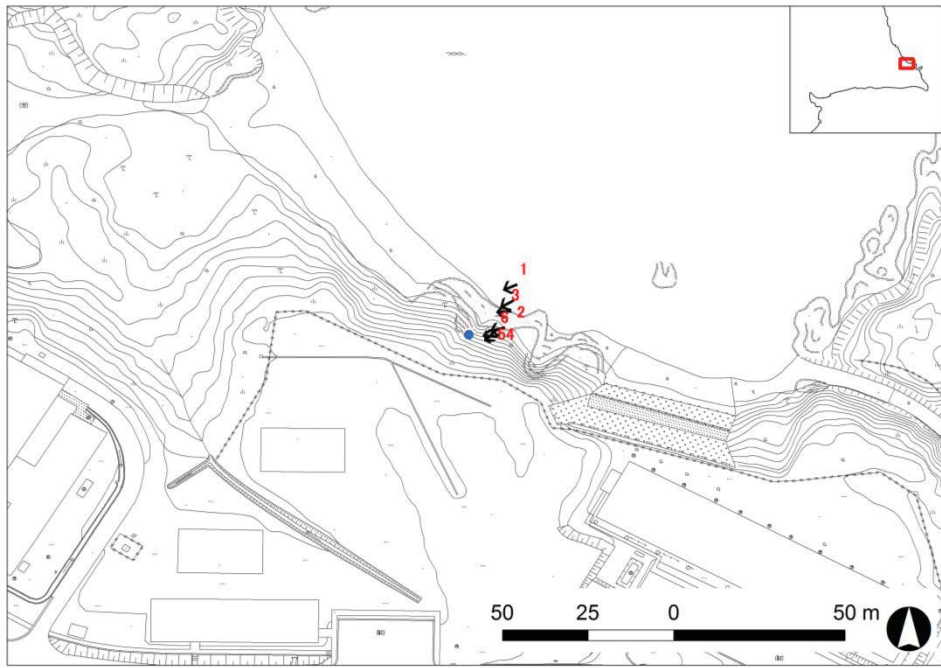
No.	104
種類	湧水・浸み出し
調査年月日	平成 26(西暦 2014)年 6 月 27 日
概要	<p>辺野古崎の北西約 660m に位置する葉海蝕崖に形成された凹地の湧水・地下水の浸み出し箇所である。</p> <p>天井のない半開状の海蝕洞で、湧水量は No.105 よりも少ない。</p>
位置

<div data-bbox="411 1205 849 1377" style="border: 1px solid black; padding: 5px;"> <p>【No.104 観測点座標】</p> <ul style="list-style-type: none"> ・緯度: 26° 31' 31.1976" ・経度: 128° 02' 56.9979 ・標高(EL): 1.061m ・標高(DL): 2.224m </div>
形状・構造	<p>海岸からみると、手前の波蝕棚から約 10m 奥まった場所に形成された天井のない半開状の海蝕洞で、波蝕洞の奥まで砂が堆積している。岩盤からの湧水の浸み出し量は No.105(湧水・浸み出し)よりも少ない。</p>
規模	幅約 1.5m、奥行き約 2m で、天井のない半開状の海蝕洞。
その他 (保存状態)	<p>波蝕棚のほうから砂や礫が堆積し、埋まりつつある状況である。この湧水箇所に連続する北側約 30m に位置する崖地には崩落が生じていることから、近い将来この半開状の海蝕洞も崩落する可能性が考えられる。</p>
