レッドリストサンゴ類の生息状況等について

平成31年3月

沖縄防衛局

移植先におけるオキナワハマサンゴの 再生産の確認状況について

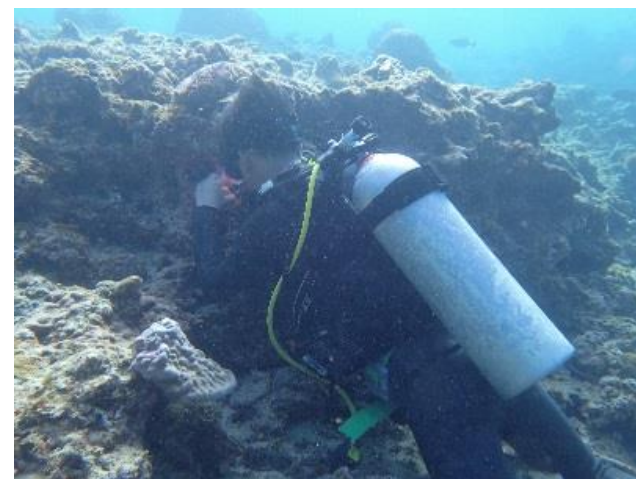
確認状況

幼生の放出およびその兆候の確認状況

1月	2月						3月		
	31日	3日	14日	18日	21日	25日	28日	4日	7日	11日
No.2			◎						◎	○
No.17			○	○			◎	○	◎	◎
No.18		◎	○							
No.19	○	◎	◎		◎	○	◎	○	◎	○

◎：幼生の放出 ○：幼生の放出の兆候

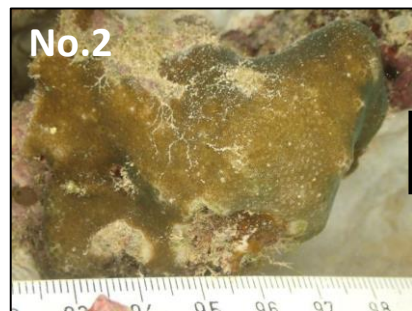
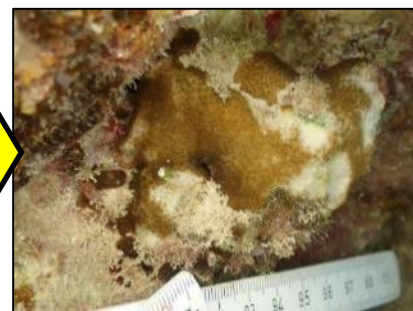
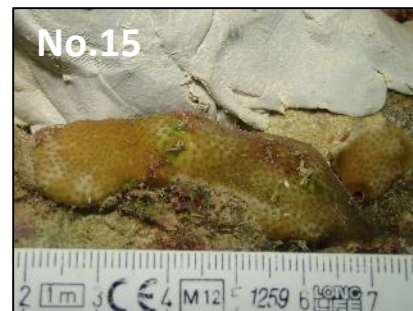
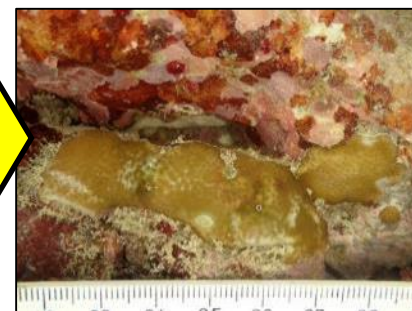
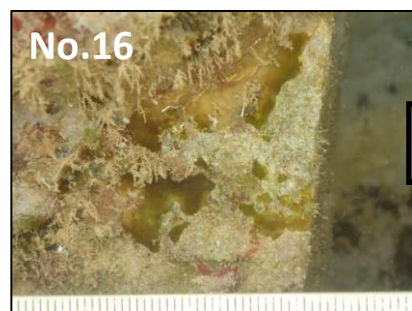
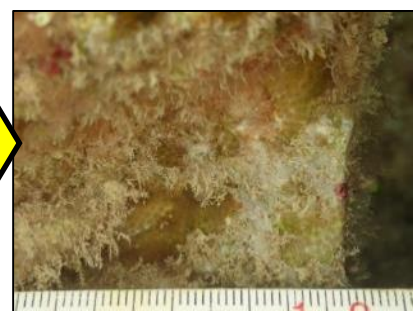
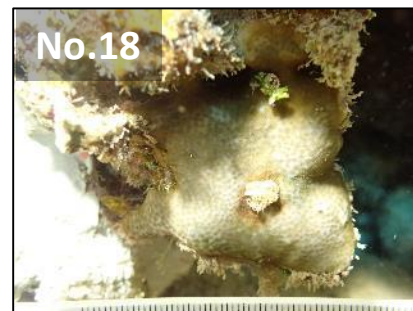
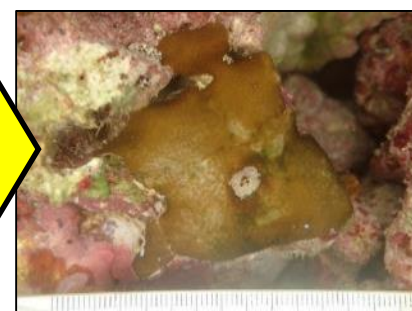
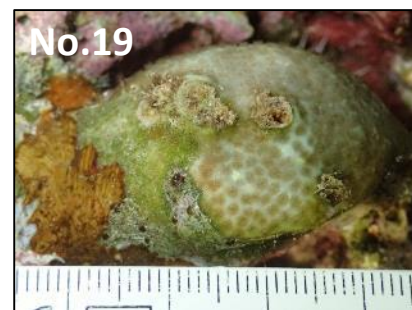
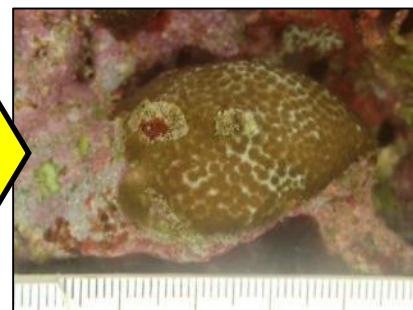
●5群体は良好な状態を維持または大きく改善

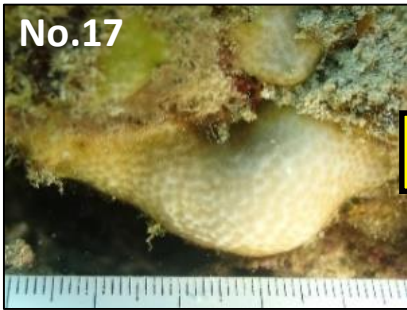
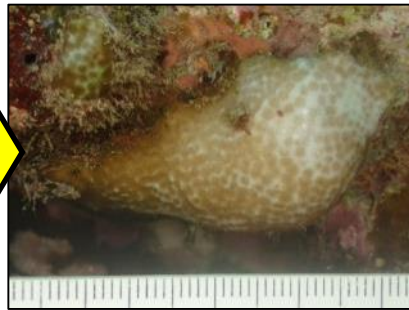
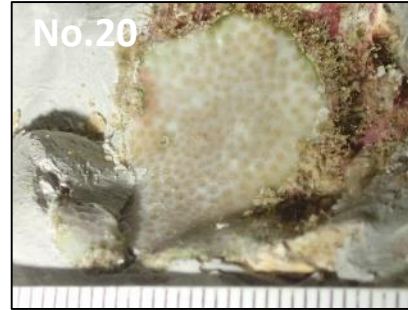
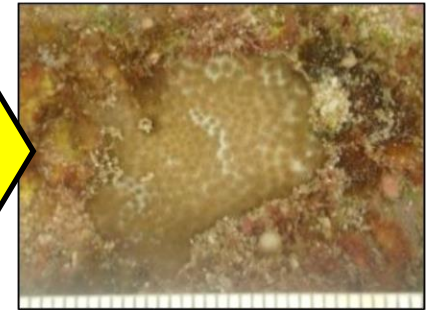
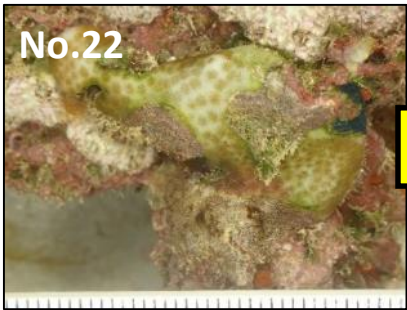
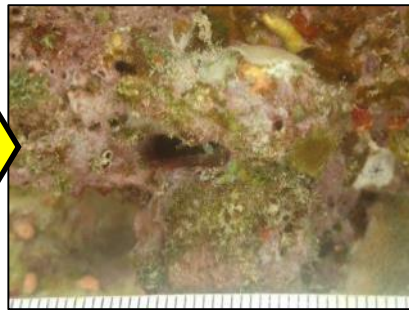
●3群体は大きな変化なしまたはやや改善(※ポリプの色合いが濃くなったが共肉全体まで広がっていない。)

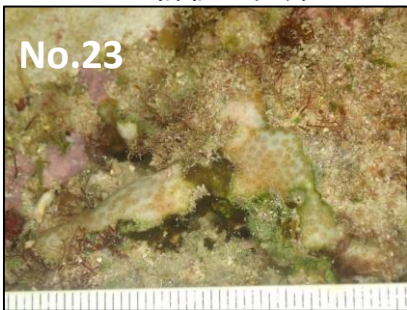
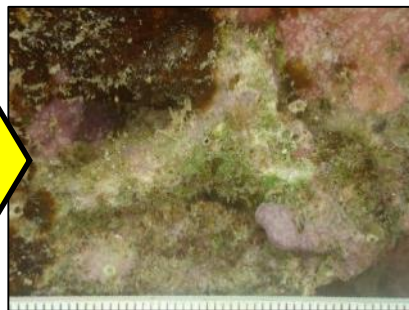
●1群体は白化が進行

白化が進行し部分死が見られたほか、共肉やポリプが確認されていた箇所もそれらが委縮している様子が確認されており、白化の評価が困難

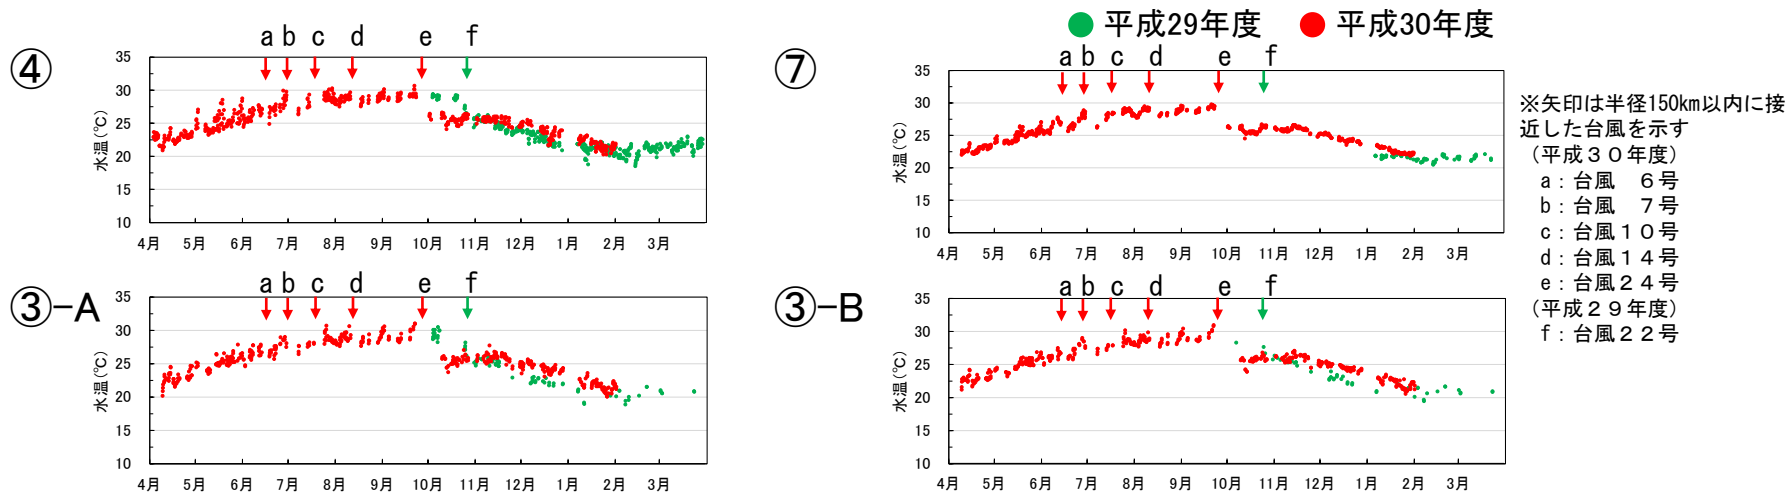
(2) 水温の状況について

調査期間(平成29年10月3日～平成31年1月31日)における水温の状況は、移植先(④, ⑦)において、移植を行った平成30年7月27日以降においても対象サンゴの生息に影響を与えるような特異なデータは、確認されていない。

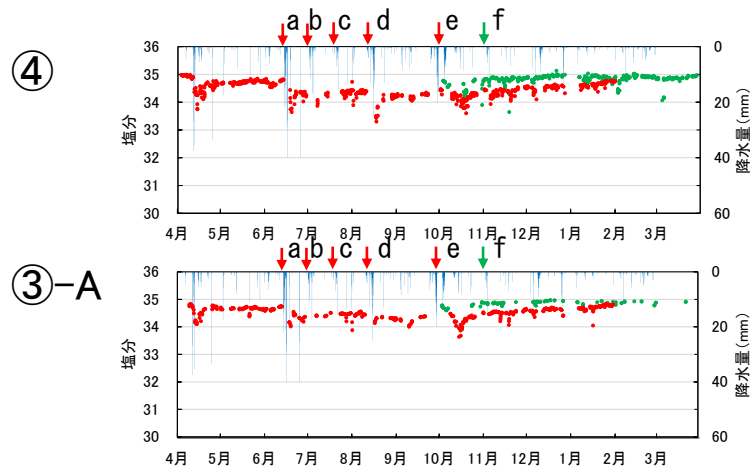
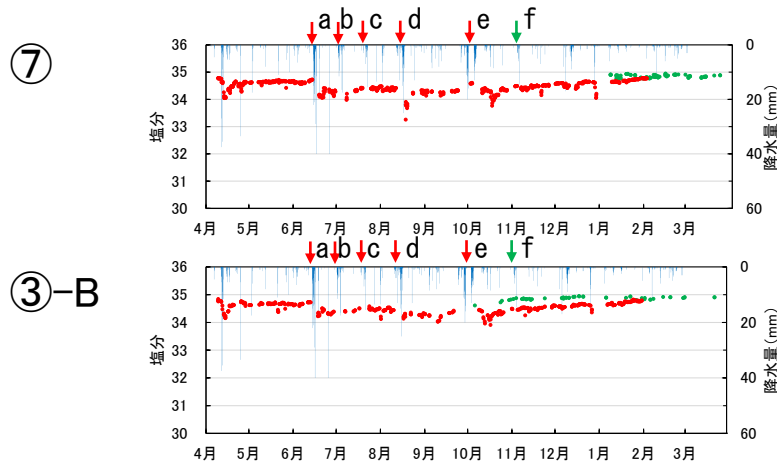
調査期間(平成29年10月3日～平成31年1月31日)における塩分の状況は、通常時では概ね34.0～35.0の範囲で推移している。観測期間中は、台風等の降水量の多い日に塩分の低下を確認。移植先(④, ⑦)は、移植を行った平成30年7月27日以降においても対象サンゴの生息に影響を与えるような特異なデータは確認されなかった。

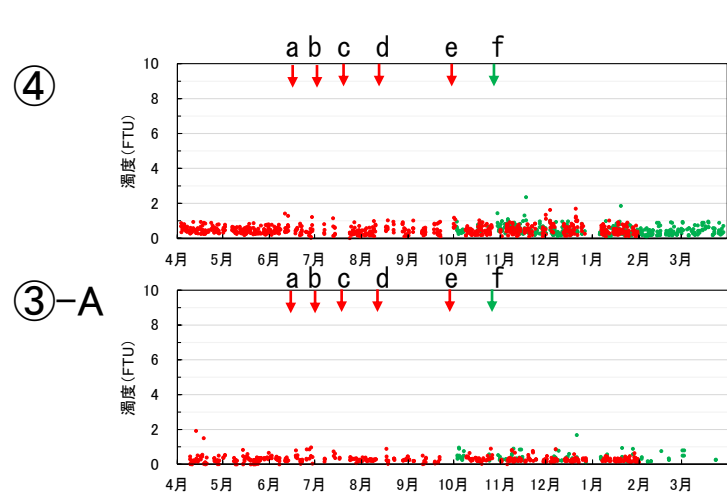
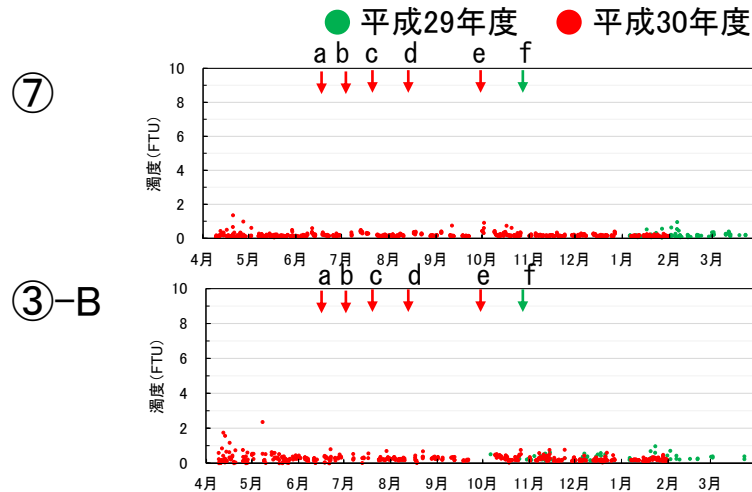
(5) 濁度の状況について

調査期間(平成29年10月3日～平成31年1月31日)における濁度は、通常時では概ね1FTU前後で推移しているが、砂等の巻き上げにより2FTU程度まで上昇することを観測。自然状態において、濁度の上昇が観測されているものの、移植を行った平成30年7月27日以降においても対象サンゴの生息に影響を与えるような特異なデータは確認されていない。
