## 4.5 事業に関するその他の事項

### 4.5.1 N-4.1 の無障害物帯

#### 4.5.2 N-1(b)の無障害物帯

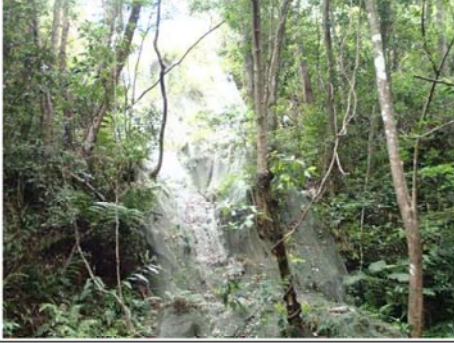
表 4.5-1(1) 復旧後の状況

平成 27 年度における崩落後の監視結果を表 4.5-1 に示した。現在までのところ、構造上の大きな変化は確認されていない。植生の回復状況は、斜面下部ではヘツカシダ、クワズイモが、斜面上部ではシロノセンダングサやススキ等の生育が確認され、周辺の状況と概ね同様の植生が広がっていた。
