- 平成28年11月8日(火)、防衛省は、佐賀空港における在沖米軍MV-22オスプレイの展示飛行に合わせて騒音測定を実施
- 展示飛行の実施内容
 - 悪天候時の経路の飛行(計器飛行方式による飛行(図1:着陸時の経路、図2:離陸時の経路))
 - 基本的な経路の飛行(有視界飛行方式による飛行(図3:南側場周、北側場周))
 - 滑走路上でのホバリング

佐賀空港における米海兵隊MV-22オスプレイの飛行状況等について

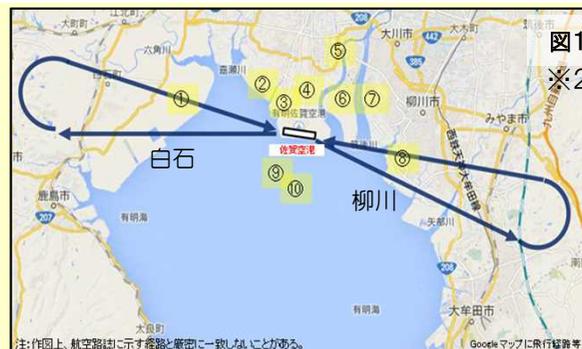
【悪天候時の経路の飛行】(図1・2)

①白石町八平及び⑨海上で、75dB(デシベル)

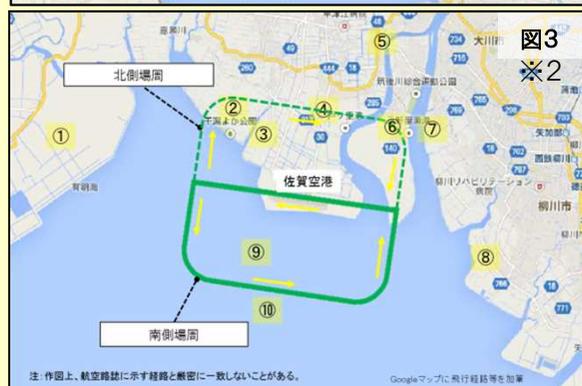
【基本的な経路の飛行】(図3)

○ 南側場周経路(高度約300m)において、⑨海上で74dB

○ 北側場周経路(高度約300m)において、③川副町小々森で71dB

※2:調整経路を表した模式図であり、実際の飛行経路とは完全に一致しない場合がある。

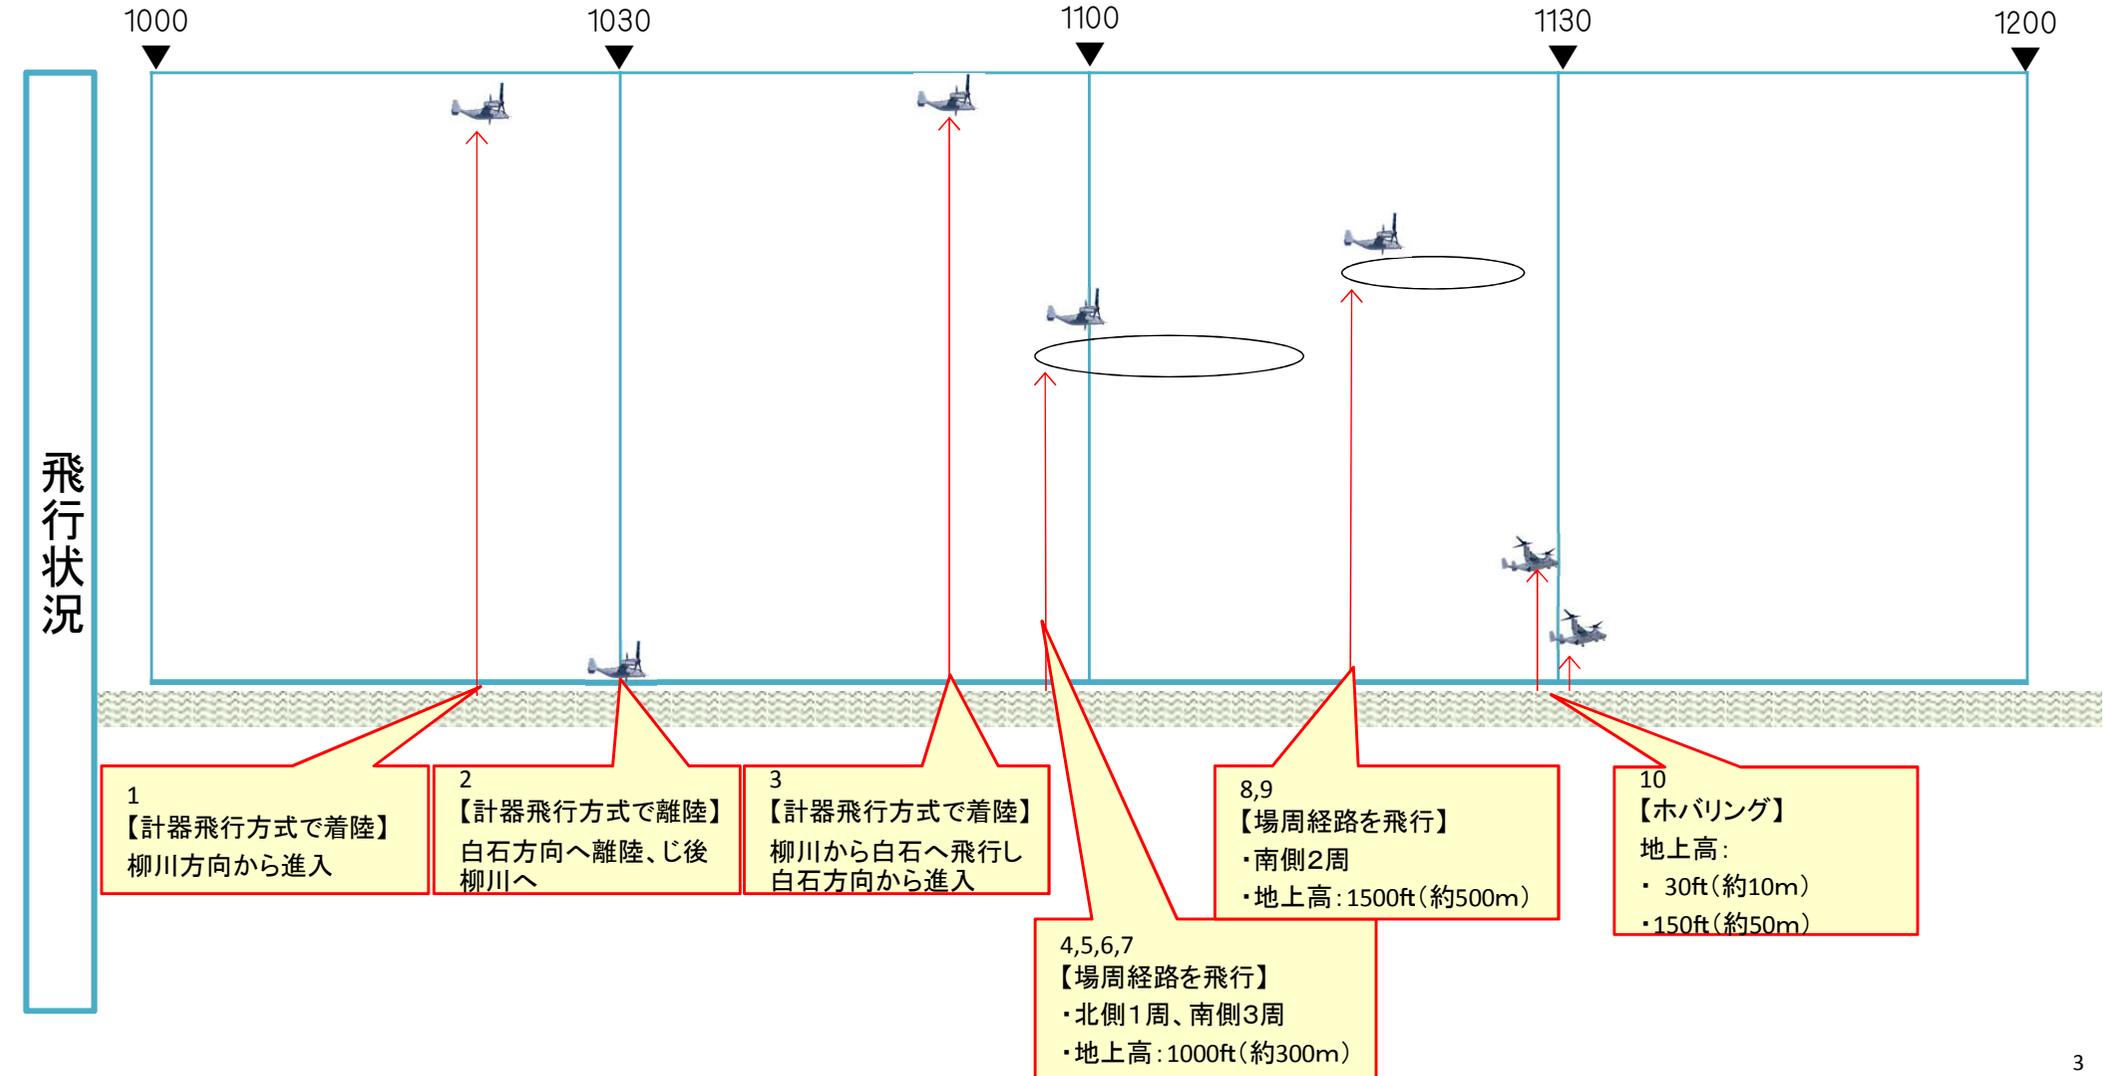
気象条件・実際の飛行状況

気象条件 (気象庁 データ、観測 地点:川副)	平成28年11月8日(火) 天候:曇り一時雨 降水量:0.0mm	
	風向:北北東 風速:1.3m/s	風向:北北西 風速:1.7m/s
