## 研究背景等

### 構造ヘルスマonitoringセンサー

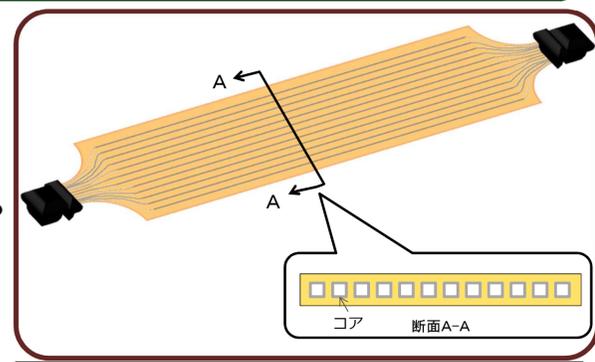
本センサー（図1）は薄い樹脂製シートであり、そのシートの中には光が通過する道（以下「コア」という。）を複数設置、一方より光をシートの中に入射し、他方より出てくる光の強度を計測するものである。本センサーを接着剤等で貼付した部分に損傷が発生した場合、コアの形状が歪んだり破断するなどして光量損失が増大するため、金属や複合材の各種損傷を検知できる。

図1 本センサー概要

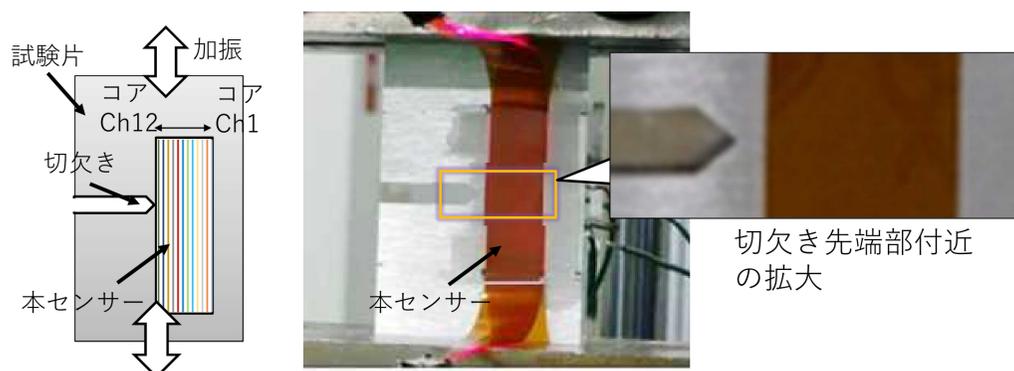
切欠き付きアルミ合金製試験片に本センサーを貼付し、加振により切欠き先端より水平方向に亀裂を進展させる疲労試験を行った（図2）。試験の結果、加振のサイクル数増大に伴い、Ch12のコアからCh1のコアまで順に光量損失が急増し、亀裂が進展したことが示唆された。また、光源に可視光を用いると、亀裂形状を目視でも確認できることがわかった（図3）。

図2 疲労試験のセットアップ

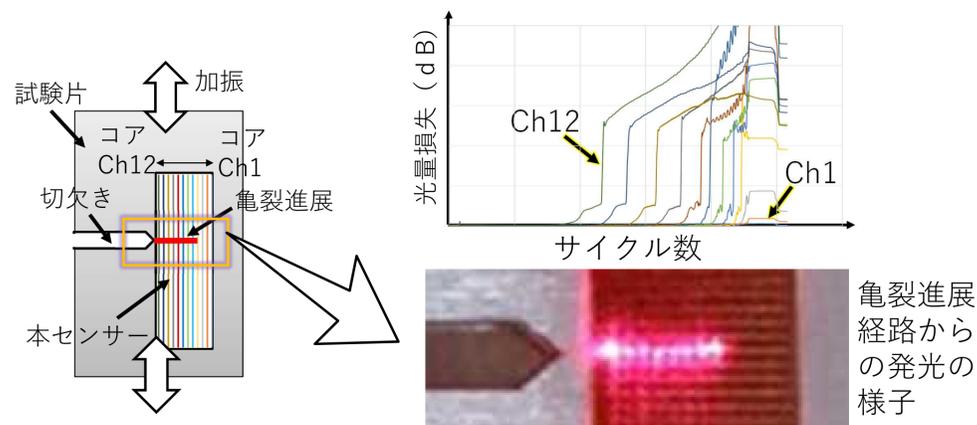
図3 試験結果

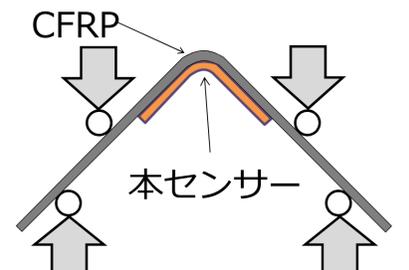
複合材に剥離を発生させるためL字型のCFRP（炭素繊維強化複合材）試験片に本センサーを貼付して4点曲げ試験を行った（図4）。剥離の発生と同時に光量損失が変動した。また、除荷後においても光量損失が認められたことから、除荷後も剥離の有無が判定できるものと考えられる。

図4 4点曲げ試験の概要

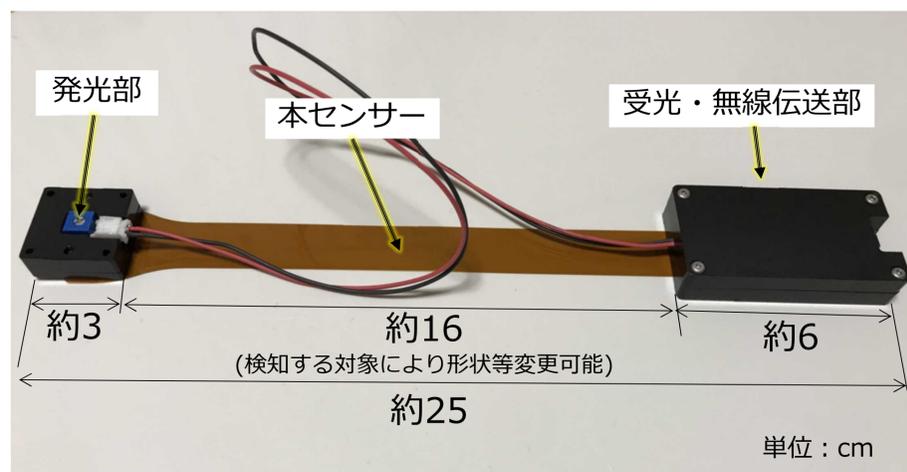
本センサーを組み込んだ小型損傷検知システムの試作品を図5に示す。

図5 損傷検知システムの概要
