## (2) 予測方法

## (3) 予測結果

## 6. 20. 2. 2 施設等の存在及び供用

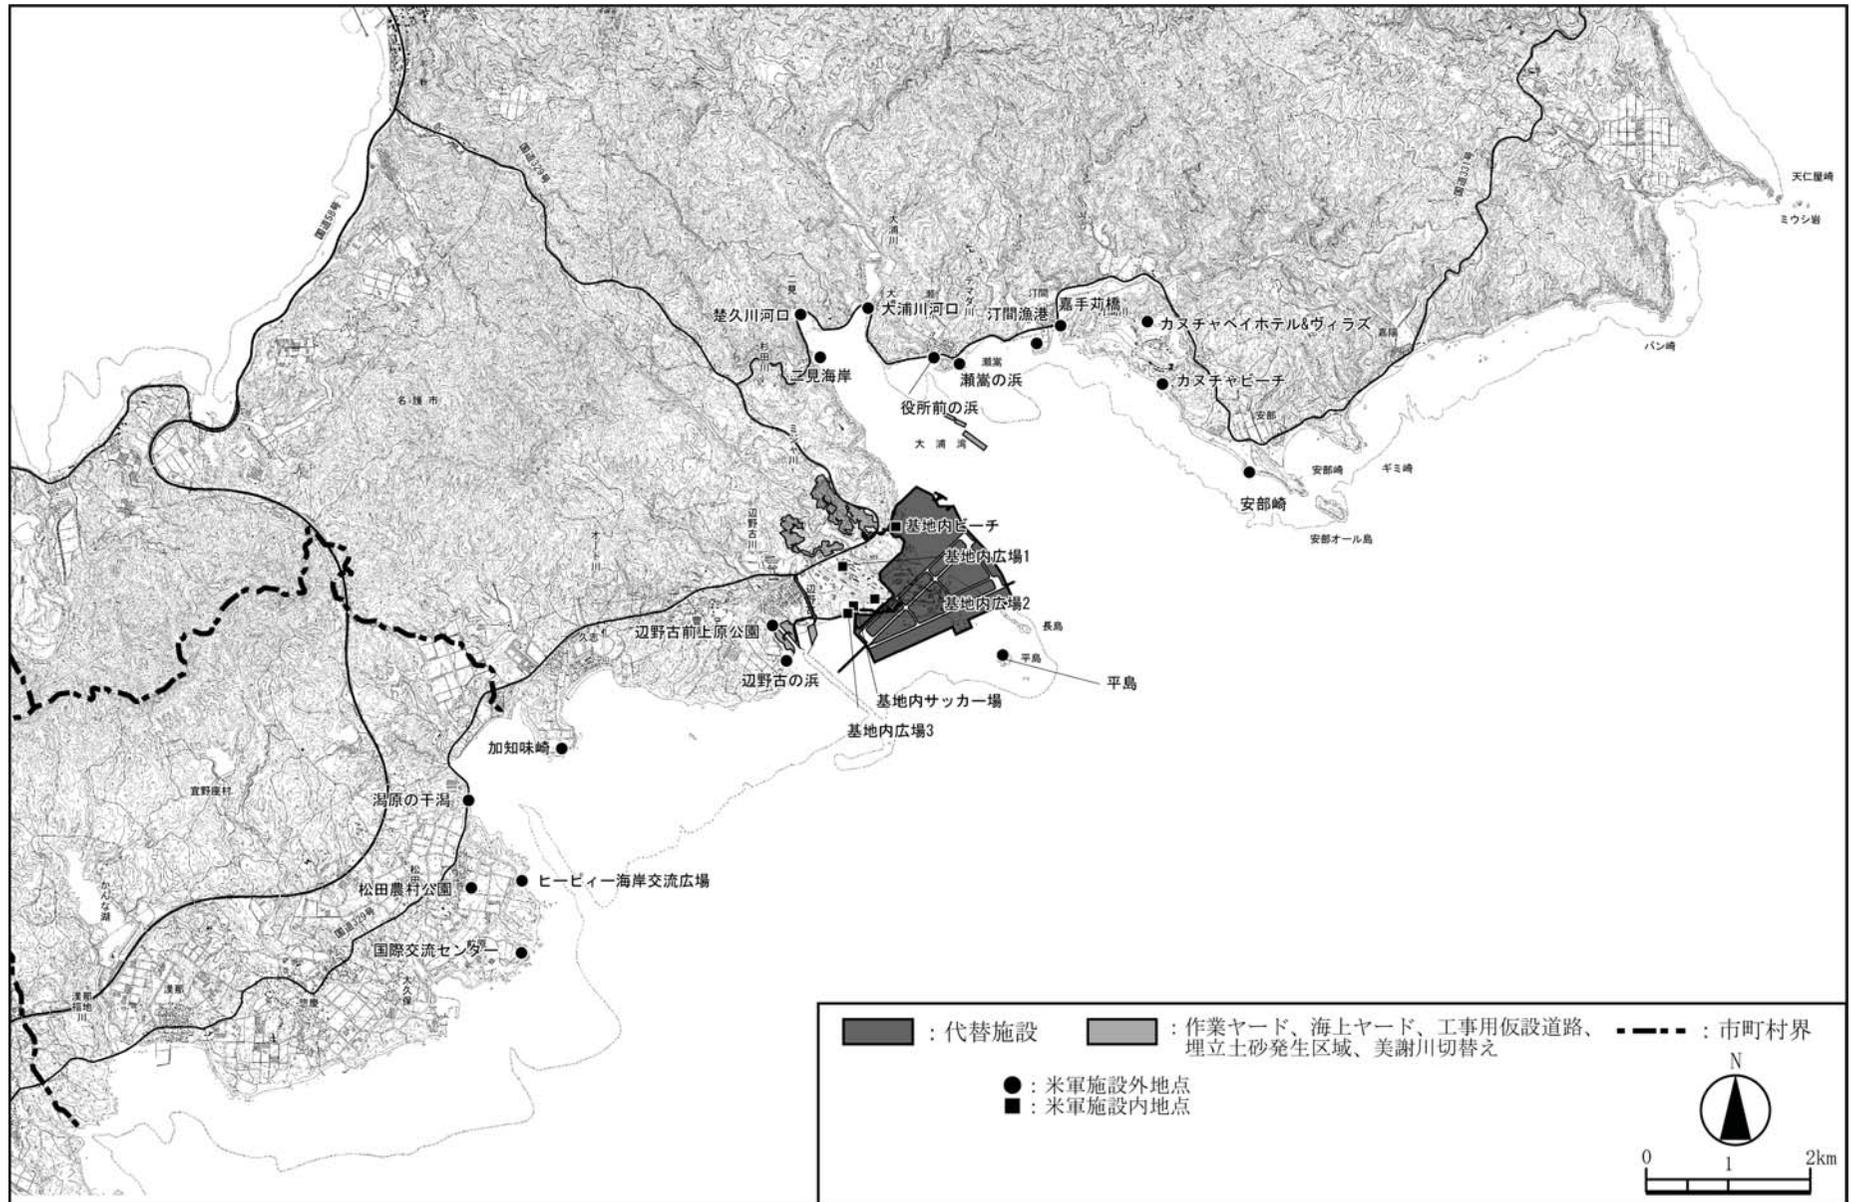
図-6.20.2.1.1 主要な眺望点及び視点場の改変の程度

図-6.20.2.1.1及び図-6.20.2.1.2示すとおり、これら主要な眺望点及び視点場のうち、陸域の米軍施設外の地点については土地改変による消失はありません。陸域の米軍施設内の地点については一部（米軍施設内ビーチ）が消失しますが、現状で一般利用ができない場所となっています。また、海上からの眺望については一部が消失することとなりますが、消失する場所は、現状で一般利用ができない制限水域内がほとんどとなっています。以上のことから主要な眺望点及び視点場の状況の改変の程度は極めて小さいものと予測しました。

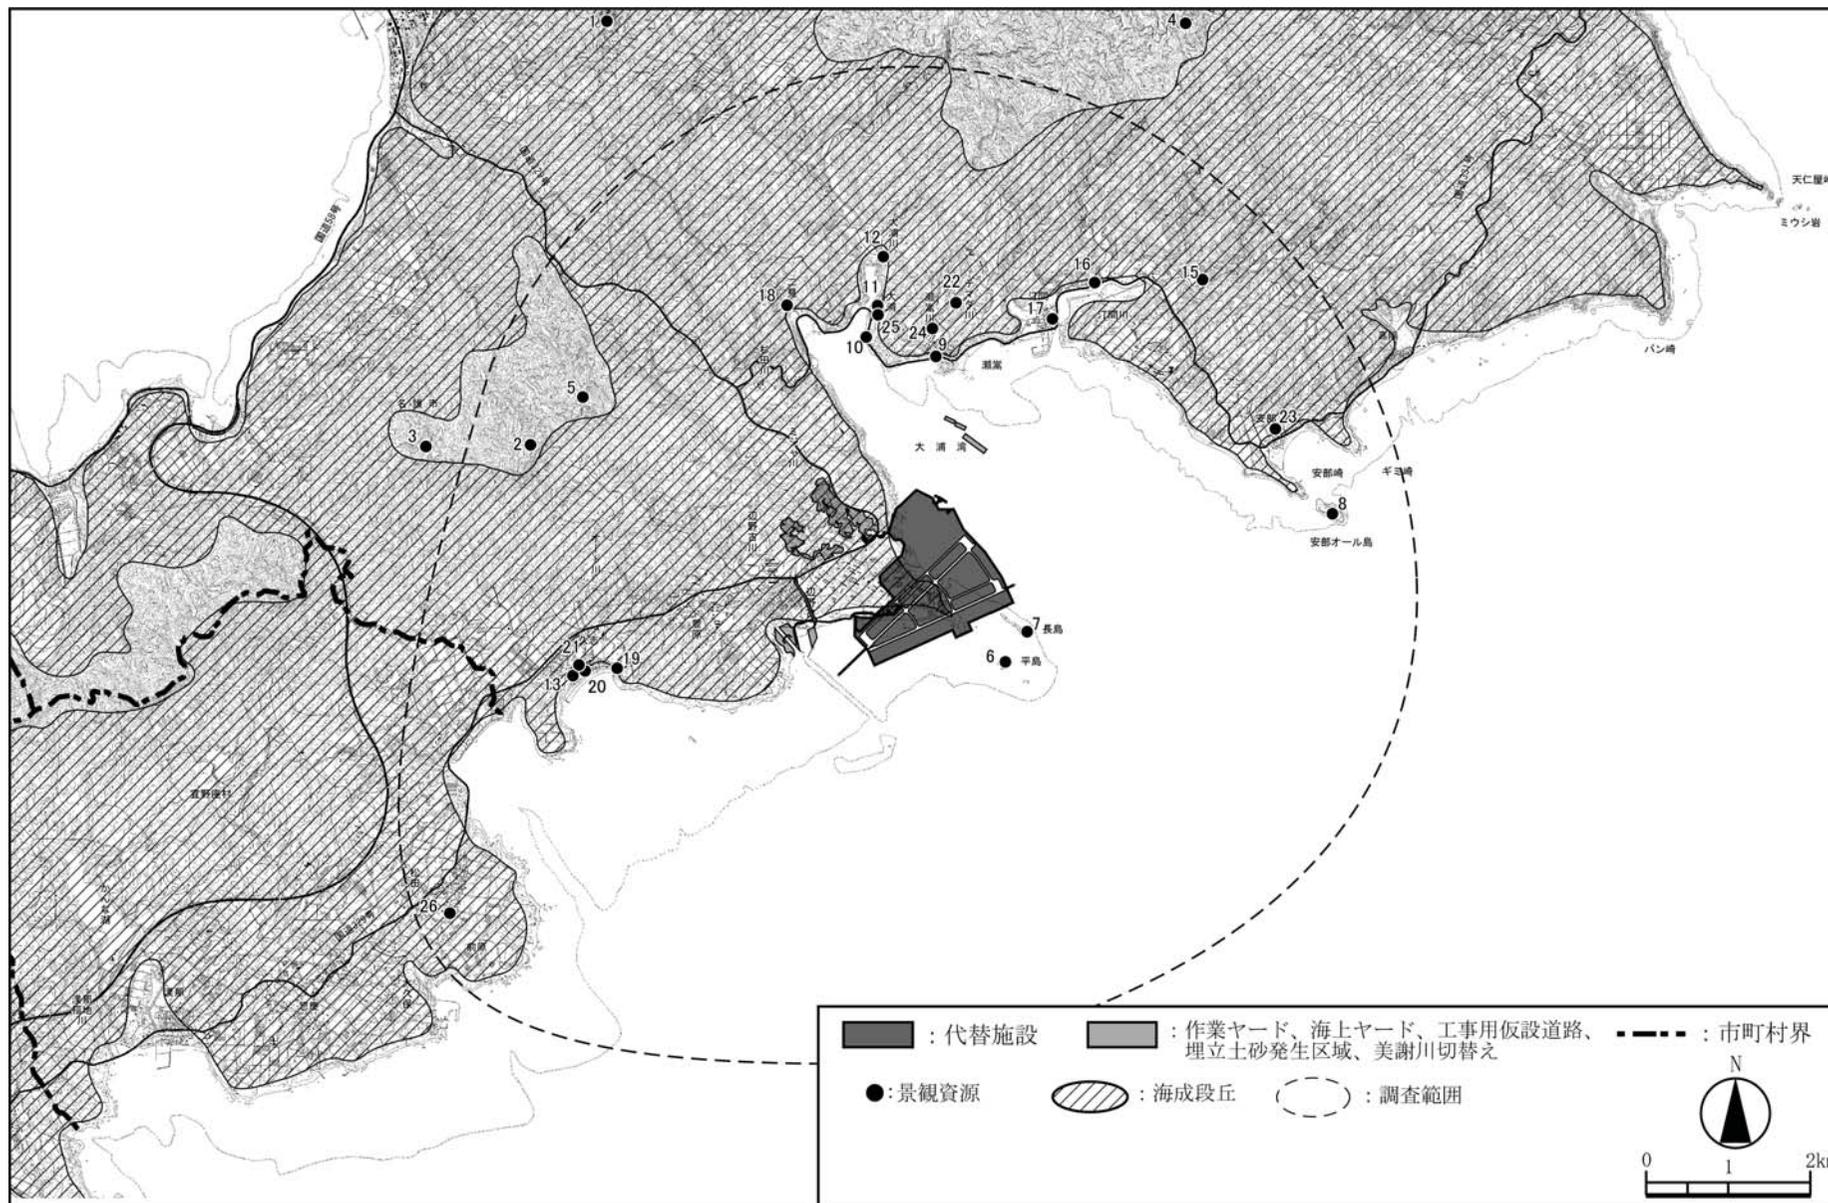
図-6.20.2.1.3 景観資源の改変の程度

事業実施区域及びその周辺における景観資源は、山地、海成段丘、島嶼、樹木などがあげられます。これらのうち、図-6.20.2.1.3に示すとおり、工事の実施により、海成段丘の一部が改変されることとなりますが、調査範囲に分布する約4,473haの海成段丘のうち、改変される面積は62haであり、改変率は1.4%とごくわずかであることから変化の程度は極めて小さいものと予測しました。

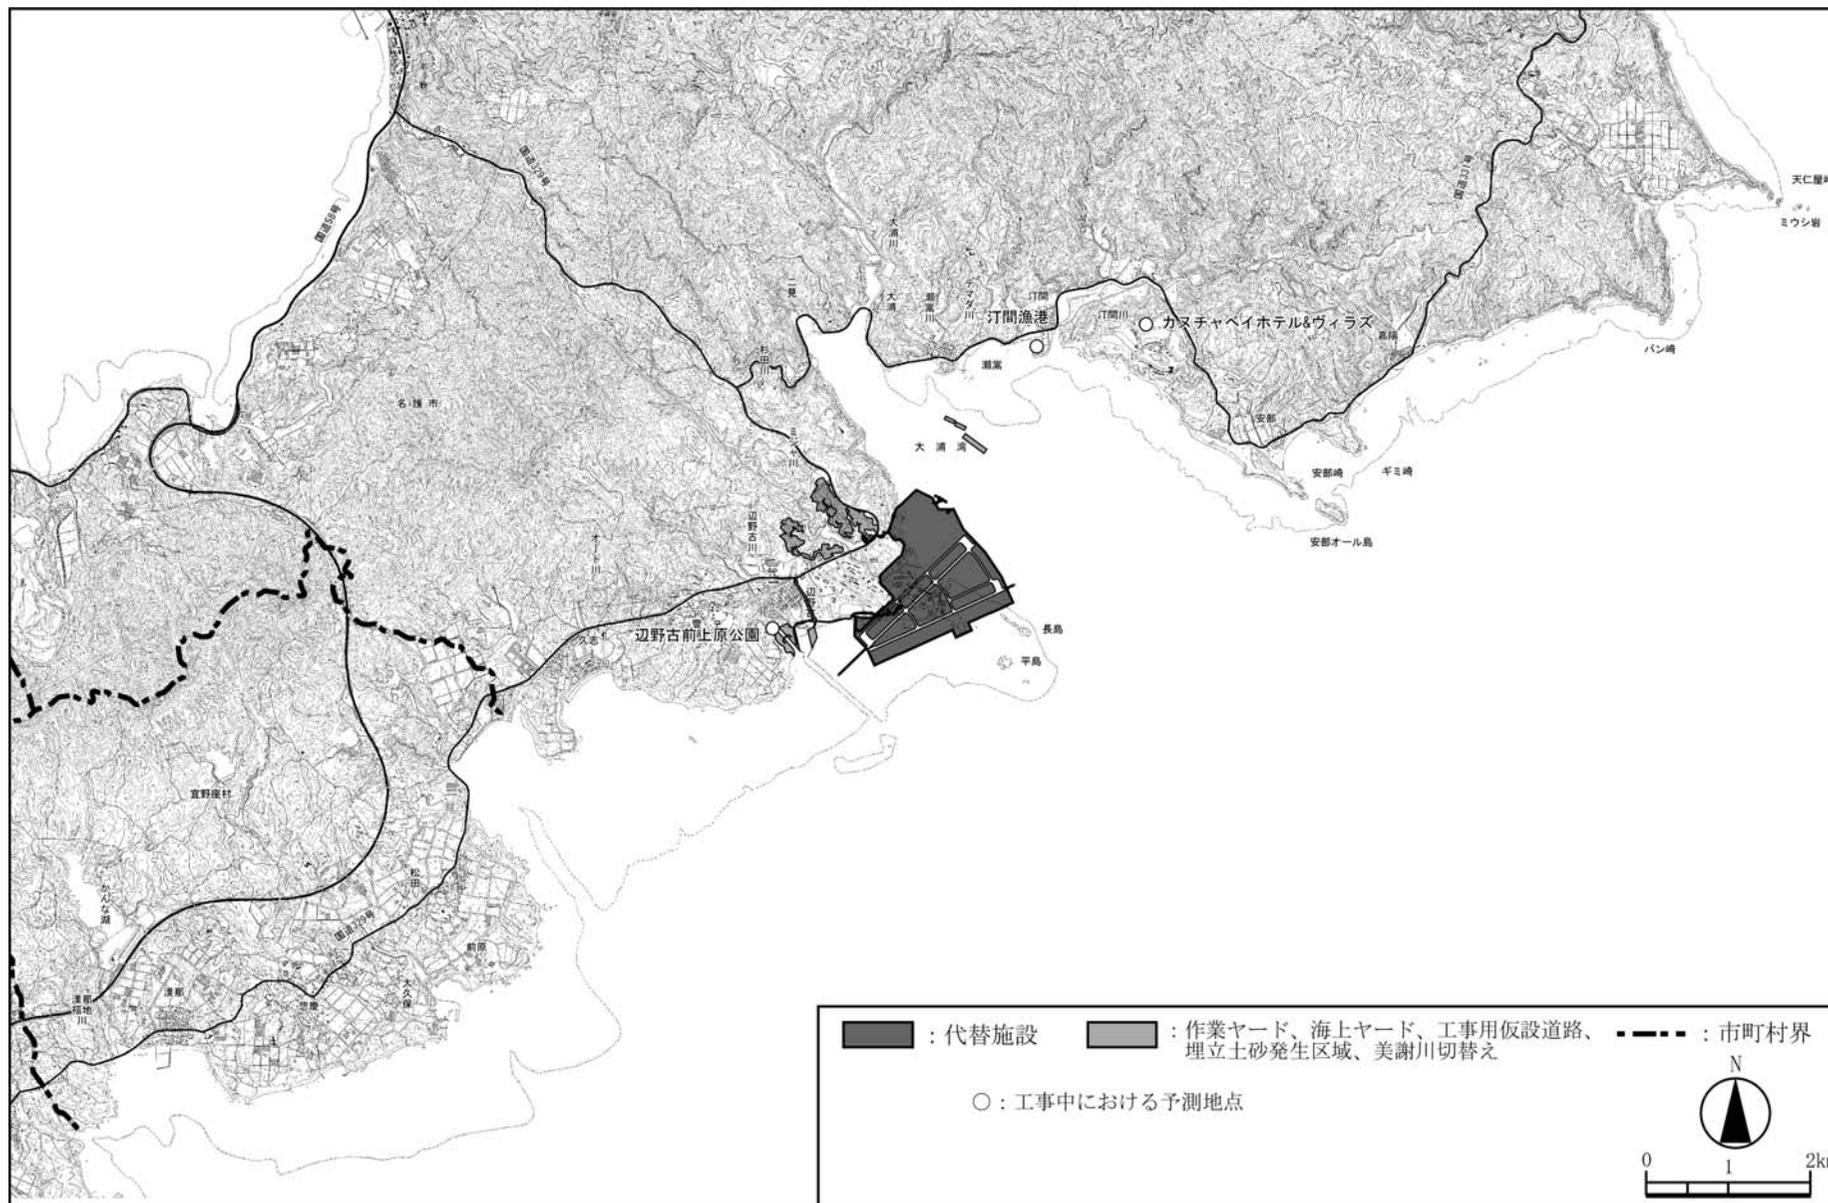
図-6.20.2.1.4 主要な眺望景観の変化予測地点（工事中）

工事中における主要な眺望景観の予測にあたっては、主要な視点場として調査地点を選定した陸域の23地点のうち、辺野古地先水面作業ヤードが眺望可能な辺野古前上原公園、海上ヤードが眺望可能な汀間漁港、埋立土砂発生区域が眺望可能なカヌチャベイホテル&ヴィラズを選定しました。主要な眺望景観の予測位置を図-6.20.2.1.4に示しました。また、これらの主要な眺望景観の変化の程度を図-6.20.2.1.5～図-6.20.2.1.7に示しました。

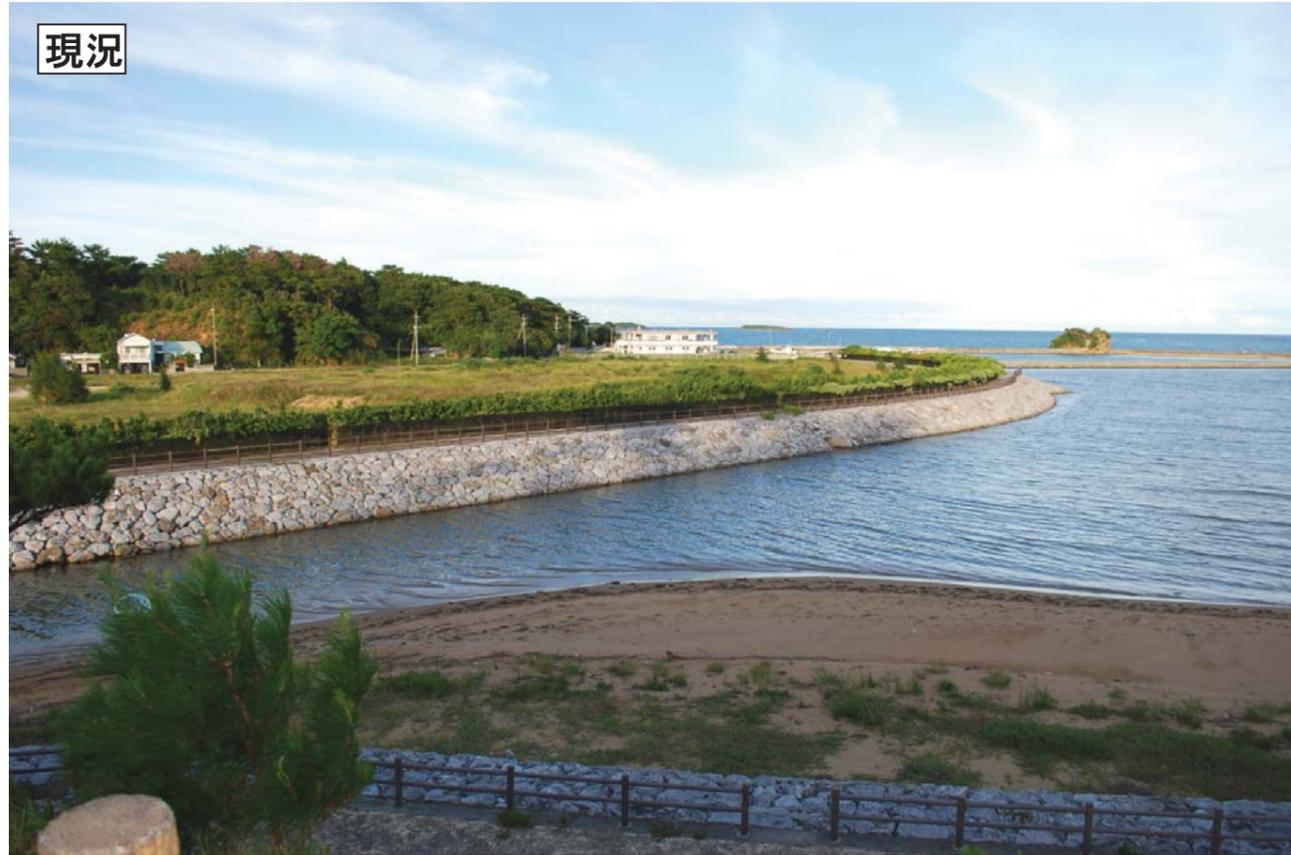
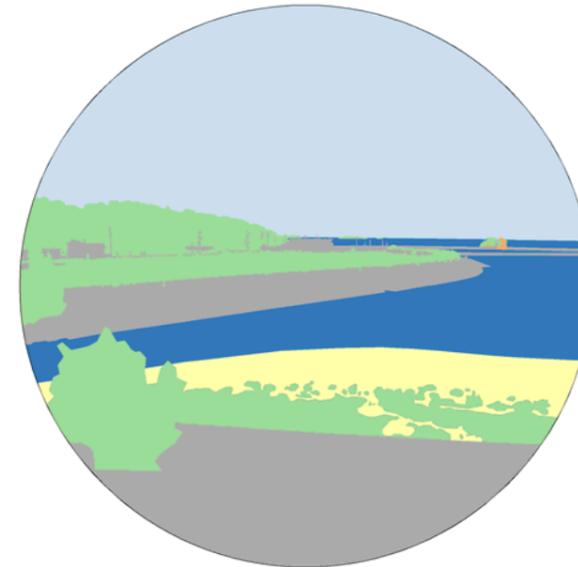
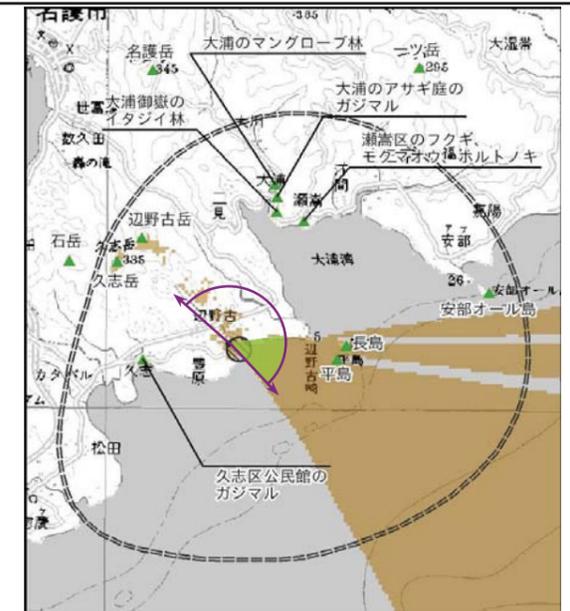
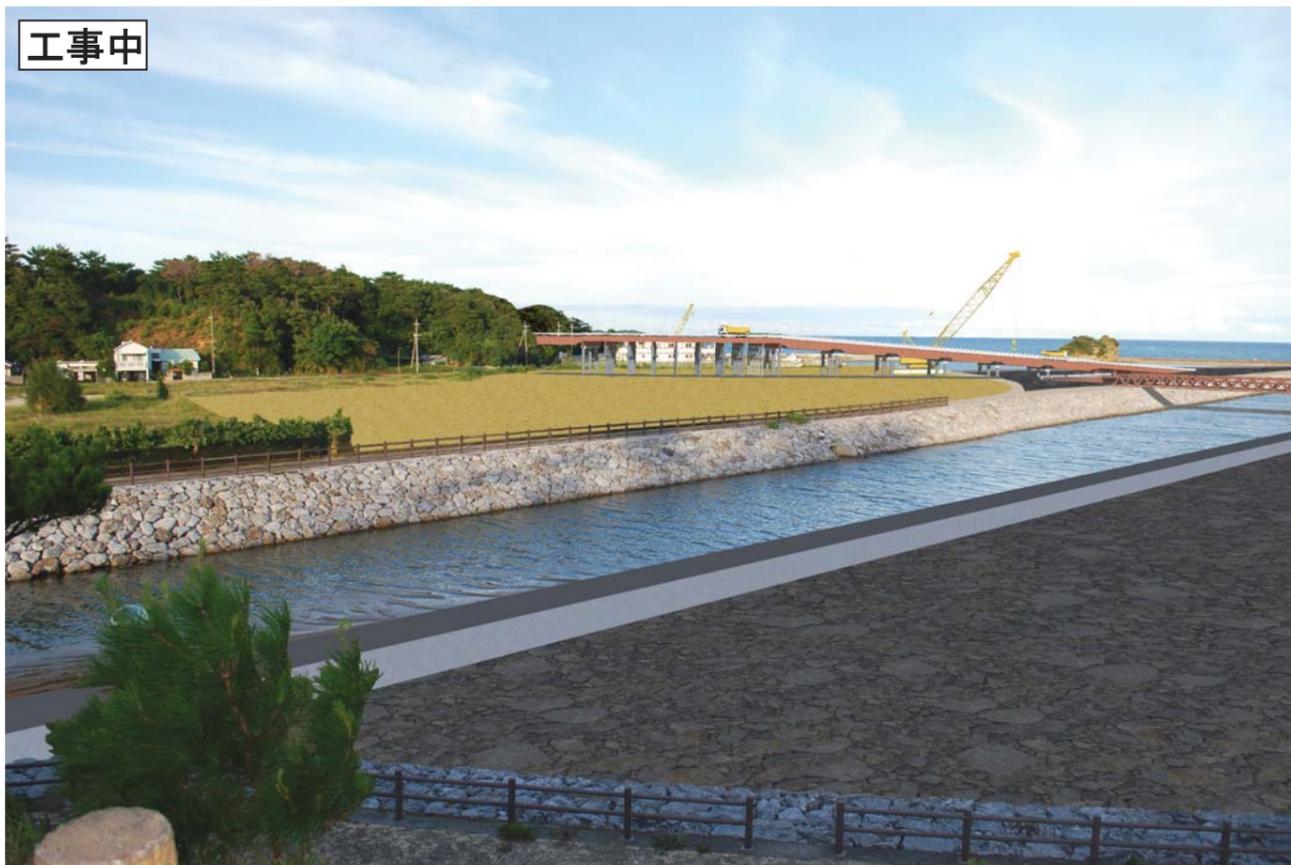
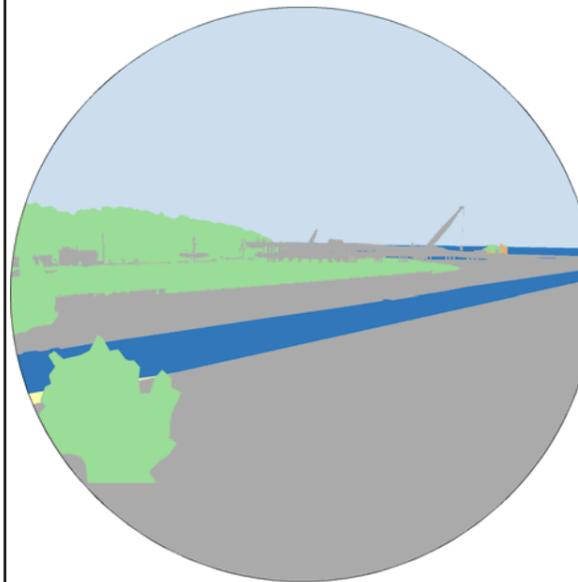
図-6.20.2.1.5 辺野古前上原公園からの眺望景観の変化

60度円錐視野に占める  
景観要素の割合

区分	現況	供用	増減
空	36.34	36.15	-0.19
人工物	24.24	44.00	19.76
樹林・草地	19.43	13.99	-5.44
岩場・裸地	0.04	0.02	-0.02
砂浜	7.15	0.05	-7.1
海面	12.80	5.79	-7.01
合計	100.00	100.00	—

本地点は辺野古区中心部の南部、県道13号線近くの辺野古前上原公園内の高台に位置しています。南南東方向への眺望では、手前に辺野古川河口部と河川敷が、その先左手には辺野古集落と山林が、右手には辺野古漁港と神社が見え、奥に太平洋を、水平線上に平島と長島を眺望できます。キャンプ・シュワブ自体は見えません。

工事中は、工事用仮設道路が視野を横切るように眺望され、辺野古地先水面作業ヤードが手前すぐ眼下の河川敷から神社手前まで視野いっぱいに見え、工事用仮設道路により平島・長島への眺望は遮られ、60°円錐視野内の景観構成要素については人工物が19.76%の増加となります。事業実施により以上のような眺めの変化が生じることとなります。

(a) 辺野古前上原公園からの眺望景観の変化

本地点は辺野古区中心部の南部、県道 13 号線近くの辺野古前上原公園内の高台に位置しています。南南東方向への眺望では、手前に辺野古川河口部と河川敷が、その先左手には辺野古集落と山林が、右手には辺野古漁港と神社が見え、奥に太平洋を、水平線上に平島と長島を眺望できます。キャンプ・シュワブ自体は見えません。

工事中は、工事用仮設道路が視野を横切るように眺望され、辺野古地先水面作業ヤードが手前すぐ眼下の河川敷から神社手前まで視野いっぱいに見られることとなり、工事用仮設道路により平島・長島への眺望は遮られ、60° 円錐視野内の景観構成要素については人工物が 19.76%の増加となります。事業実施により以上のような眺めの変化が生じることとなります。

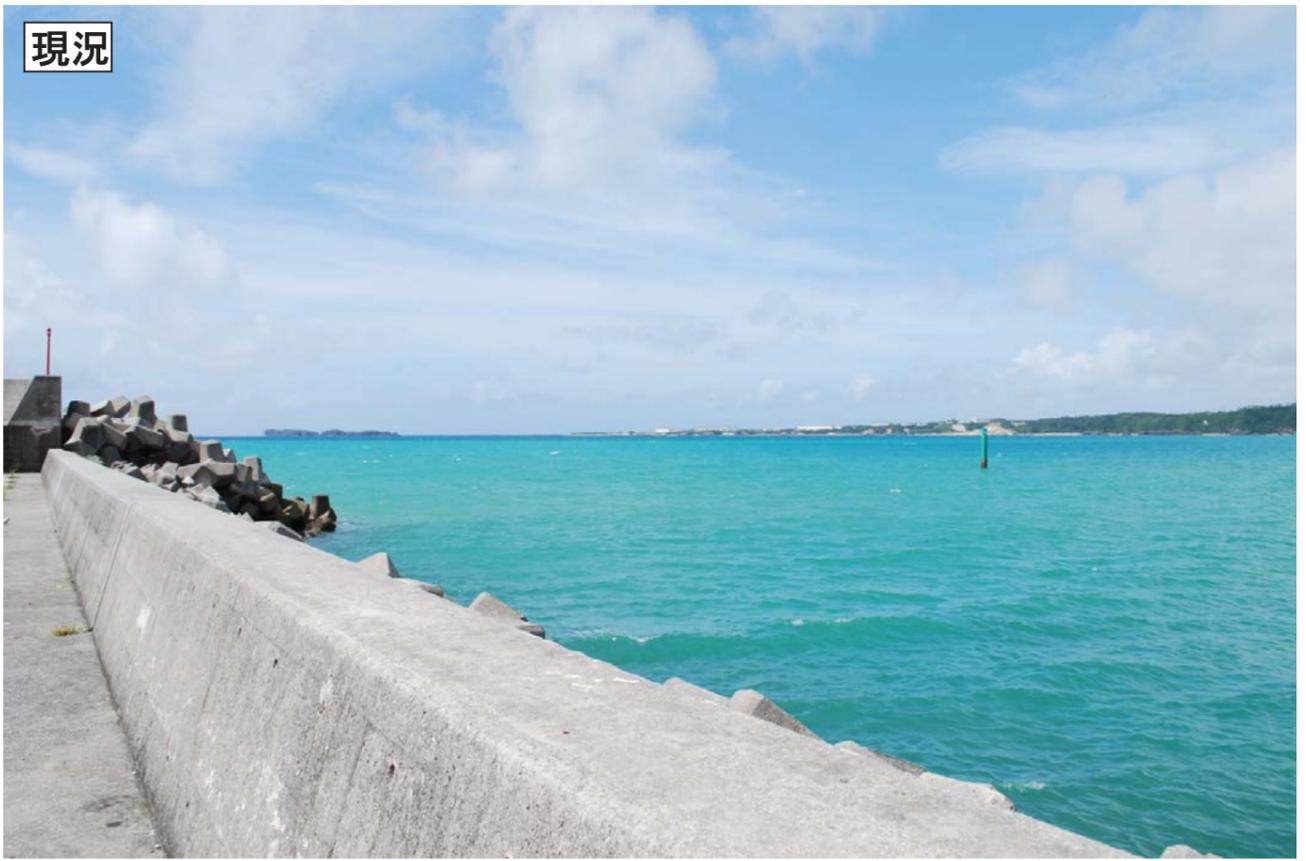
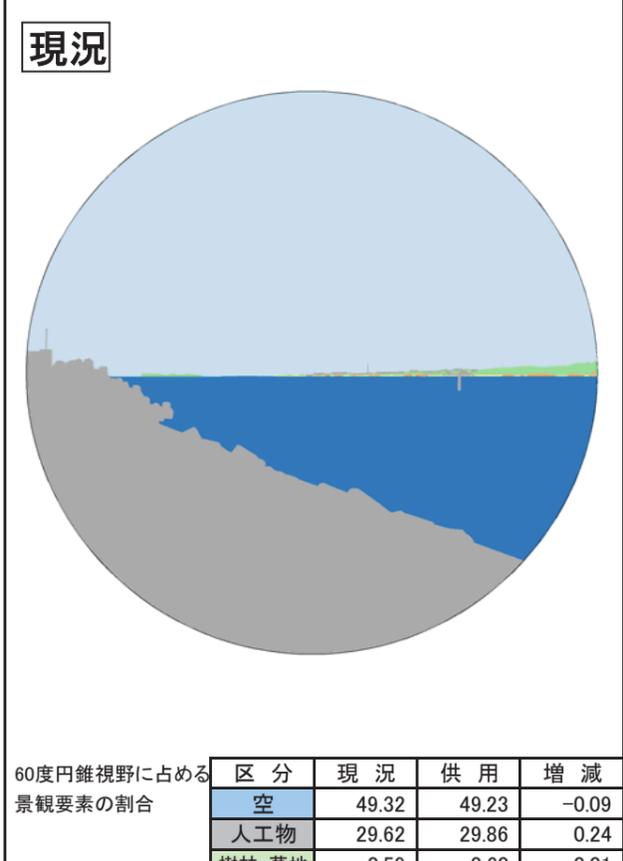
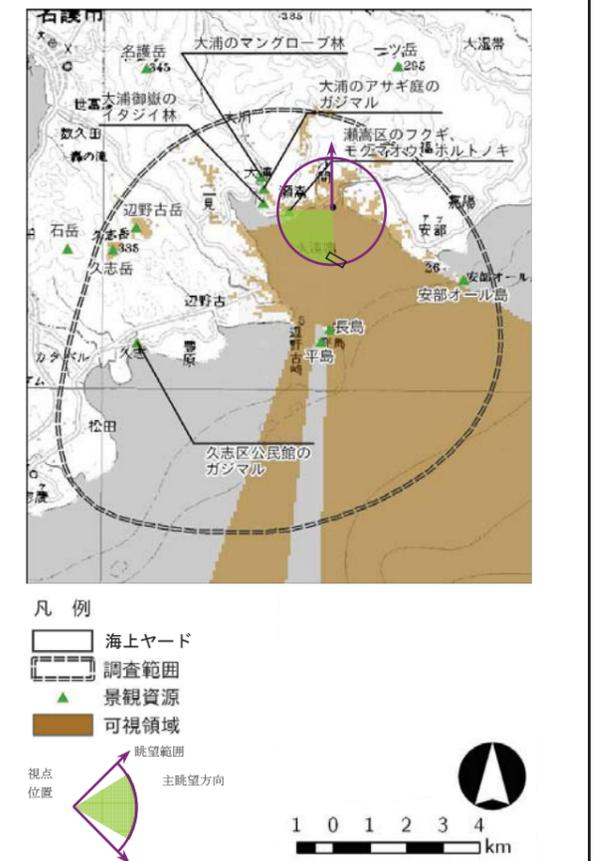
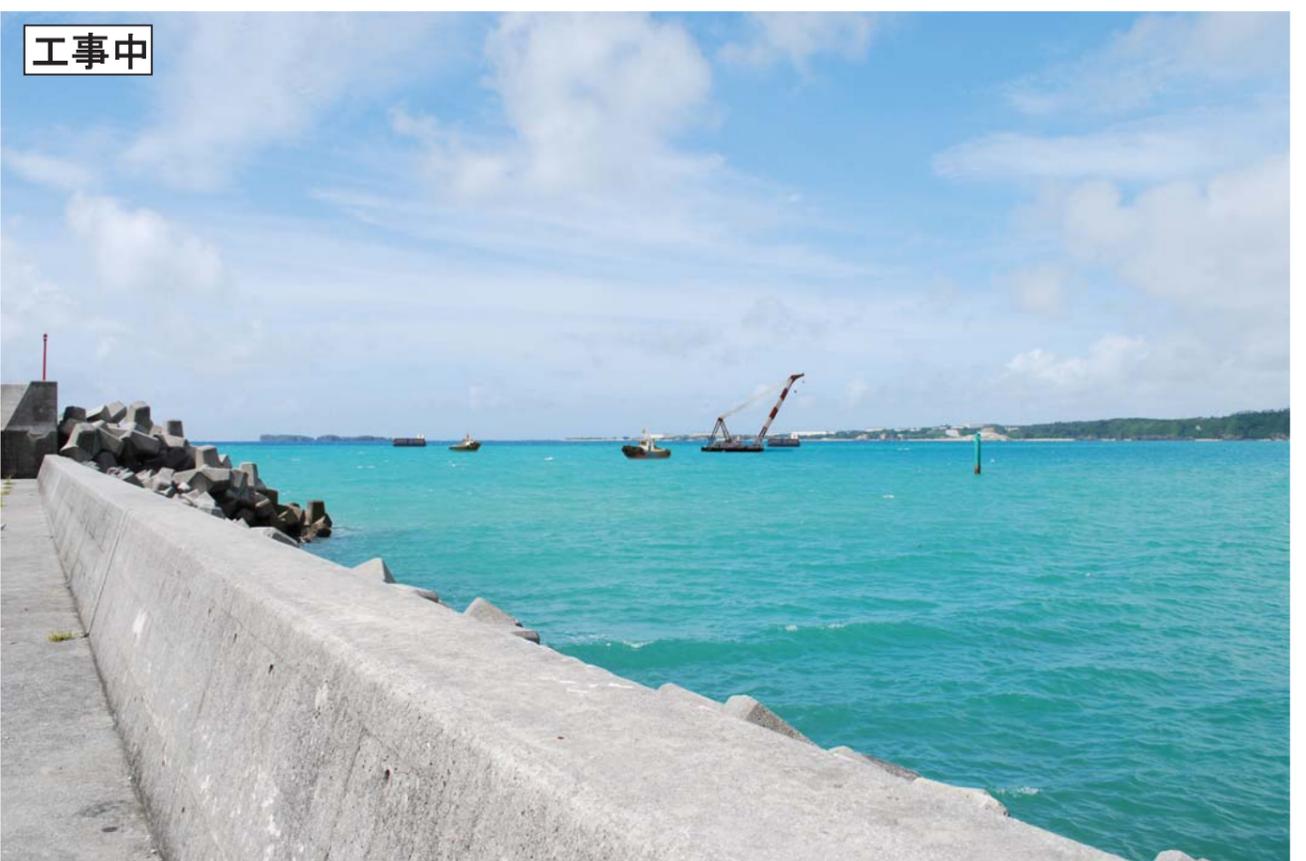
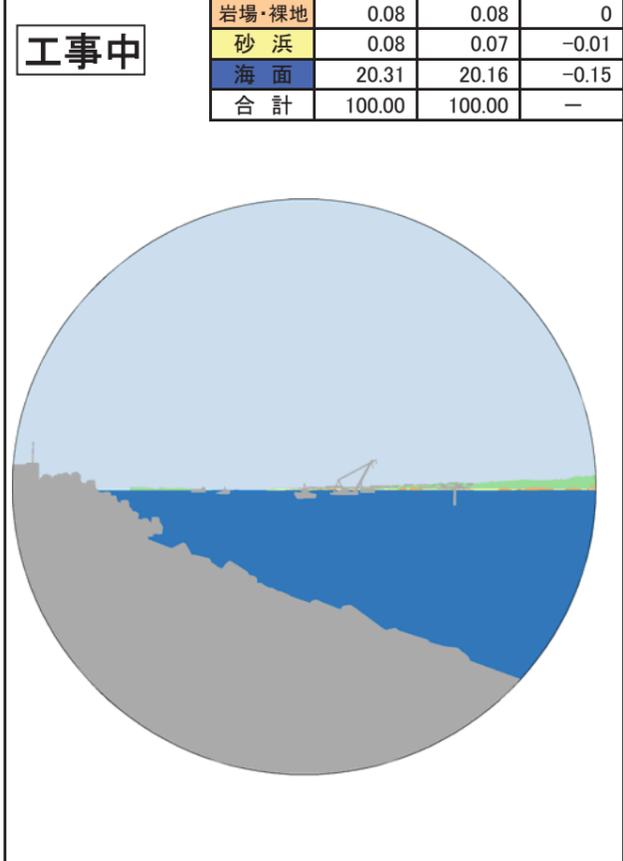
図-6.20.2.1.6 汀間漁港からの眺望景観の変化

本地点は大浦湾内に位置する汀間漁港の棧橋に位置しています。南西方向への眺望では、眼前に大浦湾が広がり、その先には辺野古崎一帯の半島、水平線上には平島・長島を眺望でき、キャンプ・シュワブのキャンプ地区・弾薬庫地区・演習場地区の東側が望めます。

工事中は、海上ヤードにおいて作業を行う作業船が平島のすぐ右手に眺望されることとなり、平島への眺望は部分的に遮られる場合もありますが、構造物が出現することはないと考えられます。また、60°円錐視野内の景観構成要素については人工物が0.24%の増加となりますが、海上ヤードは工事終了後、速やかに撤去され工事期間中の一時的なものにとどまることから、現況における眺望状況との大きな違いはないものと考えられます。

(b) 汀間漁港からの眺望景観の変化

本地点は大浦湾内に位置する汀間漁港の棧橋に位置しています。南西方向への眺望では、眼前に大浦湾が広がり、その先には辺野古崎一帯の半島、水平線上には平島・長島を眺望でき、キャンプ・シュワブのキャンプ地区・弾薬庫地区・演習場地区の東側が望めます。

工事中は、海上ヤードにおいて作業を行う作業船が平島のすぐ右手に眺望されることとなり、平島への眺望は部分的に遮られる場合もありますが、構造物が出現することはないと考えられます。また、60° 円錐視野内の景観構成要素については人工物が 0.24%の増加となりますが、海上ヤードは工事終了後、速やかに撤去され工事期間中の一時的なものにとどまることから、現況における眺望状況との大きな違いはないものと考えられます。

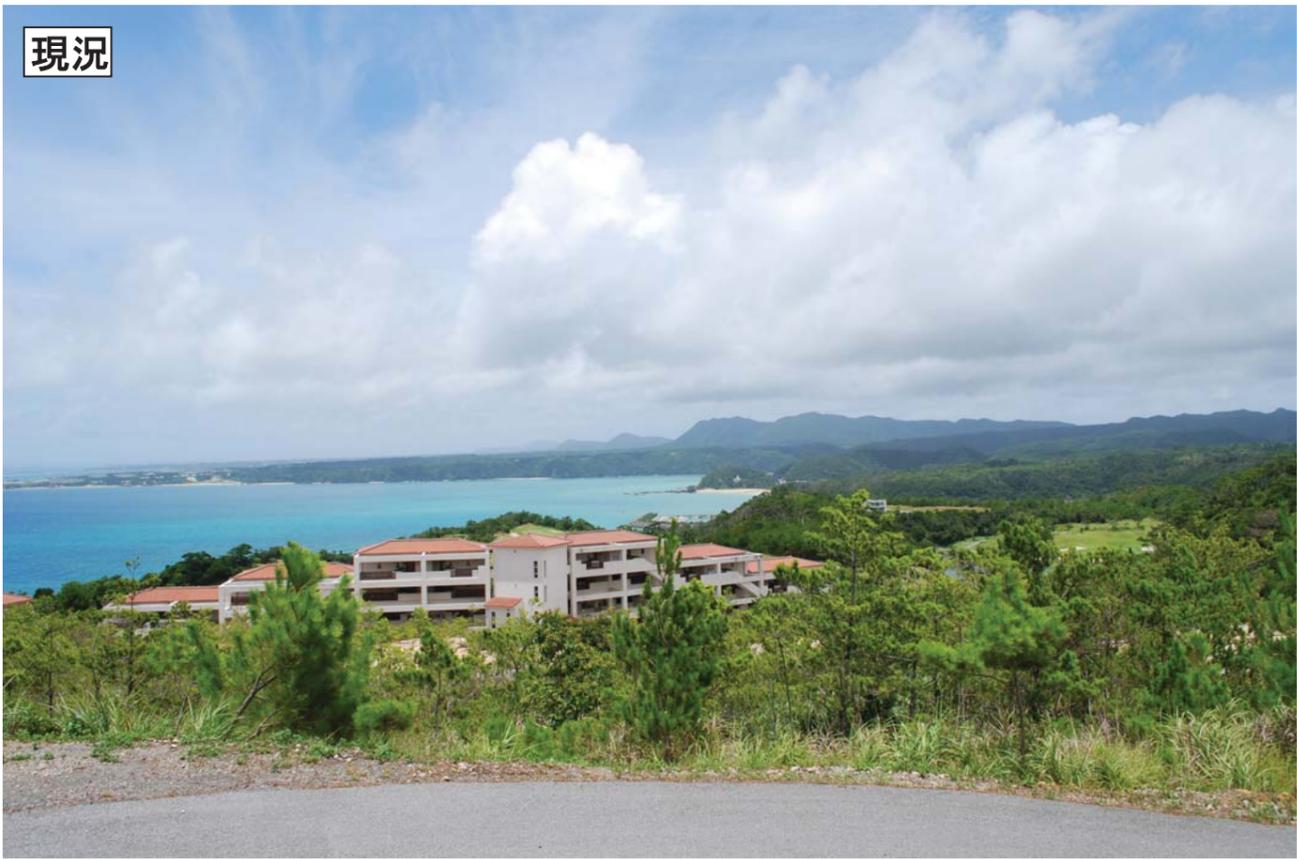
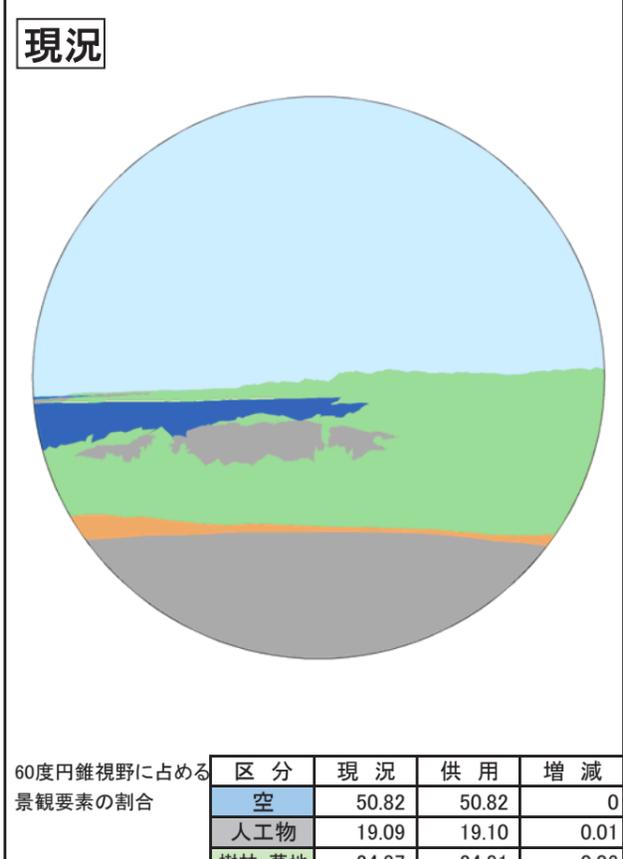
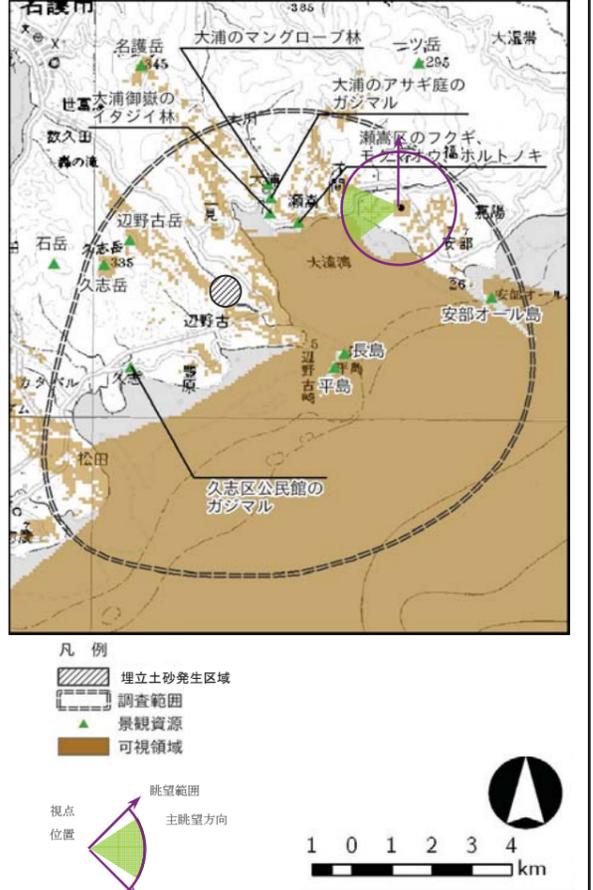
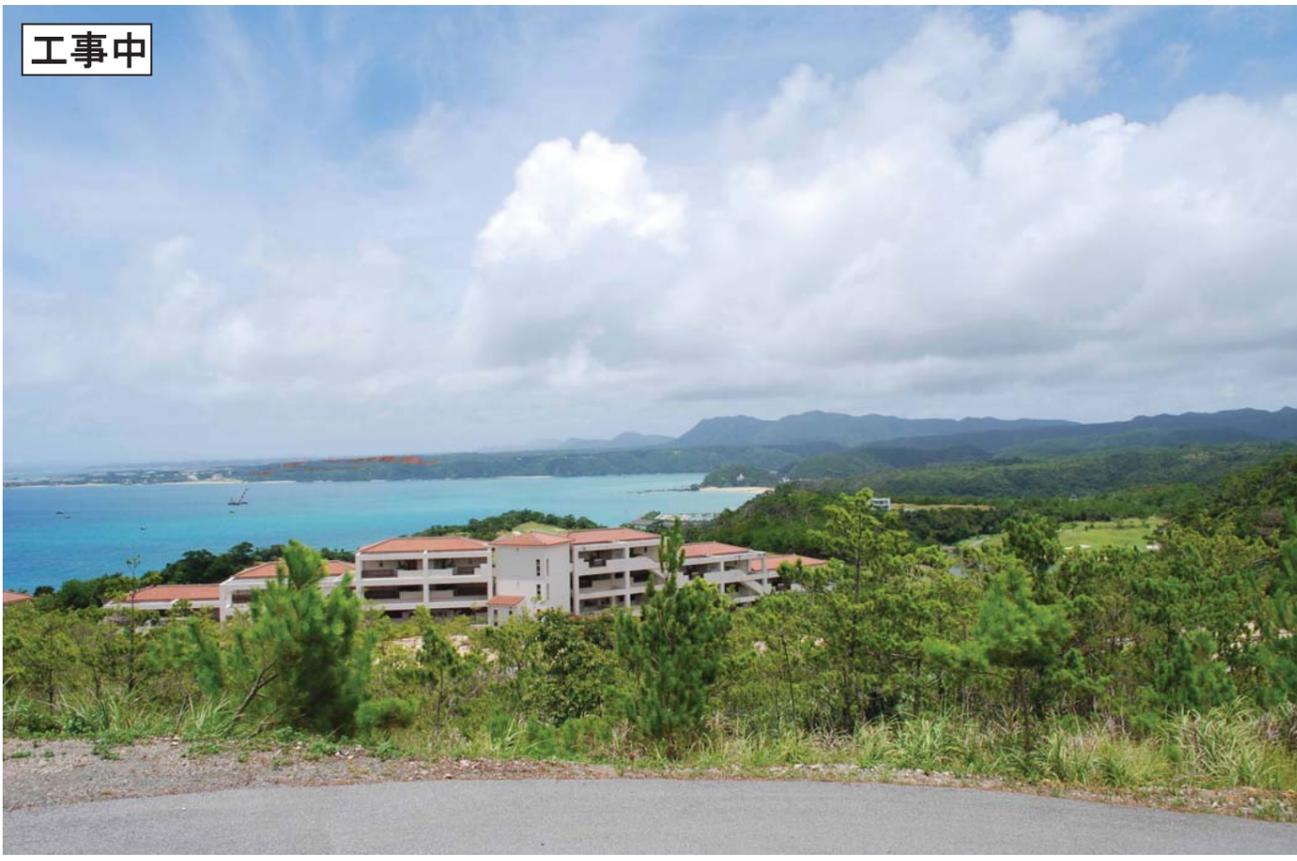
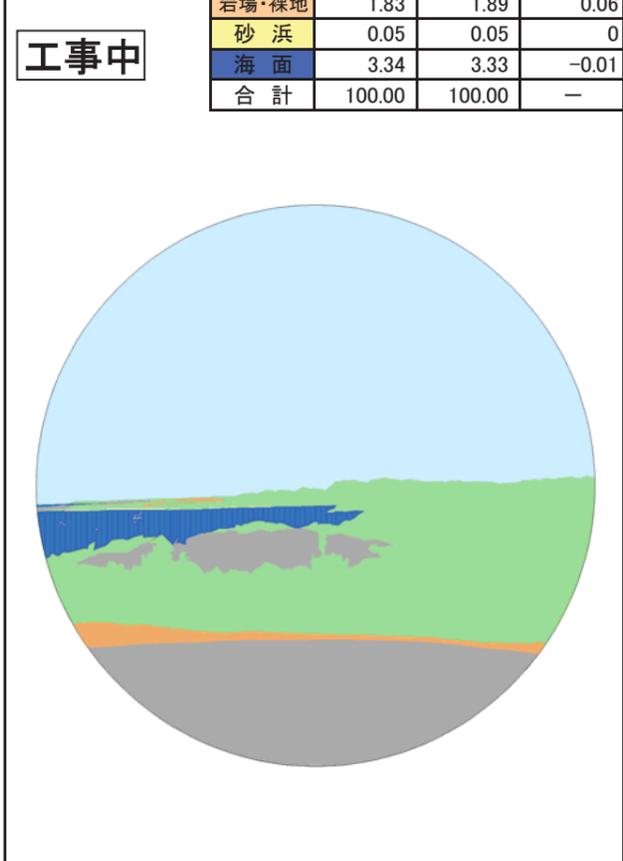
図-6.20.2.1.7 カヌチャベイホテル&ヴィラズからの眺望景観の変化

本地点はリゾート施設であるカヌチャベイホテル&ヴィラズの敷地内北部の高台にあります。西方向への眺望では、手前にリゾート施設、その先に大浦湾が広がり、大浦湾右手には幾重にもせり出した岬と、遠く久志岳と辺野古岳を眺望することができ、キャンプ・シュワブのキャンプ地区・弾薬庫地区・演習場地区の東側が望めます。

工事中は、海上ヤードにおいて作業を行う作業船が大浦湾内に眺望できますが構造物が出現することはないと考えられます。また、埋立土砂発生区域が久志岳・辺野古岳の左手前の半島地形上に眺望されることとなりますが、久志岳・辺野古岳への眺望が遮られることはありません。埋立土砂発生区域までの距離は約5km、俯角は約0.4°で目につきやすいということはなく、60°円錐視野内の景観構成要素については岩場・裸地が0.06%の増加、人工物が0.01%の増加と非常に少なく、現況における眺望状況との大きな違いはないと考えられます。

(c) カヌチャベイホテル&ヴィラズからの眺望景観の変化

本地点はリゾート施設であるカヌチャベイホテル&ヴィラズの敷地内北部の高台にあります。西方向への眺望では、手前にリゾート施設、その先に大浦湾が広がり、大浦湾右手には幾重にもせり出した岬と、遠く久志岳と辺野古岳を眺望することができ、キャンプ・シュワブのキャンプ地区・弾薬庫地区・演習場地区の東側が望めます。

工事中は、海上ヤードにおいて作業を行う作業船が大浦湾内に眺望できますが構造物が出現することはないと考えられます。また、埋立土砂発生区域が久志岳・辺野古岳の左手前の半島地形上に眺望されることとなりますが、久志岳・辺野古岳への眺望が遮られることはありません。埋立土砂発生区域までの距離は約 5km、俯角は約 0.4° で目につき易いということではなく、60° 円錐視野内の景観構成要素については岩場・裸地が 0.06%の増加、人工物が 0.01%の増加と非常に少なく、現況における眺望状況との大きな違いはないものと考えられます。

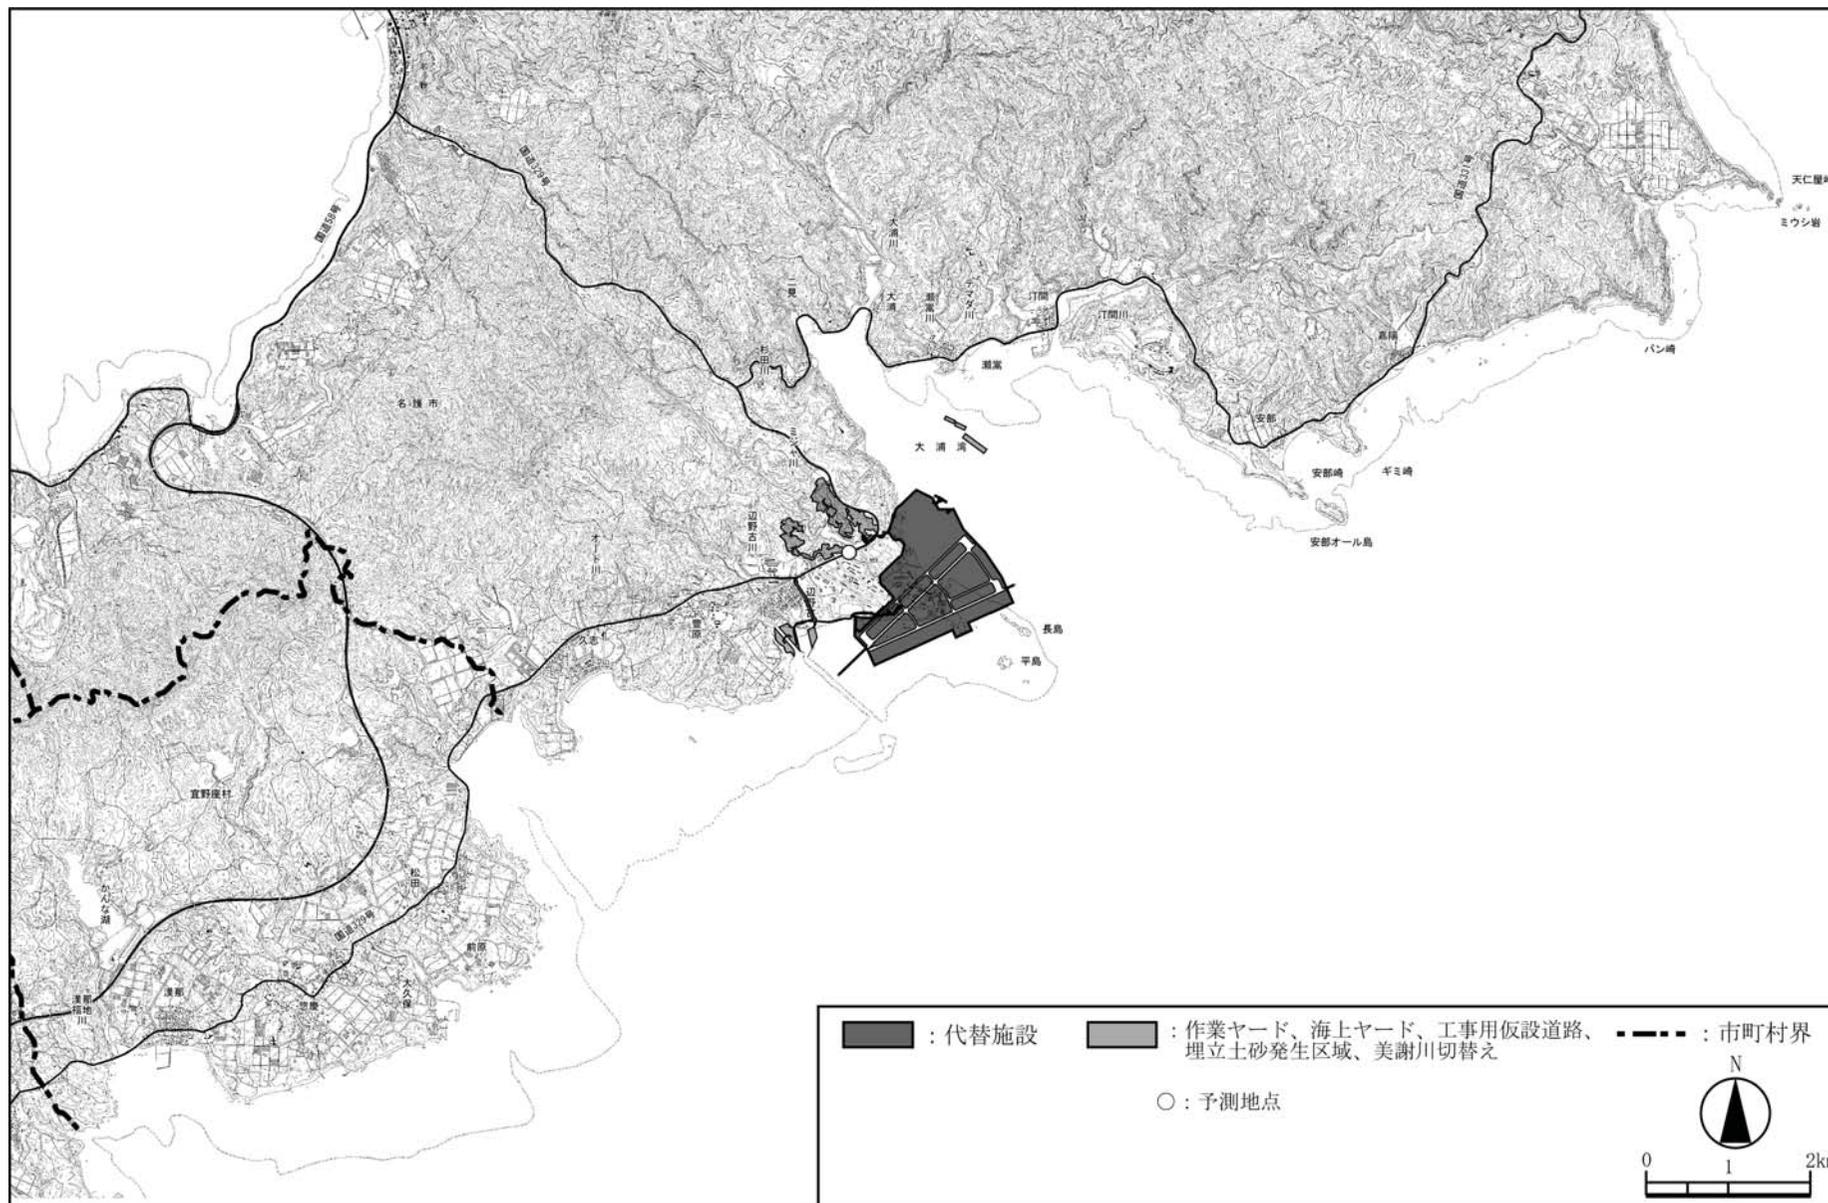
図-6.20.2.1.8 車窓景観の変化予測地点（工事中）

工事中における車窓景観の予測にあたっては、視点場として調査地点を選定した10地点のうち、埋立土砂発生区域に設置されるベルトコンベヤが視認可能な辺野古ダム近傍の1地点を選定しました。予測位置を図-6.20.2.1.8に示しました。

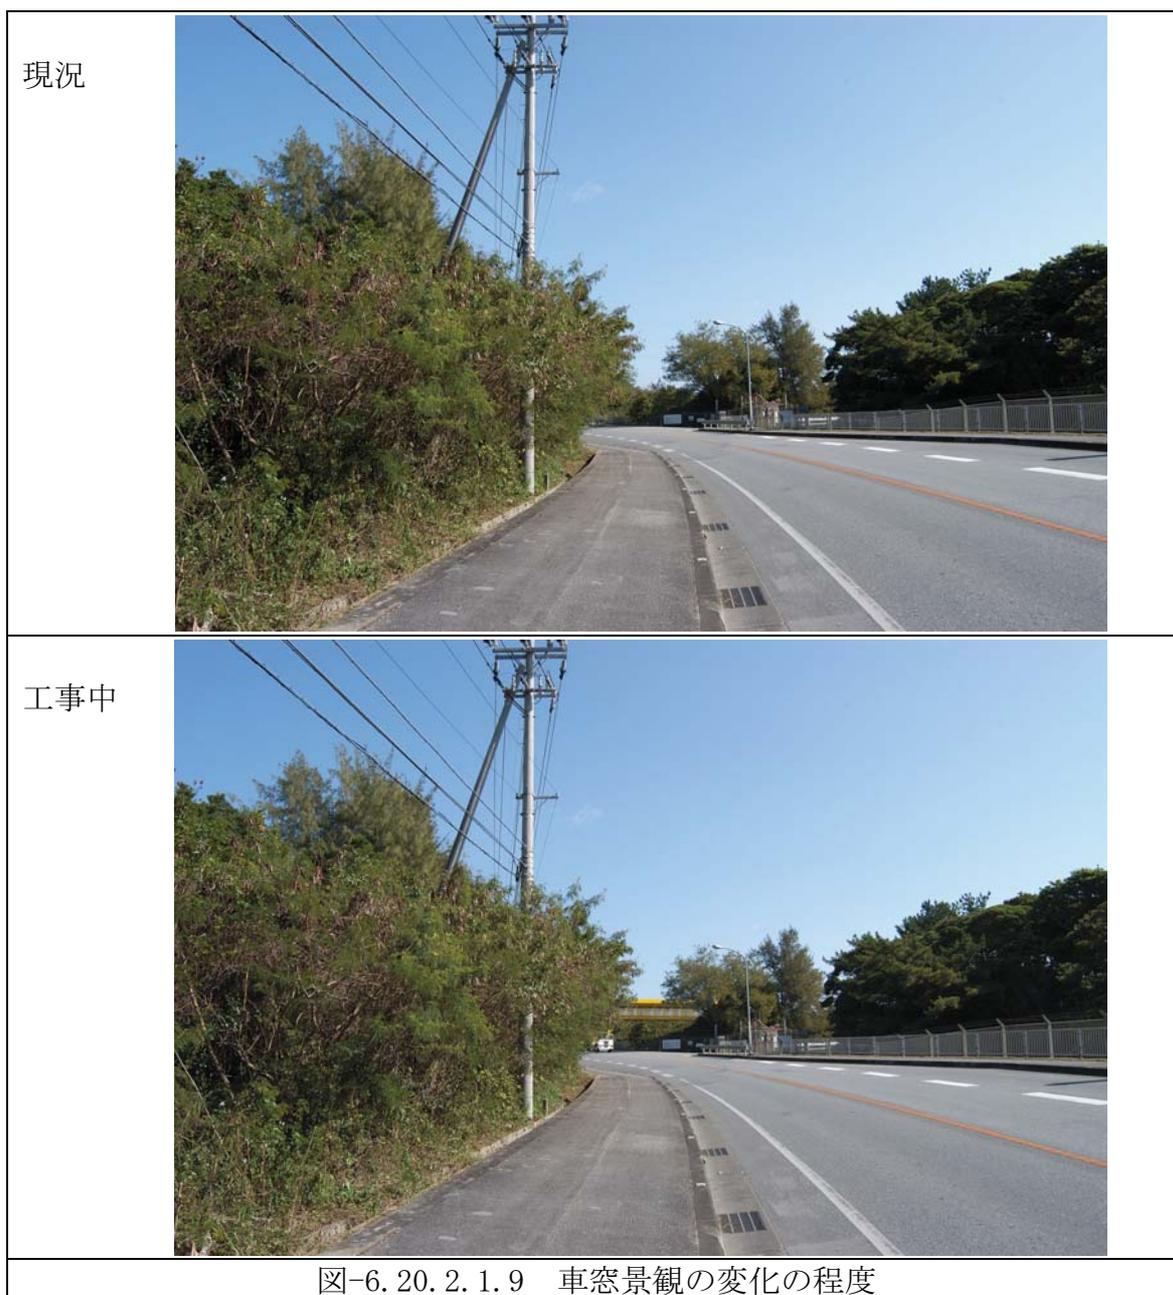
図-6. 20. 2. 1. 9 車窓景観の変化の程度

図-6. 20. 2. 1. 9に現況と工事中のフォトモンタージュを示しました。

本地点においては、ベルトコンベヤが道路上部を横断し、設置高さが4.5mであることから近傍通過時には圧迫感が生じるものと考えられます。しかしながら、法定速度50km/hでの走行車両内から視認される時間は非常に短いものであること、当該構造物は工事終了後、速やかに撤去し、影響は工事期間中の一時的なものにとどまることから、現況における眺望状況との大きな違いはないものと考えられます。
