## (2) 予測方法

## (3) 予測結果

## 6. 20. 2. 2 施設等の存在及び供用

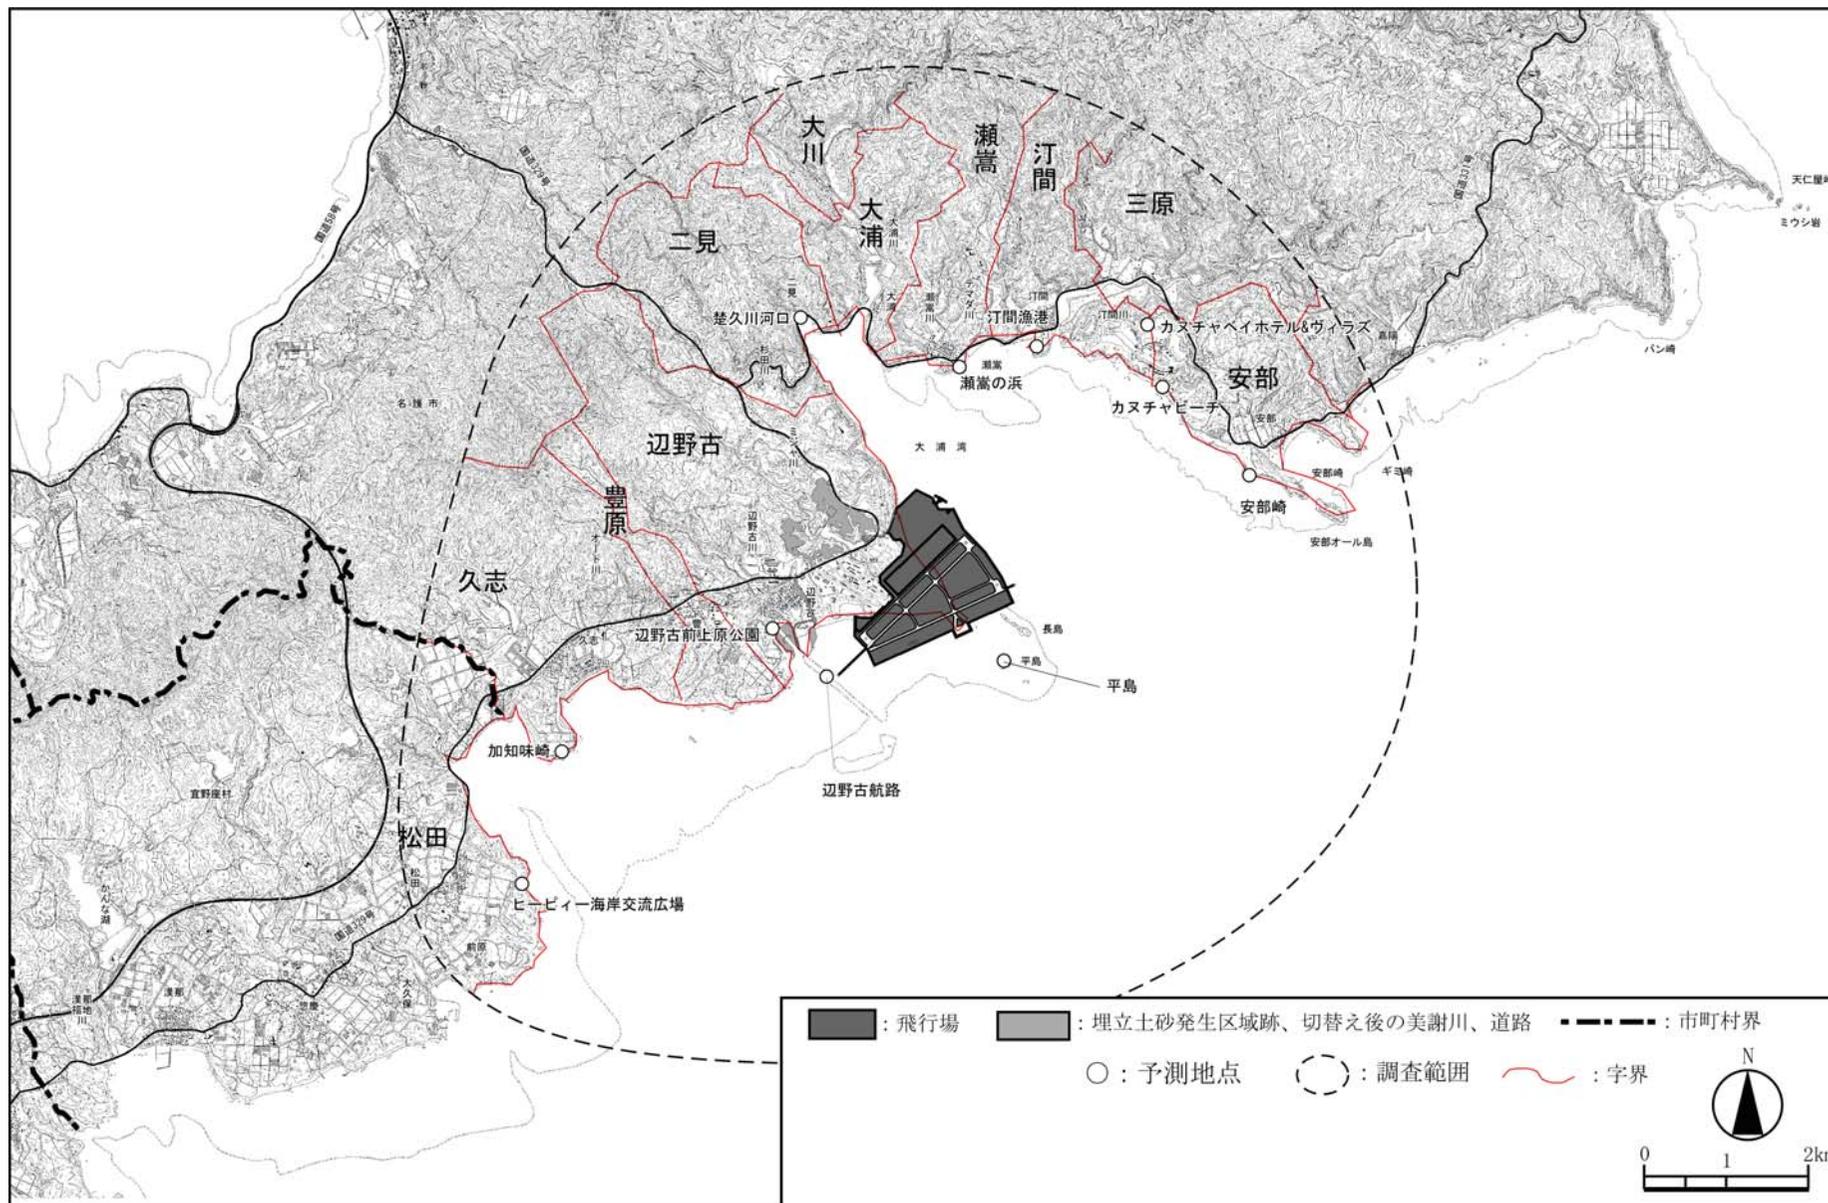
図-6.20.2.2.1 主要な眺望景観予測地点（供用時）

存在・供用時における主要な眺望景観の予測にあたっては、主要な視点場として調査地点を選定した陸域の23地点のうち、事業実施区域或いは航空機の飛行が眺望可能な地点を選定しました。選定の際には、各地区1地点を基本とし、同一地区内に複数の視点場がある場合、眺望状況がより良く、利用人数の多い地点を選定しました。また、カヌチャベイホテル&ヴィラズ及びビーチは観光での利用人数が非常に多いことから追加選定しました。カヌチャビーチについては降雨時と夜間についても追加しました。平島については地域の住民の方達による利用はなく、供用後は立ち入りができない区域となりますが、現況としてリゾートホテルのアクティビティの場として利用されていることから追加選定しました。なお、米軍施設内については地域での利用がないことから選定しておりません。

主要な眺望景観の予測位置を図-6.20.2.2.1に示しました。また、これらの主要な眺望景観の変化の程度を図-6.20.2.2.2～図-6.20.2.2.14に示しました。

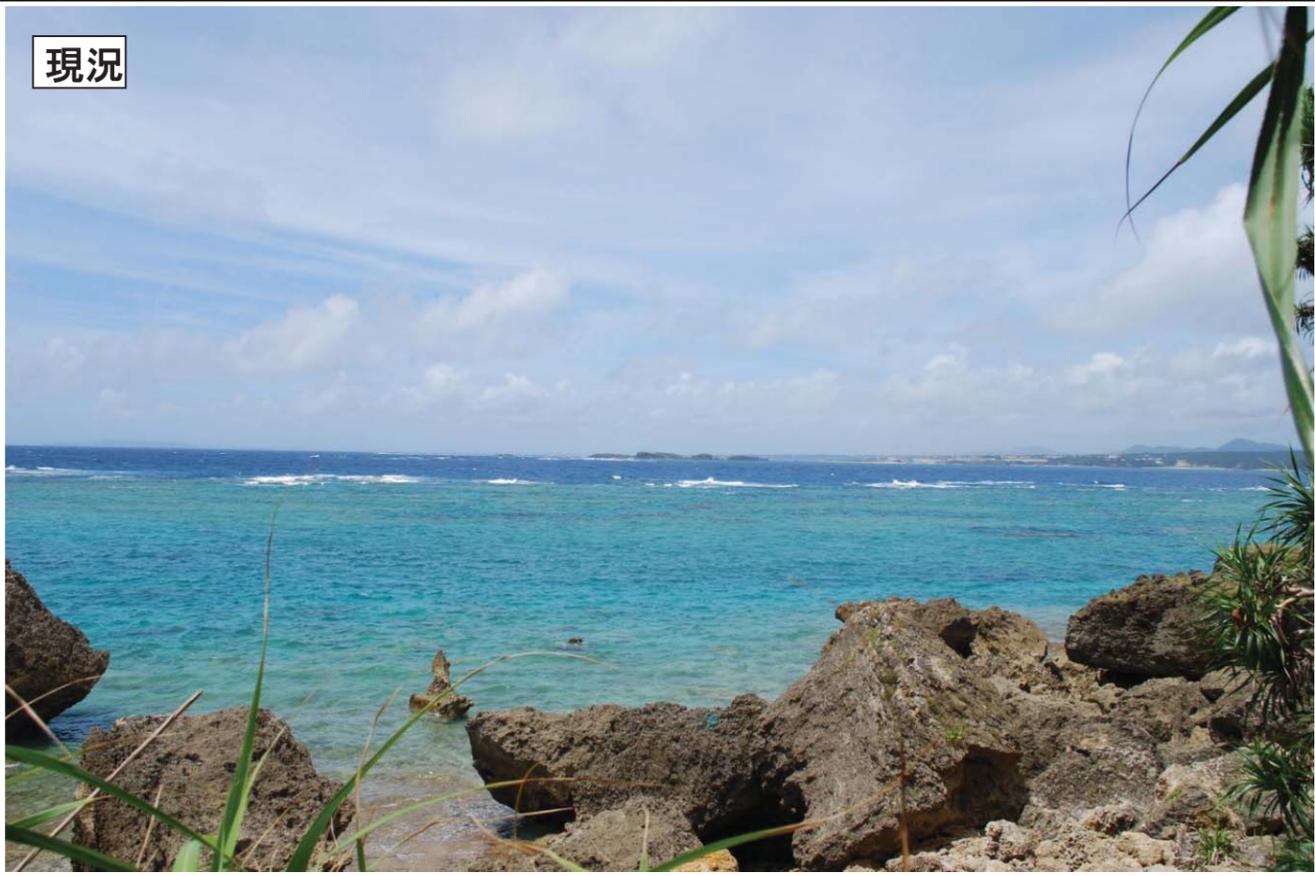
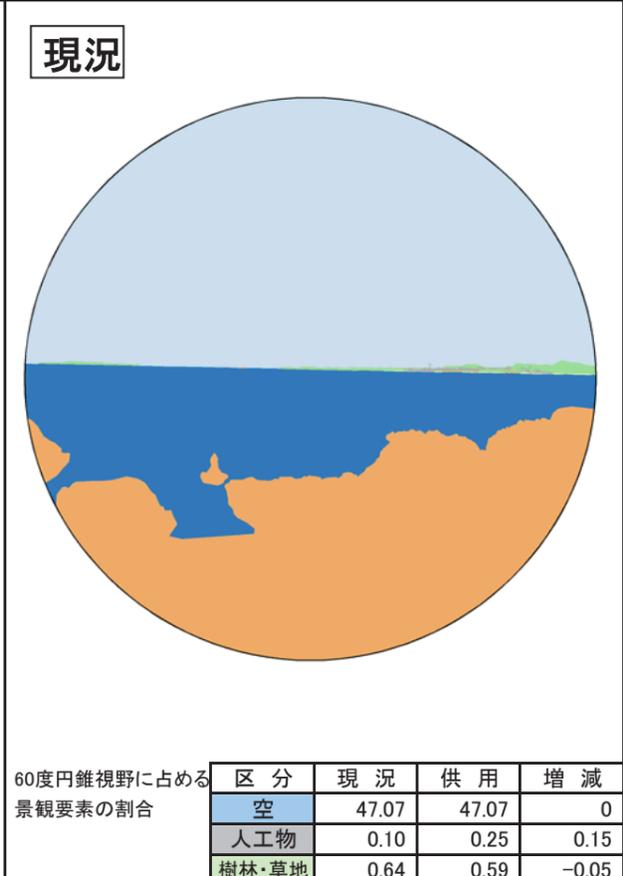
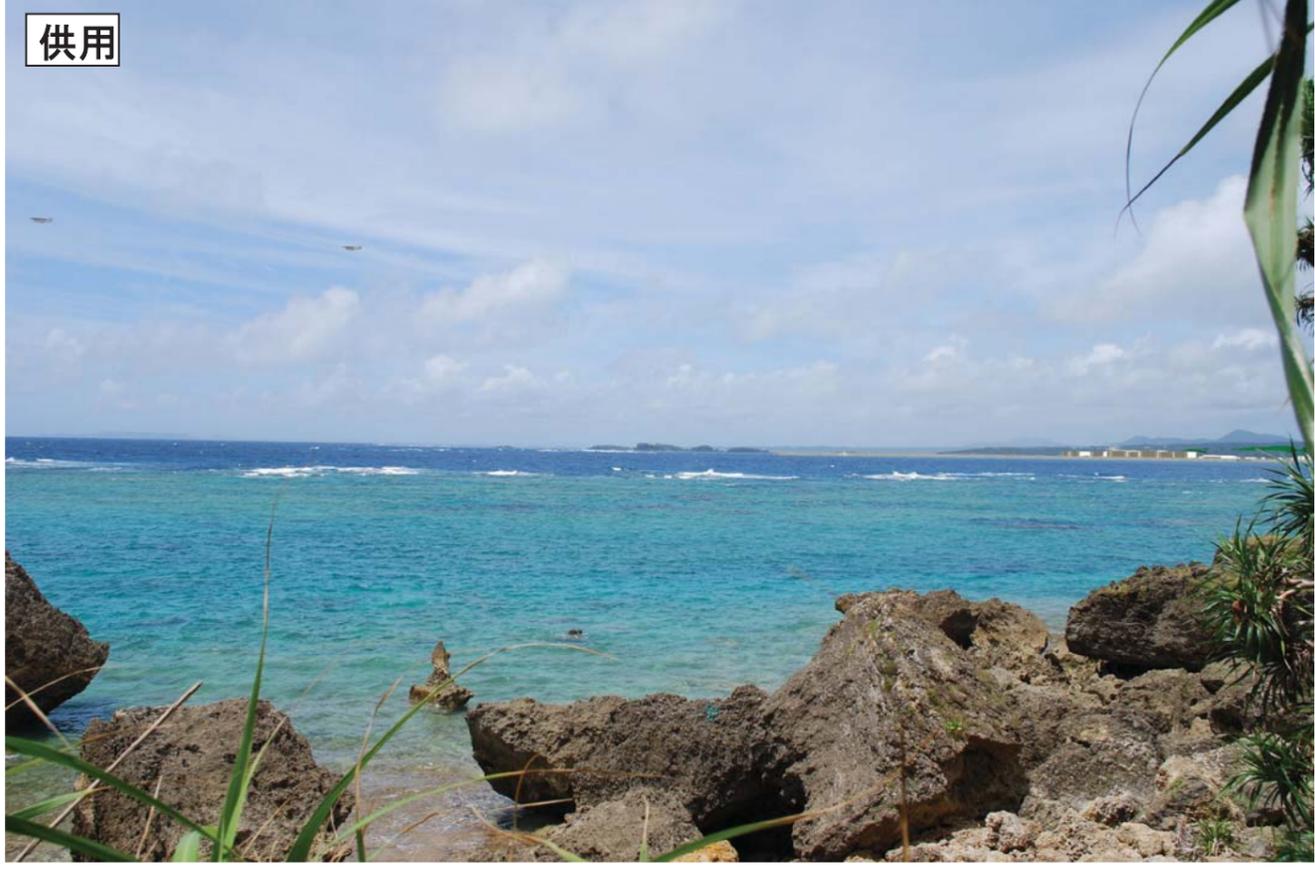
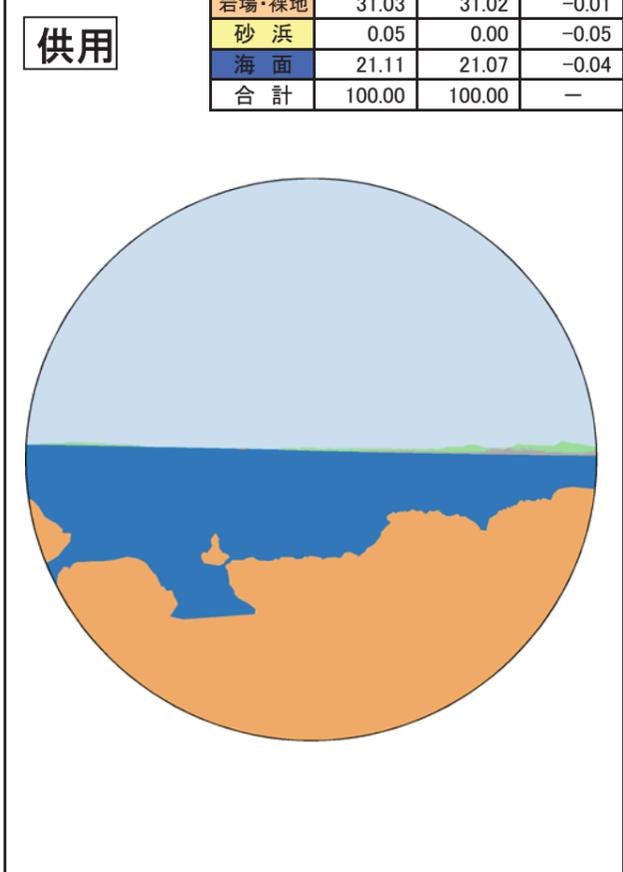
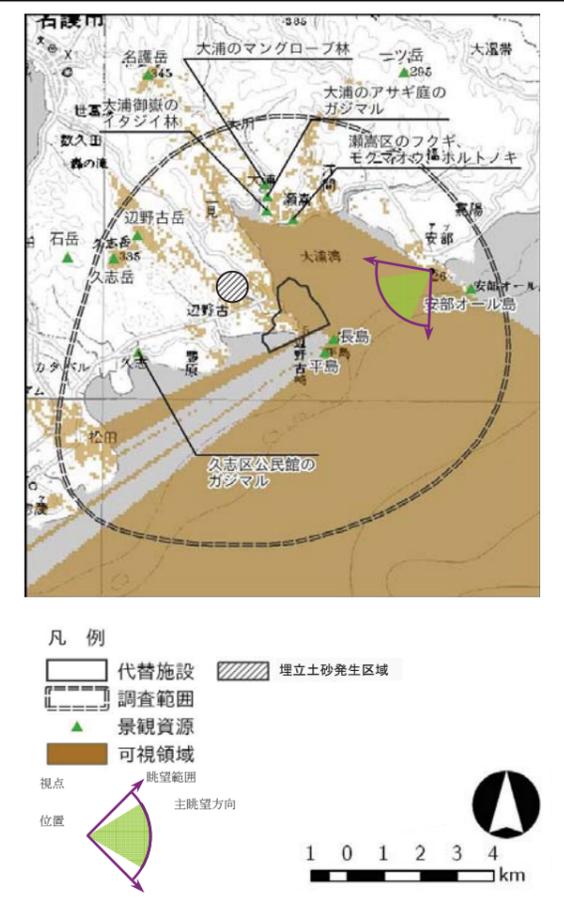
図-6.20.2.2.2  
安部崎からの眺望景観の変化

60度円錐視野に占める  
景観要素の割合

区分	現況	供用	増減
空	47.07	47.07	0
人工物	0.10	0.25	0.15
樹林・草地	0.64	0.59	-0.05
岩場・裸地	31.03	31.02	-0.01
砂浜	0.05	0.00	-0.05
海面	21.11	21.07	-0.04
合計	100.00	100.00	—

本地点は安部区南端の安部崎にある灯台の先に位置する海岸の、岩礁近傍の崖上にあります。南西方向への眺望では、崖上から手前に岩礁、その先には大浦湾と太平洋が広がり、水平線上には遠く平島と長島を眺望でき、キャンプ・シュワブのキャンプ地区・弾薬庫地区の東側が望めます。

供用後は、代替施設が平島・長島の右手に遠望されることとなりますが、平島・長島への眺望が遮られることはありません。また、飛行場支援施設などにより半島地形上の稜線が遮られることはありません。埋立土砂発生区域跡地の一部が半島地形上に眺望されますが、久志岳・辺野古岳への眺望が遮られることはなく、周辺樹林地との違和感が生じることはありません。60°円錐視野内の景観構成要素については人工物が0.15%の増加となりますが、代替施設までの距離は約3.2km、護岸への仰角は約0.2°で圧迫感はなく、現況における眺望状況との大きな違いはないものと考えられます。

a) 安部崎からの眺望景観の変化

本地点は安部区南端の安部崎にある灯台の先に位置する海岸の、岩礁近傍の崖上にあります。南西方向への眺望では、崖上から手前に岩礁、その先には大浦湾と太平洋が広がり、水平線上には遠く平島と長島を眺望でき、キャンプ・シュワブのキャンプ地区・弾薬庫地区の東側が望めます。

供用後は、代替施設が平島・長島の右手に遠望されることとなりますが、平島・長島への眺望が遮られることはありません。また、飛行場支援施設などにより半島地形上の稜線が遮られることはありません。埋立土砂発生区域跡地の一部が半島地形上に眺望されますが、久志岳・辺野古岳への眺望が遮られることはなく、周辺樹林地との違和感が生じることはありません。60°円錐視野内の景観構成要素については人工物が0.15%の増加となりますが、代替施設までの距離は約3.2km、護岸への仰角は約0.2°で圧迫感はなく、現況における眺望状況との大きな違いはないものと考えられます。

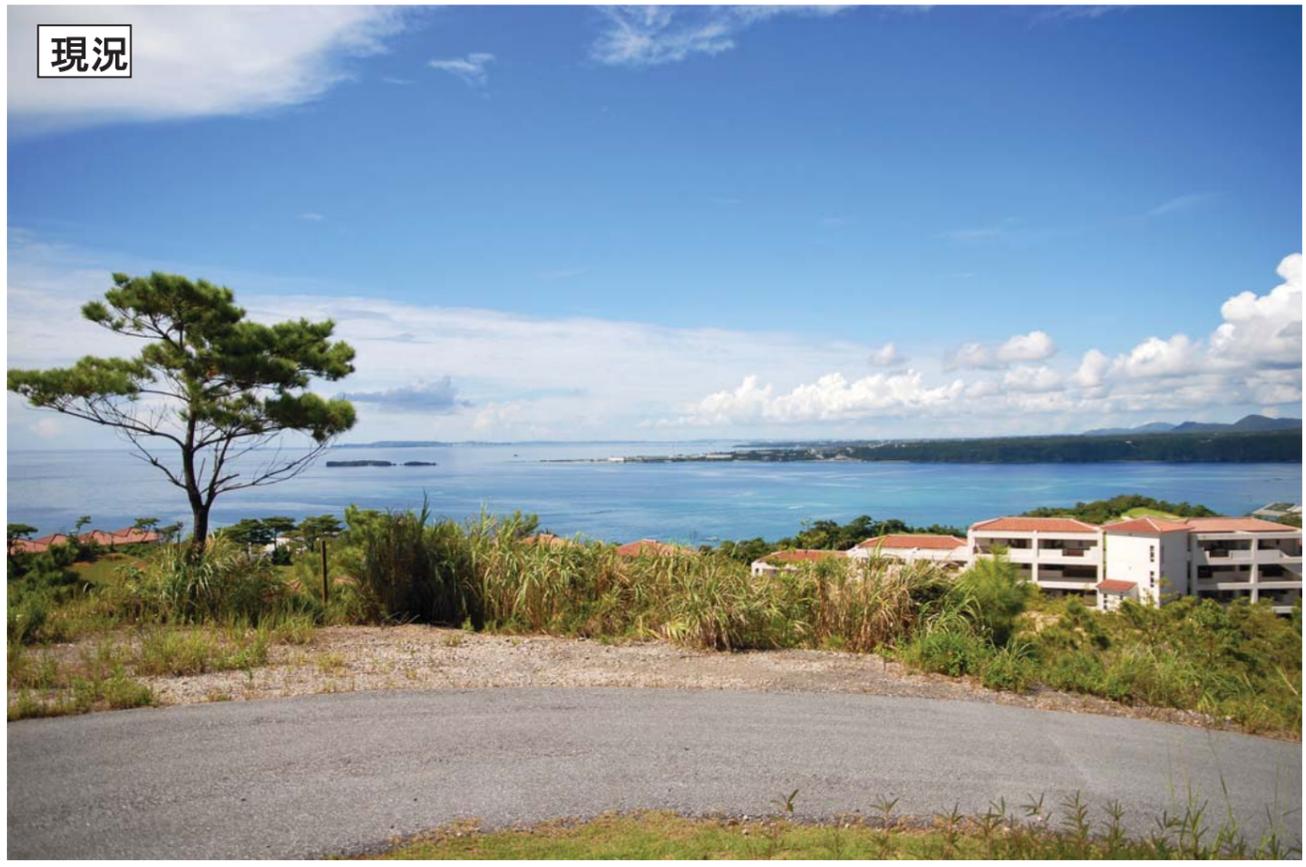
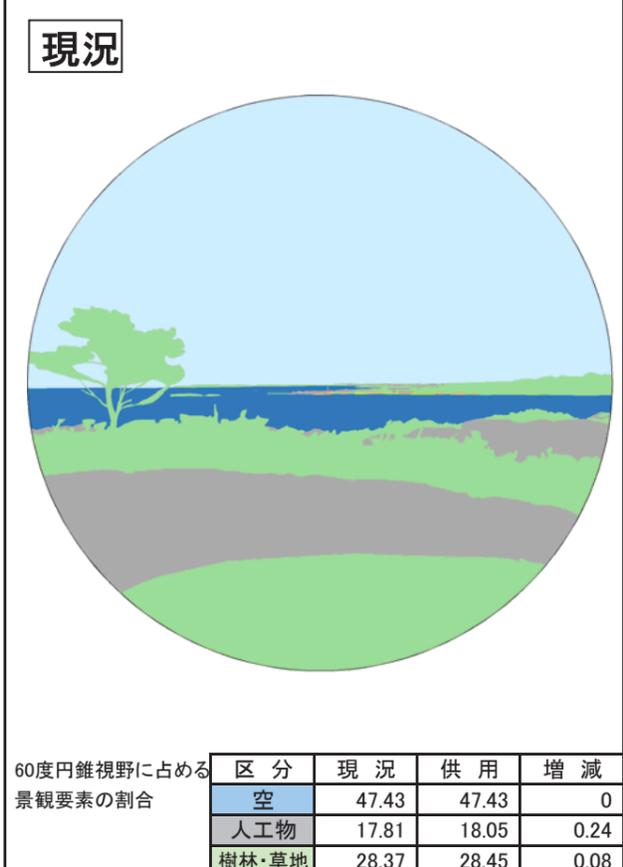
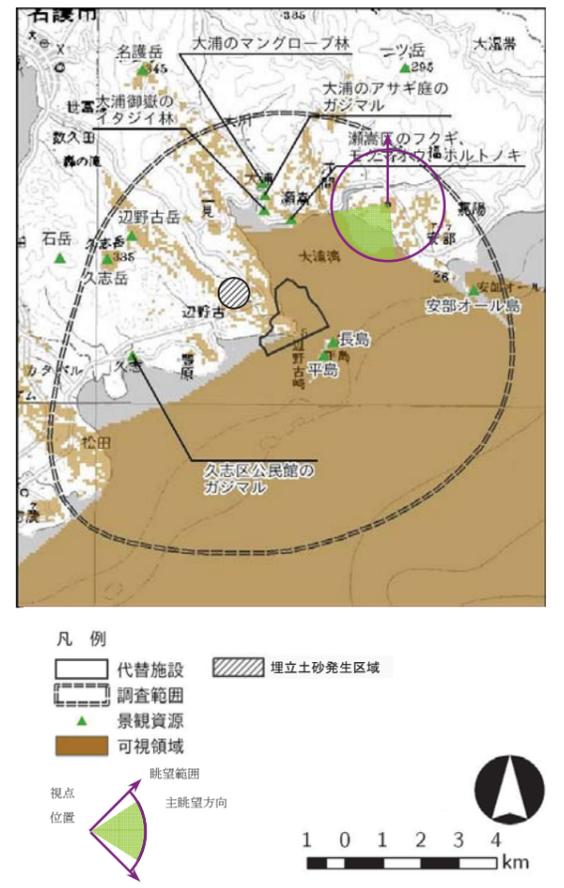
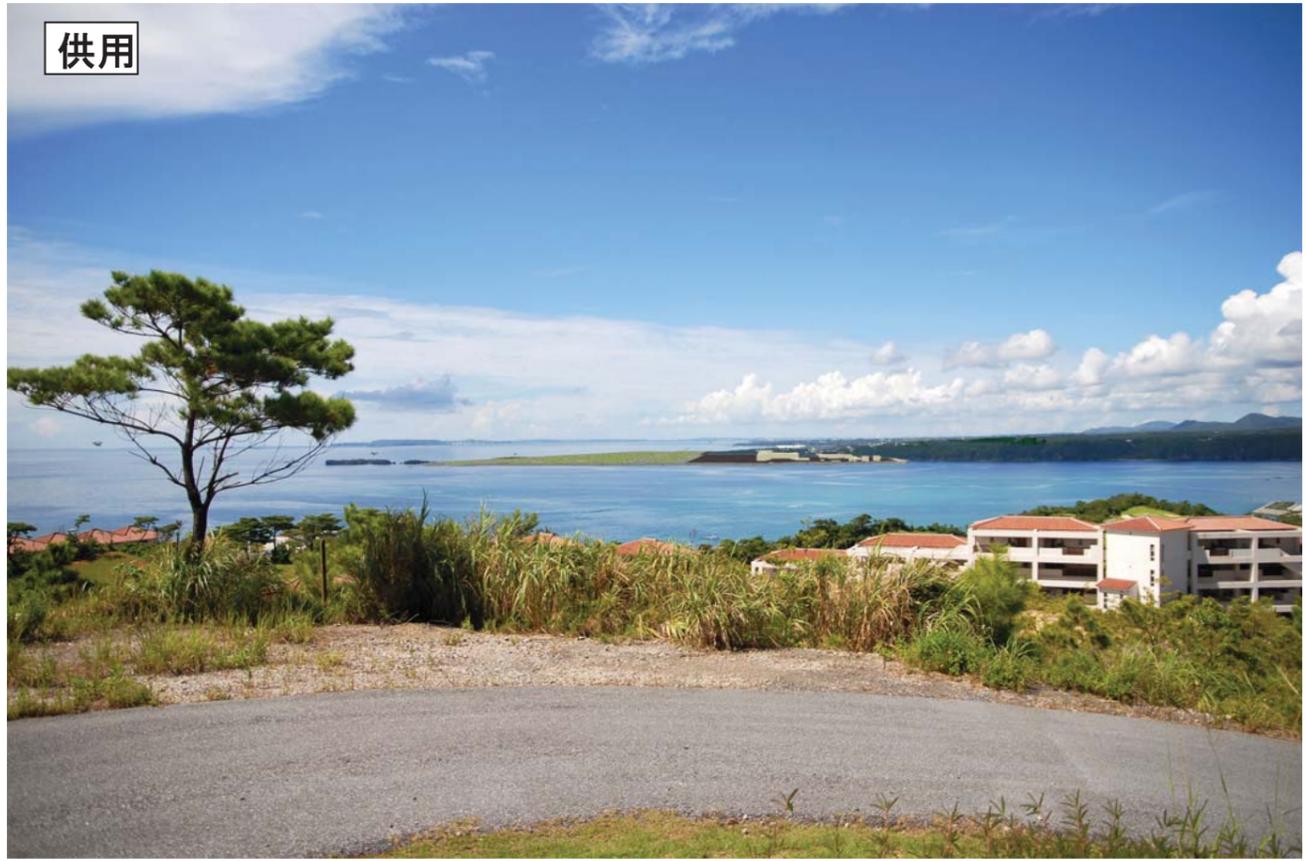
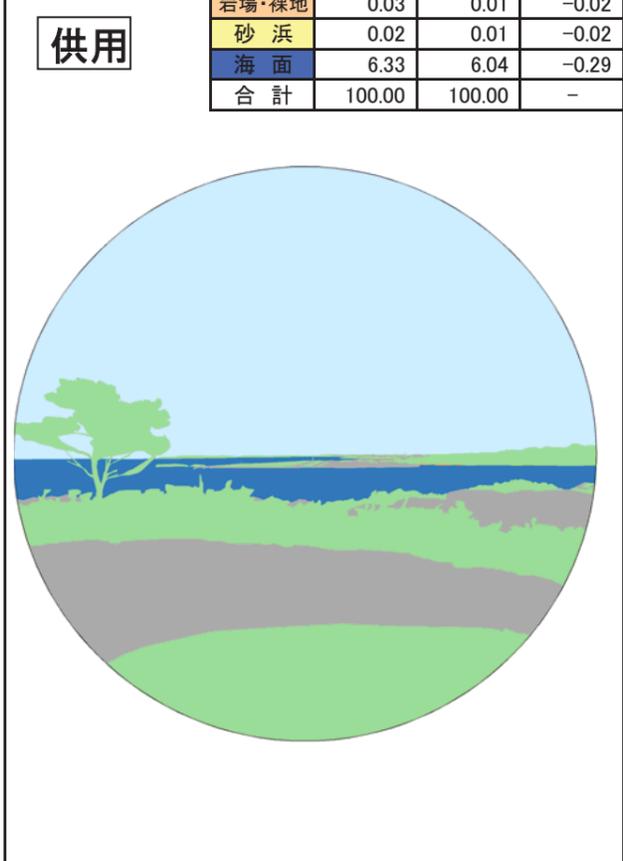
図-6.20.2.2.3  
カヌチャベイホテル&ヴィラズからの眺望景観の変化

本地点はリゾート施設であるカヌチャベイホテル & ヴィラズの敷地内北部の高台にあります。南西方向への眺望では、手前にリゾート施設、その先に大浦湾と太平洋が広がり、水平線上には遠く平島と長島を眺望でき、キャンプ・シュワブのキャンプ地区・弾薬庫地区・演習場地区の東側が望めます。

供用後は、代替施設が平島・長島の右手に遠望され、護岸により長島への眺望はごく一部が遮られますが、島嶼群全体が視認できなくなることはありません。また、飛行場支援施設などにより半島地形上の稜線が遮られることはありません。埋立土砂発生区域跡地の一部が半島地形上に眺望されますが、久志岳・辺野古岳への眺望が遮られることはなく、周辺樹林地との違和感が生じることはありません。60°円錐視野内の景観構成要素については人工物が0.24%の増加となりますが、代替施設までの距離は約3.2km、護岸への俯角は約1.4°で目につきやすいということはなく、現況における眺望状況との大きな違いはないものと考えられます。

b) カヌチャベイホテル&ヴィラズからの眺望景観の変化

本地点はリゾート施設であるカヌチャベイホテル&ヴィラズの敷地内北部の高台にあります。南西方向への眺望では、手前にリゾート施設、その先には大浦湾と太平洋が広がり、水平線上には遠く平島と長島を眺望でき、キャンプ・シュワブのキャンプ地区・弾薬庫地区・演習場地区の東側が望めます。

供用後は、代替施設が平島・長島の右手に遠望され、護岸により長島への眺望はごく一部が遮られますが、島嶼群全体が視認できなくなることはありません。また、飛行場支援施設などにより半島地形上の稜線が遮られることはありません。埋立土砂発生区域跡地の一部が半島地形上に眺望されますが、久志岳・辺野古岳への眺望が遮られることはなく、周辺樹林地との違和感が生じることはありません。60°円錐視野内の景観構成要素については人工物が0.24%の増加となりますが、代替施設までの距離は約3.2km、護岸への俯角は約1.4°で目につき易いということはなく、現況における眺望状況との大きな違いはないものと考えられます。

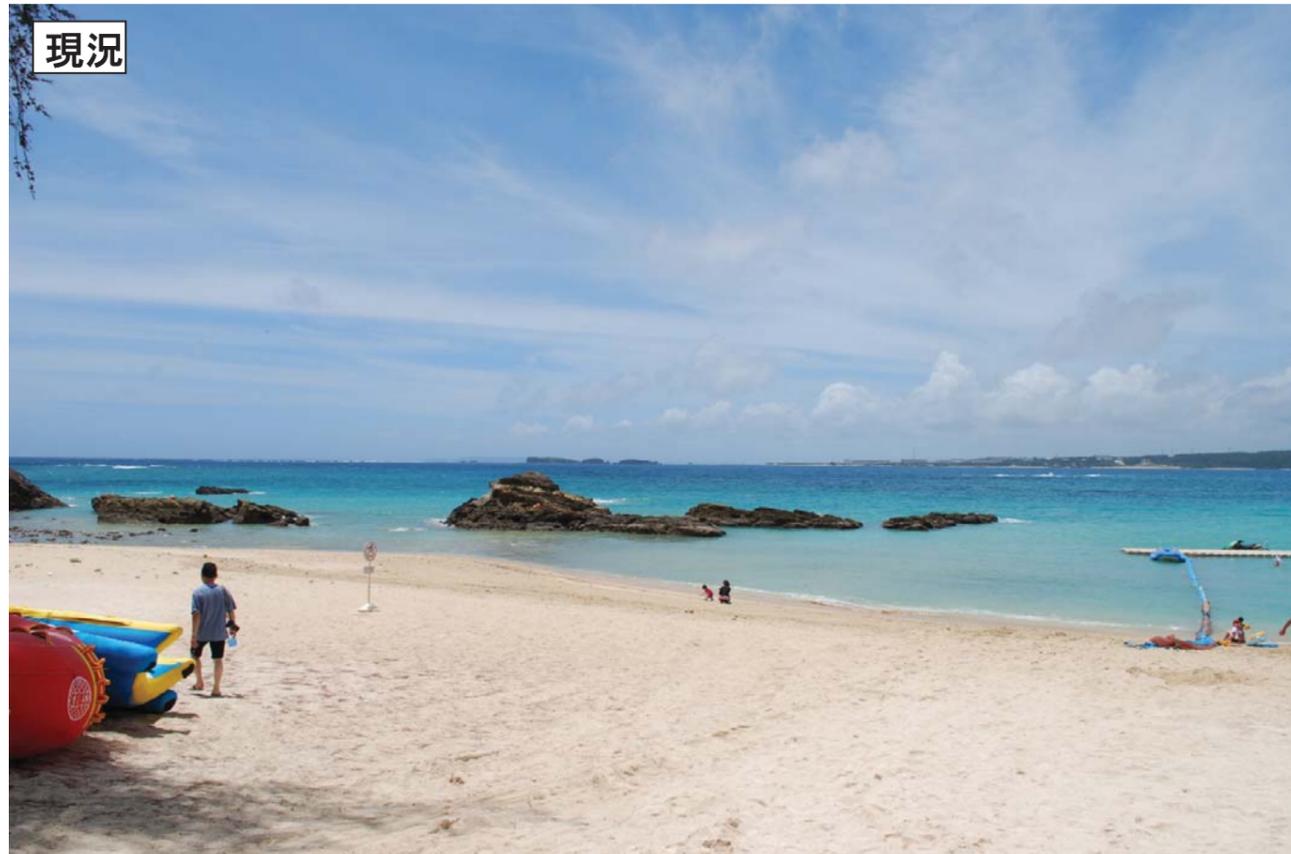
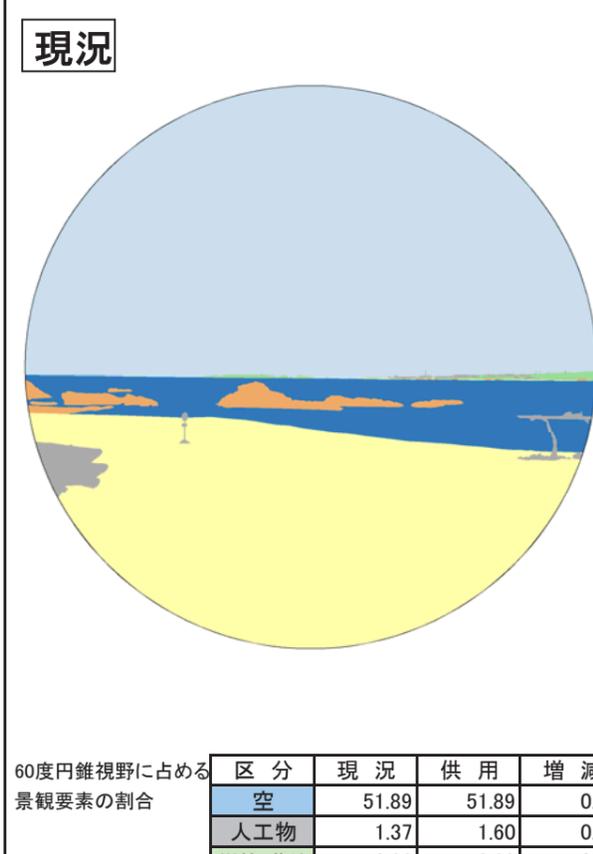
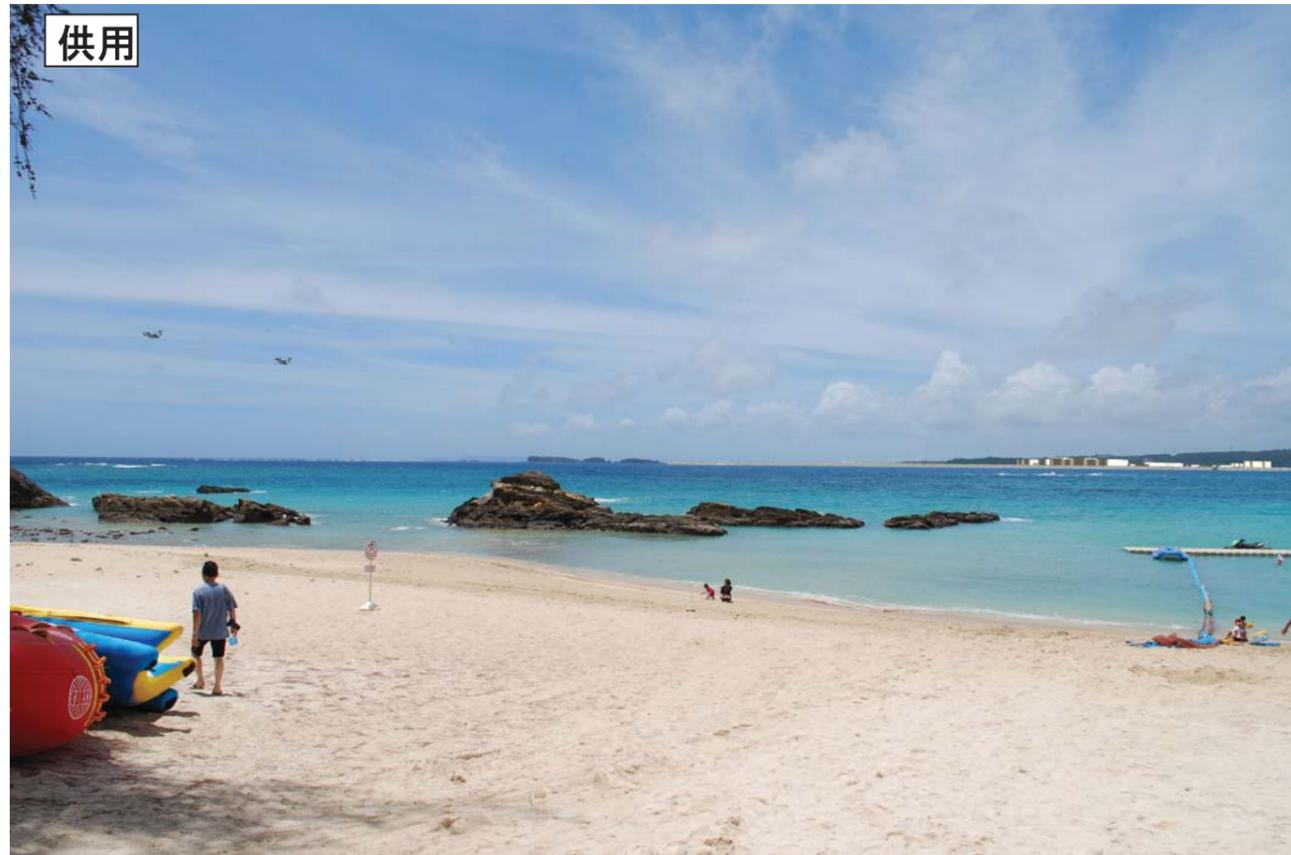
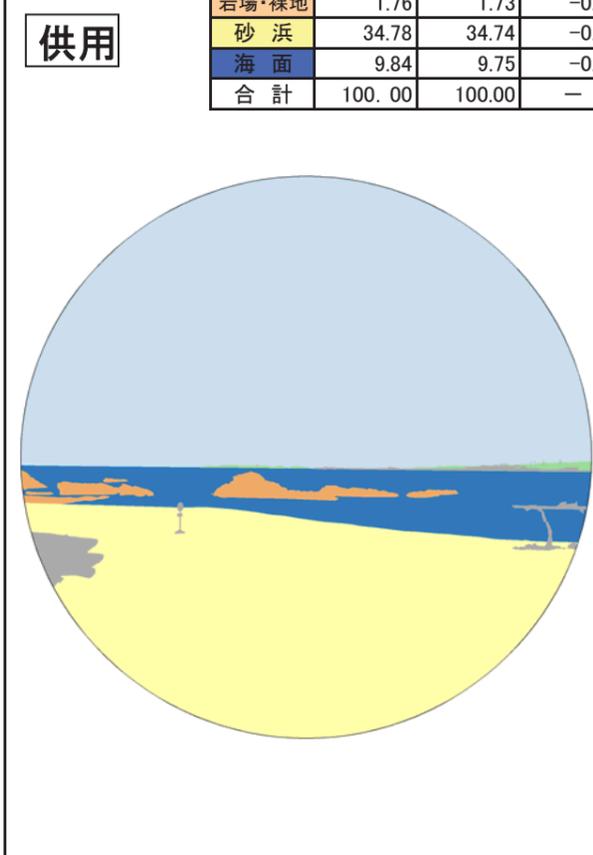
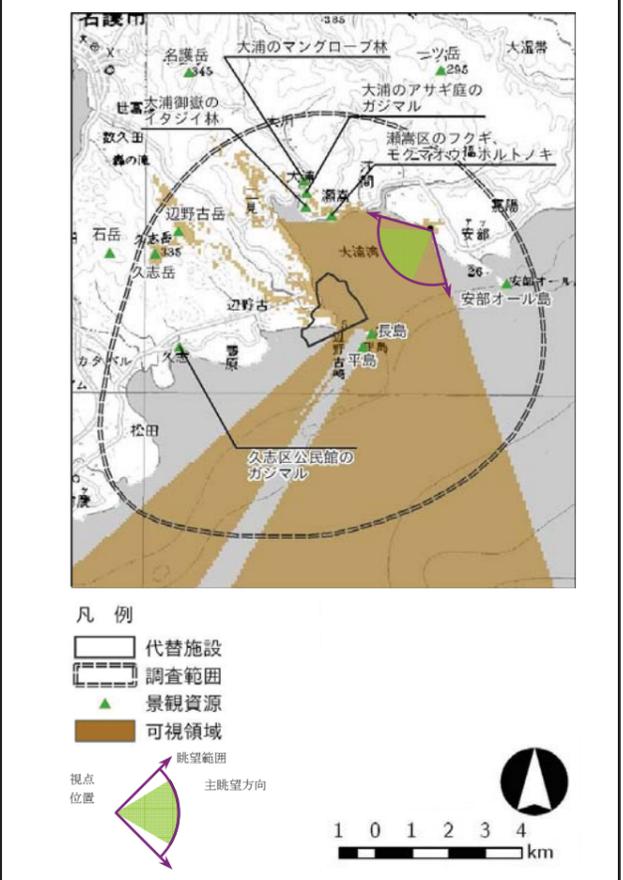
図-6.20.2.2.4  
カヌチャビーチからの眺望景観の変化

60度円錐視野に占める  
景観要素の割合

区分	現況	供用	増減
空	51.89	51.89	0.00
人工物	1.37	1.60	0.23
樹林・草地	0.36	0.29	-0.07
岩場・裸地	1.76	1.73	-0.03
砂浜	34.78	34.74	-0.04
海面	9.84	9.75	-0.09
合計	100.00	100.00	—

本地点はリゾート施設であるカヌチャベイホテル & ヴィラズの敷地内南部にある海岸のリゾートビーチとなっています。南西方向への眺望では、眼前一面に大浦湾が広がり、水平線上には遠く平島と長島を眺望でき、キャンプ・シュワブのキャンプ地区・弾薬庫地区・演習場地区の東側が望めます。

供用後は、代替施設が平島・長島の右手に遠望されることとなりますが、平島・長島への眺望が遮られることはありません。また、飛行場支援施設などにより半島地形上の稜線が遮られることはありません。60°円錐視野内の景観構成要素については人工物が0.23%の増加となりますが、代替施設までの距離は約3.0km、護岸への仰角は約0.2°で圧迫感はなく、現況における眺望状況との大きな違いはないものと考えられます。

c) カヌチャビーチ（昼間）からの眺望景観の変化

本地点はリゾート施設であるカヌチャベイホテル&ヴィラズの敷地内南部にある海岸のリゾートビーチとなっています。南西方向への眺望では、眼前一面に大浦湾が広がり、水平線上には遠く平島と長島を眺望でき、キャンプ・シュワブのキャンプ地区・弾薬庫地区・演習場地区の東側が望めます。

供用後は、代替施設が平島・長島の右手に遠望されることとなりますが、平

島・長島への眺望が遮られることはありません。また、飛行場支援施設などにより半島地形上の稜線が遮られることはありません。60°円錐視野内の景観構成要素については人工物が0.23%の増加となりますが、代替施設までの距離は約3.0km、護岸への仰角は約0.2°で圧迫感はなく、現況における眺望状況との大きな違いはないものと考えられます。

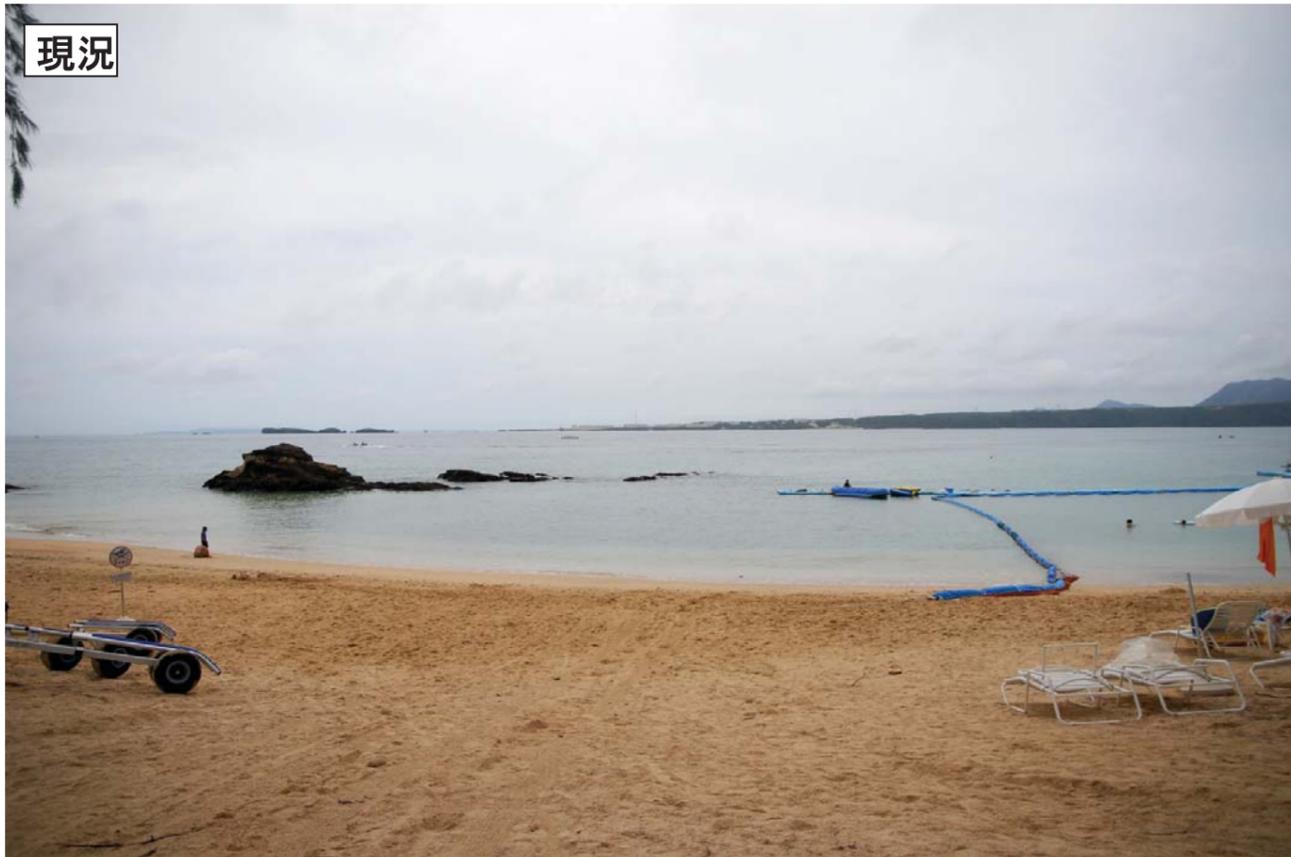
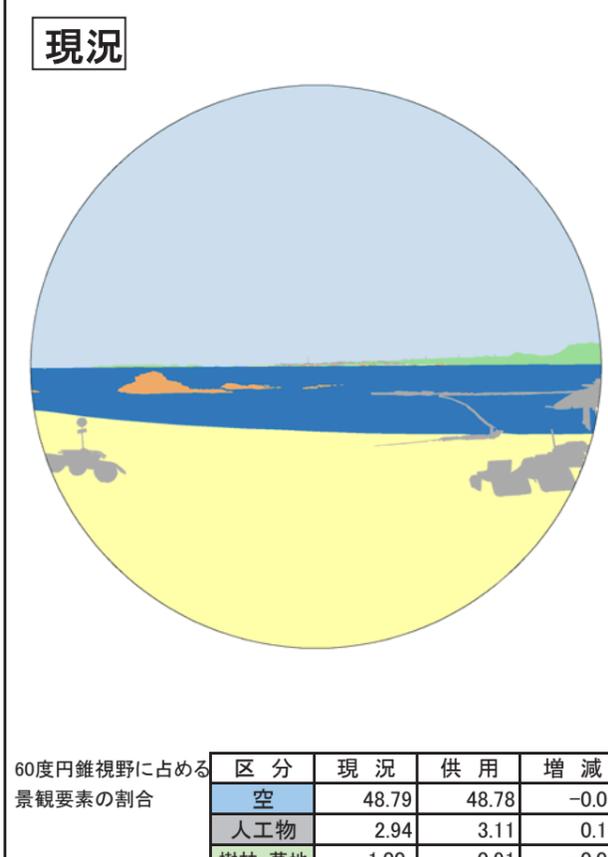
60度円錐視野に占める  
景観要素の割合

区分	現況	供用	増減
空	48.79	48.78	-0.01
人工物	2.94	3.11	0.17
樹林・草地	1.00	0.91	-0.09
岩場・裸地	0.57	0.55	-0.02
砂浜	33.99	33.97	-0.02
海面	12.71	12.68	-0.03
合計	100.00	100.00	—

d) カヌチャビーチ（降雨時）からの眺望景観の変化

本地点はリゾート施設であるカヌチャベイホテル&ヴィラズの敷地内南部にある海岸のリゾートビーチとなっています。南西方向への眺望では、眼前一面に大浦湾が広がり、水平線上には遠く平島と長島を眺望でき、キャンプ・シュワブのキャンプ地区・弾薬庫地区・演習場地区の東側が望めます。

供用後は、代替施設が平島・長島の右手に遠望されることとなりますが、平島・長島への眺望が遮られることはありません。また、飛行場支援施設などにより半島地形上の稜線が遮られることはありません。60°円錐視野内の景観構成要素については人工物が0.17%の増加となりますが、代替施設までの距離は約3.0km、護岸への仰角は約0.2°で圧迫感はなく、現況における眺望状況との大きな違いはないものと考えられます。

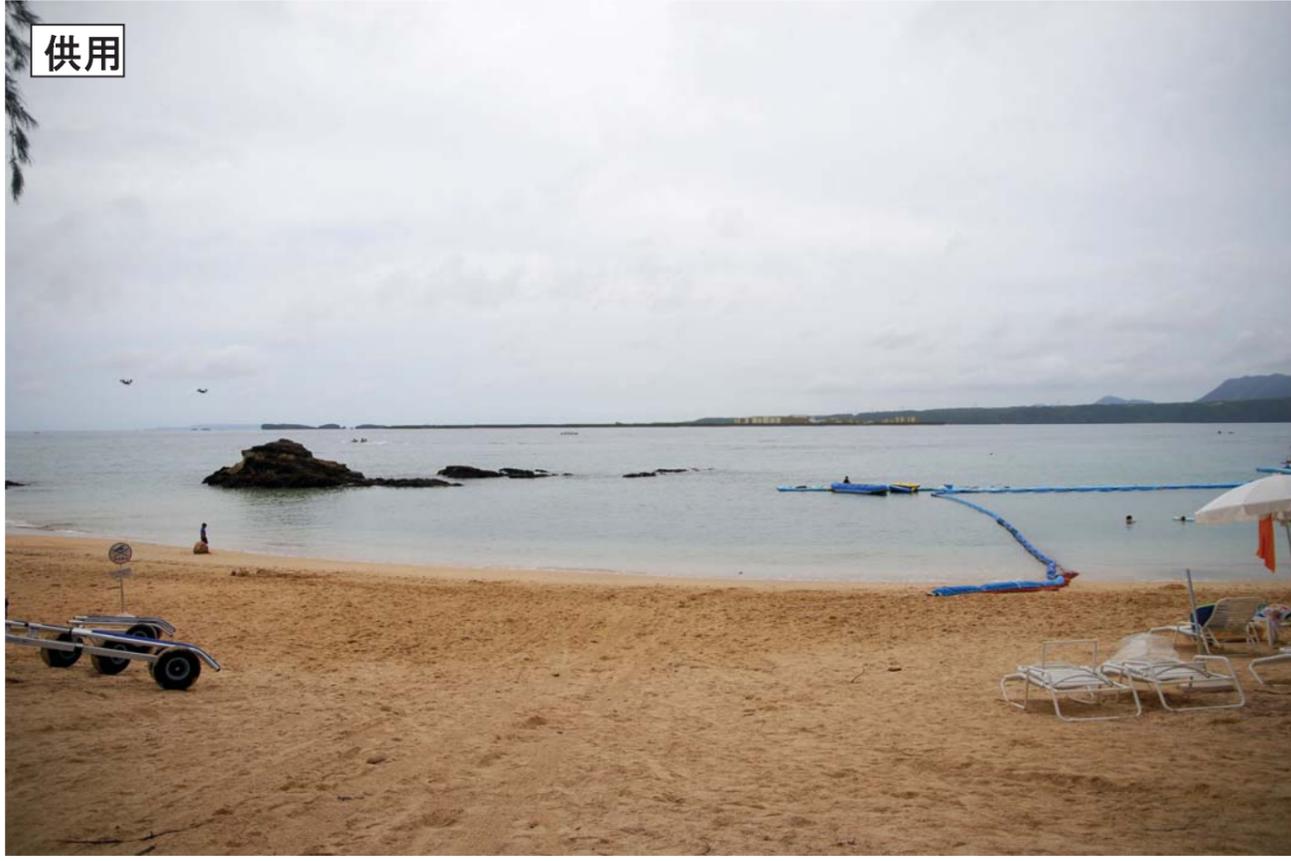
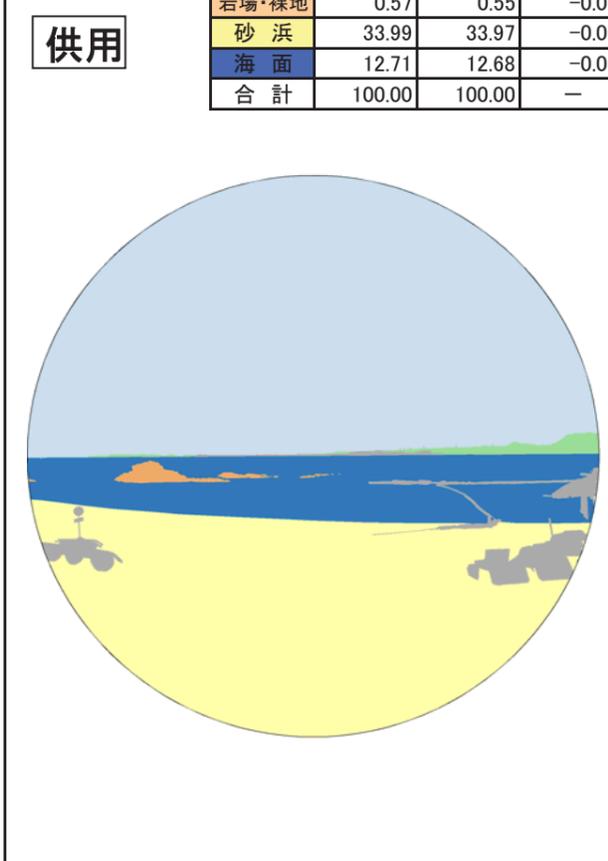
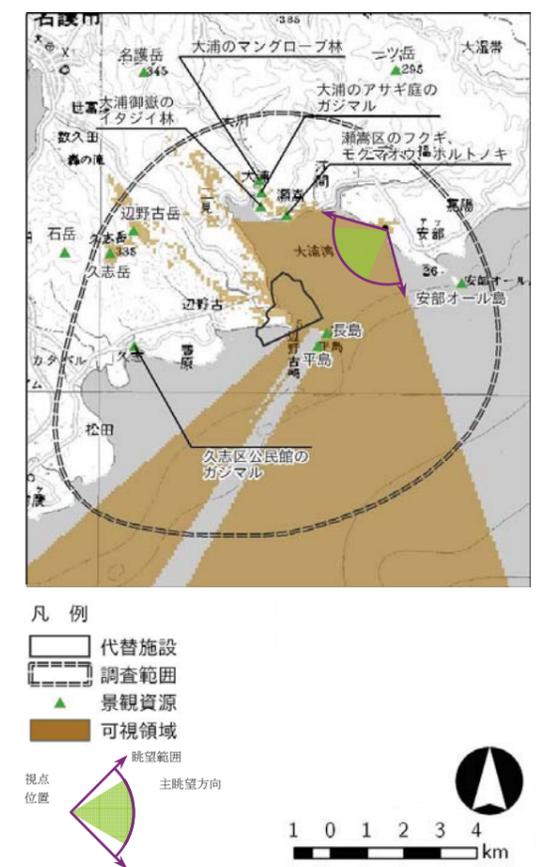
本地点はリゾート施設であるカヌチャベイホテル & ヴィラズの敷地内南部にある海岸のリゾートビーチとなっています。南西方向への眺望では、眼前一面に大浦湾が広がり、水平線上には遠く平島と長島を眺望でき、キャンプ・シュワブのキャンプ地区・弾薬庫地区・演習場地区の東側が望めます。

供用後は、代替施設が平島・長島の右手に遠望されることとなりますが、平島・長島への眺望が遮られることはありません。また、飛行場支援施設などにより半島地形上の稜線が遮られることはありません。60°円錐視野内の景観構成要素については人工物が0.17%の増加となりますが、代替施設までの距離は約3.0km、護岸への仰角は約0.2°で圧迫感はなく、現況における眺望状況との大きな違いはないものと考えられます。

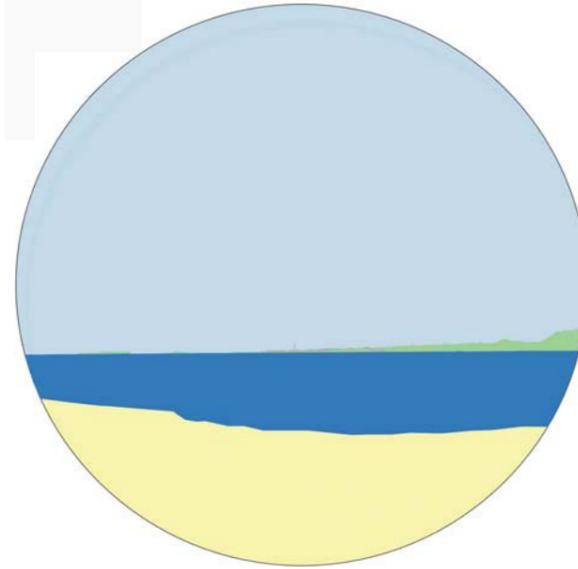
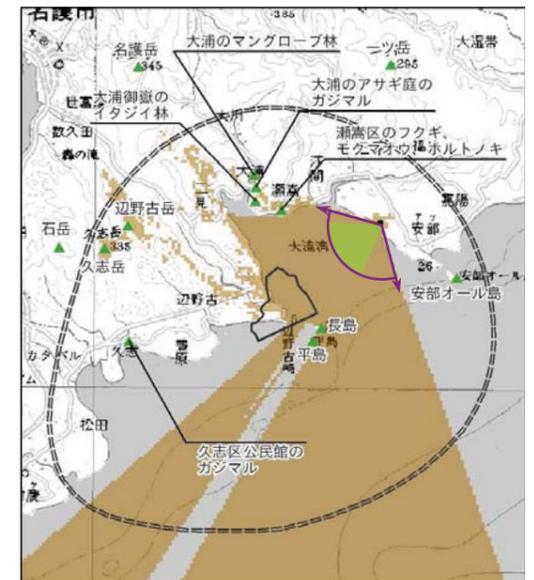
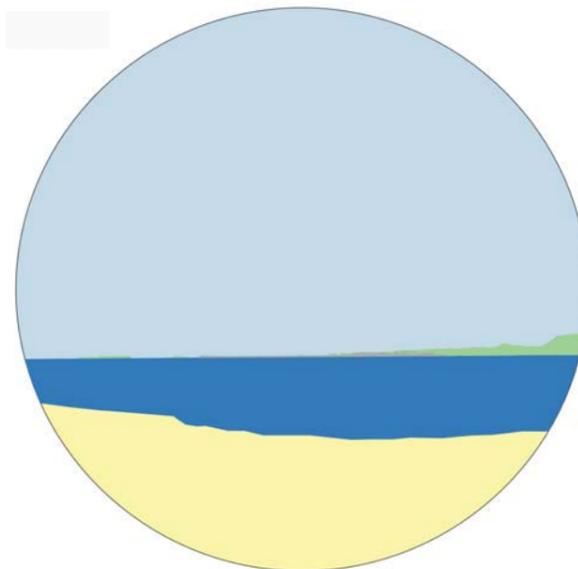
図-6.20.2.2.6  
カヌチャビーチ(夜間)からの眺望景観の変化

60度円錐視野に占める  
景観要素の割合

区分	現況	供用	増減
空	64.18	64.17	-0.01
人工物	0.07	0.24	0.17
樹林・草地	0.91	0.80	-0.11
岩場・裸地	0.02	0.01	-0.01
砂浜	19.81	19.81	0
海面	15.01	14.97	-0.04
合計	100.00	100.00	—

本地点はリゾート施設であるカヌチャベイホテル & ヴィラズの敷地内南部にある海岸のリゾートビーチとなっています。南西方向への眺望では、眼前一面に大浦湾が広がり、キャンプ・シュワブのキャンプ地区内の照明を見ることが出来ます。また、昼間には眺望が可能だった平島と長島については、夜間においては位置の確認は困難となります。

供用後は、代替施設が平島・長島の右手に遠望されることとなりますが、平島・長島への眺望が遮られることはありません。現況でキャンプ地区として利用されていた場所が滑走路となるため、照明は減ることとなります。60°円錐視野内の景観構成要素については人工物が0.17%の増加となりますが、代替施設までの距離は約3.0km、護岸への仰角は約0.2°で圧迫感はなく、さらに、夜間であることから位置の確認は困難であり、現況における眺望状況との大きな違いはないものと考えられます。
