## (2) 予測方法

## (3) 予測結果

## 6. 20. 2. 2 施設等の存在及び供用

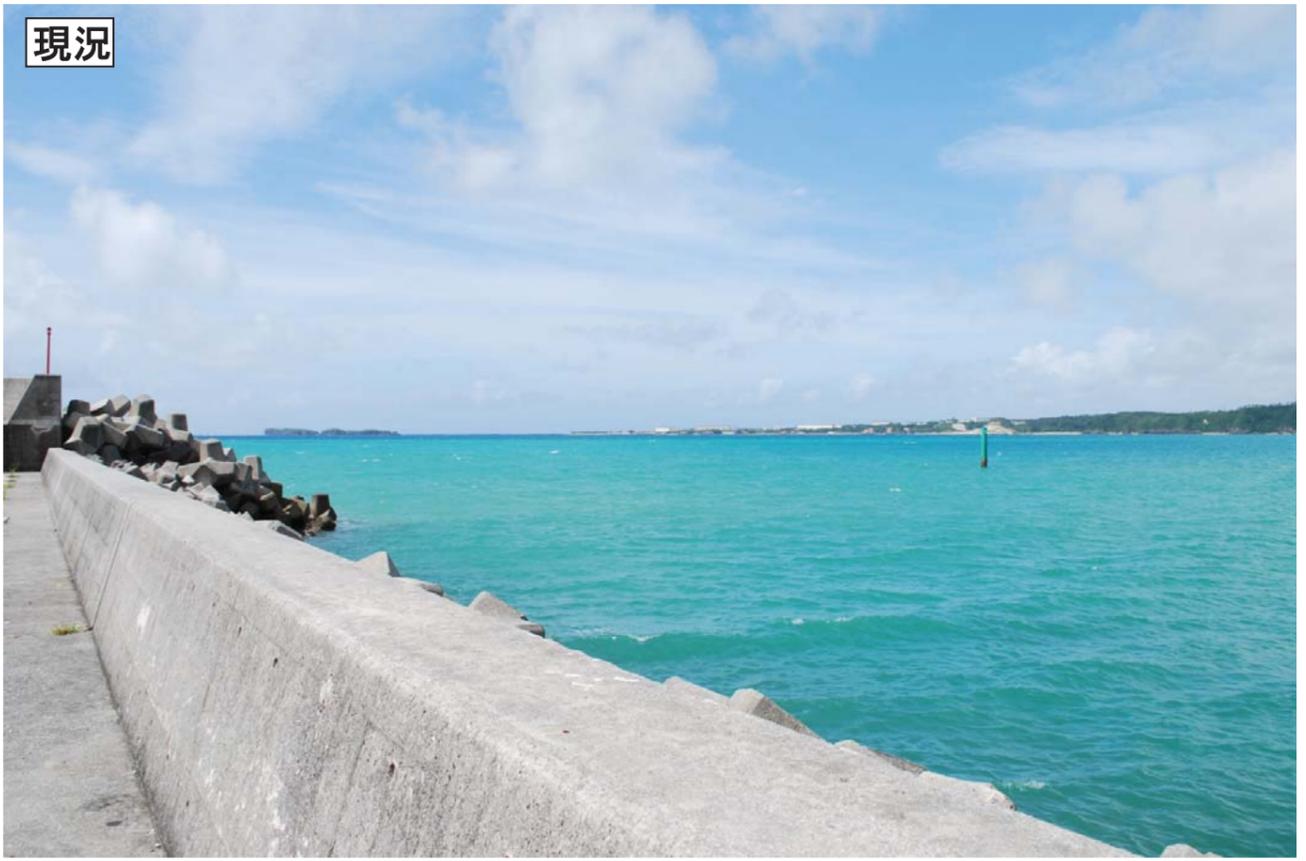
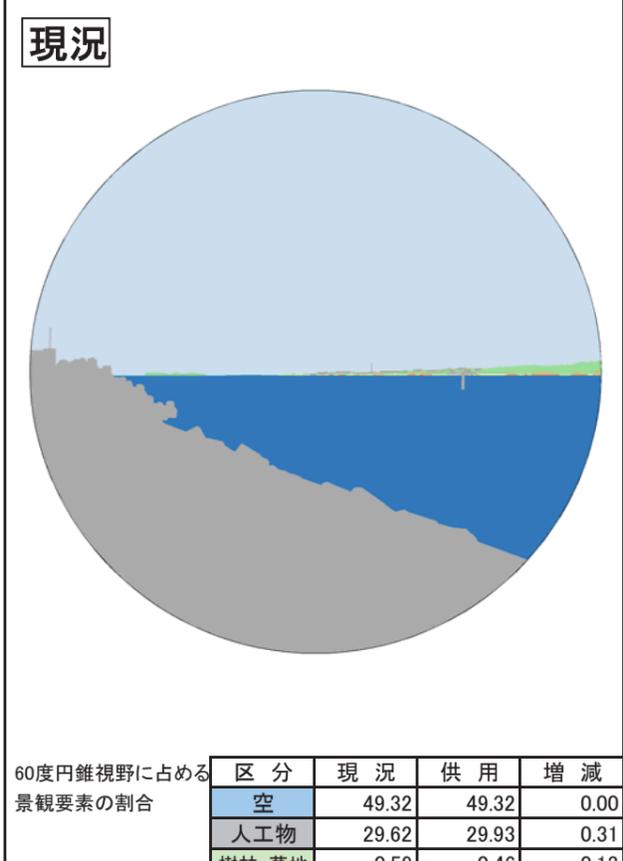
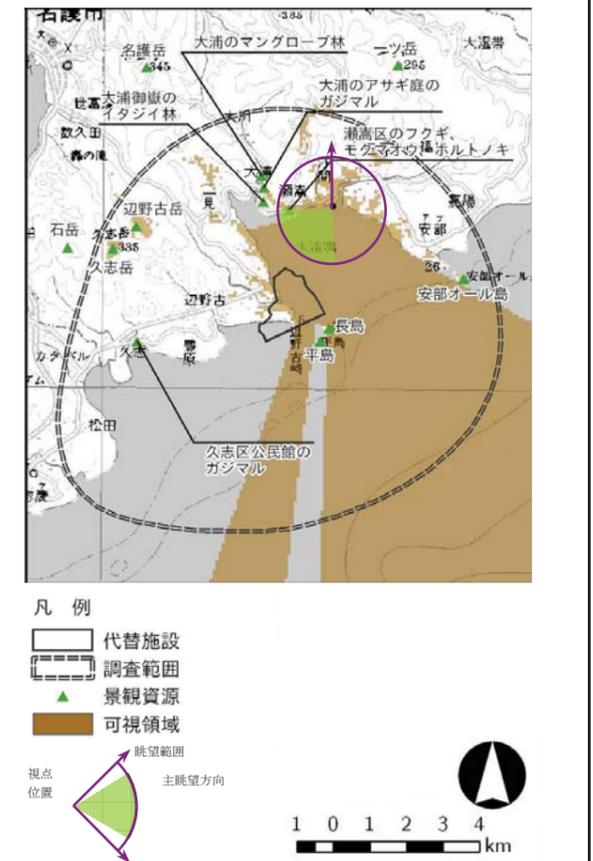
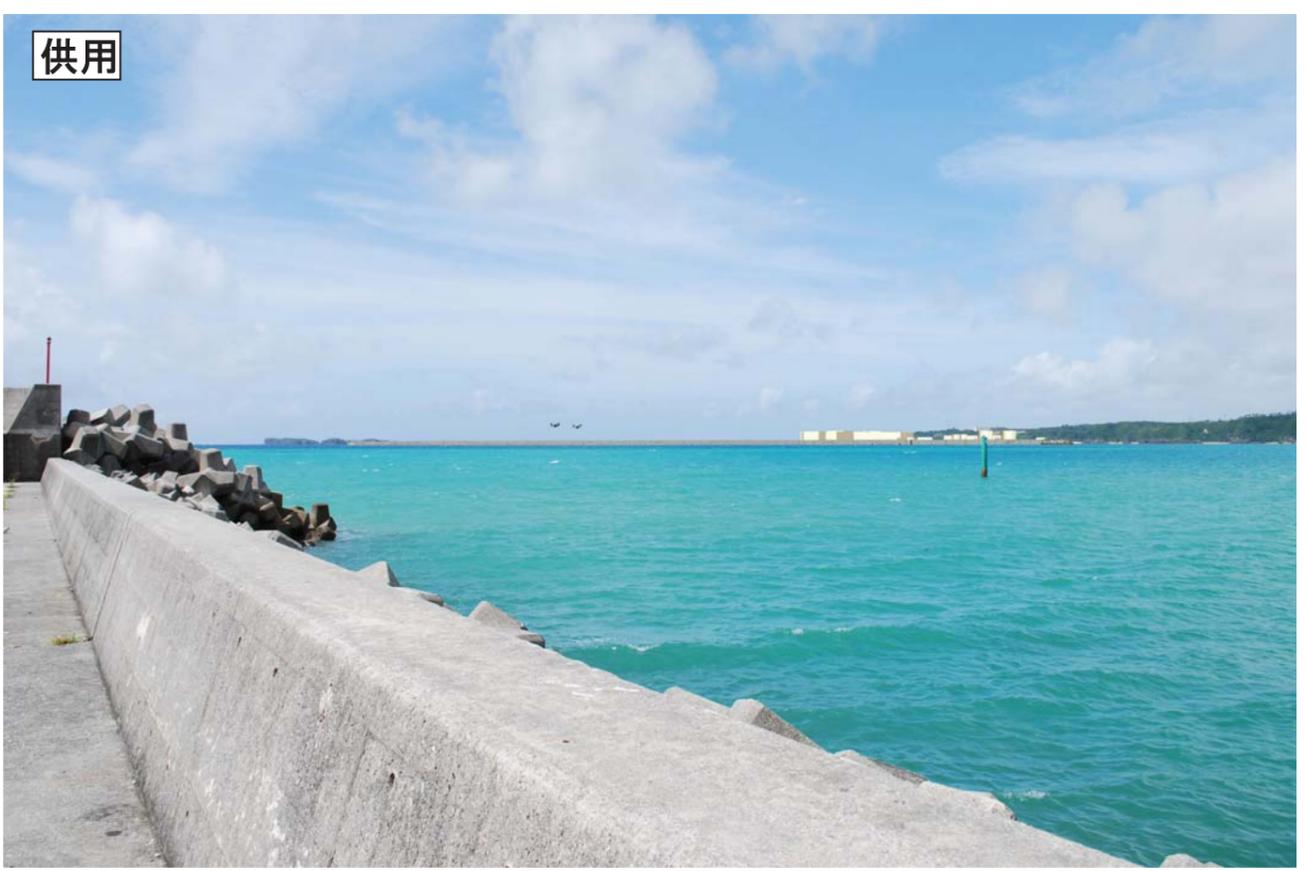
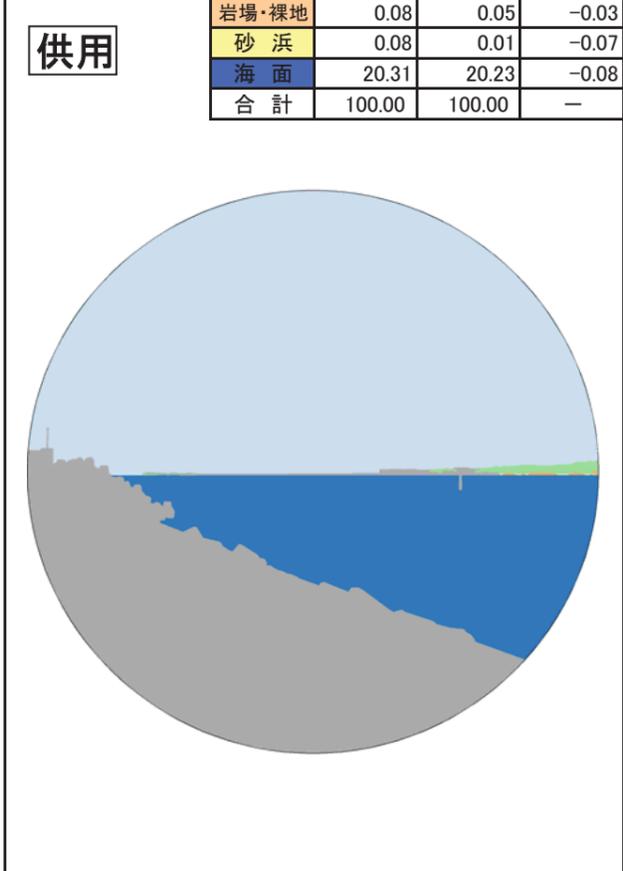
図-6.20.2.2.7 汀間漁港からの眺望景観の変化

本地点は大浦湾内に位置する汀間漁港の栈橋に位置しています。南西方向への眺望では、眼前に大浦湾が広がり、その先には辺野古崎一帯の半島、水平線上には平島と長島を眺望でき、キャンプ・シュワブのキャンプ地区・弾薬庫地区・演習場地区の東側が望めます。

供用後は、代替施設が平島・長島の手前に眺望され、護岸及び進入灯により平島・長島への眺望は一部が遮られることとなりますが、島嶼群全体が視認できなくなることはありません。60°円錐視野内の景観構成要素については人工物が0.31%の増加となりますが、代替施設までの距離は約2.2km、護岸への仰角は約0.2°で圧迫感はなく、現況における眺望状況との大きな違いはないものと考えられます。

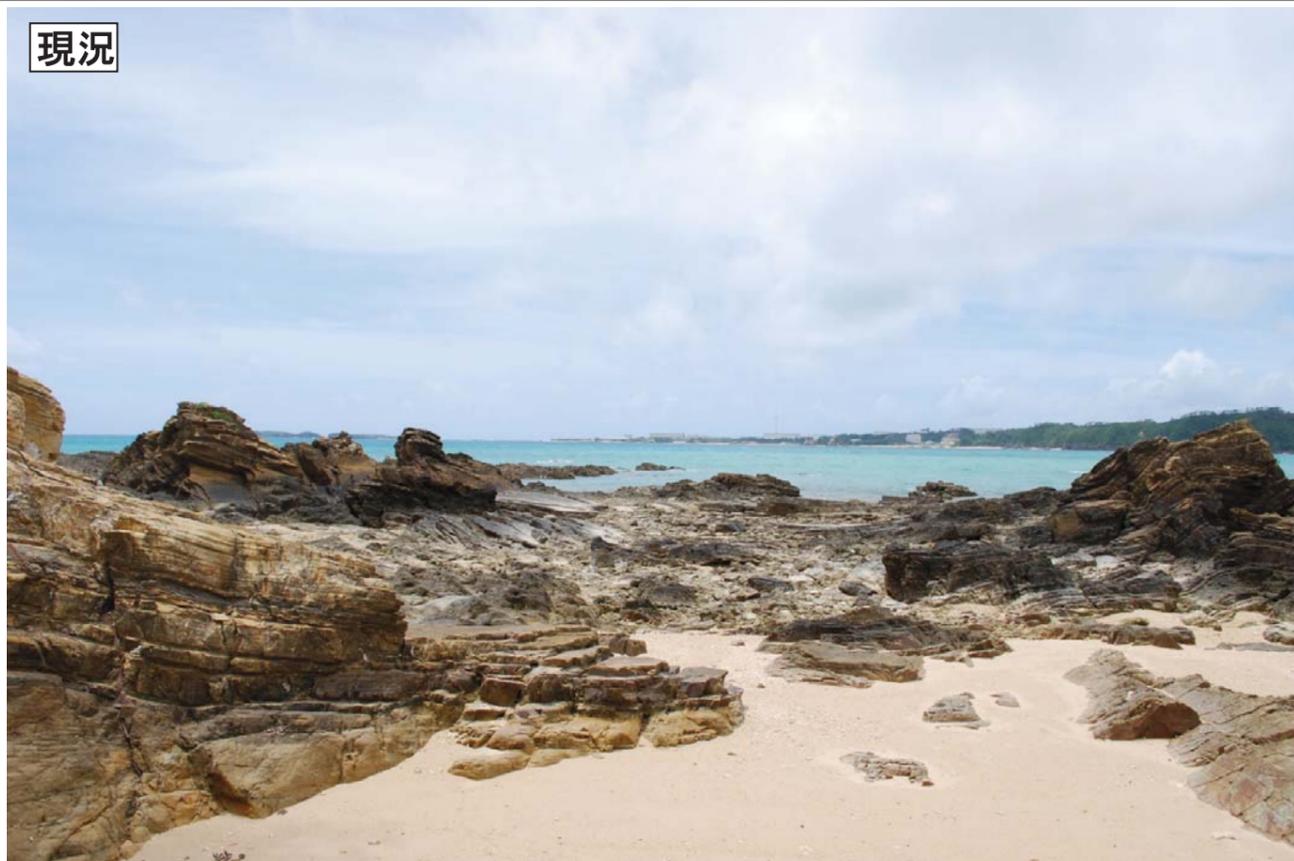
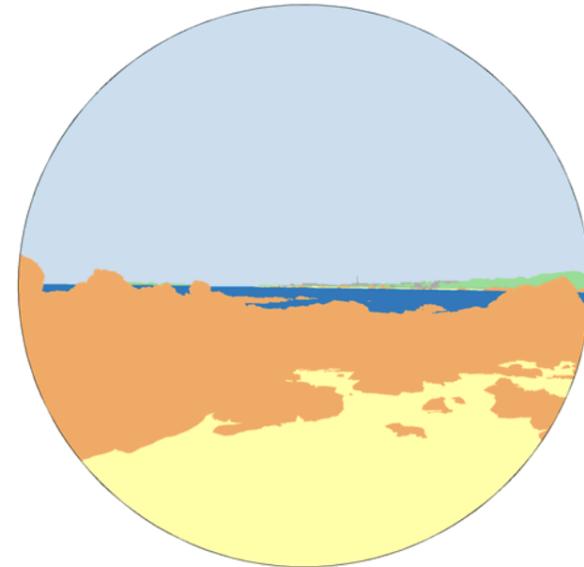
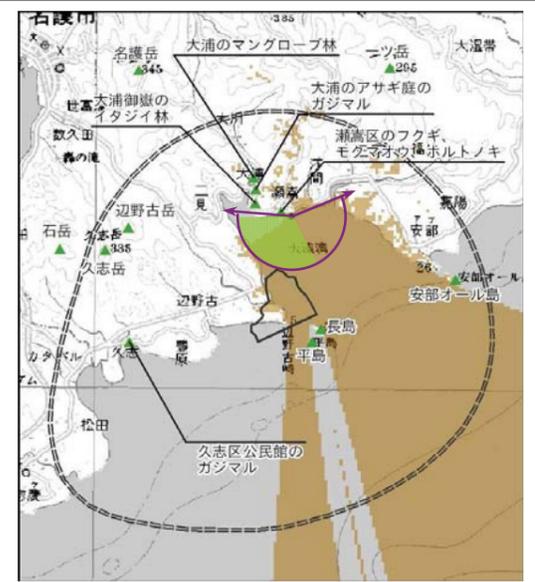
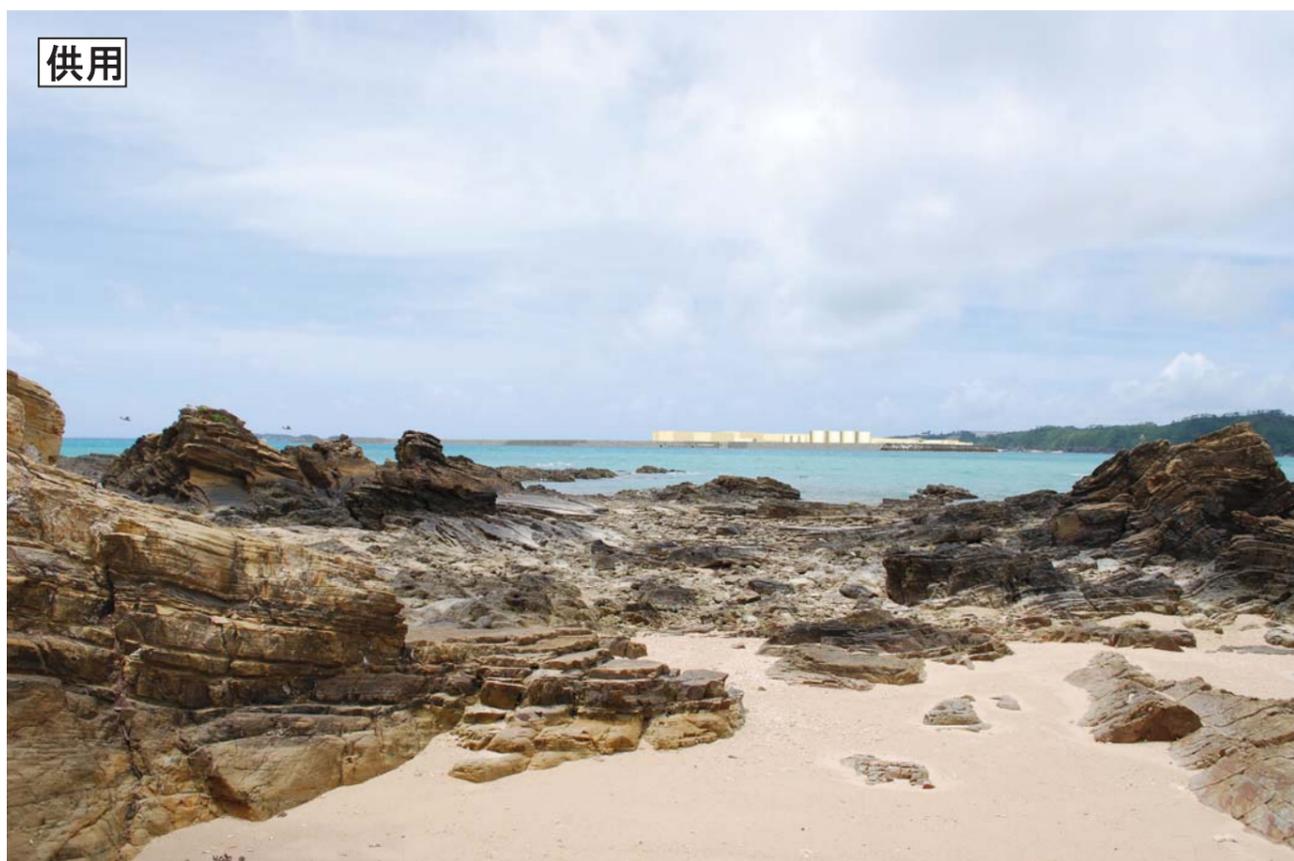
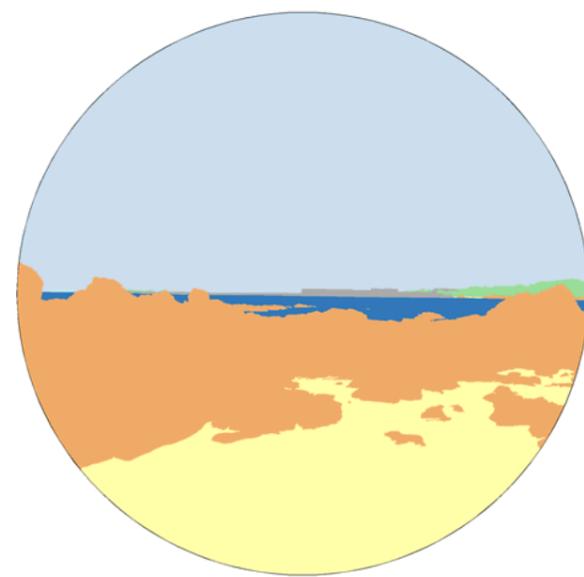
図-6.20.2.2.8 瀬高の浜からの眺望景観の変化

60度円錐視野に占める  
景観要素の割合

区分	現況	供用	増減
空	48.74	48.60	-0.14
人工物	0.14	0.57	0.43
樹林・草地	0.73	0.58	-0.15
岩場・裸地	26.55	26.52	-0.03
砂浜	21.76	21.72	-0.04
海面	2.08	2.01	-0.07
合計	100.00	100.00	—

本地点は瀬高区集落南部、国道331号からすぐの海岸に位置しています。南南西方向への眺望では、眼前一面に大浦湾が広がり、手前に海成段丘(サンゴ礁段丘)の岩礁、右手には辺野古崎一帯の半島、水平線上に平島と長島を眺望でき、キャンプ・シュワブのキャンプ地区・弾薬庫地区・演習場地区の東側が望めます。

供用後は、代替施設が平島・長島のすぐ右手に眺望されることとなり、護岸及び進入灯により平島・長島への眺望は一部が遮られますが、島嶼群全体が視認できなくなることはありません。60°円錐視野内の景観構成要素については人工物が0.43%の増加となりますが、代替施設までの距離は約1.6km、護岸への仰角は約0.04°で圧迫感はなく、現況における眺望状況との大きな違いはないものと考えられます。

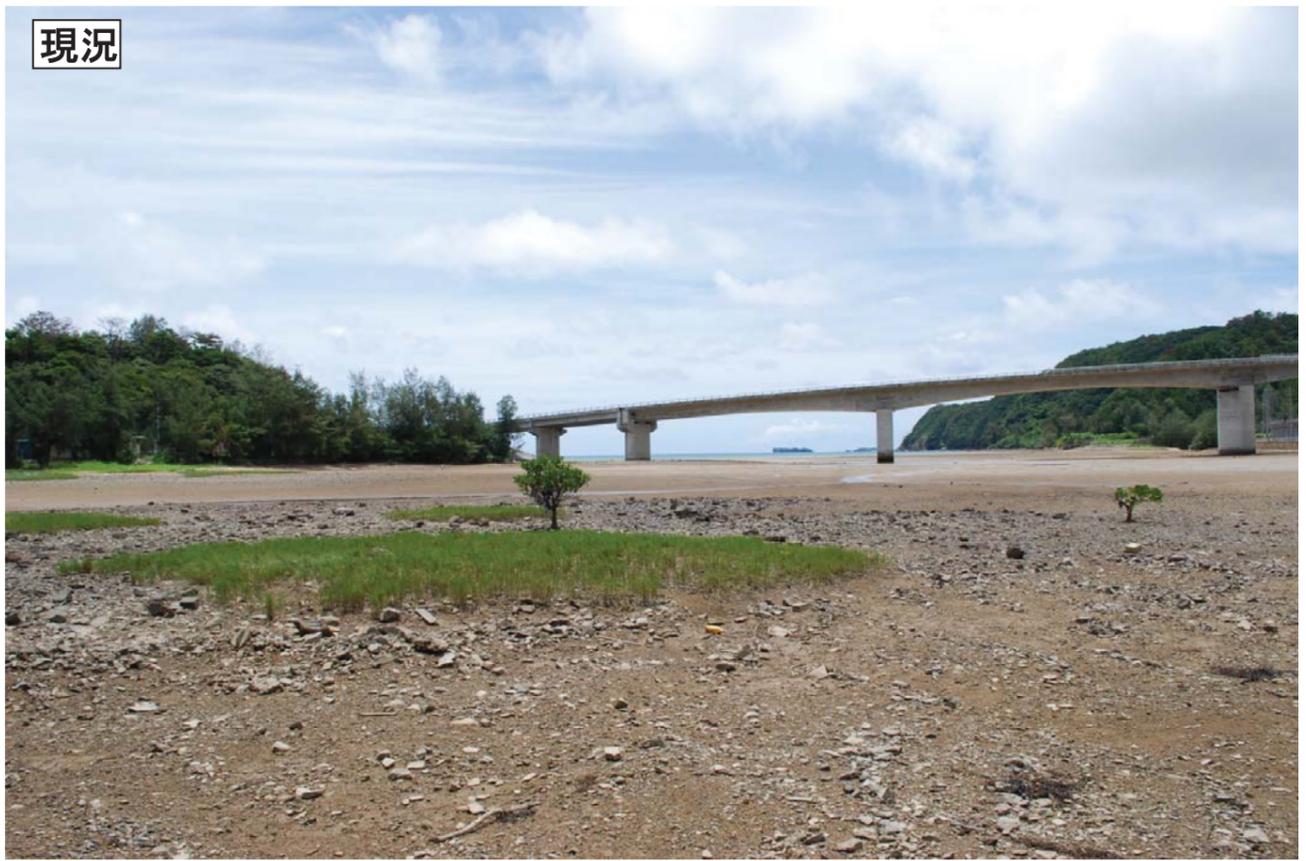
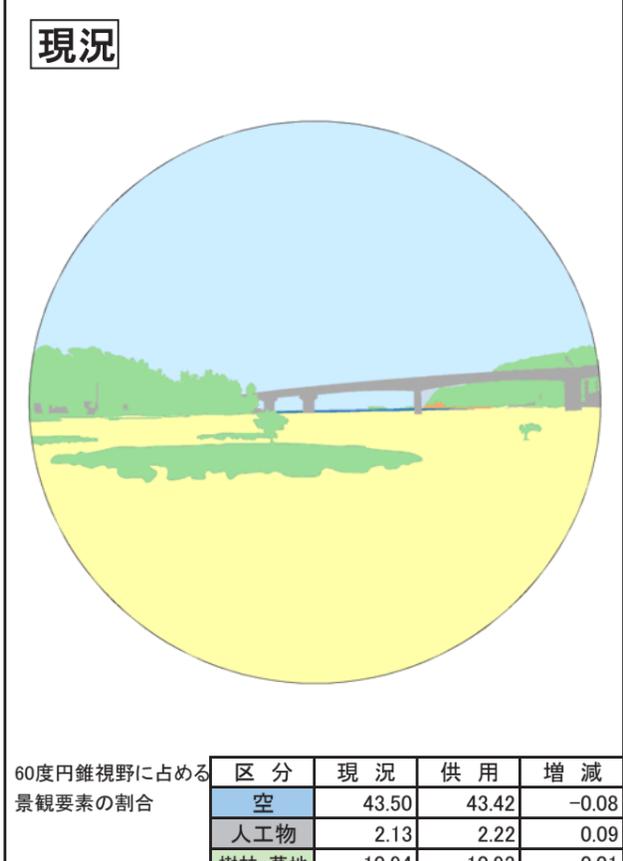
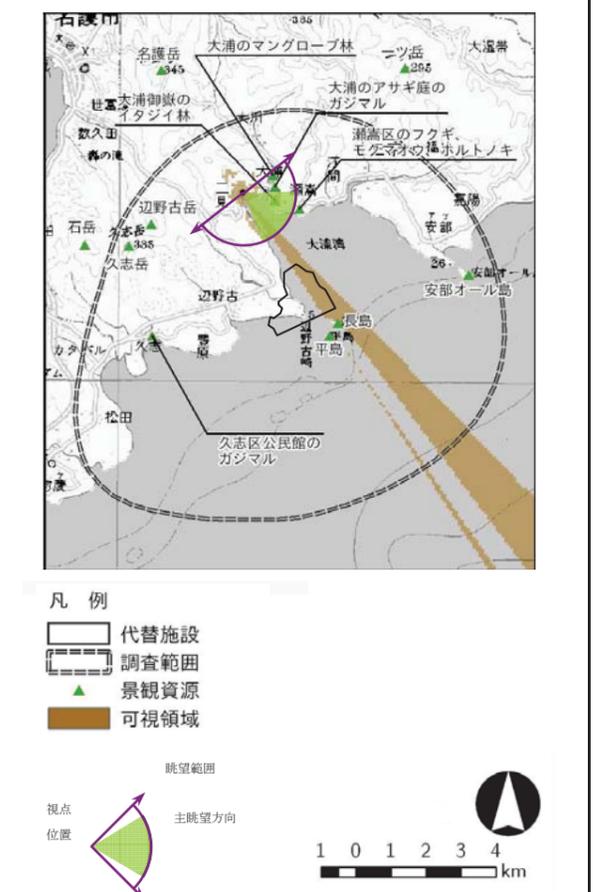
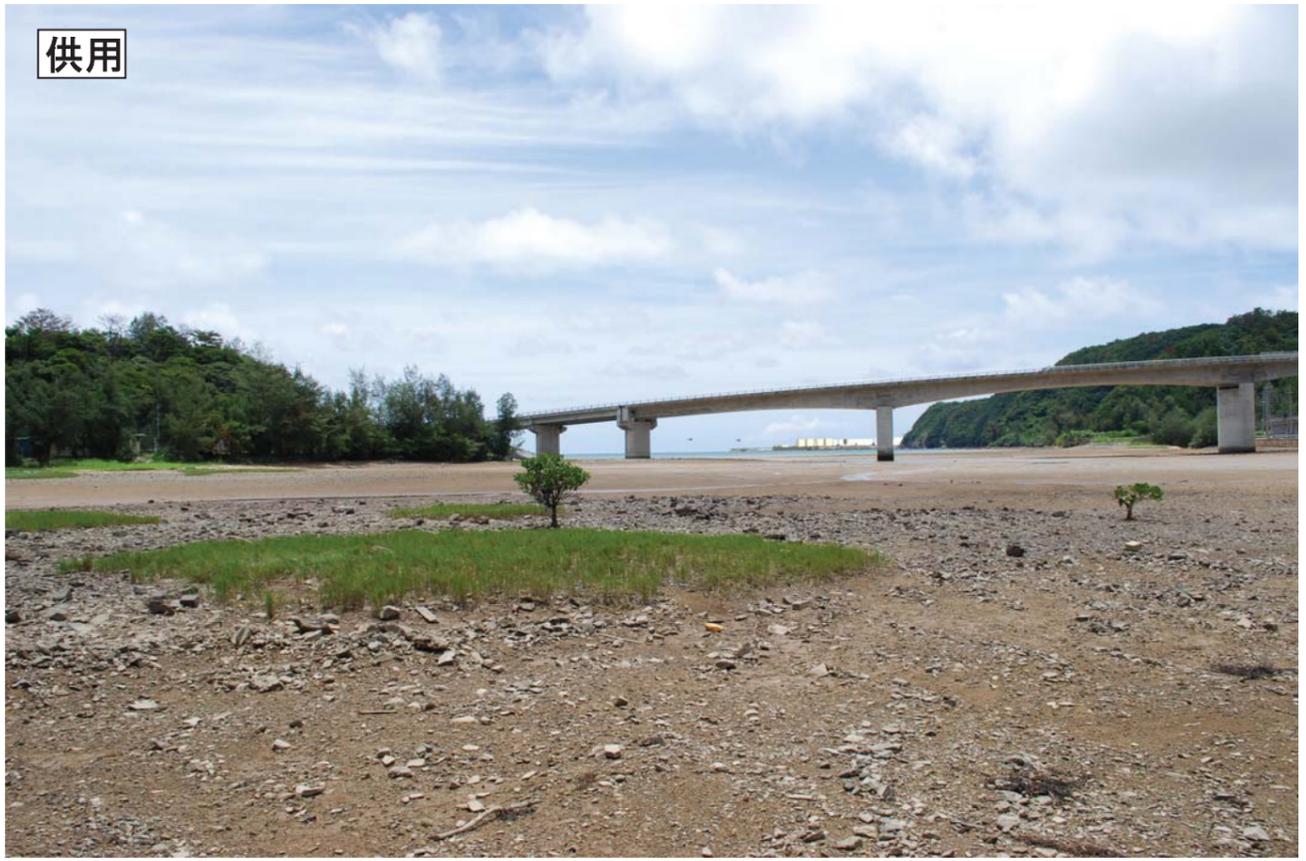
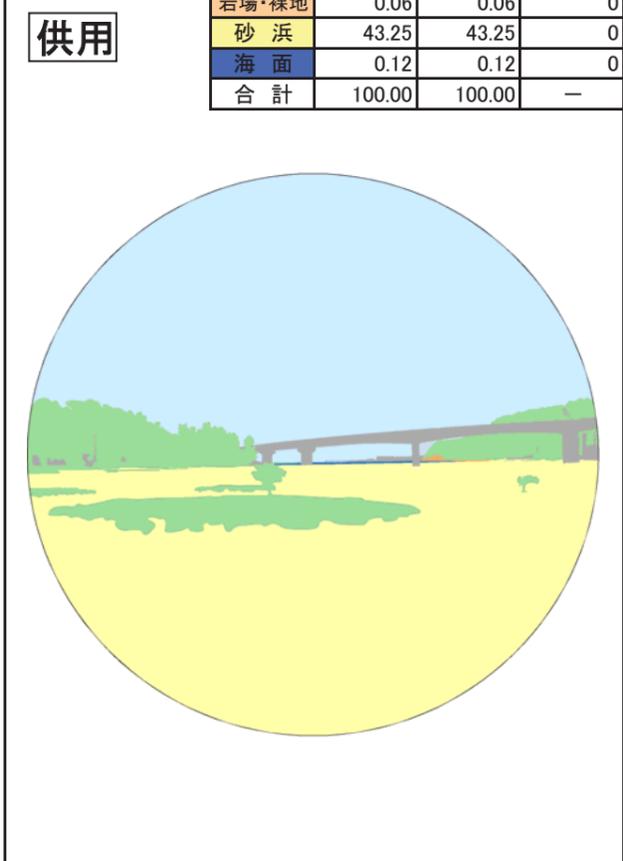
図-6.20.2.2.9 楚久川河口からの眺望景観の変化

本地点は二見区集落(北側)の南部に位置し、国道331号に隣接する公園のすぐ下の干潟上に位置しています。南東方向への眺望では眼前に楚久川河口の干潟が広がり、視野両端には山林、水平線上には平島と長島を眺望できます。キャンプ・シュワブ自体は見えません。

供用後は、代替施設が長島のすぐ右手に眺望されることとなり、護岸及び進入灯により平島・長島への眺望は遮られますが、右手の山林(海成段丘)の稜線を超える高さではなく、距離が離れており視認量がわずかであることなどから違和感が生じることはありません。60°円錐視野内の景観構成要素については人工物が0.09%の増加となりますが、代替施設までの距離は約2.5km、護岸への仰角は約0.2°で圧迫感はなく、現況における眺望状況との大きな違いはないものと考えられます。

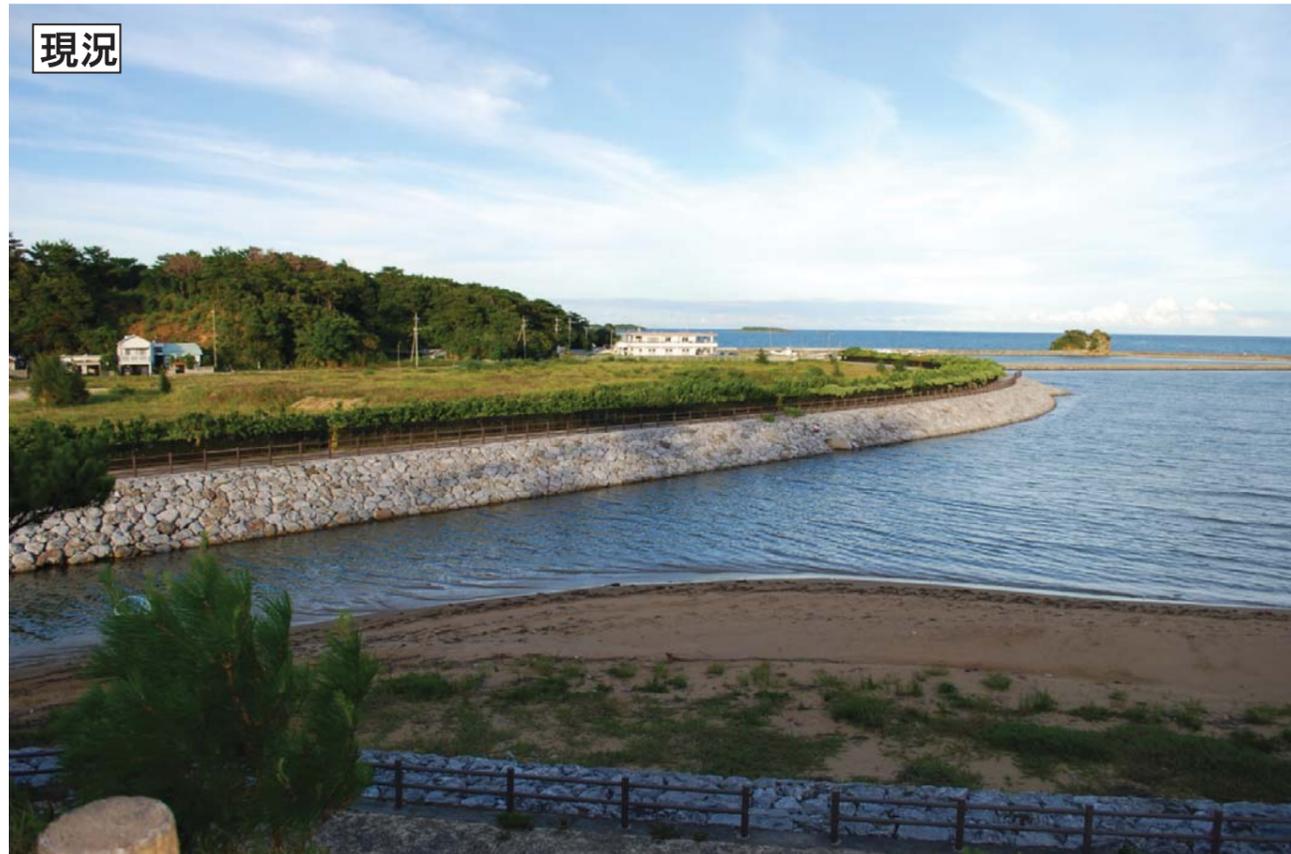
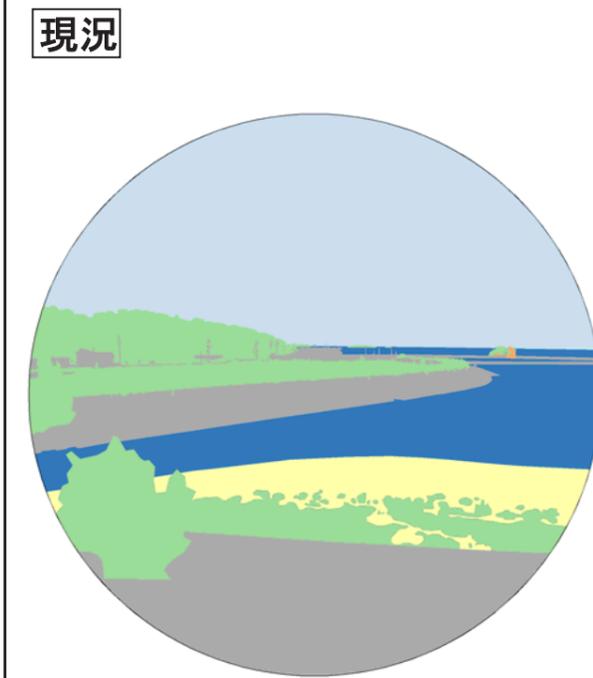
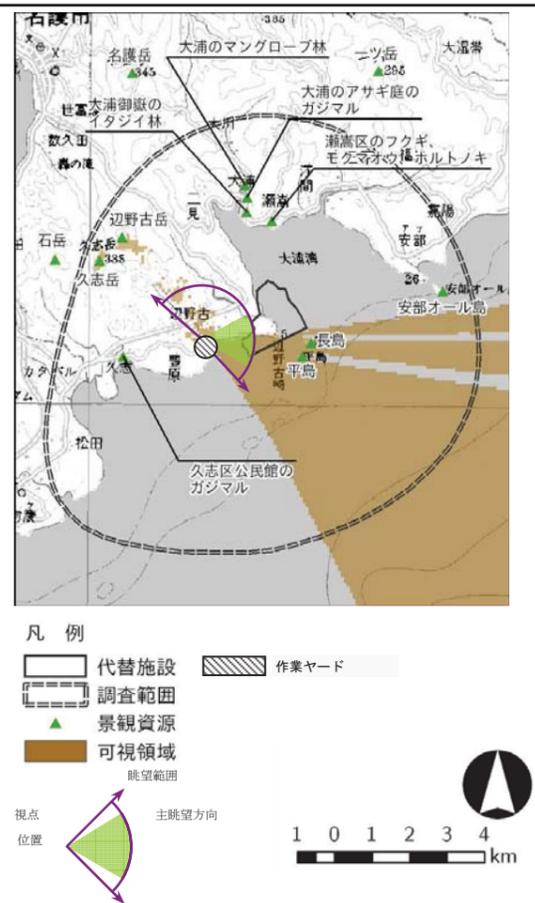
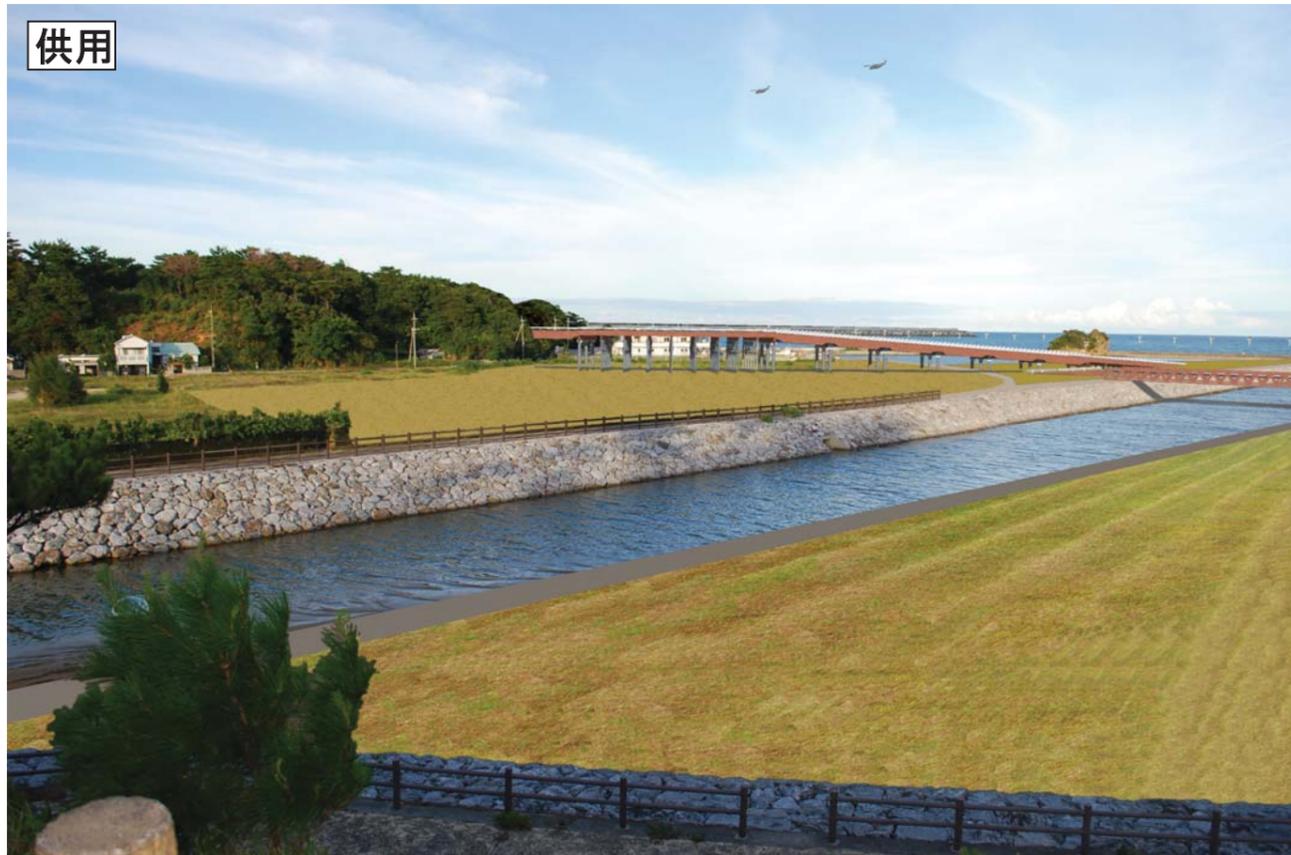
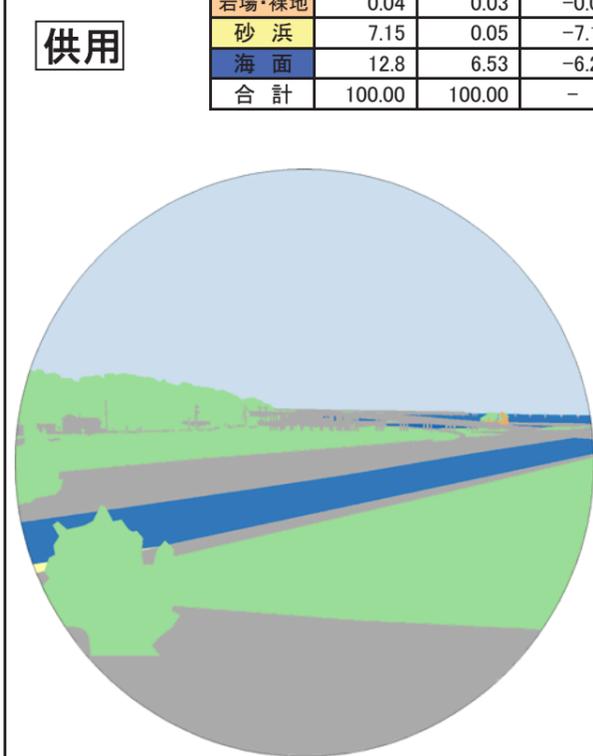
60度円錐視野に占める  
景観要素の割合

区分	現況	供用	増減
空	36.34	36.21	-0.13
人工物	24.24	26.07	1.83
樹林・草地	19.43	31.11	11.68
岩場・裸地	0.04	0.03	-0.01
砂浜	7.15	0.05	-7.10
海面	12.8	6.53	-6.27
合計	100.00	100.00	-

本地点は辺野古区中心部の南部、県道13号線近くの辺野古前上原公園内の高台に位置しています。東方向への眺望では、手前に辺野古川河口部と河川敷が、その先左手には辺野古集落と山林が、右手には辺野古漁港と神社が望め、奥に太平洋を、水平線上に平島と長島を眺望できます。キャンプ・シュワブ自体は見えません。

供用後は、代替施設が平島・長島の手前に眺望されることとなり、護岸により平島・長島への眺望は遮られます。代替施設までの距離は約1.0km、護岸への俯角は約0.1°で目につきやすいということはありませんが、工事用仮設道路が視野を横切るように眺望されること、作業ヤード跡地が手前すぐ眼下の河川敷から神社手前まで視野いっぱいに見え、眺望されることとなり、60°円錐視野内の景観構成要素については草地在11.68%、人工物が1.83%の増加となります。事業実施により以上のような眺めの変化が生じることとなります。
