図-6.20.2.2.11
加知味崎からの眺望景観の変化

6.20.3 評価

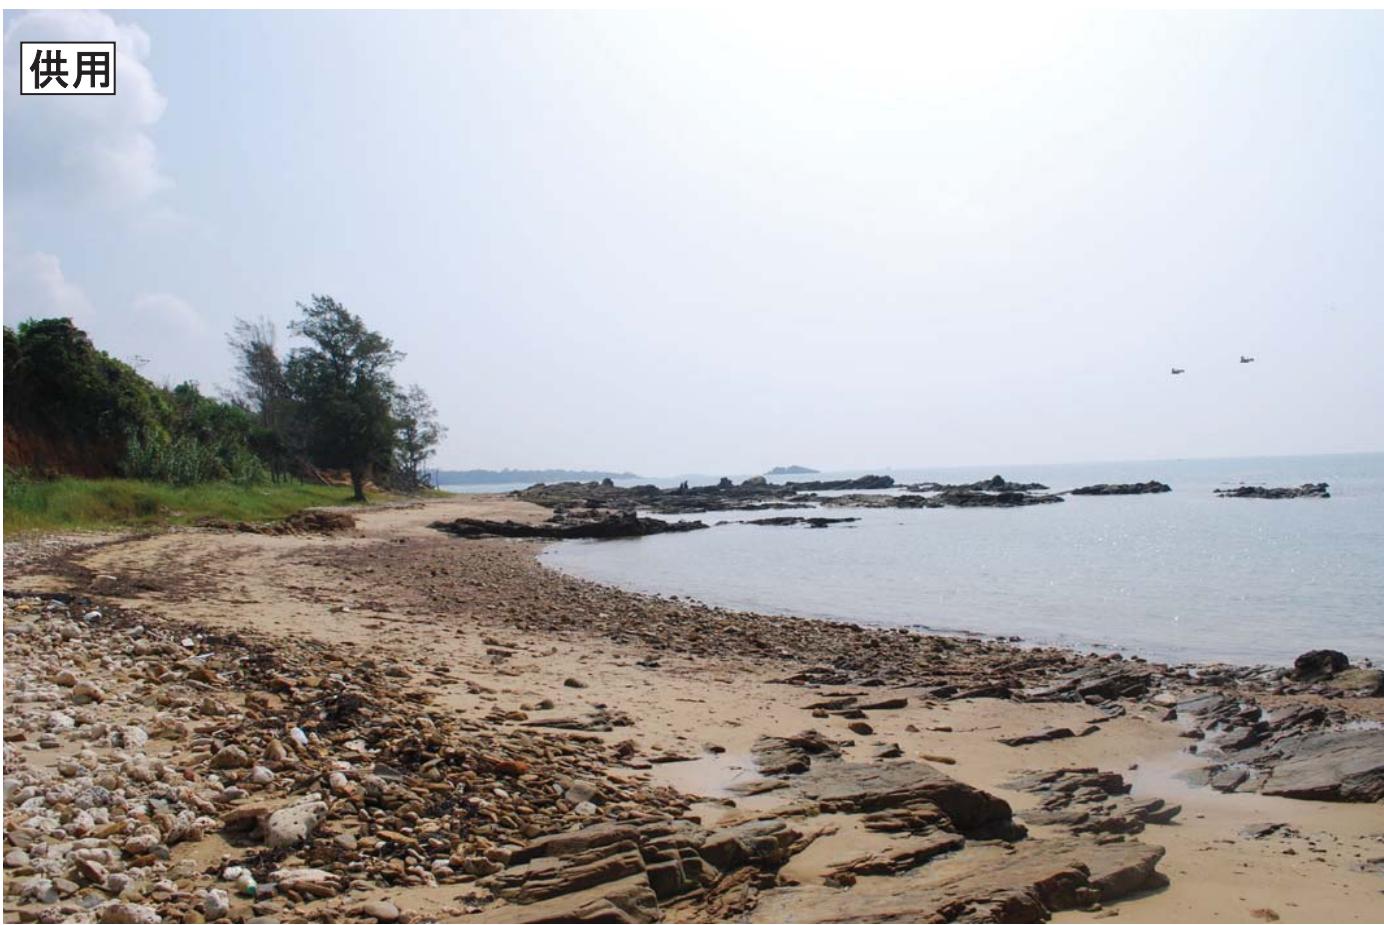
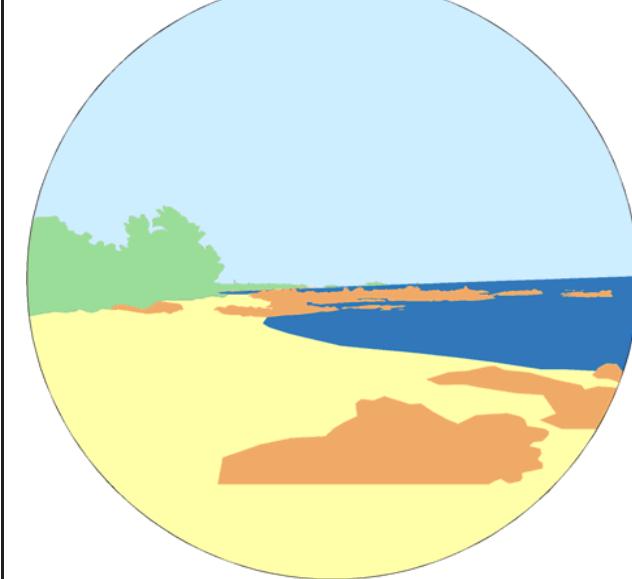
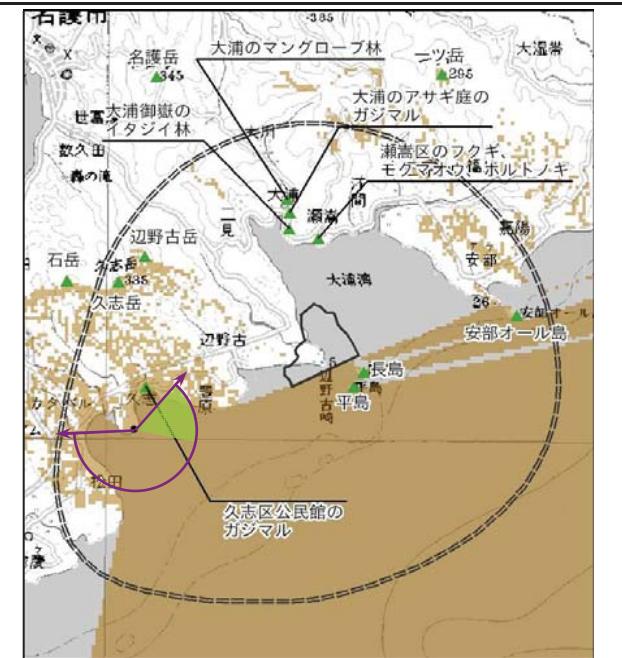
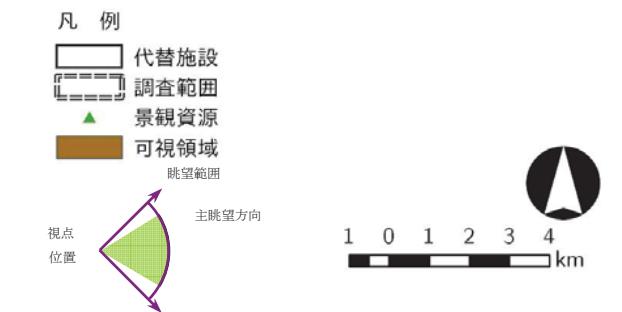
本地点は久志区南部の農地の先にある加知味崎の海岸に位置しています。東北東方向への眺望では、加知味崎の浜辺と右手に太平洋が広がり、水平線上に平島を眺望できます。キャンプ・シュワブ自体は見えません。

供用後は、地形に遮られて代替施設そのものは眺望できません。飛行する回転翼機については眺望可能であると考えられますが、景観構成要素の変化はほとんど無く、現況における眺望状況との大きな違いはないものと考えられます。

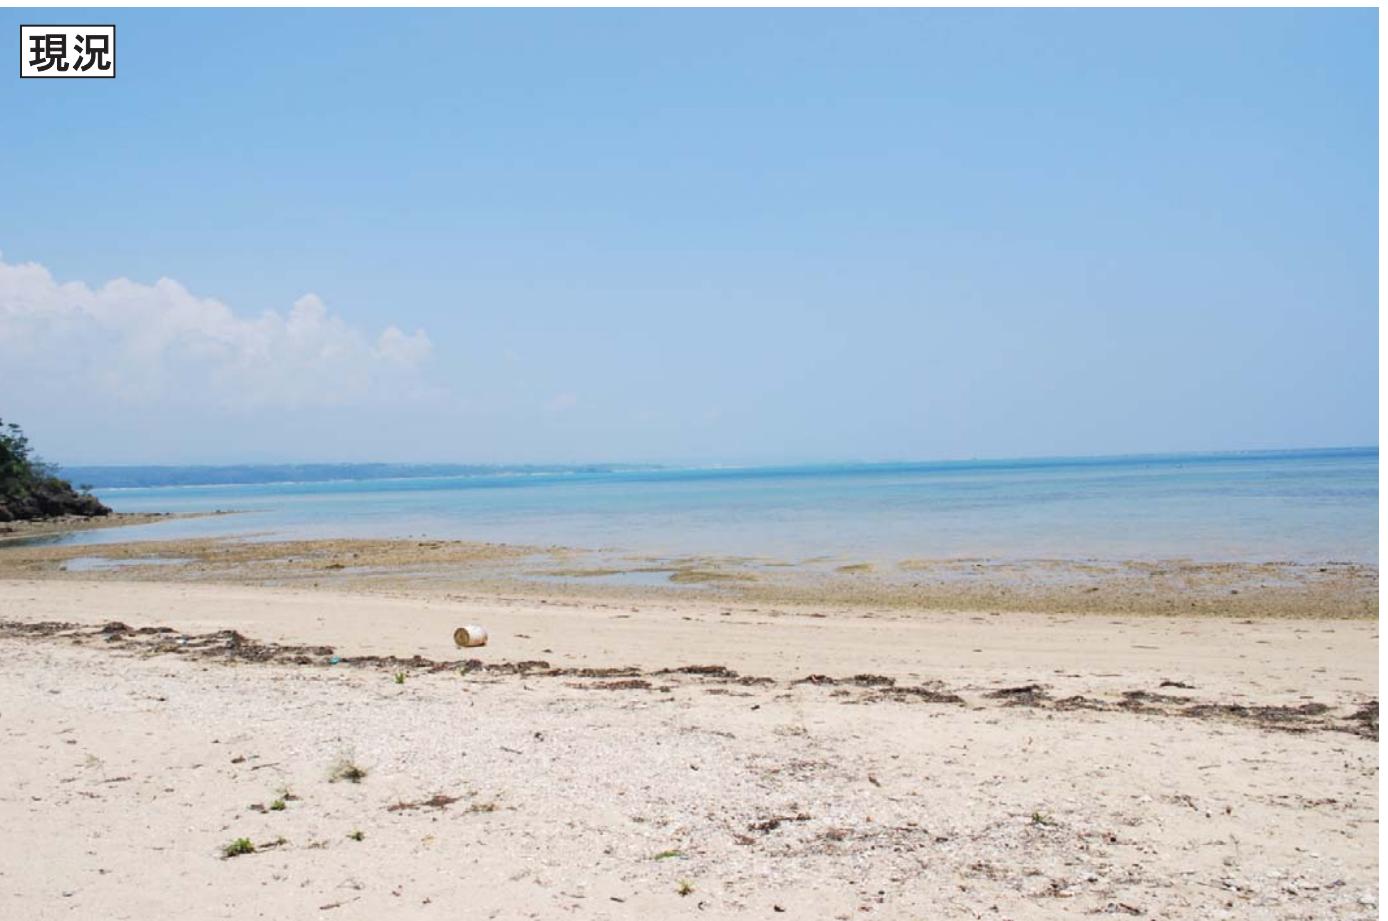
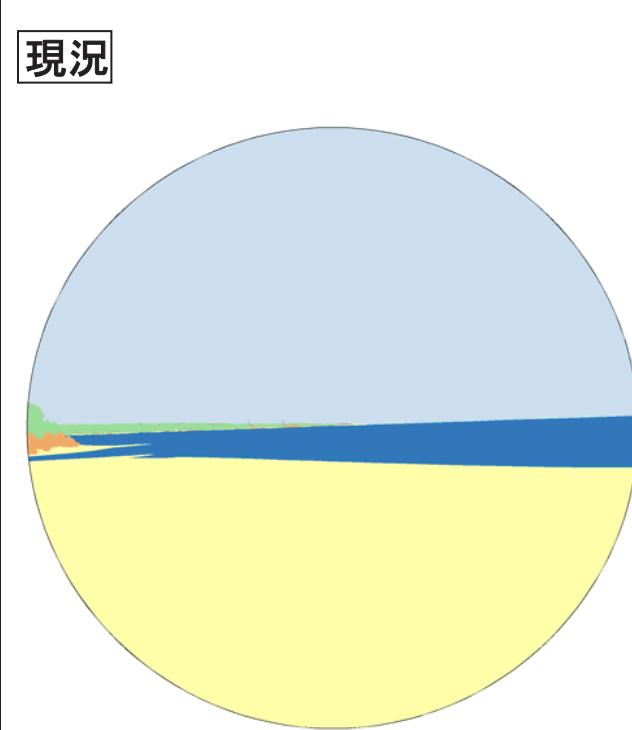
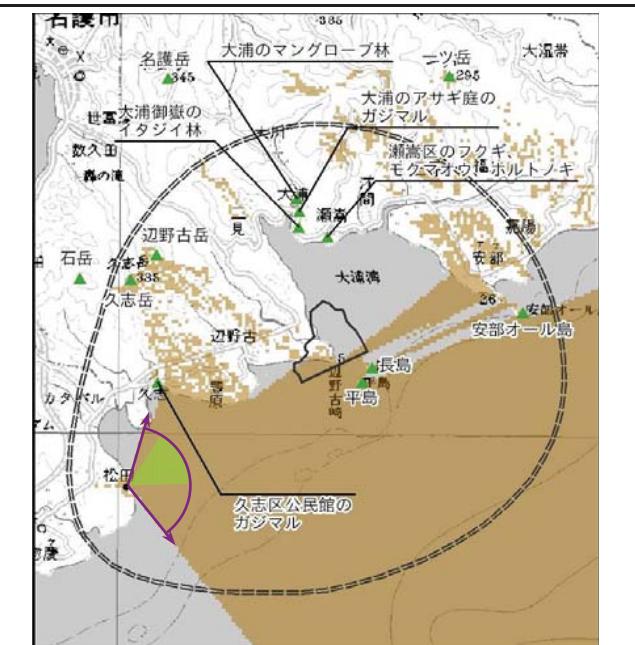
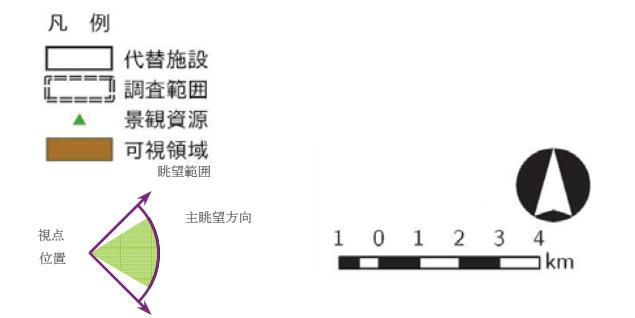
図-6.20.2.2.12
ヒーピー海岸交流広場からの眺望景観の変化

本地点は松田区南東部の海岸沿いのヒーピー海岸交流広場内に位置しています。北東方向への眺望では、眼前に太平洋が広がり、左手に豊原区・辺野古区・安部区の半島が望め、左手遠方にかすかに一ヶ岳を、水平線上の遠くにかすかに平島と長島を眺望でき、キャンプ・シュワブのキャンプ地区の南側が遠望できます。

供用後は、代替施設が平島・長島の左手に遠望されることになりますが、平島・長島への眺望が遮られることはありません。代替施設までの距離は約5km、護岸への仰角は約0.09°で圧迫感はなく、60°円錐視野内の景観構成要素については人工物が0.02%の増加と非常に少なく、現況における眺望状況との大きな違いはないものと考えられます。

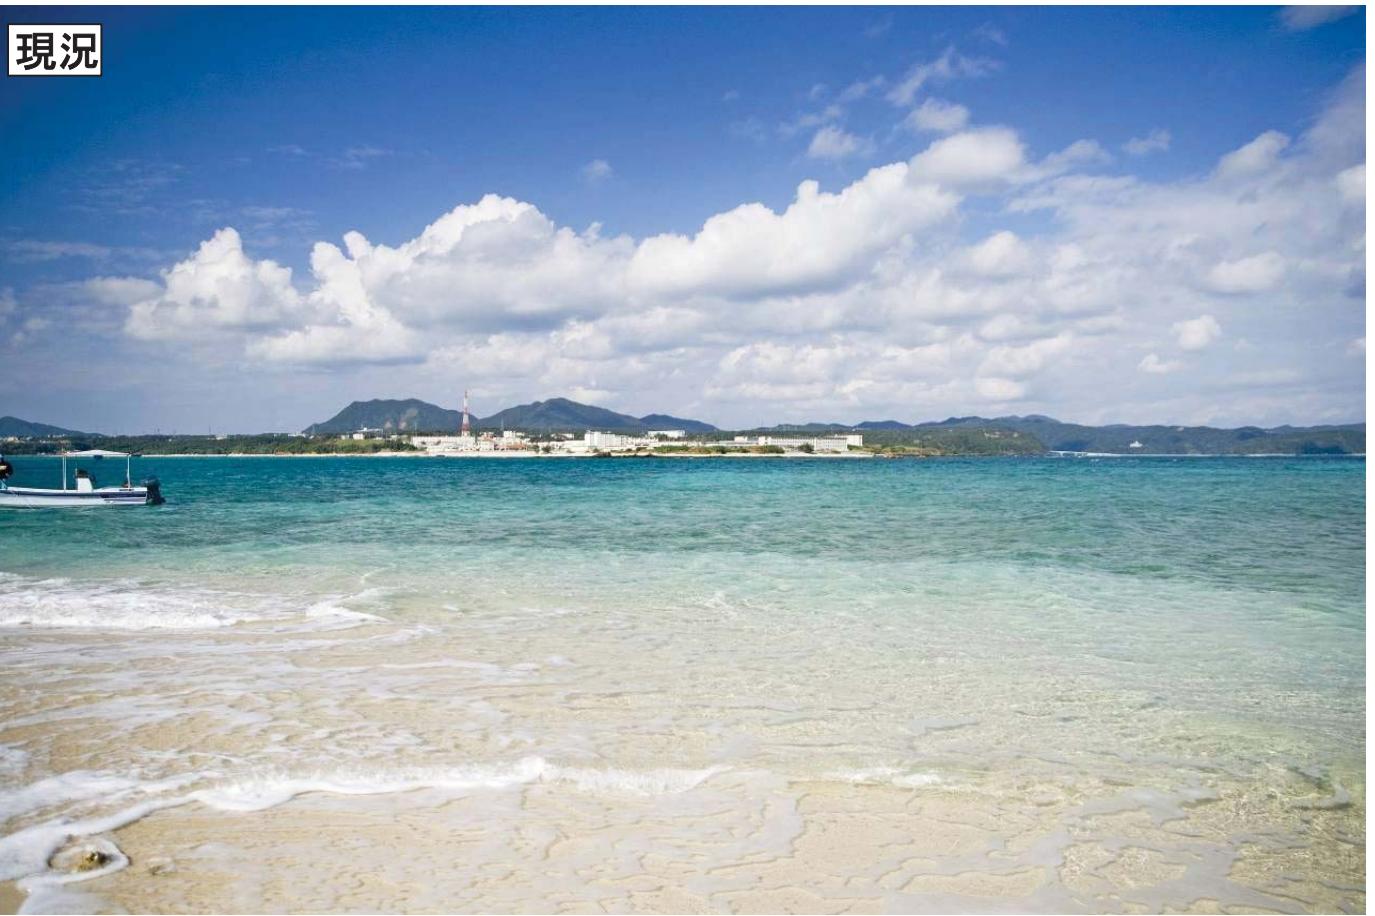
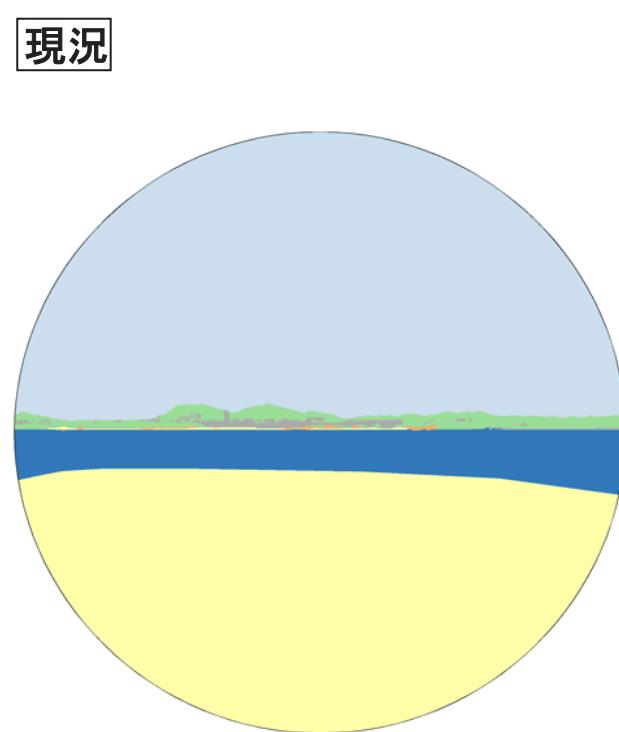
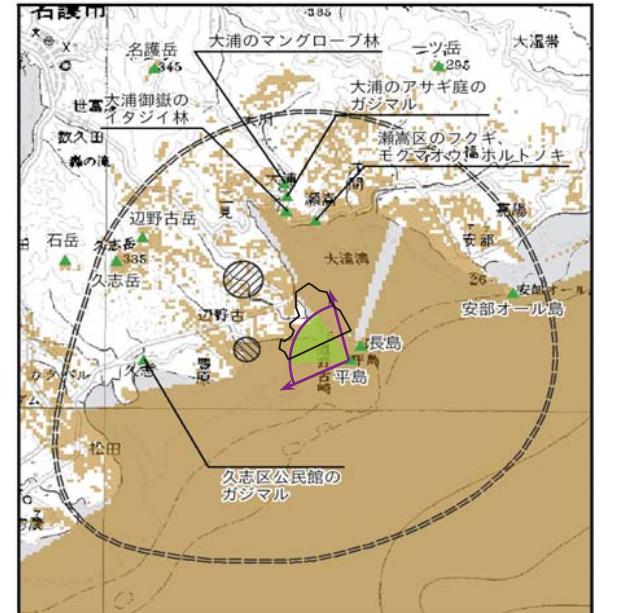
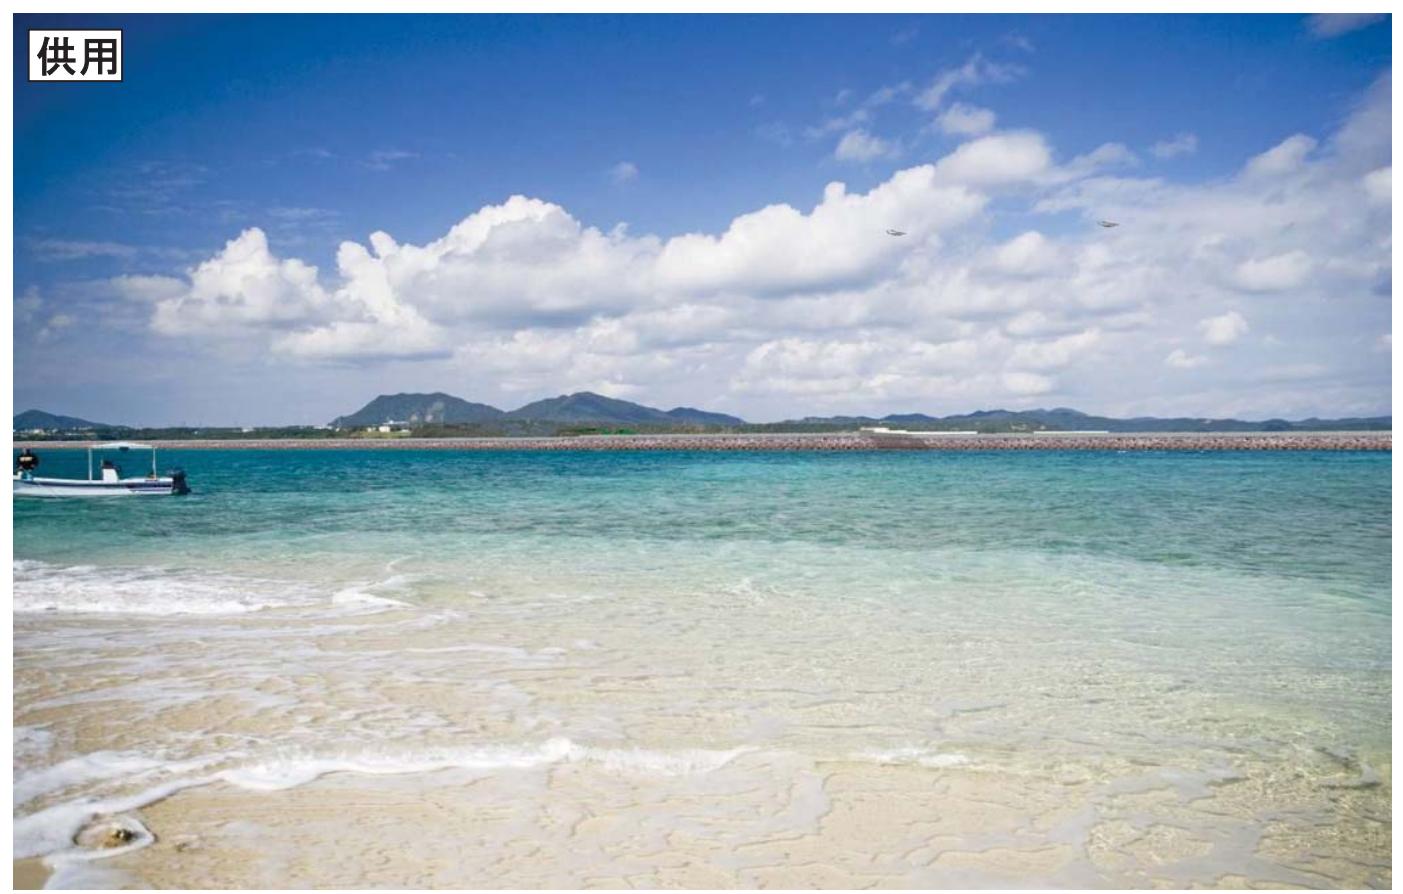
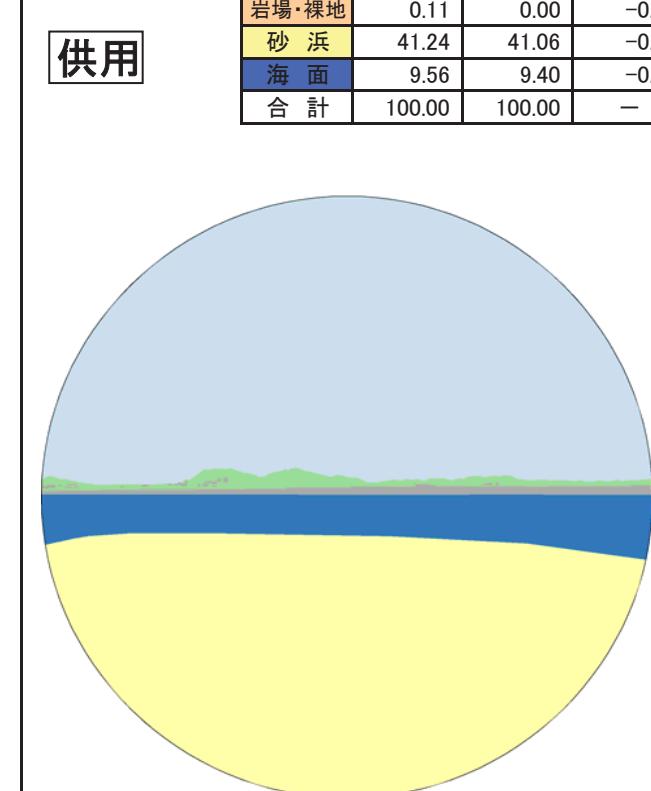
図-6.20.2.2.13
平島からの眺望景観の変化

60度円錐視野に占める 景観要素の割合		区分	現況	供用	増減
		空	46.09	46.09	0
		人工物	0.59	1.50	0.91
		樹林・草地	2.41	1.95	-0.46
		岩場・裸地	0.11	0.00	-0.11
		砂浜	41.24	41.06	-0.18
		海面	9.56	9.40	-0.16
		合計	100.00	100.00	-

本地点は辺野古区南端、辺野古崎にある灯台の沖にある平島の海岸部に位置しています。西方向への眺望では、久志岳・辺野古岳・名護岳を眺望でき、眼前に砂浜と海域が広がり、キャンプ・シュワップのキャンプ地区が直近に見えます。供用後も、代替施設が直近に眺望されますが、久志岳・辺野古岳・名護岳への眺望が遮られることはありません。60°円錐視野内の景観構成要素については人工物が0.91%の増加となります。代替施設までの距離は約500m、護岸への仰角は約0.3°で圧迫感はなく、現況における眺望状況との大きな違いはないものと考えられます。

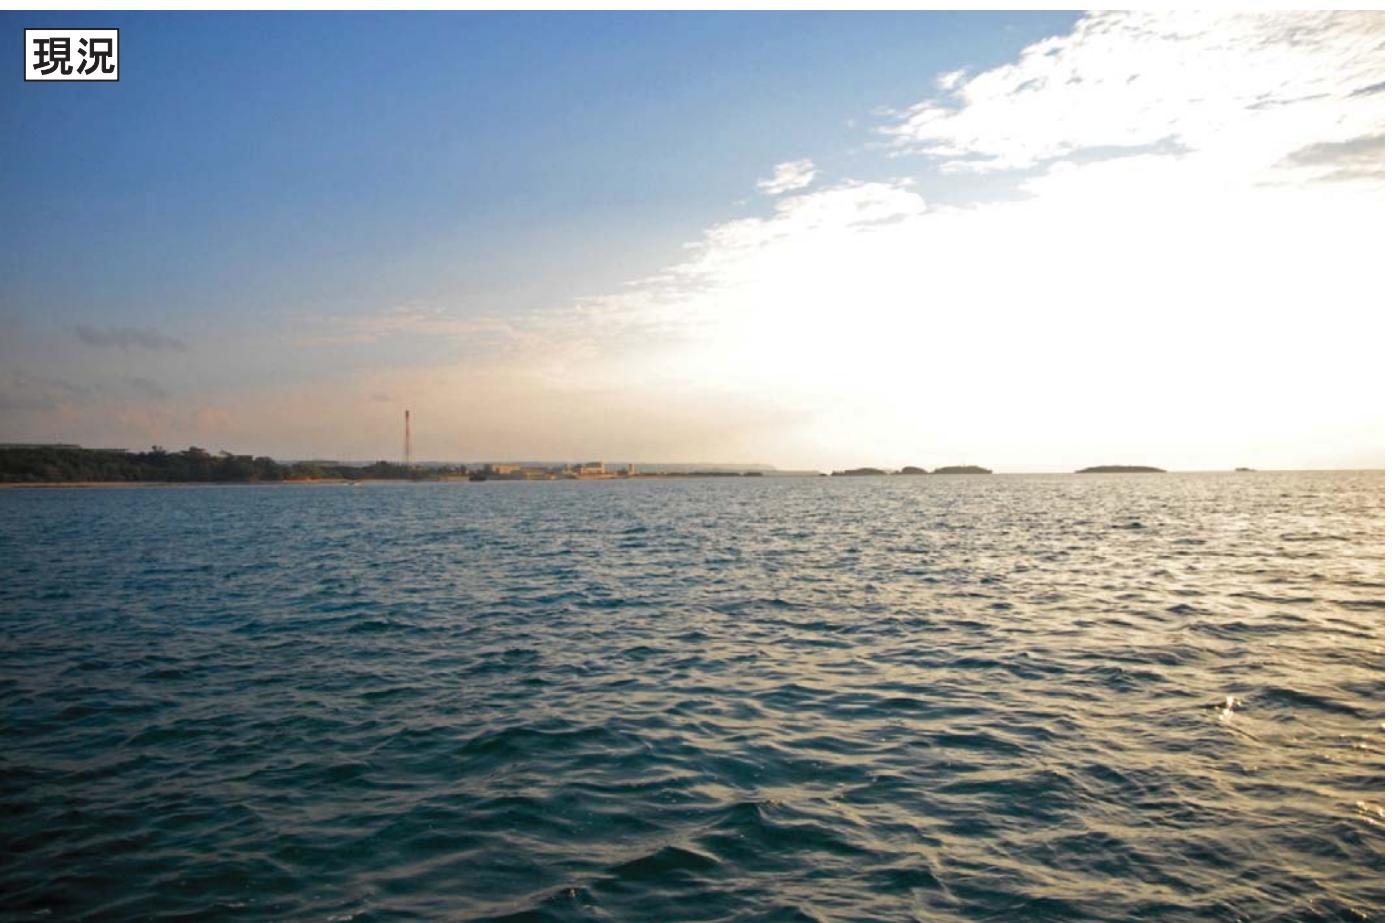
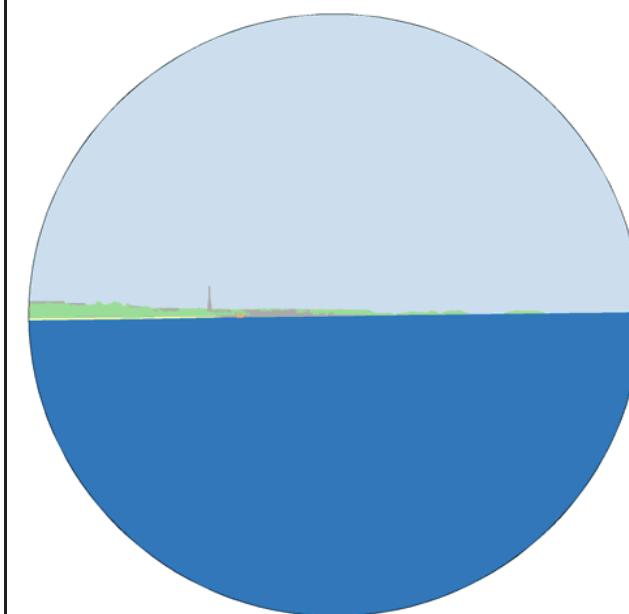
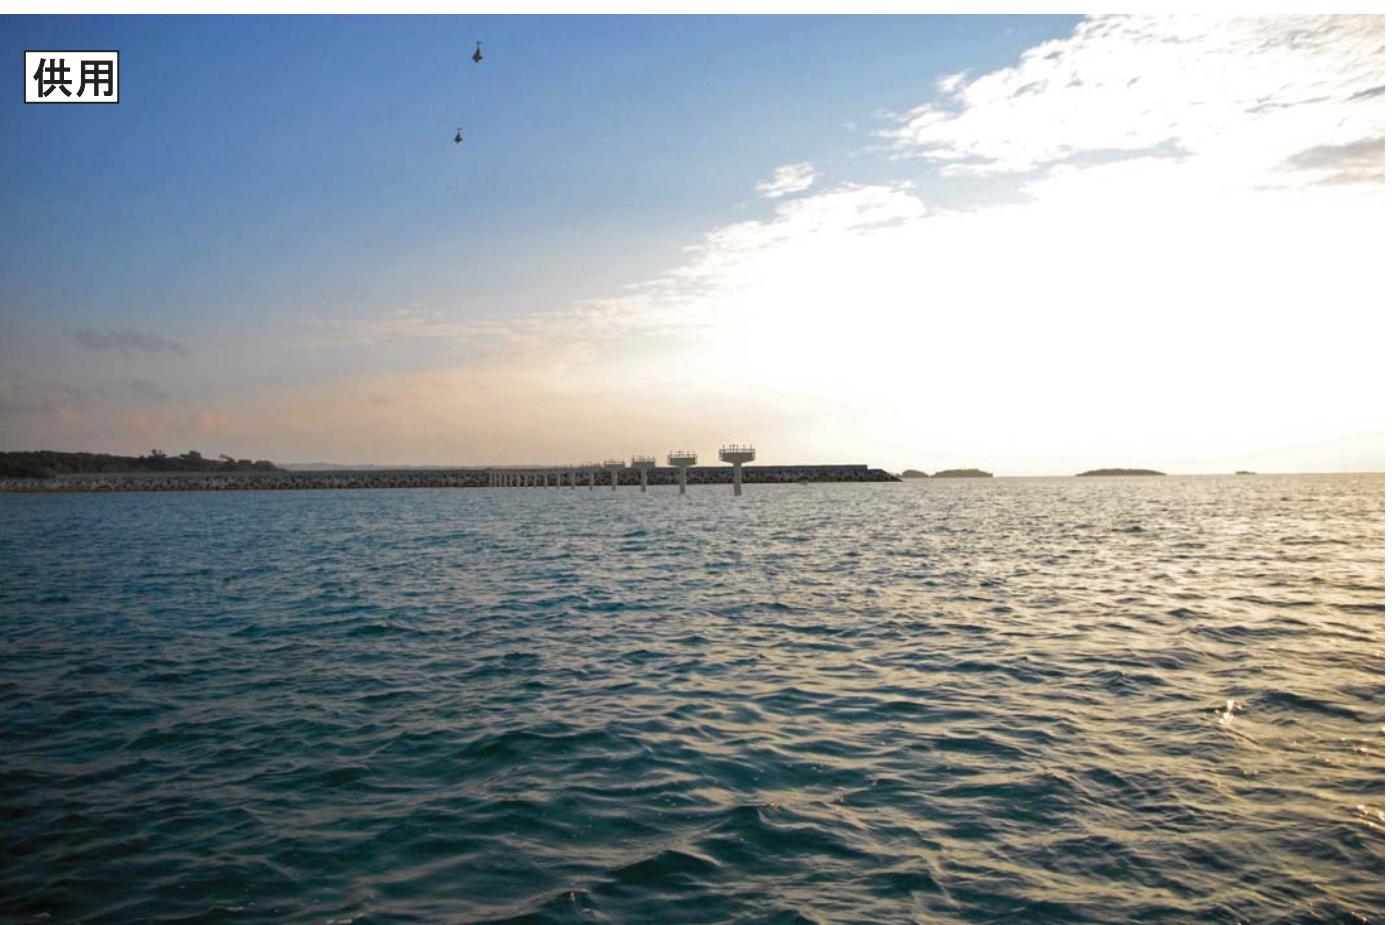
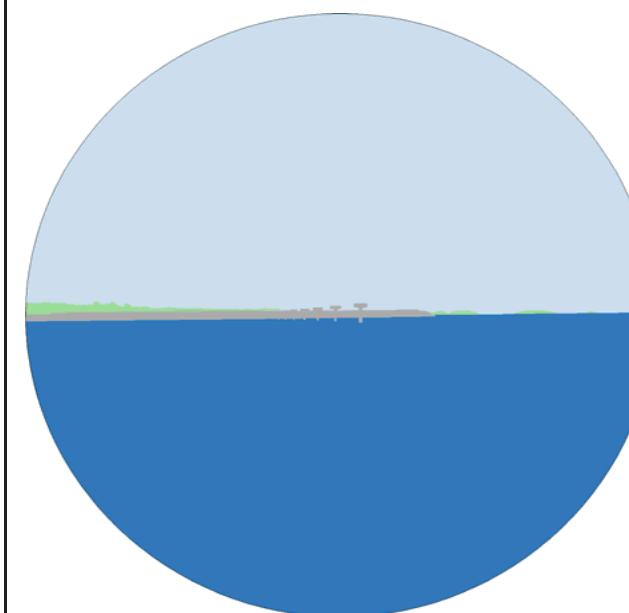
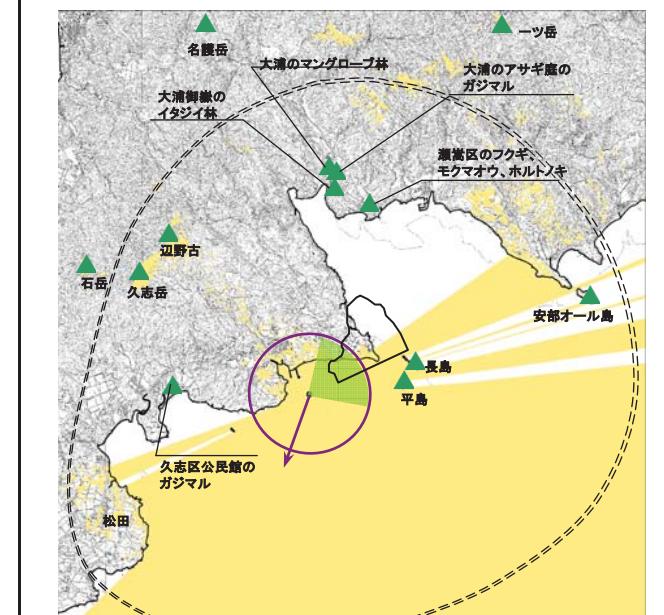
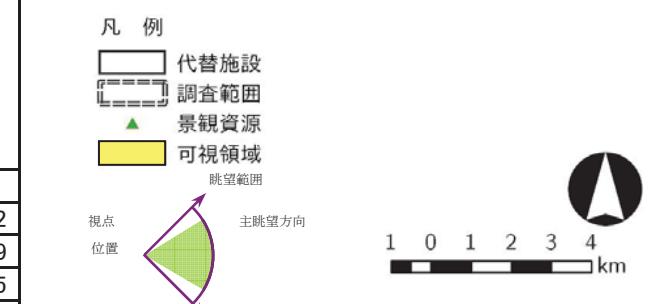
図-6.20.2.2.14
辺野古航路からの眺望景観の変化

区分 景観要素の割合	60度円錐視野に占める			
	現況	供用	増減	
空	48.76	48.74	-0.02	
人工物	0.27	1.16	0.89	
樹林・草地	1.08	0.53	-0.55	
岩場・裸地	0.01	0	-0.01	
砂浜	0.10	0	-0.1	
海面	49.78	49.57	-0.21	
合計	100.00	100.00	-

本地点は辺野古漁港の航路の海上に位置しています。北東方向への眺望では、平島と長島を眺望でき、キャンプ・シュワブのキャンプ地区が近望できます。

供用後も代替施設が近くに眺望されます。護岸により長島への眺望が一部遮られることになりますが、島嶼群全体が視認できなくなることはありません。60°円錐視野内の景観構成要素については人工物が0.89%の増加、進入灯は直近に視認されますが、代替施設までの距離は約500m、護岸への仰角は約1.0°で圧迫感はなく、現況における眺望状況との大きな違いはないものと考えられます。

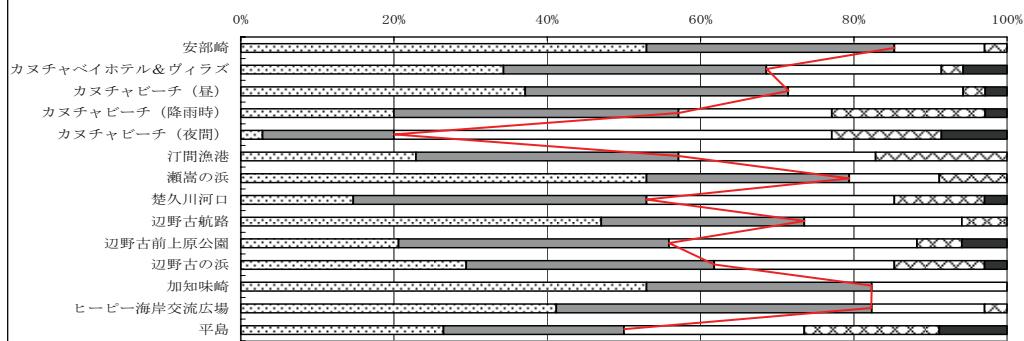
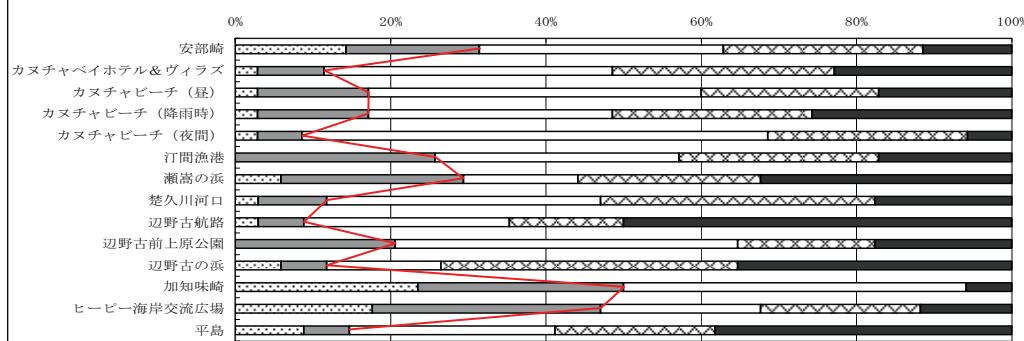
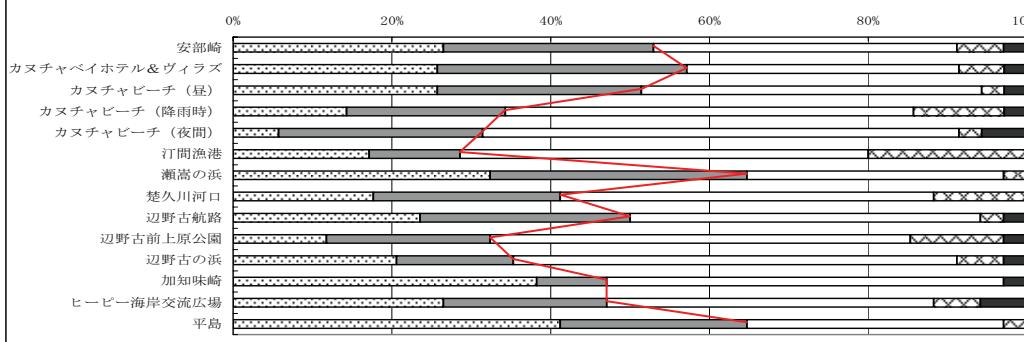
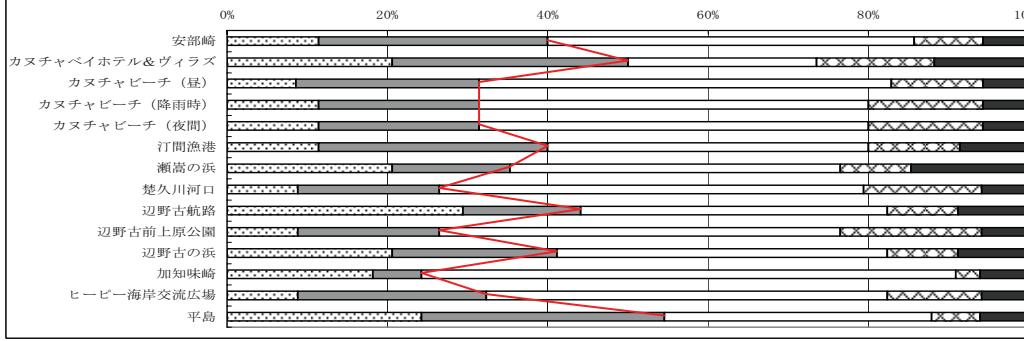
図-6. 20. 2. 2. 16 眺望景観のヒアリング結果 (2/3)

(3) 眺望性 現況

(3) 眺望性 将来

(4) 固有性 現況

(4) 固有性 将来

ヒアリングの回答結果は図-6.20.2.2.15～図-6.20.2.2.17に示すとおりです。固有性や歴史性については他の項目と比較して、変化の程度は小さいものでした。

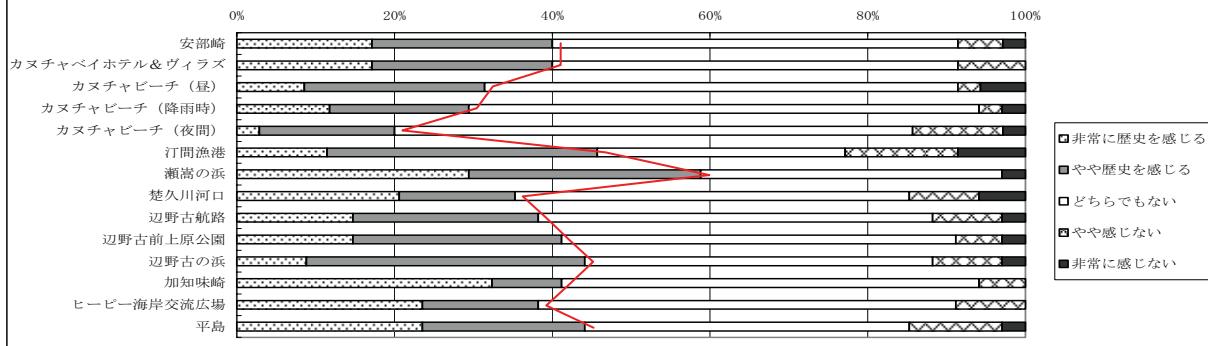
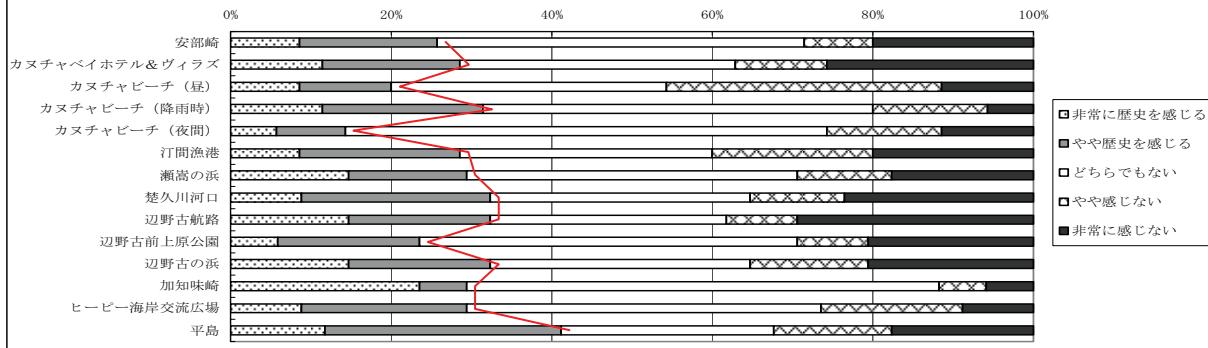
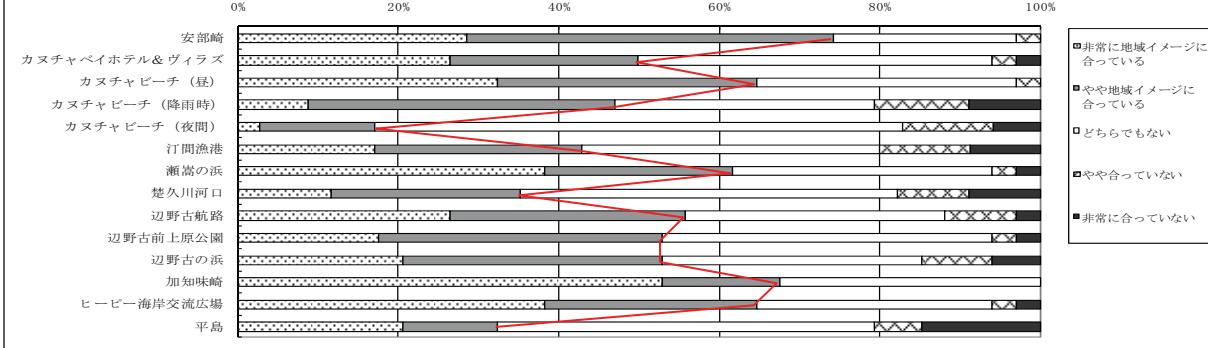
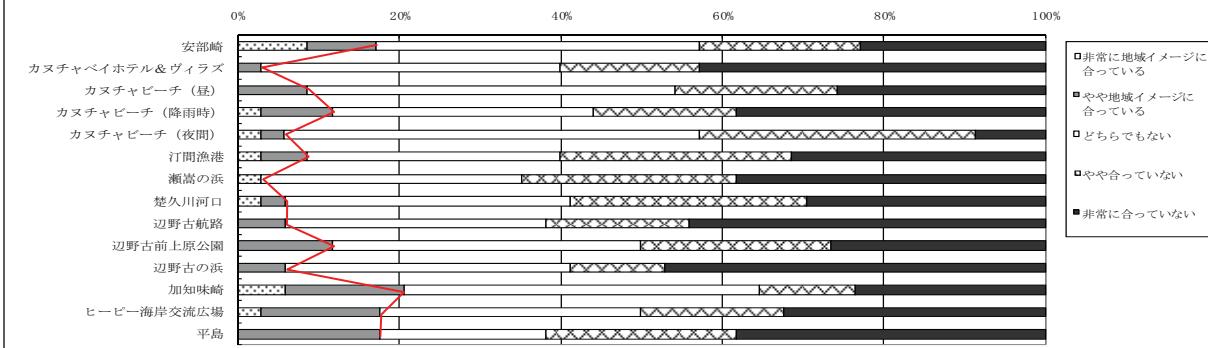
図-6. 20.2.2.17 眺望景観のヒアリング結果 (3/3)

(5) 歴史性 現況

(5) 歴史性 将来

(6) 郷土性 現況

(6) 郷土性 将来
