図-6.20.2.1.5 辺野古前上原公園からの眺望景観の変化

図-6.20.2.1.6 汀間漁港からの眺望景観の変化

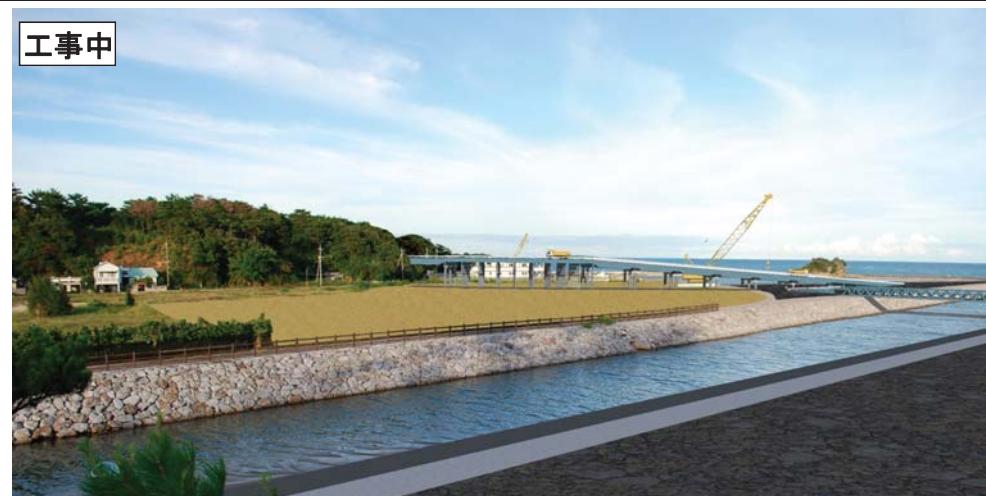
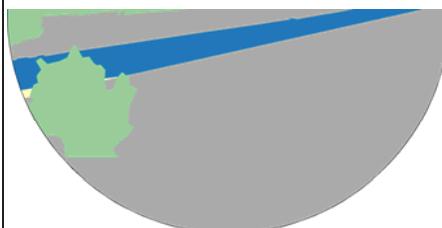
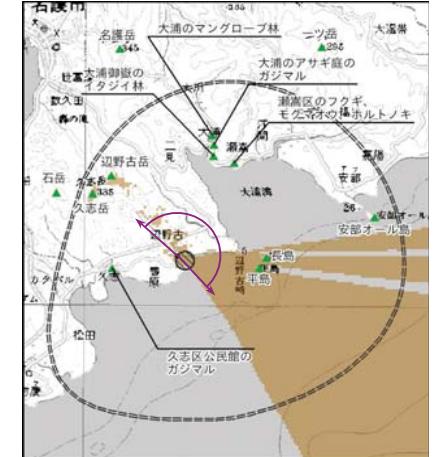
本地点は辺野古区中心部の南部、県道13号線近くの辺野古前上原公園内の高台に位置しています。南南東方向への眺望では、手前に辺野古川河口部と河川敷が、その先左手には辺野古集落と山林が、右手には辺野古漁港と神社が見え、奥に太平洋を、水平線上に平島と長島を眺望できます。キャンプ・シュワブ自体は見えません。

工事中は、工事用仮設道路が視野を横切るように眺望され、辺野古地先水面作業ヤードが手前すぐ眼下の河川敷から神社手前まで視野いっぱいに眺望されることとなり、工事用仮設道路により平島・長島への眺望は遮られ、60°円錐視野内の景観構成要素については人工物が19.76%の増加となります。事業実施により以上のようないいえの変化が生じることとなります。

なお、工事用仮設道路の色を海の青色に近い配色の塗装にする事で、背景に溶け込みやすくなり、工事用仮設道路ができたことによる圧迫感を軽減できるものと考えられます。

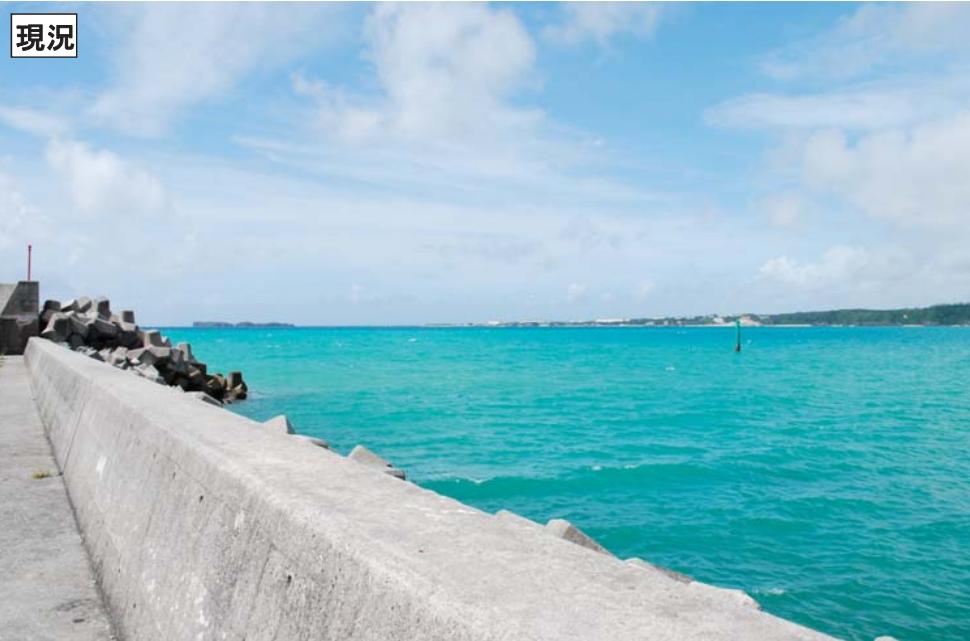
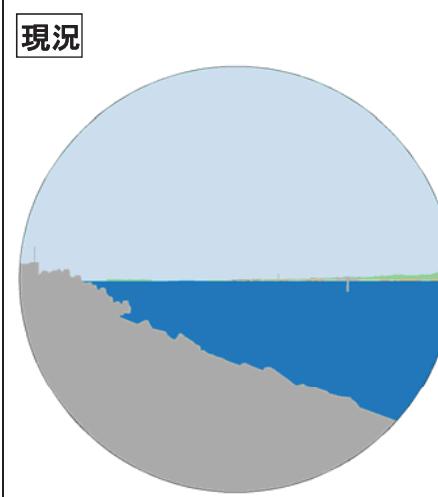
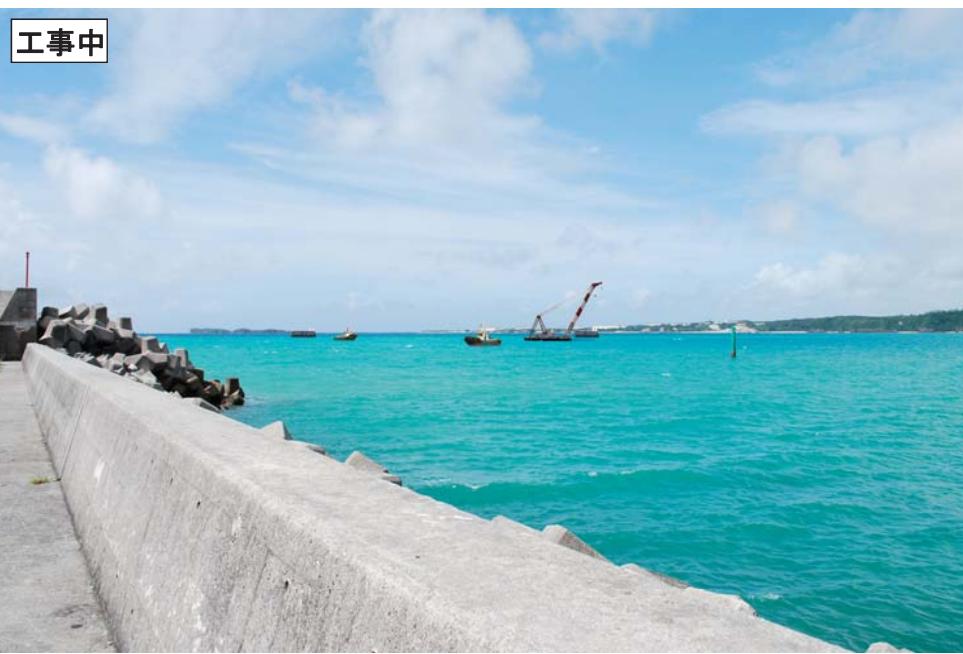
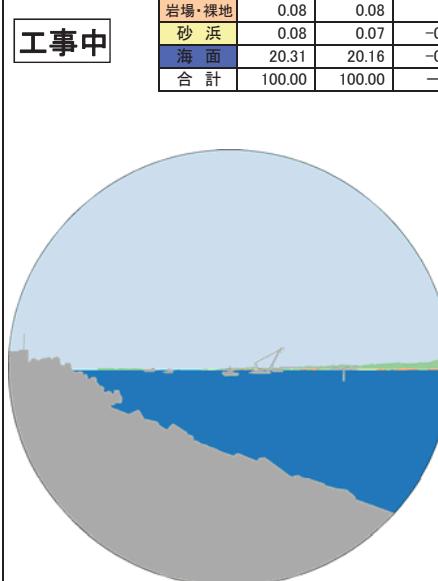
本地点は大浦湾内に位置する汀間漁港の桟橋に位置しています。南西方向への眺望では、眼前に大浦湾が広がり、その先には辺野古崎一帯の半島、水平線上には平島・長島を眺望でき、キャンプ・シュワブのキャンプ地区・弾薬庫地区・演習場地区の東側が望めます。

工事中は、海上ヤードにおいて作業を行う作業船が平島のすぐ右手に眺望されることとなり、平島への眺望は部分的に遮られる場合もありますが、構造物が出現することはなく圧迫感はないものと考えられます。また、60°円錐視野内の景観構成要素については人工物が0.24%の増加となります。海上ヤードは工事終了後、速やかに撤去され工事期間中の一時的なものにとどまるところから、現況における眺望状況との大きな違いはないものと考えられます。

なお、工事中の船舶は隨時移動していることから、船舶数を特定することは不確実性を伴うため、クレーン船や、台船など複数の作業船が同時に作業可能な台数を想定し、フォトモンタージュを作成して予測を行いました。

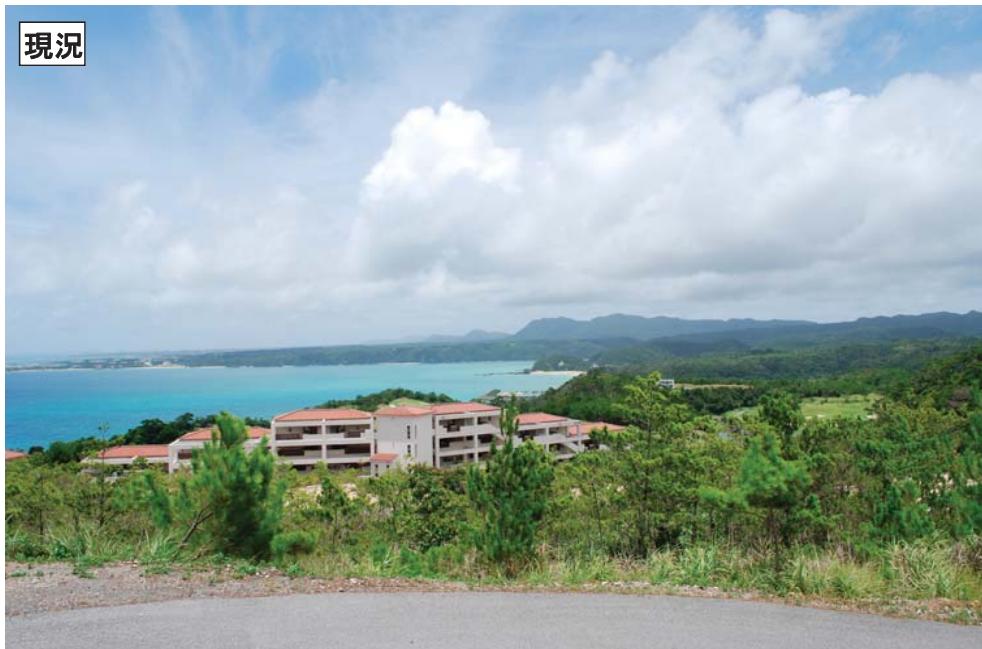
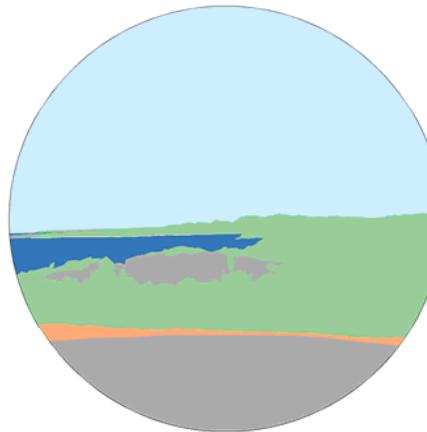
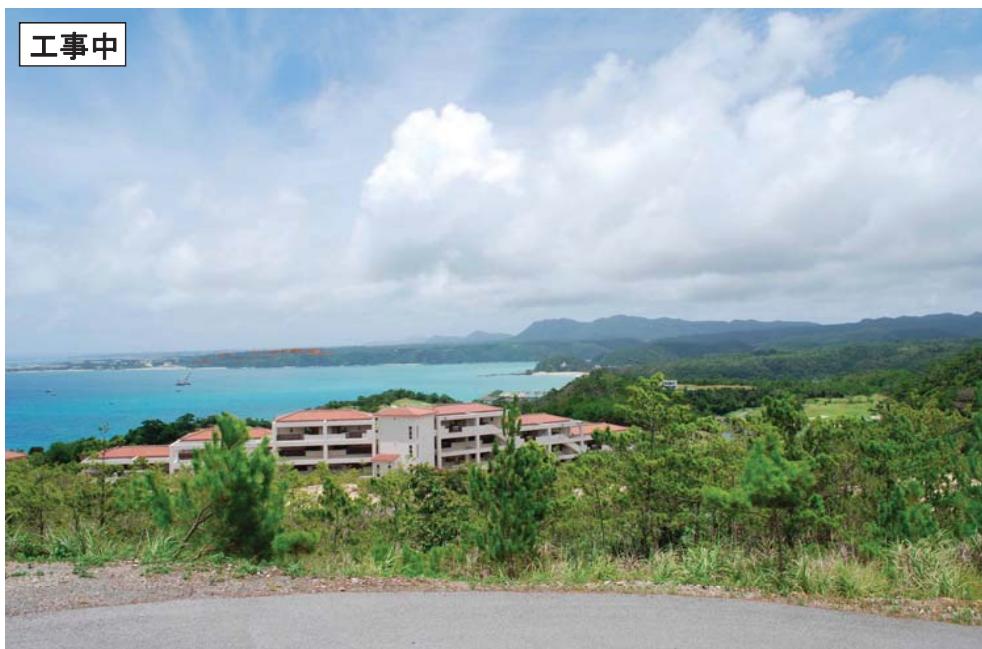
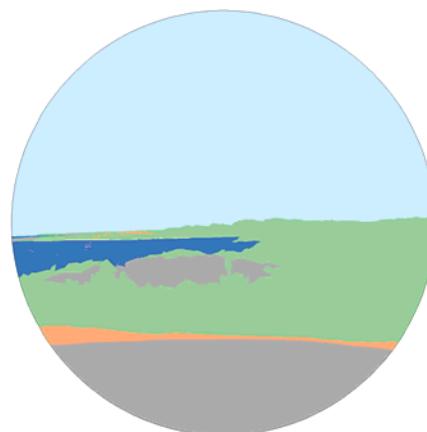
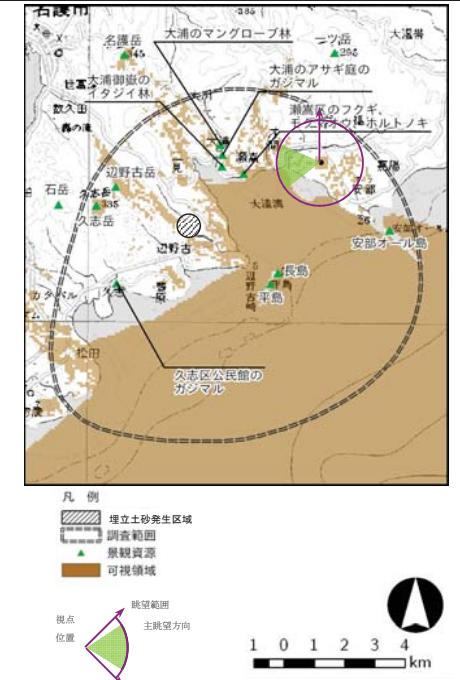
図-6.20.2.1.7 カヌチャベイホテル&amp;ヴィラズからの眺望景観の変化

本地点はリゾート施設であるカヌチャベイホテル&ヴィラズの敷地内北部の高台にあります。西方向への眺望では、手前にリゾート施設、その先に大浦湾が広がり、大浦湾右手には幾重にもせり出した岬と、遠く久志岳と辺野古岳を眺望することができ、キャンプ・シュワップのキャンプ地区・弾薬庫地区・演習場地区の東側が望めます。

工事中は、海上ヤードにおいて作業を行う作業船が大浦湾内に眺望できますが、構造物が出現することはなく圧迫感はないものと考えられます。また、埋立土砂発生区域が久志岳・辺野古岳の左手前の半島地形上に眺望されることとなります。埋立土砂発生区域までの距離は約5km、俯角は約0.4°で目につき易いということではなく、60°円錐視野内の景観構成要素については岩場・裸地が0.06%の増加、人工物が0.01%の増加になるものと考えられます。

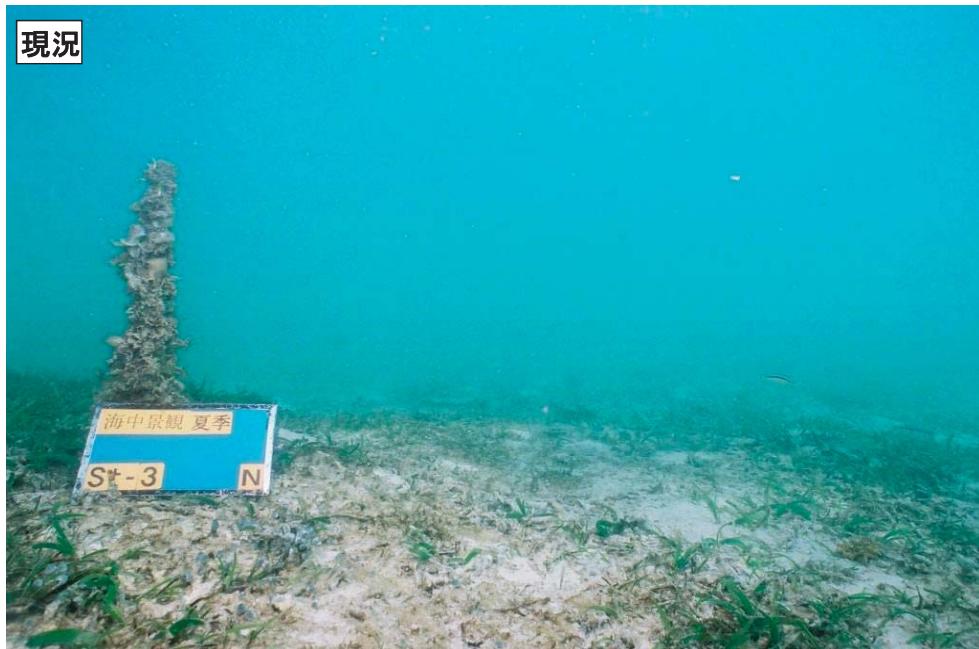
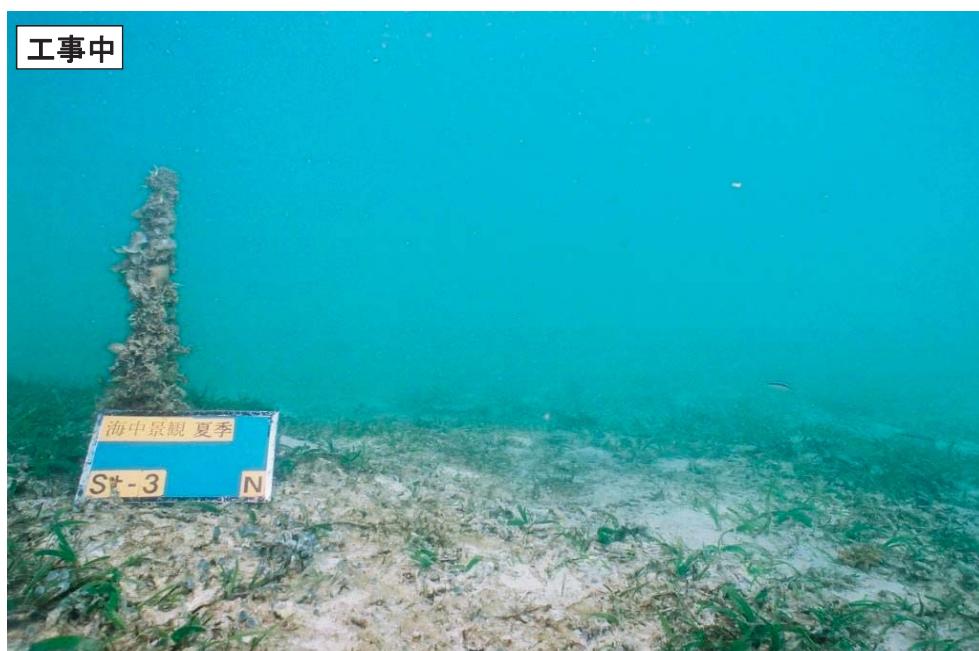
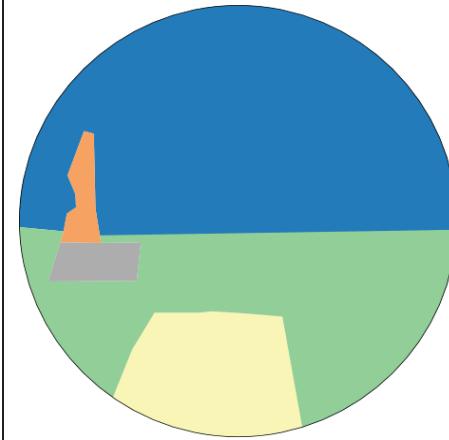
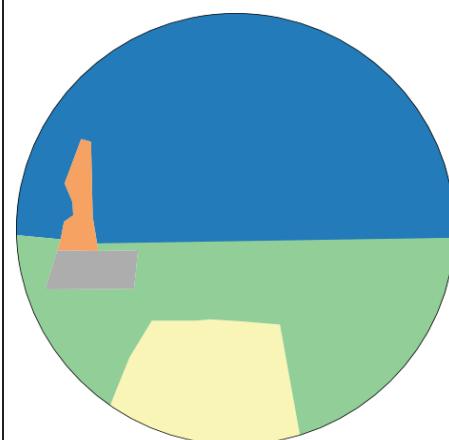
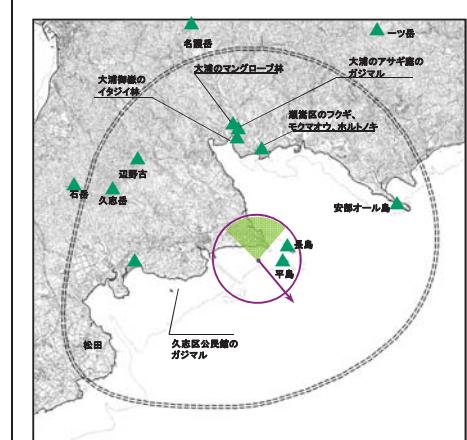
図-6.20.2.1.8 海中の眺望景観の変化

本地点は、キャンプ・シュワブの南側沖約500m、代替施設の護岸予定地から約200mの場所にあります。周囲には藻場が広がっていますが、平均的な水平透視度が約20mであるため、周辺海域を遠くまで眺望する事はできません。

工事中は、代替施設の護岸工事が北側200m先で行われていますが、水平透視度が約20mであるため構造物が出現することはなく圧迫感はないものと考えられます。また、60°円錐視野内の景観構成要素については変化が無く、現況における眺望状況と違いはないものと考えられます。

なお、海上ヤード周辺海域でも本地点と同様に水平透視度が約20mであり、構造物が出現することはなく圧迫感はないものと考えられることから、現況における眺望状況と違いは無いものと考えられます。

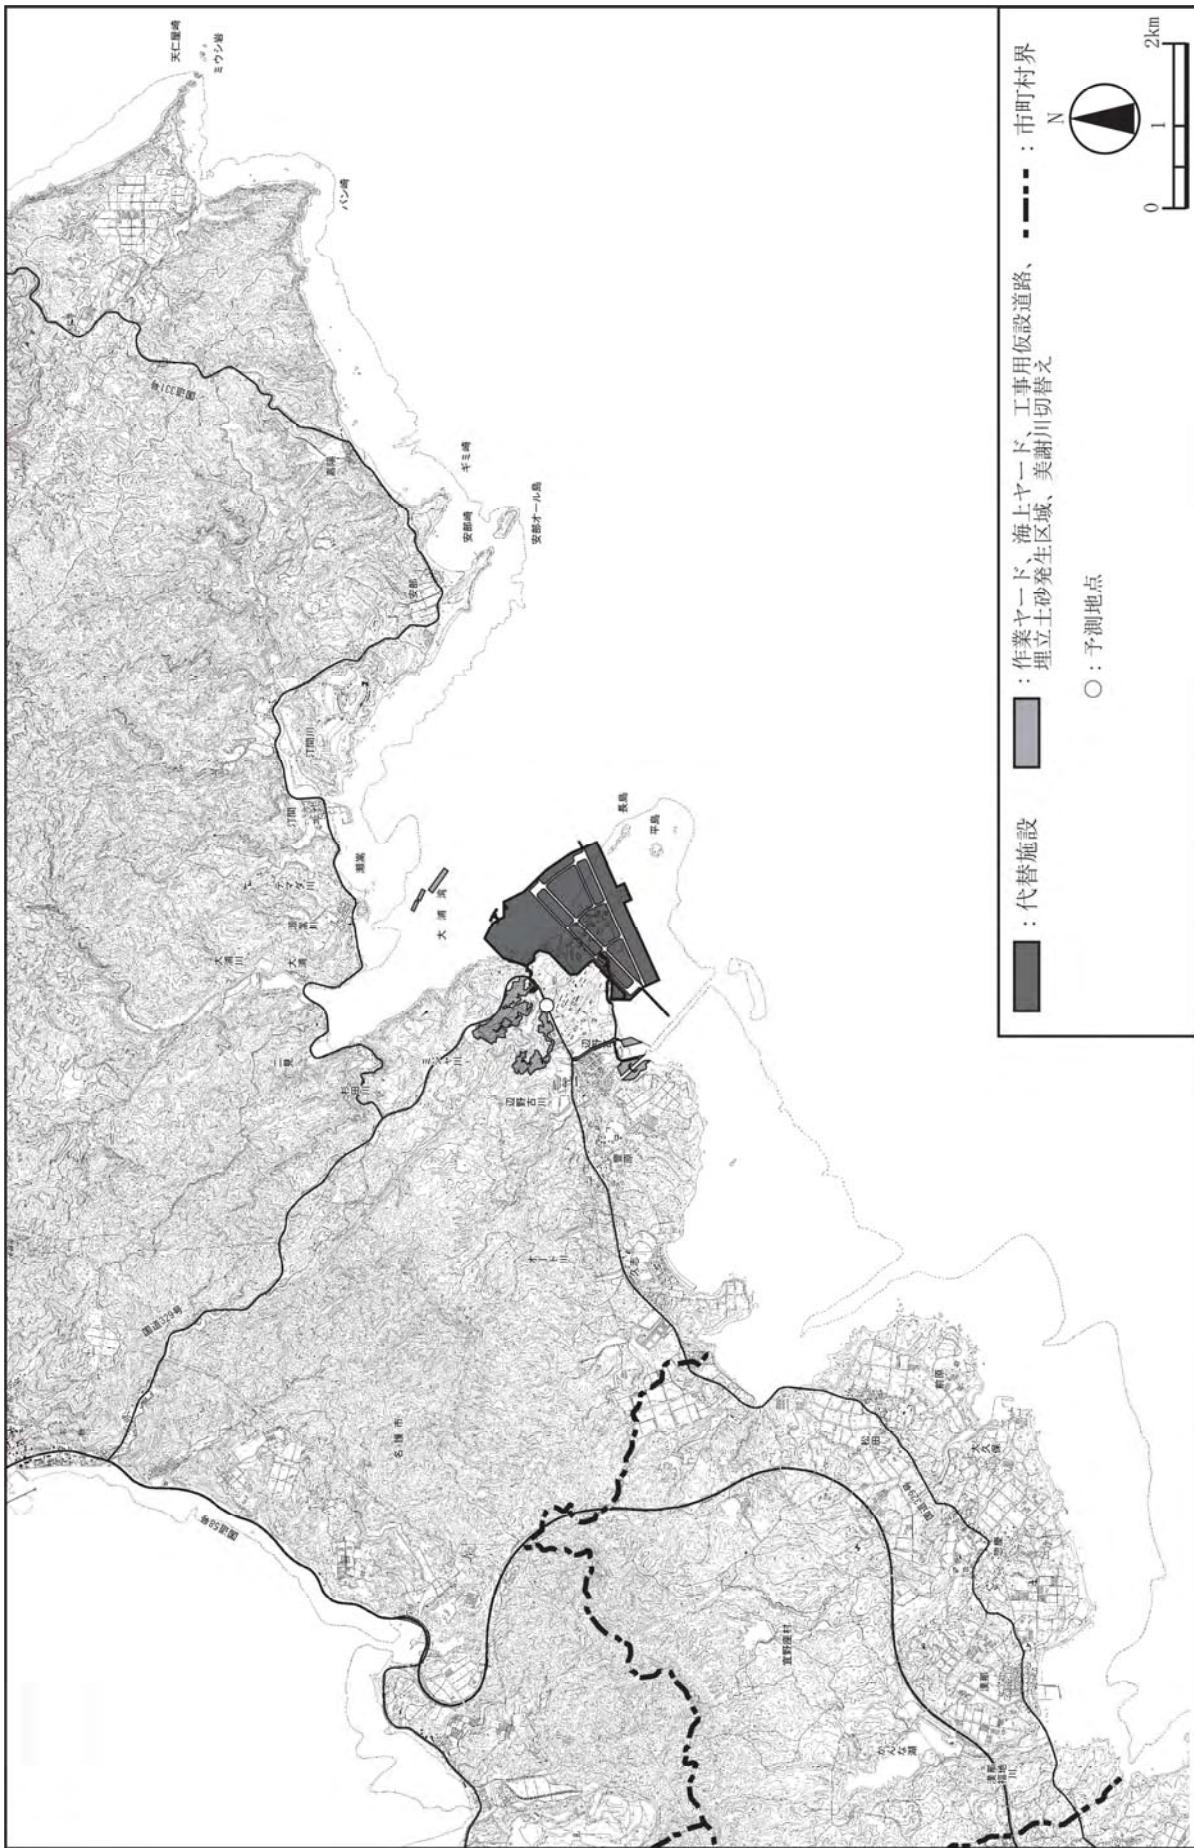
図-6. 20. 2. 1. 9 車窓景観の変化予測地点（工事中）

工事中における車窓景観の予測にあたっては、視点場として調査地点を選定した10地点のうち、埋立土砂発生区域に設置されるベルトコンベアが視認可能な辺野古ダム近傍の1地点を選定しました。予測位置を図-6.20.2.1.9に示しました。

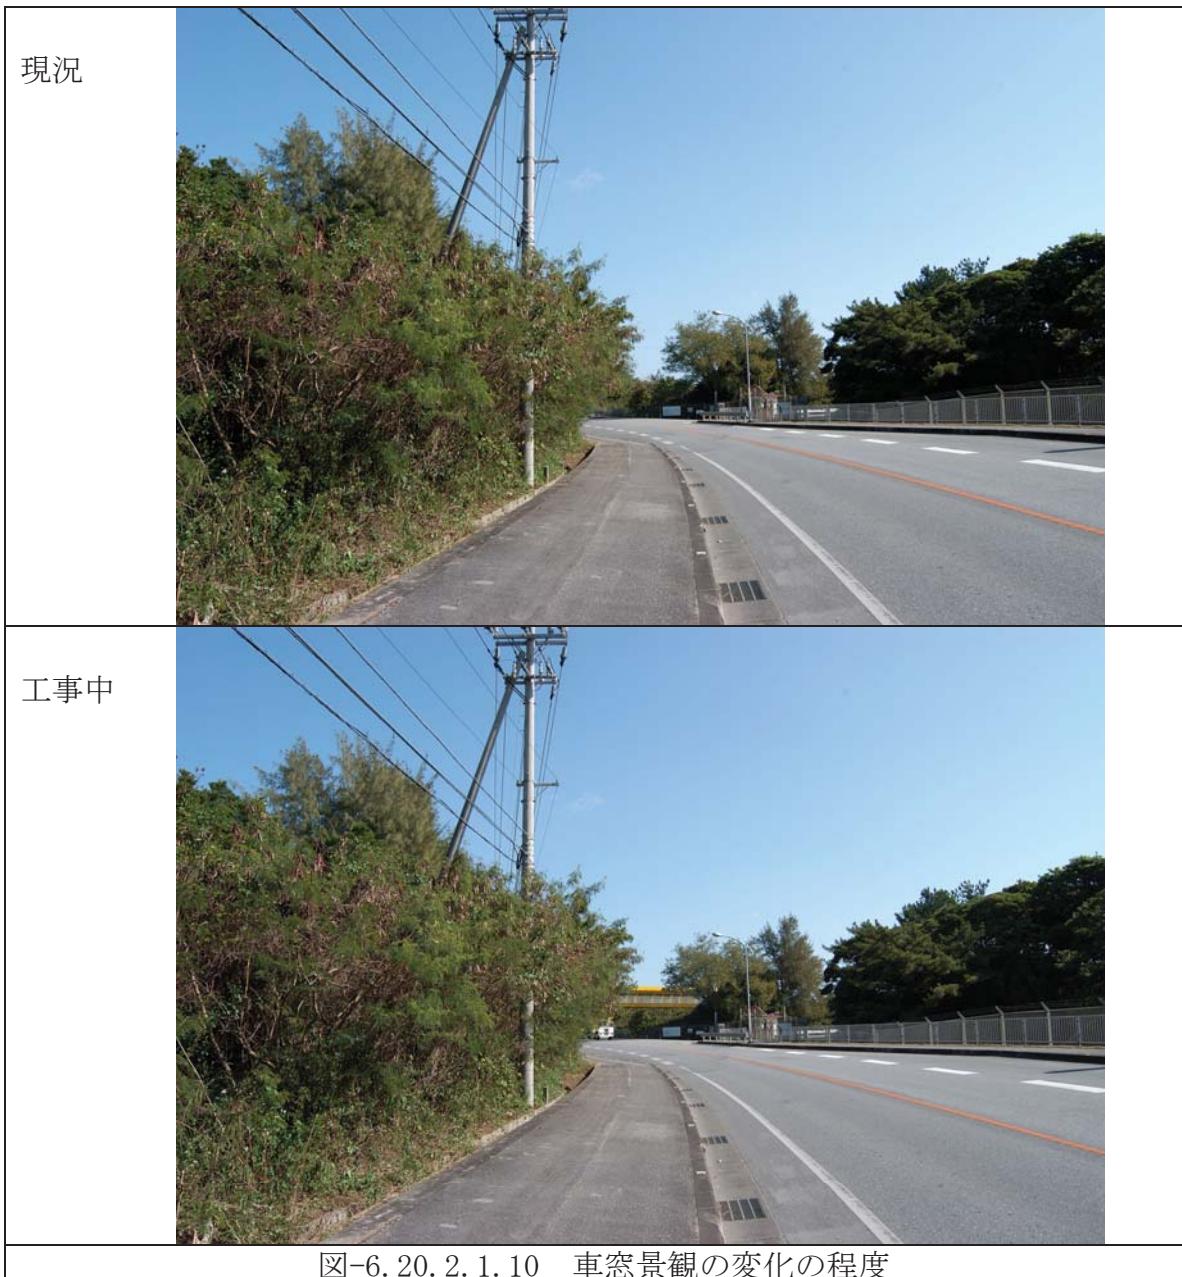
図-6. 20. 2. 1. 10に現況と工事中のフォトモンタージュを示しました。

本地点においては、ベルトコンベアが道路上部を横断し、設置高さが4.5mであることから近傍通過時には圧迫感が生じるものと考えられます。しかしながら、法定速度50km/hでの走行車両内から視認される時間は非常に短いものであること、当該構造物は工事終了後、速やかに撤去することから、影響は工事期間中の一時的なものにとどまるものと考えられます。

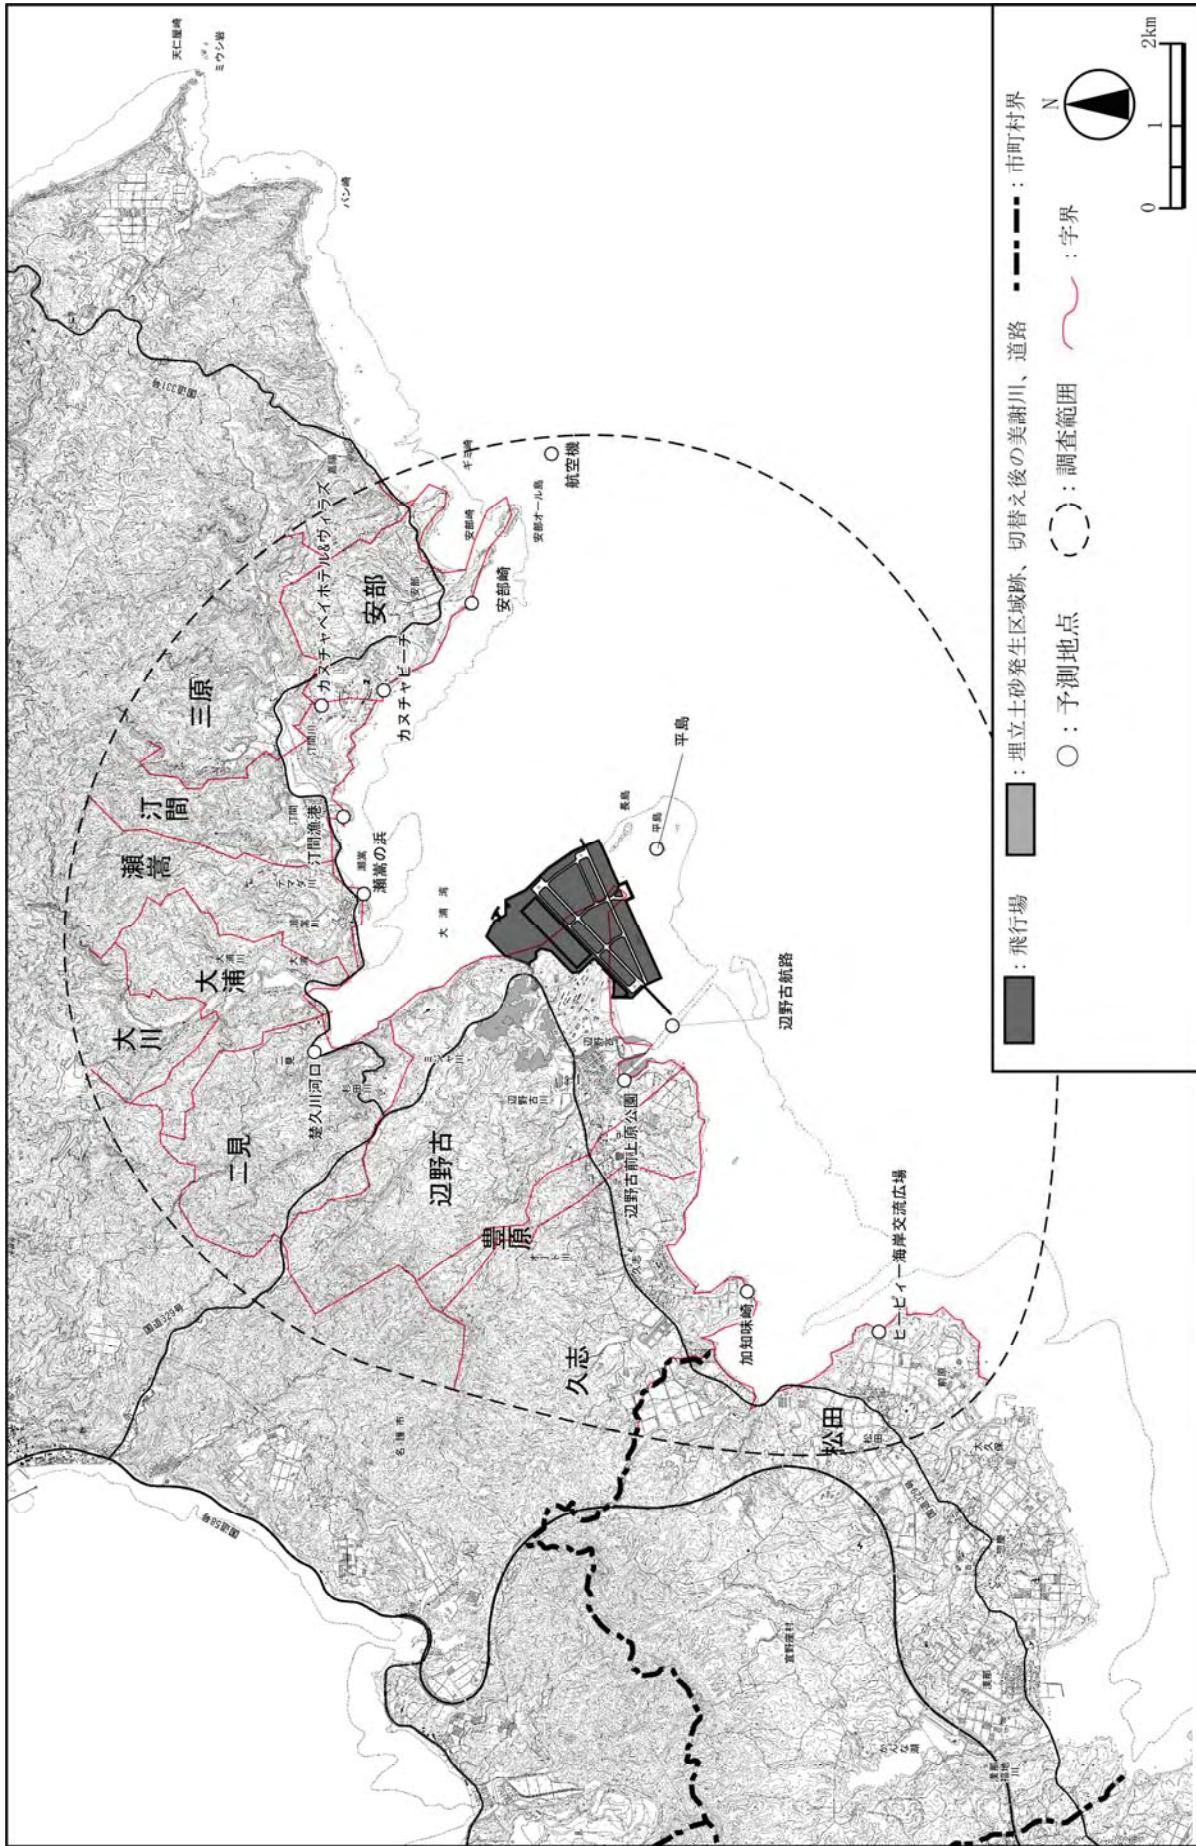
図-6.20.2.2.1 主要な眺望景観予測地点（供用時）

主要な眺望景観の予測位置を図-6.20.2.2.1に示しました。また、これらの主要な眺望景観の変化の程度を図-6.20.2.2.2～図-6.20.2.2.15に示しました。

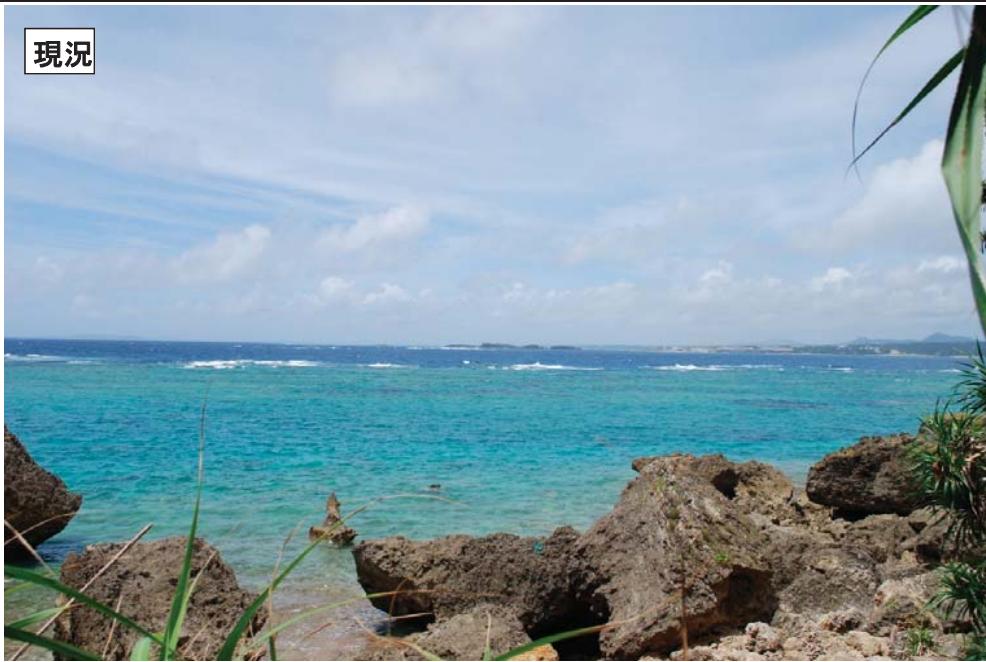
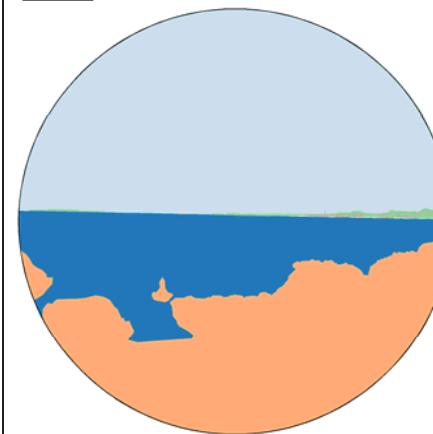
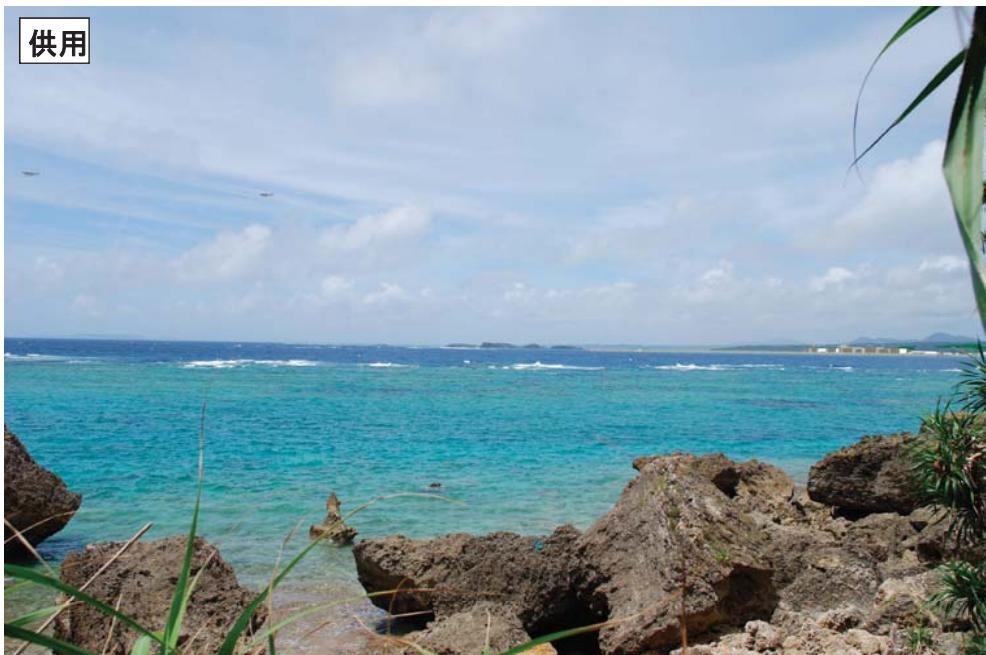
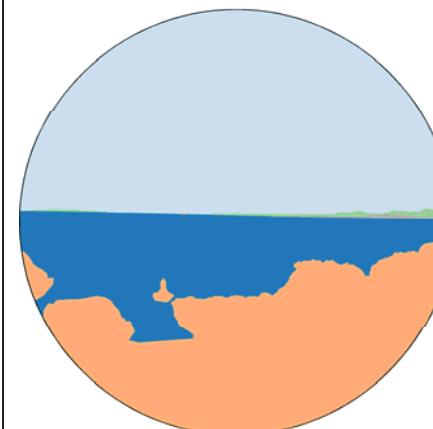
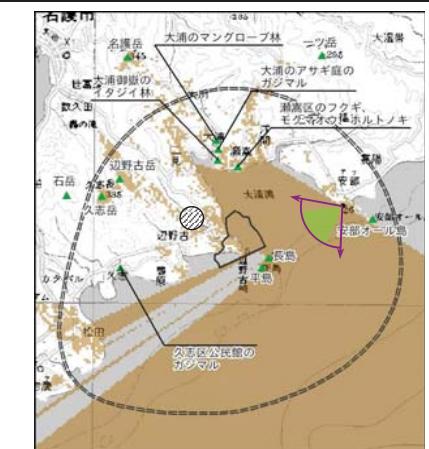
図-6.20.2.2.2  
安部岬からの眺望景観の変化

本地点は安部区南端の安部岬にある灯台の先に位置する海岸の、岩礁近傍の崖上にあります。南西方向への眺望では、崖上から手前に岩礁、その先には大浦湾と太平洋が広がり、水平線上には遠く平島と長島を眺望でき、キャンプ・シュワブのキャンプ地区・弾薬庫地区の東側が望めます。

供用後は、代替施設が平島・長島の右手に遠望されることとなります。また、飛行場支援施設などにより半島地形上の稜線が遮られることはあります。埋立土砂発生区域跡地の一部が半島地形上に眺望されますが、久志岳・辺野古岳への眺望が遮られることはなく、周辺樹林地との違和感が生じることはありません。60°円錐視野内の景観構成要素については人工物が0.15%の増加となります。代替施設までの距離は約3.2km、護岸への仰角は約0.2°で圧迫感はないものと考えられます。

本地点は安部区南端の安部崎にある灯台の先に位置する海岸の、岩礁近傍の崖上にあります。南西方向への眺望では、崖上から手前に岩礁、その先には大浦湾と太平洋が広がり、水平線上には遠く平島と長島を眺望でき、キャンプ・シュワブのキャンプ地区・弾薬庫地区の東側が望めます。

供用後は、代替施設が平島・長島の右手に遠望されることとなります。平島・長島への眺望が遮られることはありません。また、飛行場支援施設などにより半島地形上の稜線が遮られることはあります。埋立土砂発生区域跡地の一部が半島地形上に眺望されますが、久志岳・辺野古岳への眺望が遮られるではなく、周辺樹林地との違和感が生じることはありません。 $60^{\circ}$  円錐視野内の景観構成要素については人工物が 0.15% の増加となります。代替施設までの距離は約 3.2km、護岸への仰角は約  $0.2^{\circ}$  で圧迫感はないものと考えられます。

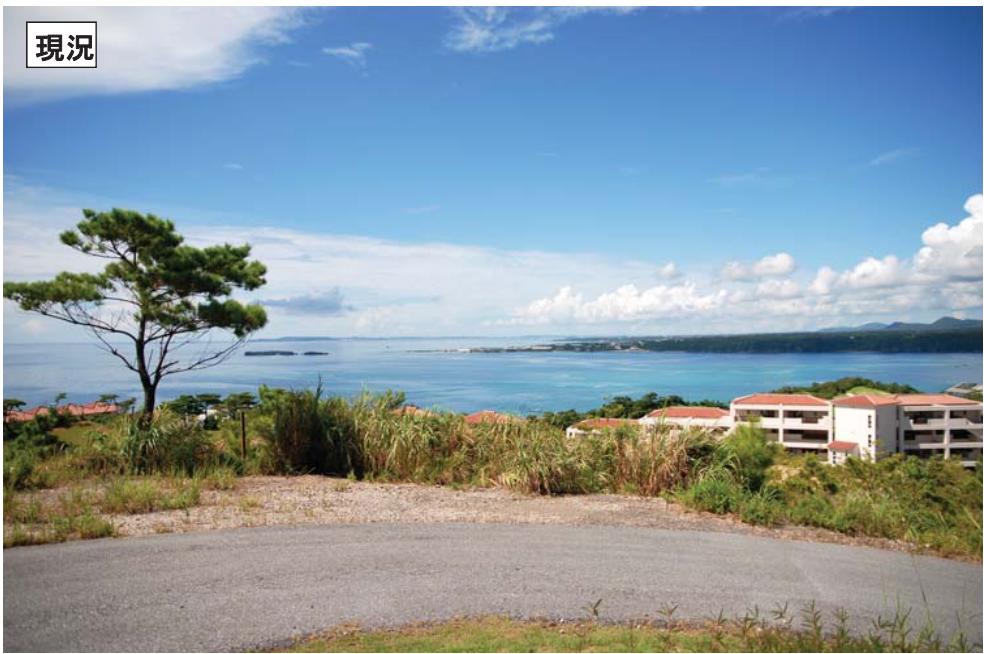
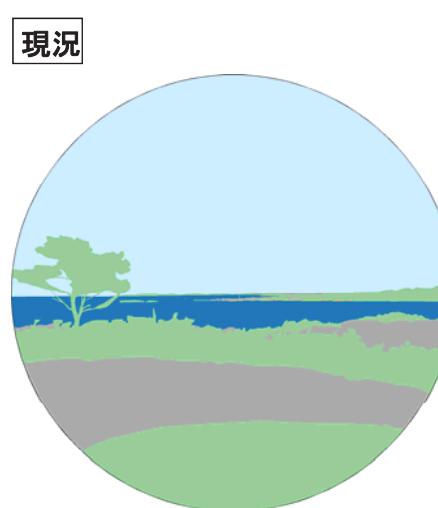
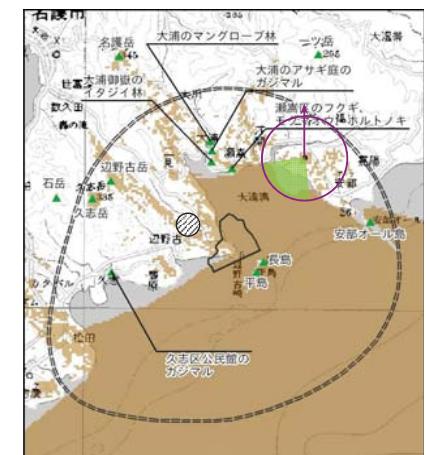
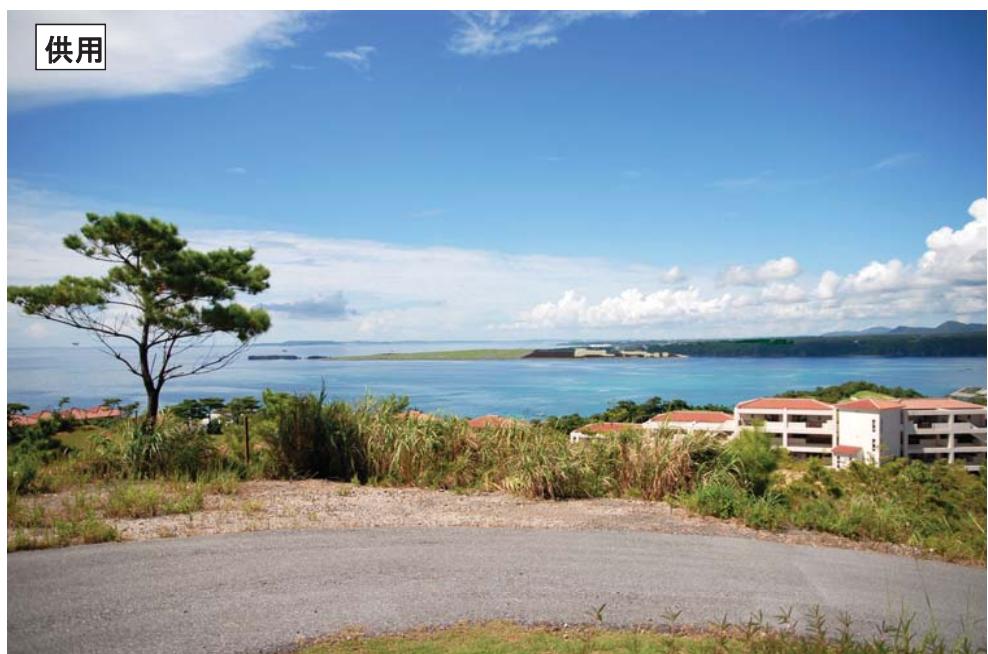
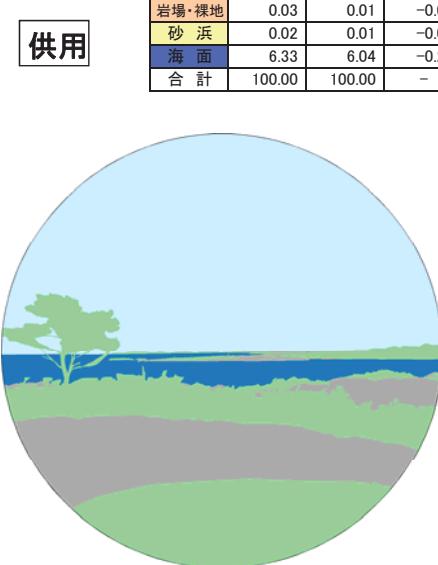
図-6.20.2.2.3  
カヌチャベイホテル&ヴィラズからの眺望景観の変化

本地点はリゾート施設であるカヌチャベイホテル&ヴィラズの敷地内北部の高台にあります。南西方向への眺望では、手前にリゾート施設、その先に大浦湾と太平洋が広がり、水平線上には遠く平島と長島を眺望でき、キャンプ・シュワブのキャンプ地区・弾薬庫地区・演習場地区の東側が望めます。

供用後は、代替施設が平島・長島の右手に遠望され、護岸により長島への眺望はごく一部が遮られますが、島嶼群全体が視認できなくなることはありません。また、飛行場支援施設などにより半島地形上の稜線が遮られる事はありません。埋立土砂発生区域跡地の一部が半島地形上に眺望されますが、久志岳・辺野古岳への眺望が遮られる事はなく、周辺樹林地との違和感が生じることはありません。60°円錐視野内の景観構成要素については人工物が0.24%の増加となります。代替施設までの距離は約3.2km、護岸への俯角は約1.4°で目につき易いということはないものと考えられます。

本地点はリゾート施設であるカヌチャベイホテル&ヴィラズの敷地内北部の高台にあります。南西方向への眺望では、手前にリゾート施設、その先に大浦湾と太平洋が広がり、水平線上には遠く平島と長島を眺望でき、キャンプ・シュワブのキャンプ地区・弾薬庫地区・演習場地区の東側が望めます。

供用後は、代替施設が平島・長島の右手に遠望され、護岸により長島への眺望はごく一部が遮られますが、島嶼群全体が視認できなくなることはありません。また、飛行場支援施設などにより半島地形上の稜線が遮られることはあります。埋立土砂発生区域跡地の一部が半島地形上に眺望されますが、久志岳・辺野古岳への眺望が遮られることはなく、周辺樹林地との違和感が生じることはありません。 $60^{\circ}$  円錐視野内の景観構成要素については人工物が 0.24% の増加となります。代替施設までの距離は約 3.2km、護岸への俯角は約  $1.4^{\circ}$  で目につき易いということはないものと考えられます。

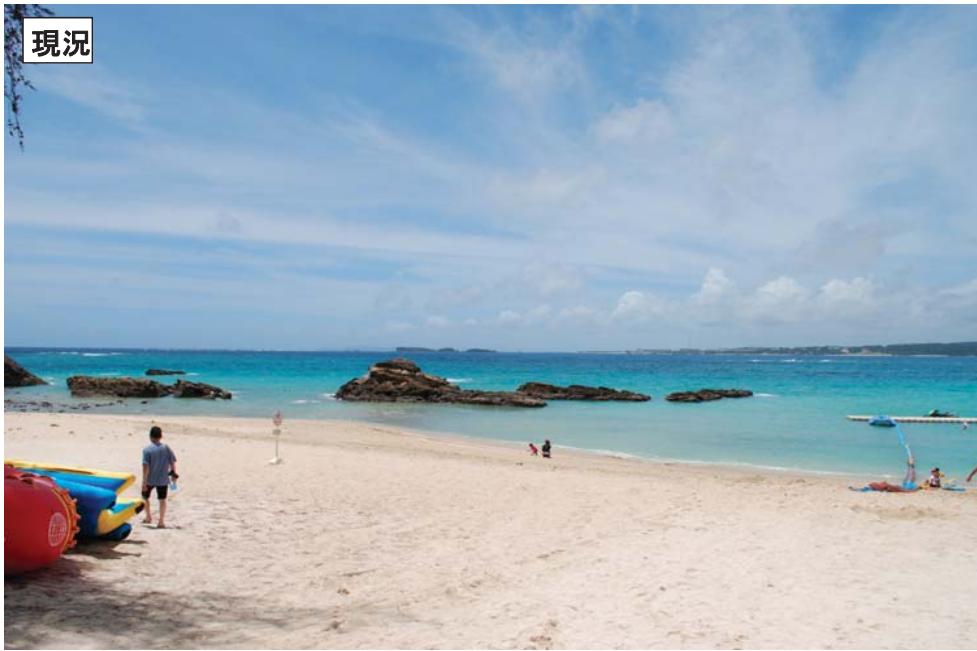
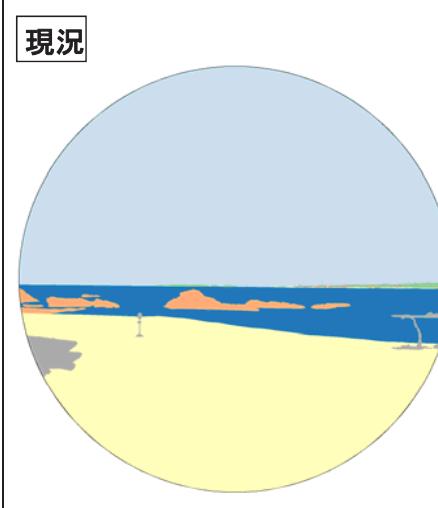
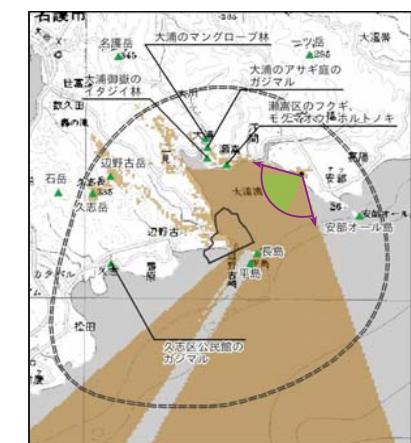
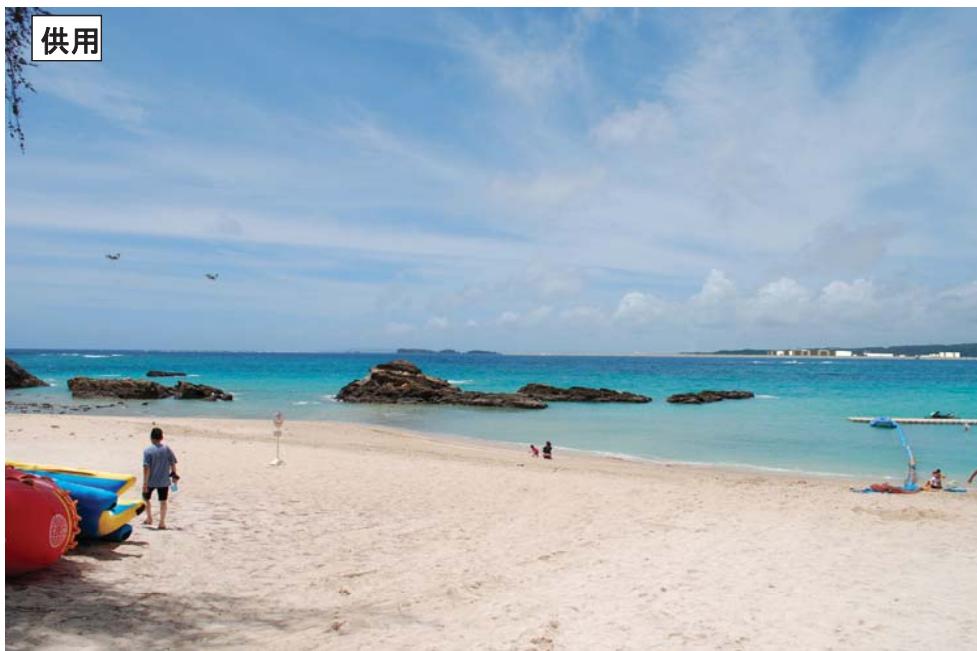
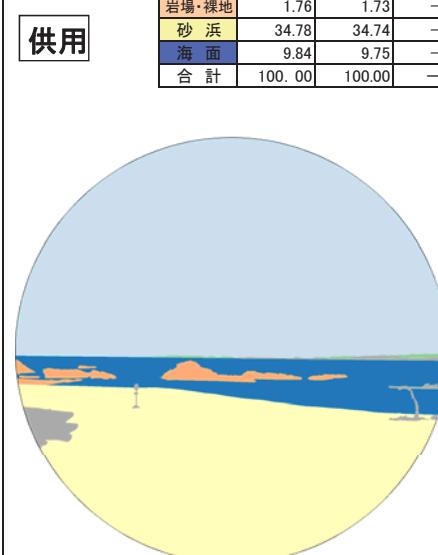
図-6.20.2.2.4  
カヌチャベイチからの眺望景観の変化

本地点はリゾート施設であるカヌチャベイホテル&ヴィラズの敷地内南部にある海岸のリゾートビーチとなっています。南西方向への眺望では、眼前一面に大浦湾が広がり、水平線上には遠く平島と長島を眺望でき、キャンプ・シュワブのキャンプ地区・弾薬庫地区・演習場地区の東側が望めます。

供用後は、代替施設が平島・長島の右手に遠望されることとなります。また、飛行場支援施設などにより半島地形上の稜線が遮られることがありません。60°円錐視野内の景観構成要素については人工物が0.23%の増加となります。代替施設までの距離は約3.0km、護岸への仰角は約0.2°で圧迫感はないものと考えられます。

本地点はリゾート施設であるカヌチャベイホテル&ヴィラズの敷地内南部にある海岸のリゾートビーチとなっています。南西方向への眺望では、眼前一面に大浦湾が広がり、水平線上には遠く平島と長島を眺望でき、キャンプ・シュワブのキャンプ地区・弾薬庫地区・演習場地区の東側が望めます。

供用後は、代替施設が平島・長島の右手に遠望されることとなります。平島・長島への眺望が遮られることはあります。また、飛行場支援施設などにより半島地形上の稜線が遮られることはあります。 $60^{\circ}$  円錐視野内の景観構

成要素については人工物が 0.23% の増加となります、代替施設までの距離は約 3.0km、護岸への仰角は約 0.2° で圧迫感はないものと考えられます。

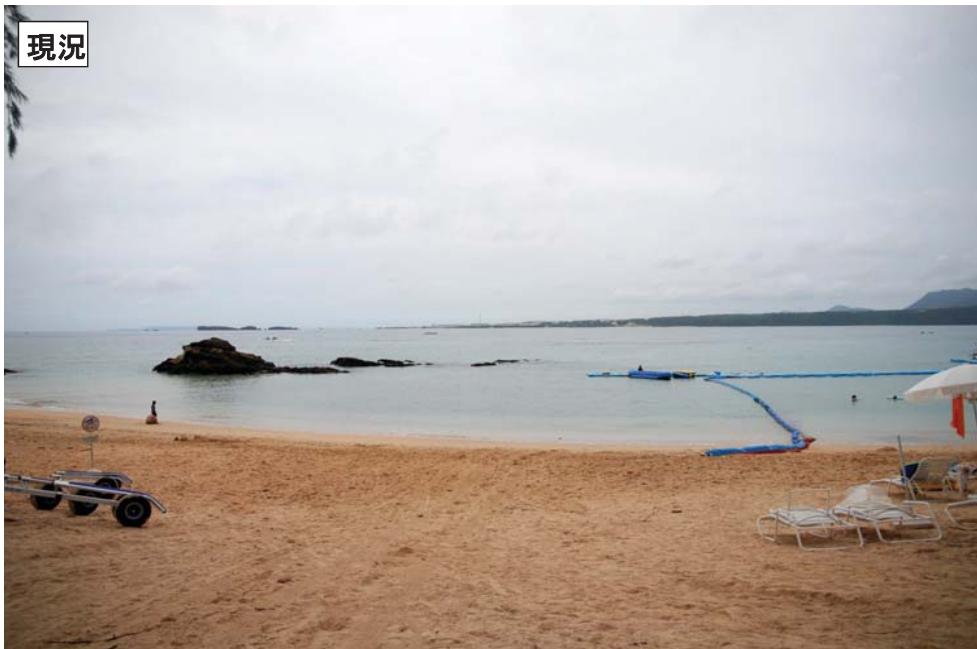
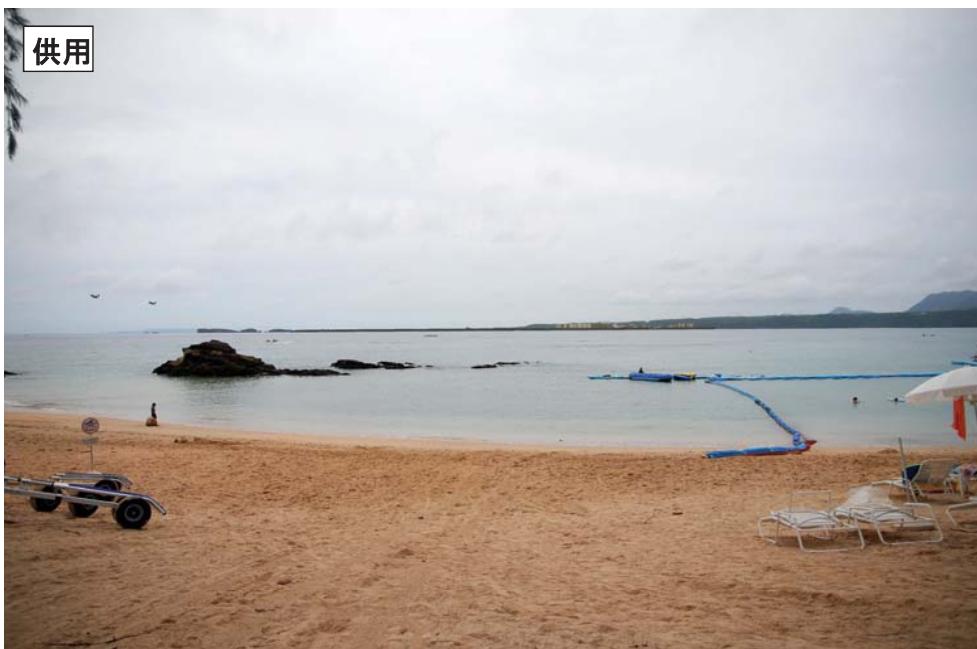
60度円錐視野に占める 景観要素の割合	区分	現況	供用	増減
	空	48.79	48.78	-0.01
	人工物	2.94	3.11	0.17
	樹林・草地	1.00	0.91	-0.09
<b>供用</b>	岩場・裸地	0.57	0.55	-0.02
	砂浜	33.99	33.97	-0.02
	海面	12.71	12.68	-0.03
	合計	100.00	100.00	-

本地点はリゾート施設であるカヌチャベイホテル&ヴィラズの敷地内南部にある海岸のリゾートビーチとなっています。南西方向への眺望では、眼前一面に大浦湾が広がり、水平線上には遠く平島と長島を眺望でき、キャンプ・シュワブのキャンプ地区・弾薬庫地区・演習場地区の東側が望めます。

供用後は、代替施設が平島・長島の右手に遠望されることとなります、平島・長島への眺望が遮られることはあります。また、飛行場支援施設などにより半島地形上の稜線が遮られることはあります。60° 円錐視野内の景観構成要素については人工物が 0.17% の増加となります、代替施設までの距離は約 3.0km、護岸への仰角は約 0.2° で圧迫感はないものと考えられます。

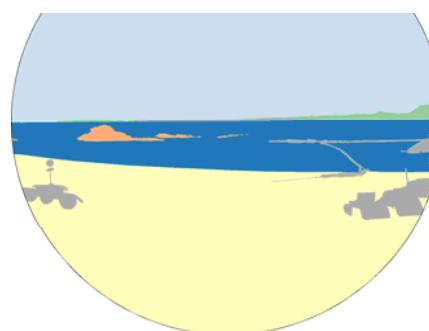
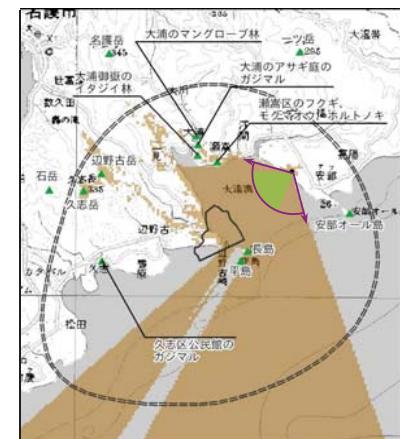
図-6.20.2.2.5  
カヌチャビーチ(降雨時)からの眺望景観の変化

本地点はリゾート施設であるカヌチャベイホテル＆ヴィラズの敷地内南部にある海岸のリゾートビーチとなっています。南西方向への眺望では、眼前一面に大浦湾が広がり、水平線上には遠く平島と長島を眺望でき、キャンプ・シュワブのキャンプ地区・弾薬庫地区・演習場地区の東側が望めます。

供用後は、代替施設が平島・長島の右手に遠望されることになりますが、平島・長島への眺望が遮られることはあります。また、飛行場支援施設などにより半島地形上の稜線が遮られる事はありません。 $60^{\circ}$ 円錐視野内の景観構成要素については人工物が0.17%の増加となりますが、代替施設までの距離は約3.0km、護岸への仰角は約 $0.2^{\circ}$ で圧迫感はないものと考えられます。

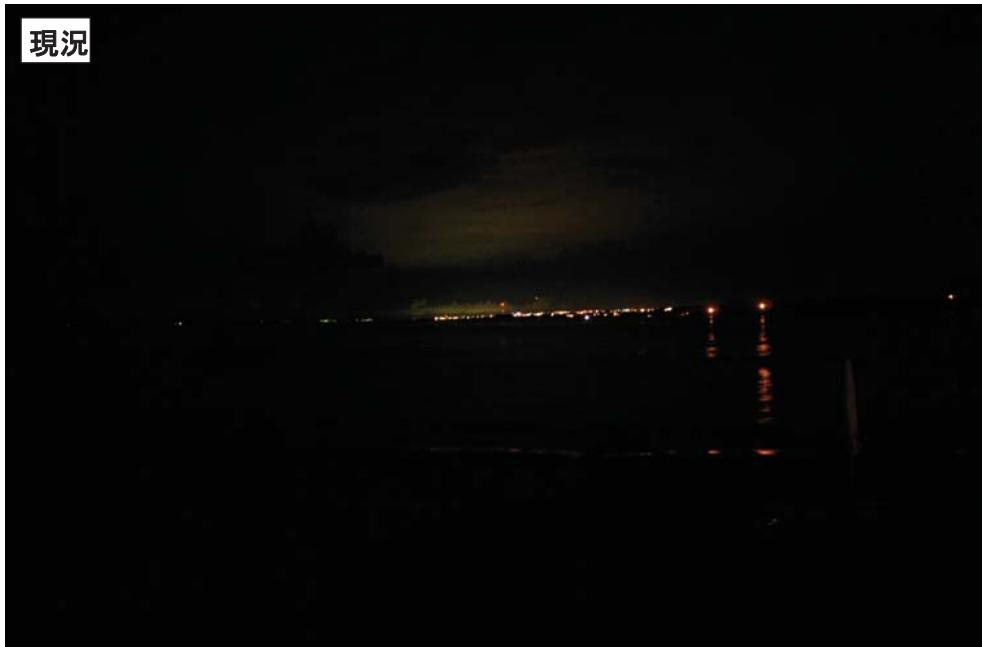
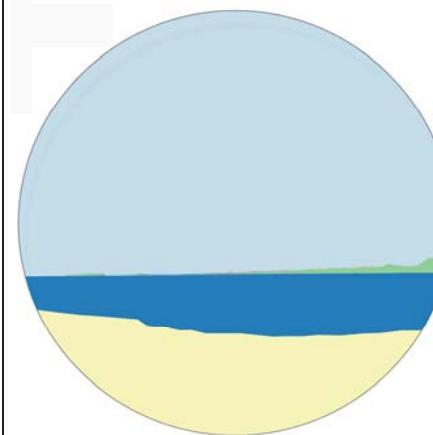
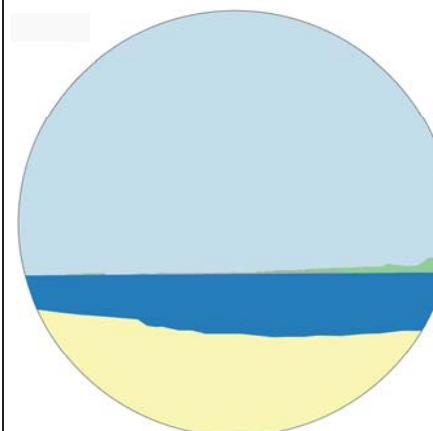
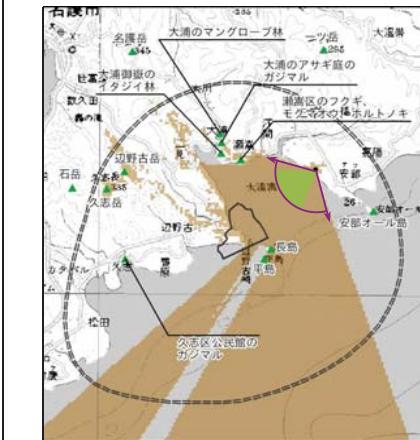
図-6.20.2.2.6  
カヌチャベイ(夜間)からの眺望景観の変化

区分	現況	供用	増減
空	64.18	64.17	-0.01
人工物	0.07	0.24	0.17
樹林・草地	0.91	0.80	-0.11
岩場・裸地	0.02	0.01	-0.01
砂・浜	19.81	19.81	0
海面	15.01	14.97	-0.04
合計	100.00	100.00	-

本地点はリゾート施設であるカヌチャベイホテル & ヴィラズの敷地内南部にある海岸のリゾートビーチとなっています。南西方向への眺望では、眼前一面に大浦湾が広がり、キャンプ・シュワブのキャンプ地区内の照明を見ることがあります。また、昼間には眺望が可能だった平島と長島については、夜間においては位置の確認は困難となります。

供用後は、代替施設が平島・長島の右手に遠望されることとなります。現況で利用されていた場所が滑走路となるため、照明は減ることとなります。60°円錐視野内の景観構成要素については人工物が0.17%の増加となります。代替施設までの距離は約3.0km、護岸への仰角は約0.2°で圧迫感はなく、さらに、夜間であることから位置の確認は困難であると考えられます。
