図-6.20.2.1.5 辺野古前上原公園からの眺望景観の変化

図-6.20.2.1.6 汀間漁港からの眺望景観の変化

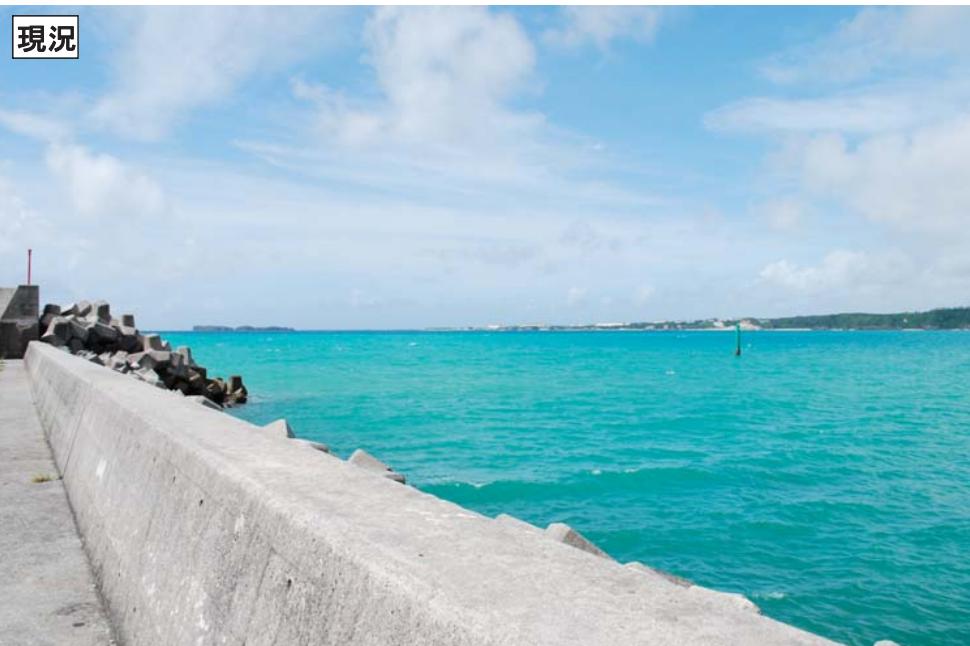
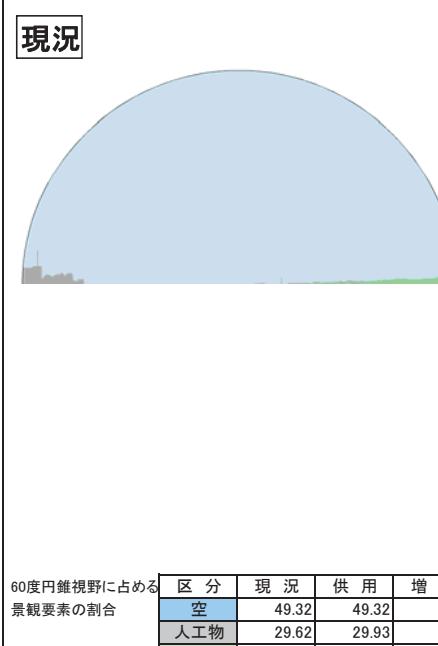
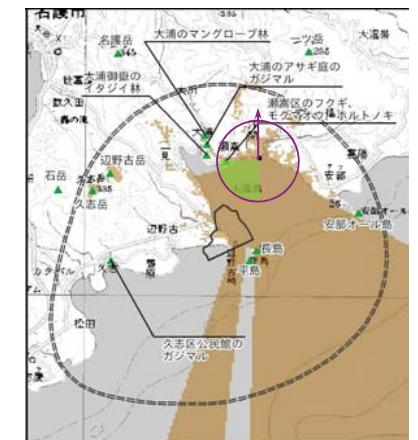
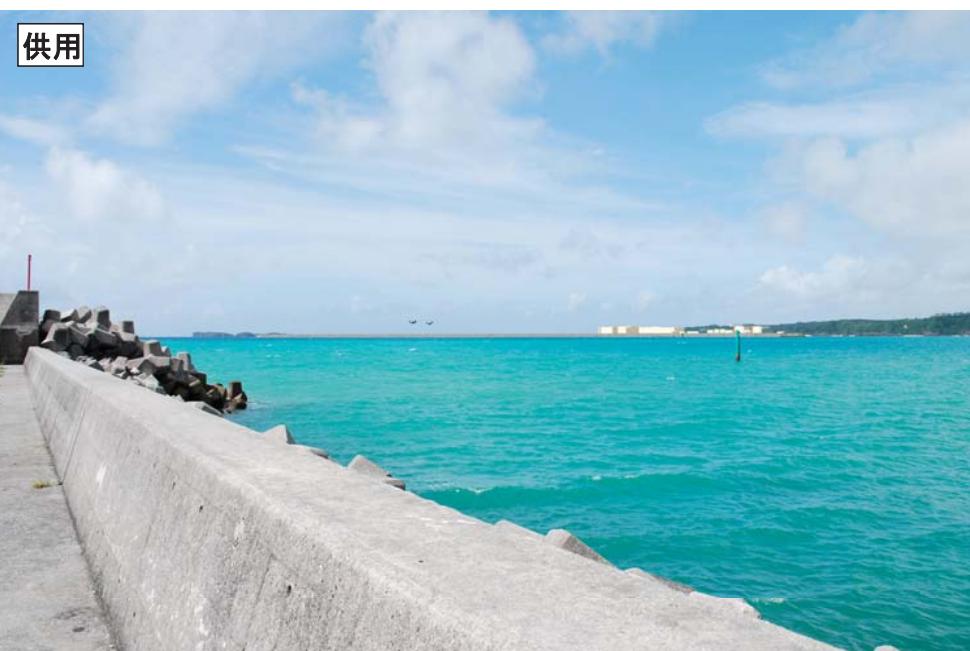
図-6.20.2.2.7  
汀間漁港からの眺望景観の変化

区分	現況	供用	増減
空	49.32	49.32	0.00
人工物	29.62	29.93	0.31
樹林・草地	0.59	0.46	-0.13
岩場・裸地	0.08	0.05	-0.03
砂・浜	0.08	0.01	-0.07
海面	20.31	20.23	-0.08
合計	100.00	100.00	—

本地点は大浦湾内に位置する汀間漁港の桟橋に位置しています。南西方向への眺望では、眼前に大浦湾が広がり、その先には辺野古崎一帯の半島、水平線上には平島と長島を眺望でき、キャンプ・シュワップのキャンプ地区・弾薬庫地区・演習場地区の東側が望めます。

供用後は、代替施設が平島・長島の手前に眺望され、護岸及び進入灯により平島・長島への眺望は一部が遮られることになりますが、島嶼群全体が視認できなくなることはありません。 $60^{\circ}$ 円錐視野内の景観構成要素については人工物が0.31%の増加となります、代替施設までの距離は約2.2km、護岸への仰角は約 $0.2^{\circ}$ で圧迫感はないものと考えられます。

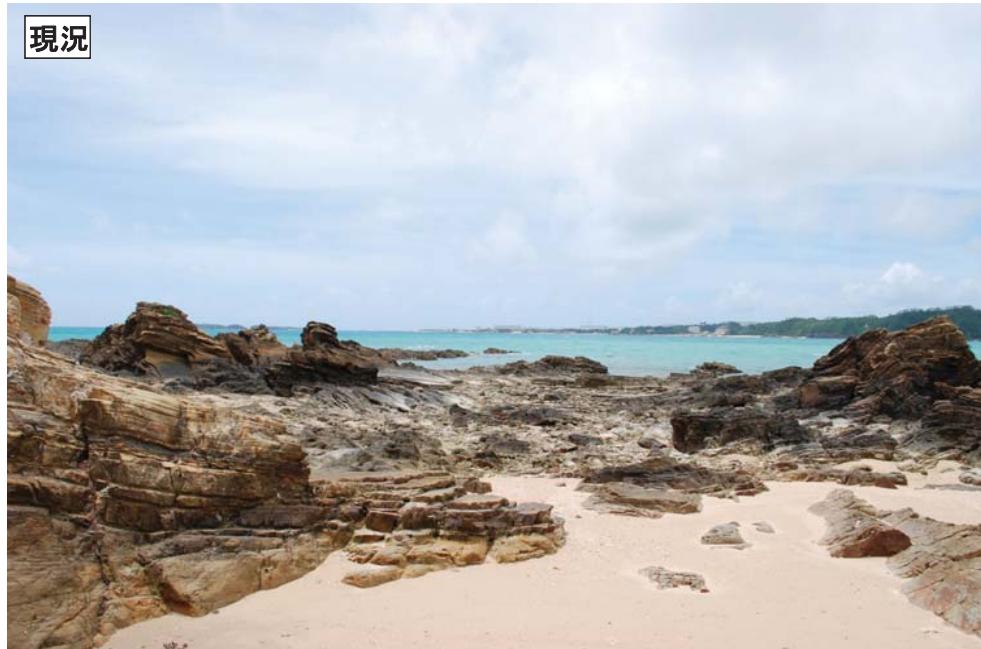
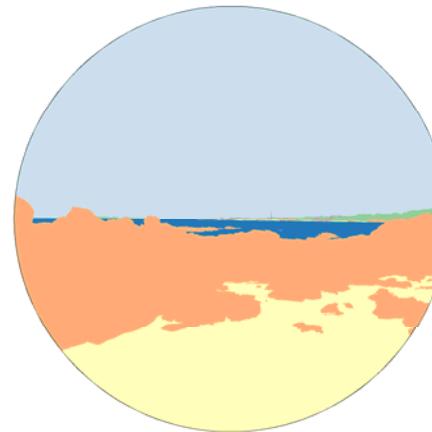
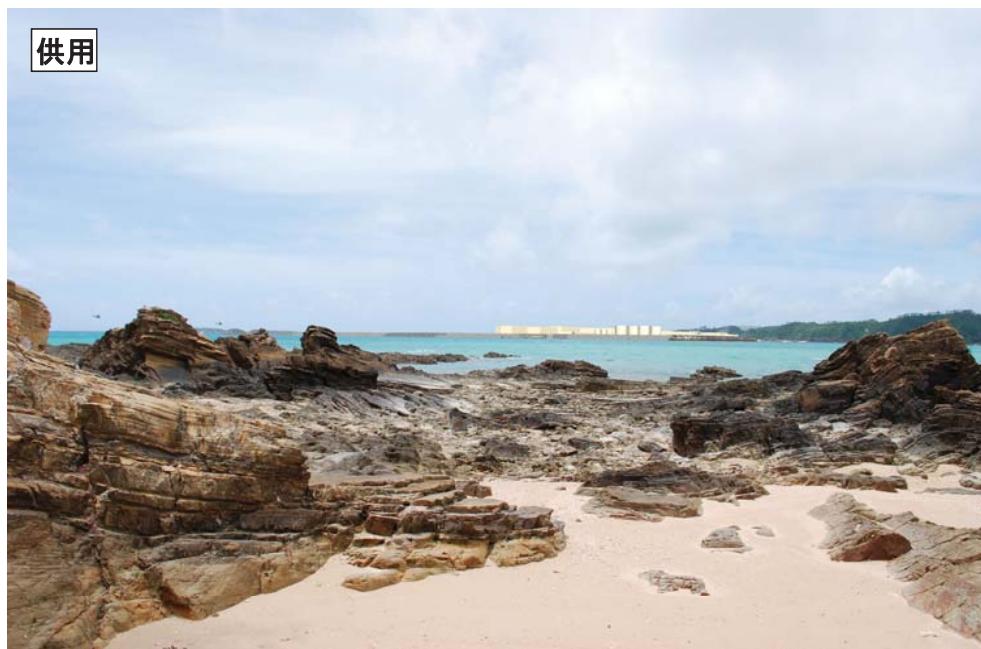
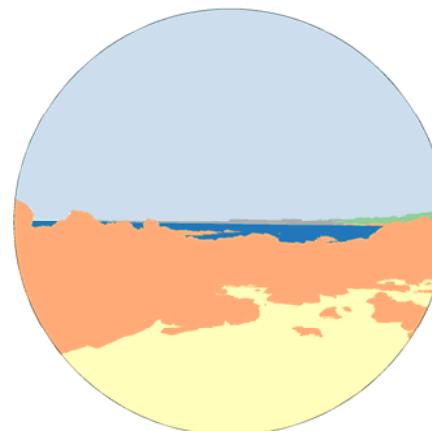
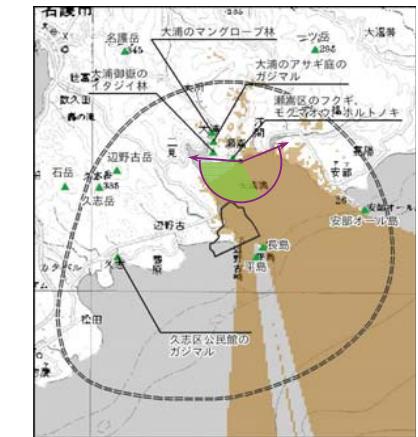
図-6.20.2.2.8  
瀬戸内区浜からの眺望景観の変化

区分 景観要素の割合	現況	供用	増減
空	48.74	48.60	-0.14
人工物	0.14	0.57	0.43
樹林・草地	0.73	0.58	-0.15
岩場・裸地	26.55	26.52	-0.03
砂・浜	21.76	21.72	-0.04
海面	2.08	2.01	-0.07
合計	100.00	100.00	—

本地点は瀬戸内区集落南部、国道331号からすぐの海岸に位置しています。南南西方向への眺望では、眼前一面に大浦湾が広がり、手前に海成段丘(サンゴ礁段丘)の岩礁、右手には辺野古崎一帯の半島、水平線上に平島と長島を眺望でき、キャンプ・シュワブのキャンプ地区・弾薬庫地区・演習場地区の東側が望めます。  
供用後は、代替施設が平島・長島のすぐ右側に眺望されることとなり、護岸及び進入灯により平島・長島への眺望は一部が遮られますが、島嶼群全体が視認できなくなることはありません。60°円錐視野内の景観構成要素について人工物が0.43%の増加となります。代替施設までの距離は約1.6km、護岸への仰角は約0.04°で圧迫感はないものと考えられます。

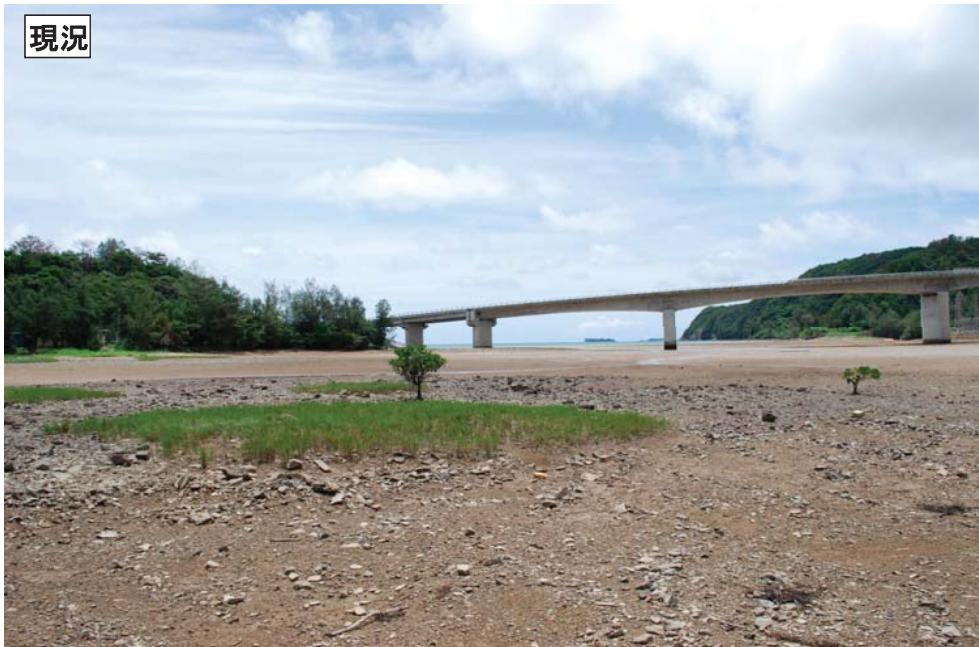
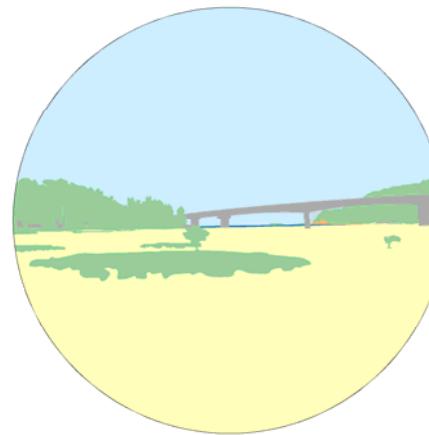
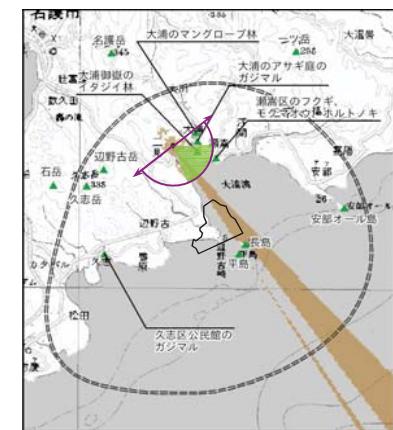
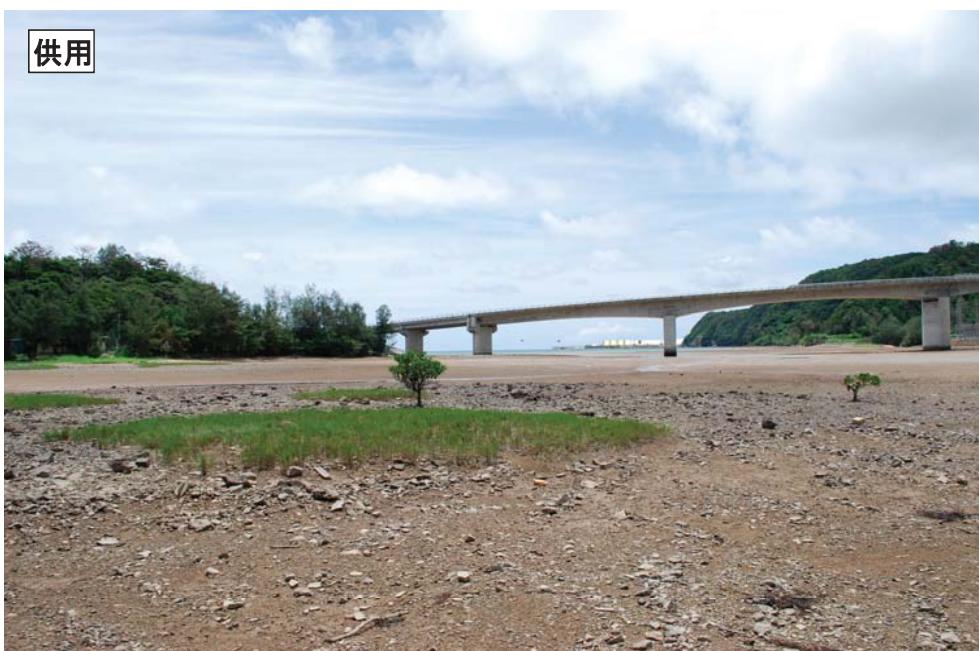
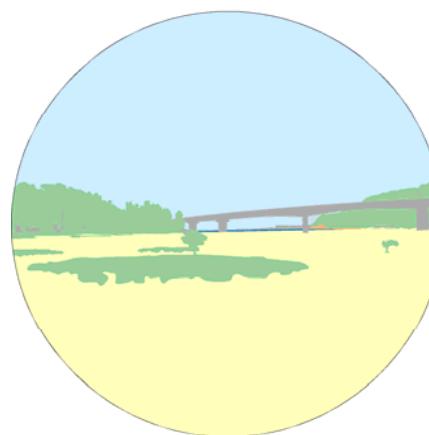
図-6.20.2.2.9  
楚久川河口からの眺望景観の変化

区分	現況	供用	増減
空	43.50	43.42	-0.08
人工物	2.13	2.22	0.09
樹林・草地	10.94	10.93	-0.01
岩場・裸地	0.06	0.06	0
砂・浜	43.25	43.25	0
海面	0.12	0.12	0
合計	100.00	100.00	-

本地点は二見区集落(北側)の南部に位置し、国道331号に隣接する公園のすぐ下の干潟上に位置しています。南東方向への眺望では眼前に楚久川河口の干潟が広がり、視野両端には山林、水平線上には平島と長島を眺望できます。キャンプ・シュワブ自体は見えません。

供用後は、代替施設が長島のすぐ右手に眺望されることとなり、護岸及び進入灯により平島・長島への眺望は遮られますが、右手の山林(海成段丘)の稜線を超える高さではなく、距離が離れており視認量がわずかであることなどから違和感が生じることはありません。 $60^{\circ}$ 円錐視野内の景観構成要素については人工物が0.09%の増加となります。代替施設までの距離は約2.5km、護岸への仰角は約0.2°で圧迫感はないものと考えられます。

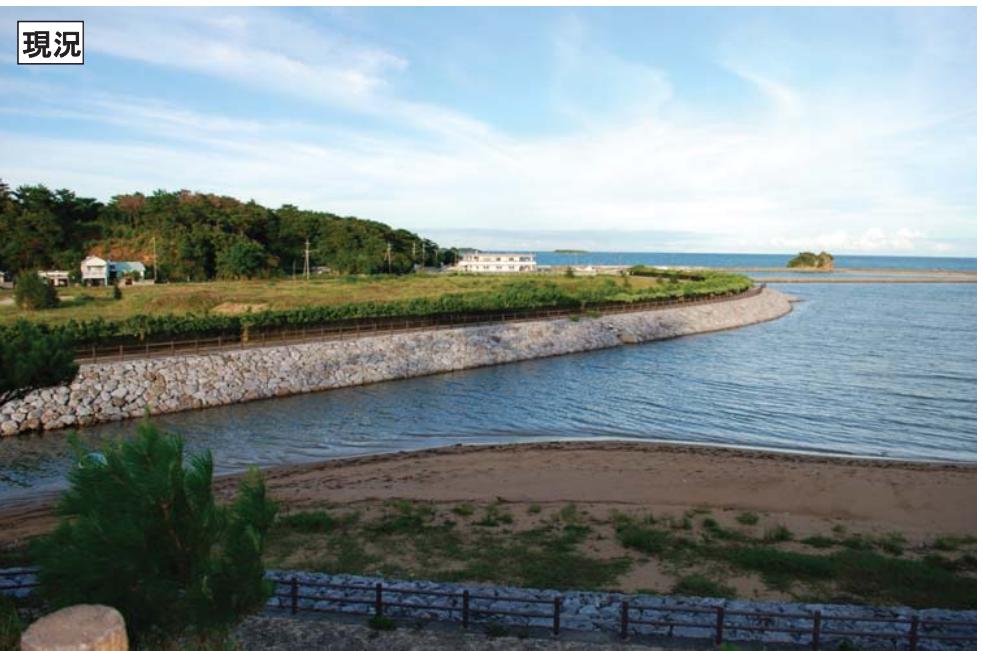
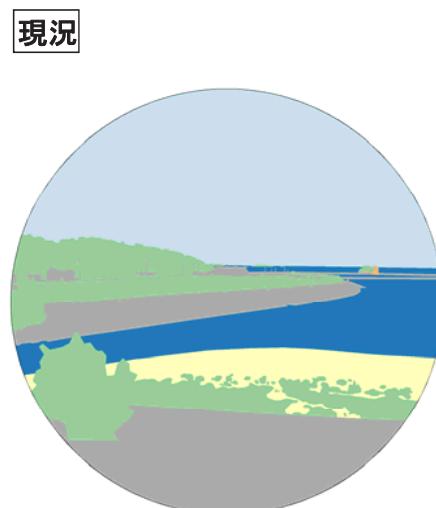
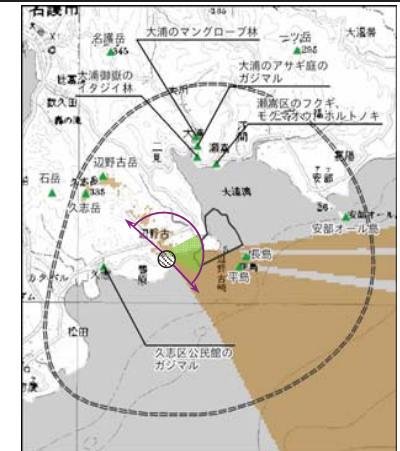
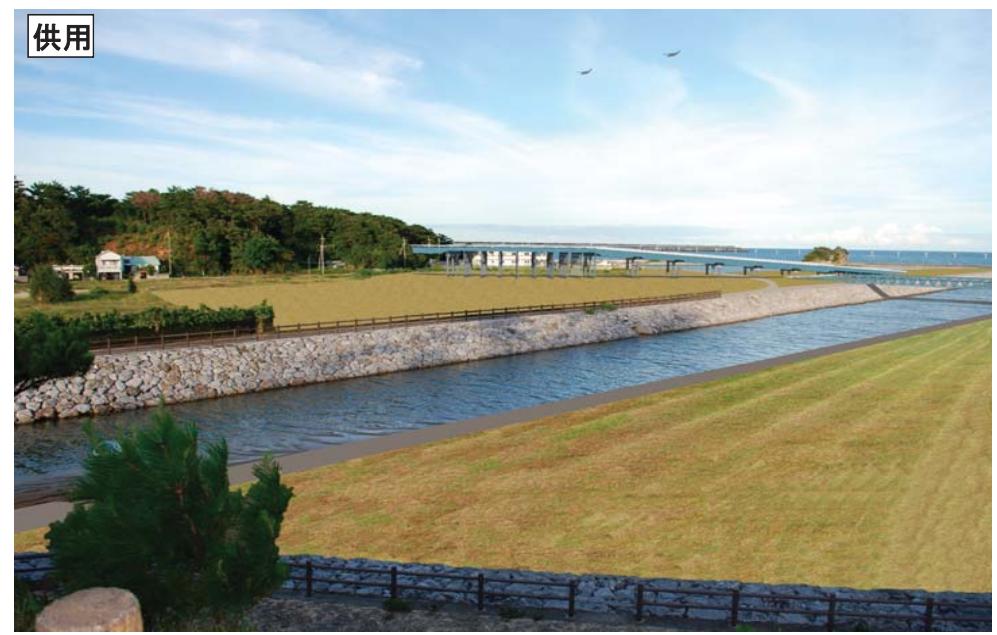
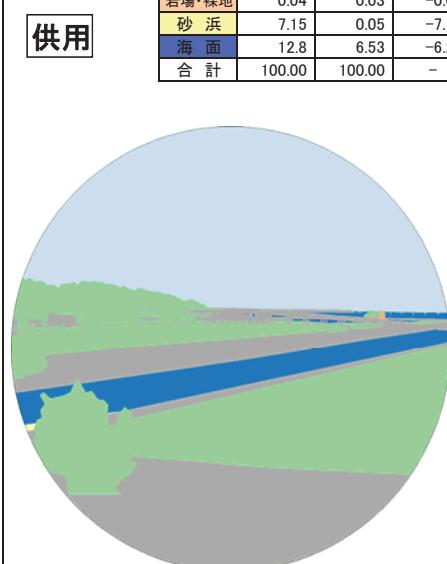
図-6.20.2.2.10  
辺野古前上原公園からの眺望景観の変化

本地点は辺野古区中心部の南部、県道13号線近くの辺野古前上原公園内の高台に位置しています。東方向への眺望では、手前に辺野古川河口部と河川敷が、その先左手には辺野古集落と山林が、右手には辺野古漁港と神社が望め、奥に太平洋を、水平線上に平島と長島を眺望できます。キャンプ・シュワップ自体は見えません。

供用後は、代替施設が平島・長島の手前に眺望されることとなり、護岸により平島・長島への眺望は遮られます。代替施設までの距離は約1.0km、護岸への俯角は約0.1°で目につき易いということはありませんが、工事用仮設道路が視野を横切るように眺望されること、作業ヤード跡地が手前すぐ眼下の河川敷から神社手前まで視野いっぱいに眺望されることとなり、60°円錐視野内の景観構成要素については草地が11.68%、人工物が1.83%の増加となります。事業実施により以上のような眺めの変化が生じることとなります。

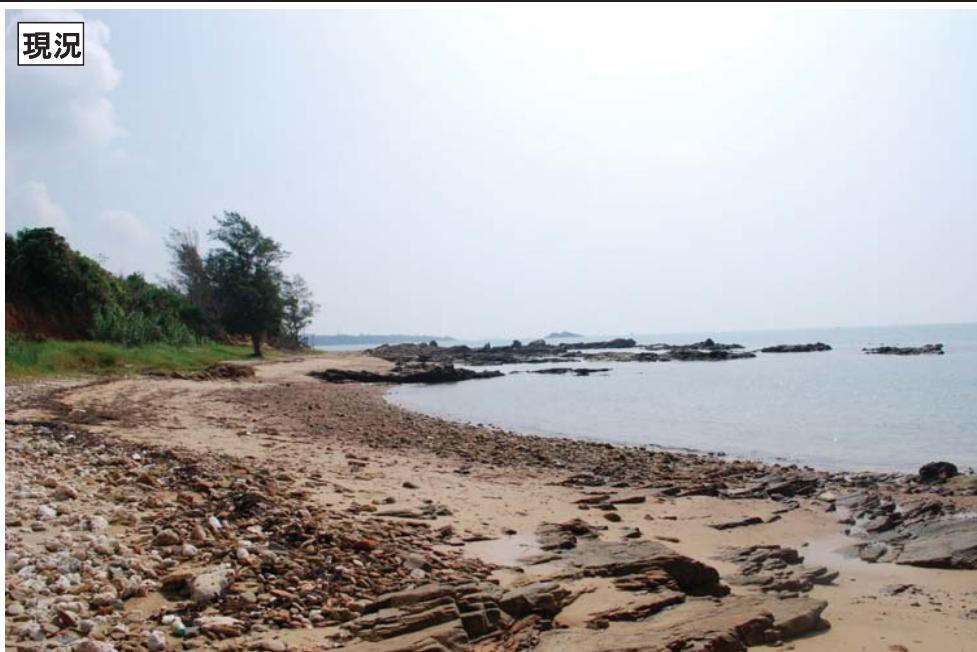
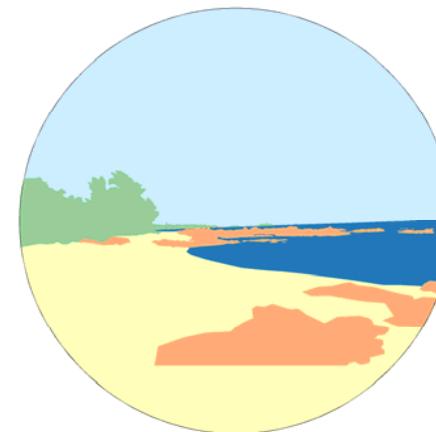
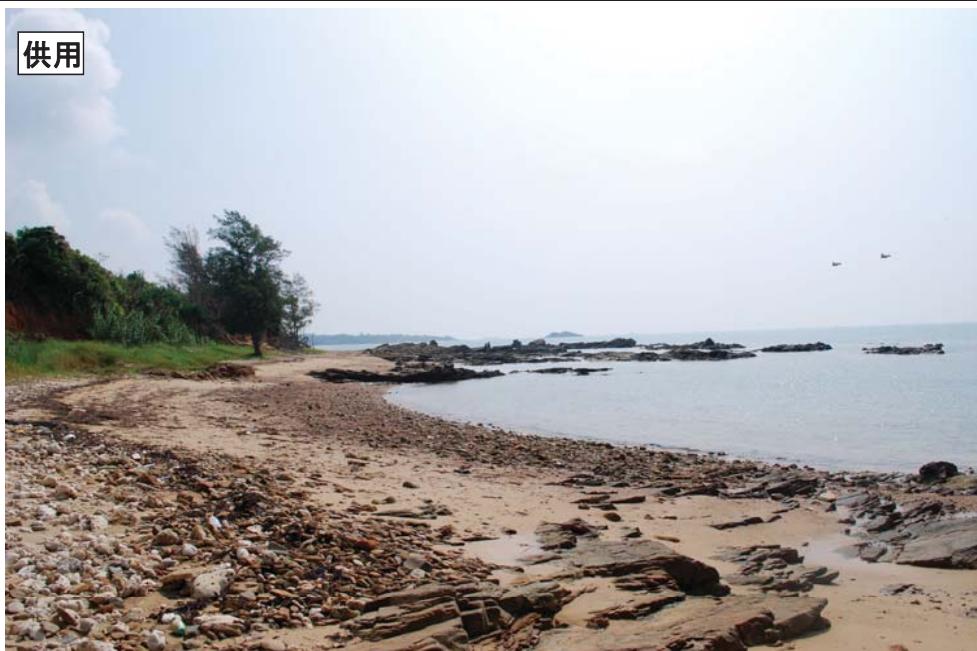
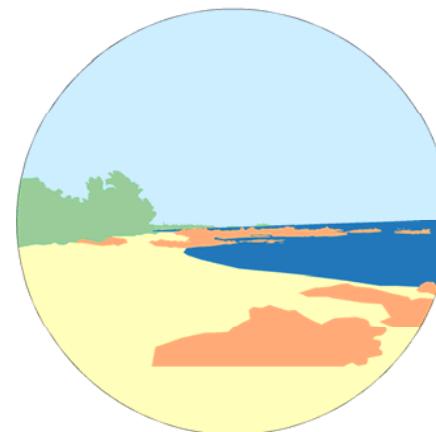
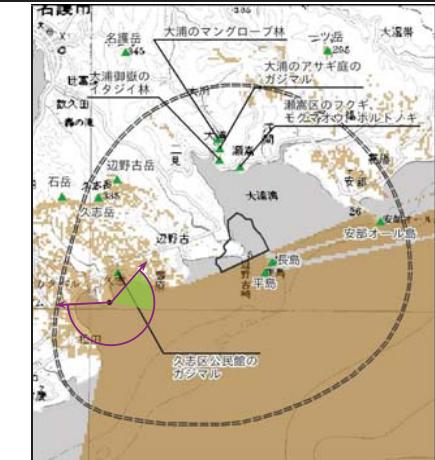
図-6.20.2.2,11  
加知味崎からの眺望景観の変化

区分	現況	供用	増減
空	47.16	47.16	0
人工物	0.00	0.00	0
樹林・草地	5.38	5.38	0
岩場・裸地	10.19	10.19	0
砂・浜	29.33	29.33	0
海面	7.94	7.94	0
合計	100.00	100.00	—

本地点は久志区南部の農地の先にある加知味崎の海岸に位置しています。東北東方向への眺望では、加知味崎の浜辺と右手に太平洋が広がり、水平線上に平島を眺望できます。キャンプ・シュワブ自体は見えません。

供用後は、地形に遮られて代替施設そのものは眺望できません。飛行する回転翼機については眺望可能であると考えられますが、景観構成要素の変化はほとんどないものと考えられます。

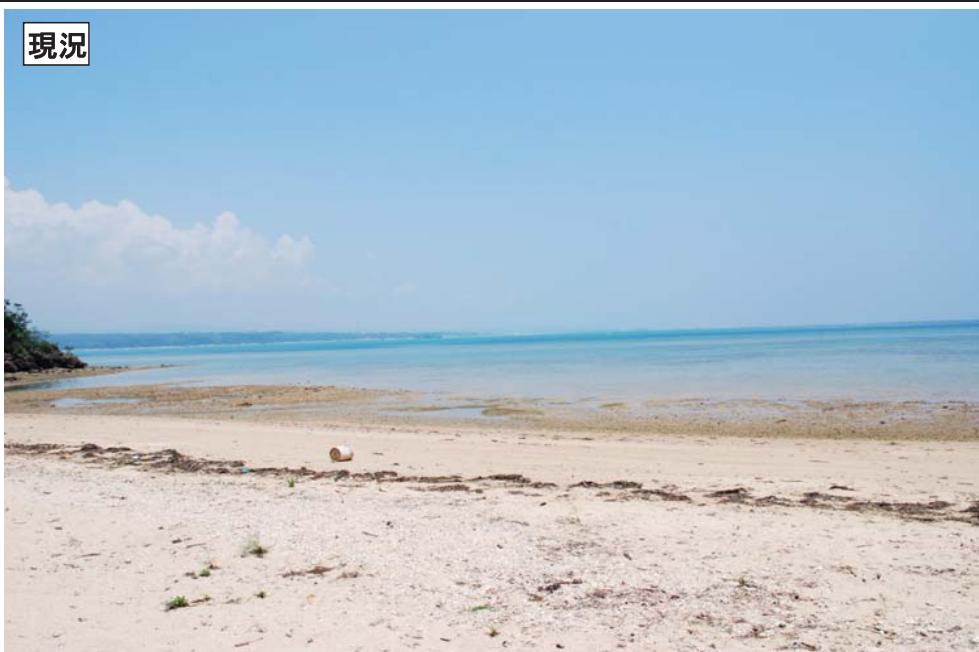
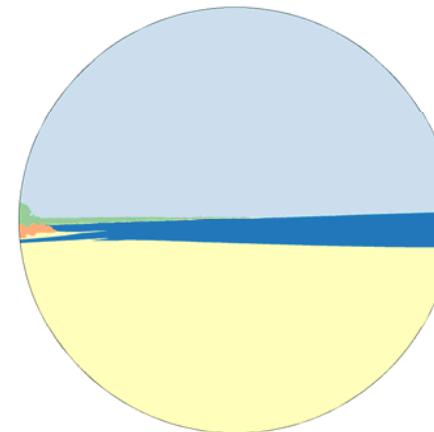
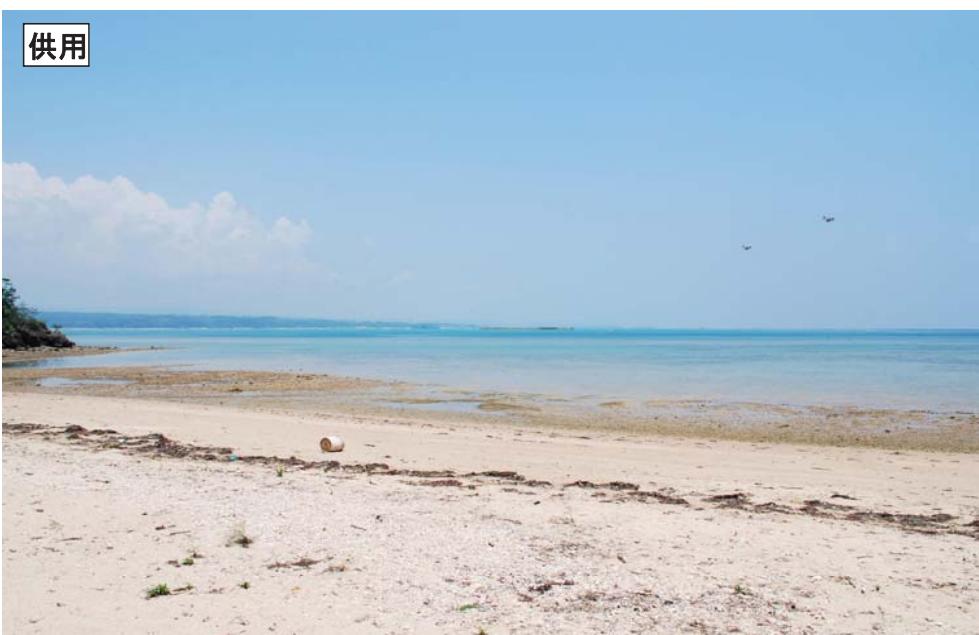
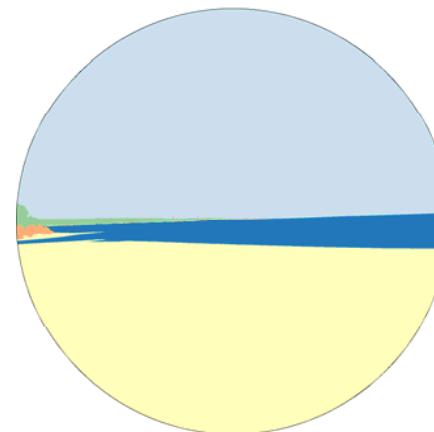
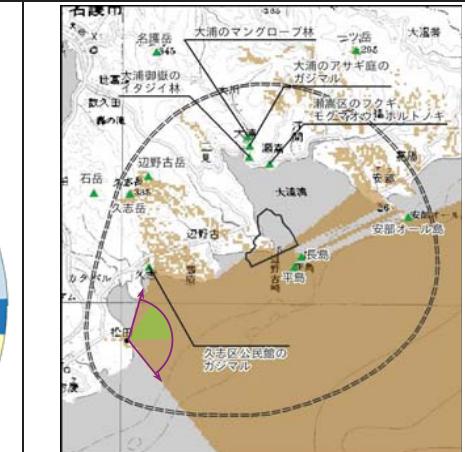
区分 景観要素の割合	60度円錐視野に占める 景観要素の割合			
	現況	供用	増減	
空	48.69	48.69	0.00	
人工物	0.02	0.04	0.02	
樹林・草地	0.82	0.82	0	
岩場・裸地	0.26	0.25	-0.01	
砂・浜	43.08	43.07	-0.01	
海面	7.13	7.13	0.00	
合計	100.00	100.00	-

本地点は松田区南東部の海岸沿いのヒーピィー海岸交流広場内に位置しています。北東方向への眺望では、眼前に太平洋が広がり、左手に豊原区・辺野古区・安部区の半島が望め、左手遠方にかすかに一ヶ岳を、水平線上の遠くにかすかに平島と長島を眺望でき、キャンプ・シュワブのキャンプ地区の南側が遠望できます。

供用後は、代替施設が平島・長島の左手に遠望されることとなります。平島・長島への眺望が遮られることはあります。代替施設までの距離は約5km、護岸への仰角は約0.09°で圧迫感はありません。60°円錐視野内の景観構成要素については人工物が0.02%増加すると考えられます。

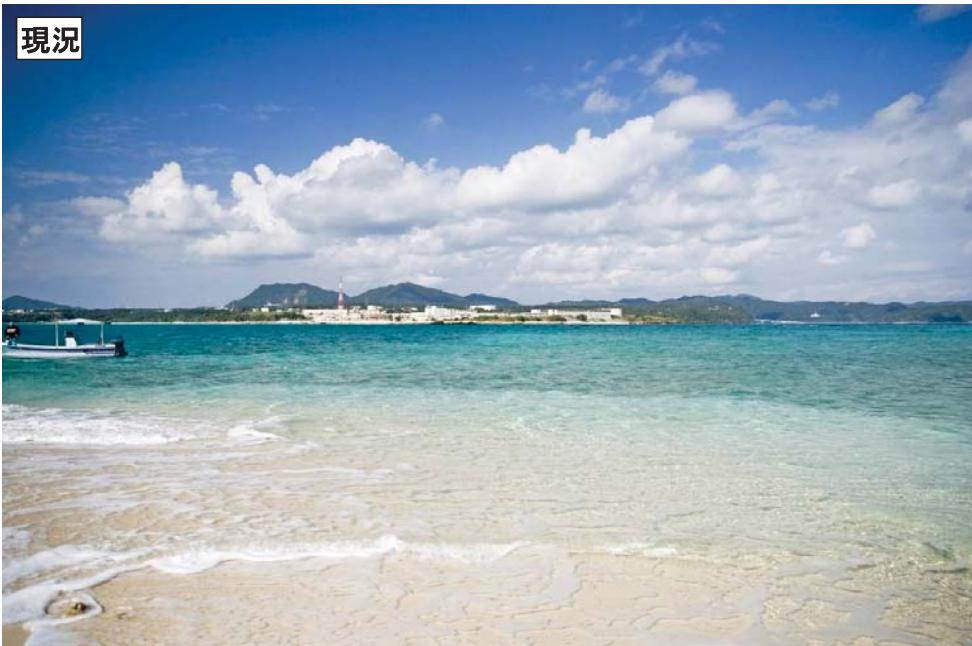
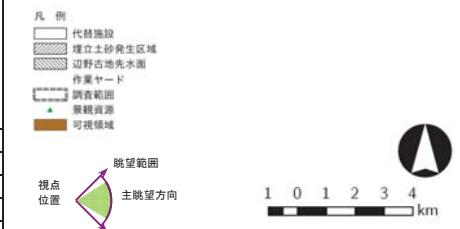
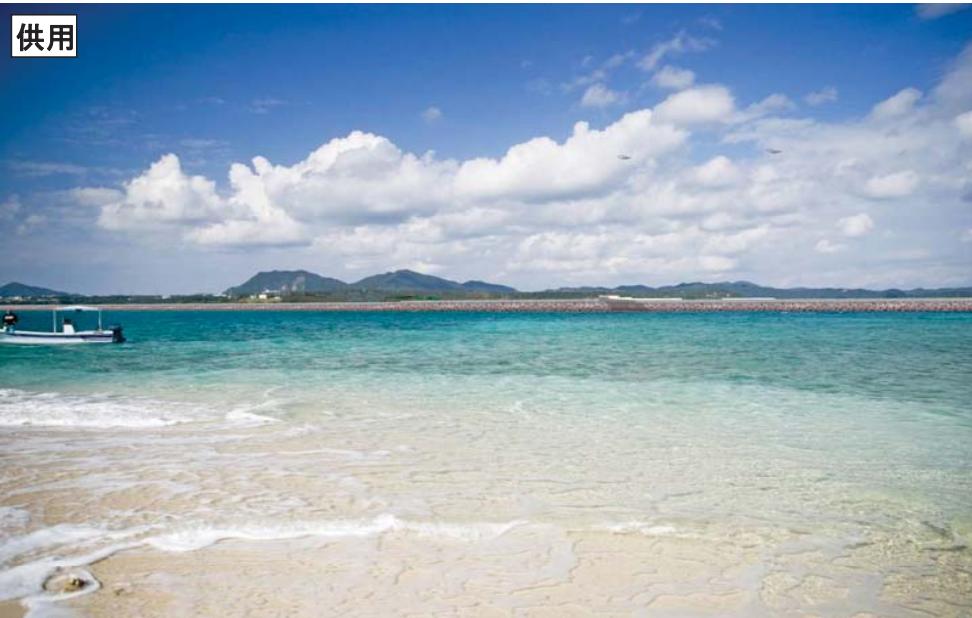
図-6.20.2.2.13  
平島からの眺望景観の変化

本地点は辺野古区南端、辺野古崎にある灯台の沖にある平島の海岸部に位置しています。西方向への眺望では、久志岳・辺野古岳・名護岳を眺望でき、眼前に砂浜と海域が広がり、キャンプ・シュワブのキャンプ地区が直近に見えます。

供用後も、代替施設が直近に眺望されますが、久志岳・辺野古岳・名護岳への眺望が遮られることはありません。60°円錐視野内の景観構成要素については人工物が0.91%の増加となります。代替施設までの距離は約500m、護岸への仰角は約0.3°で圧迫感はないものと考えられます。

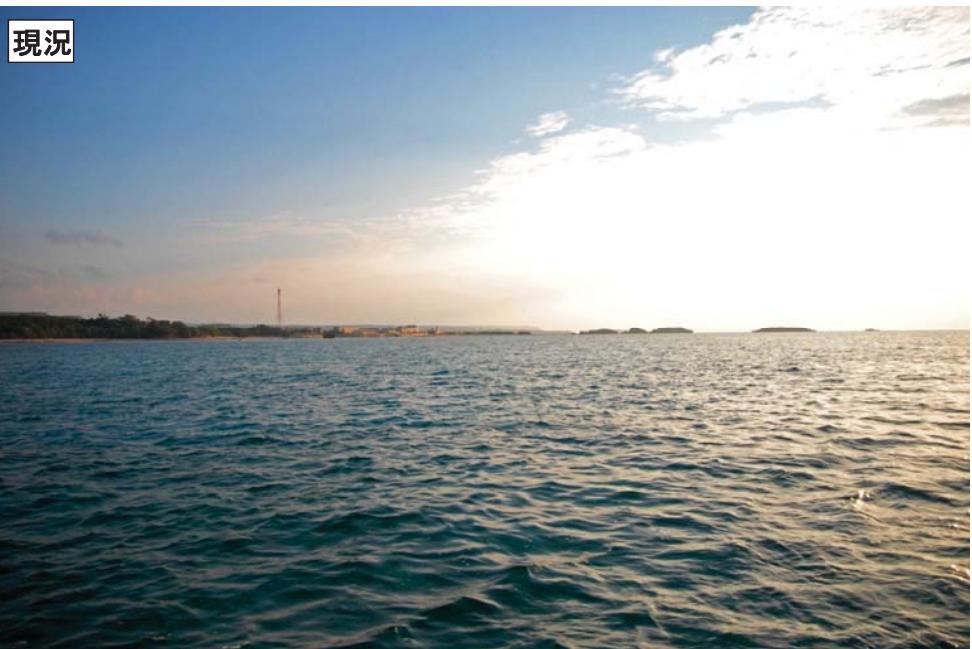
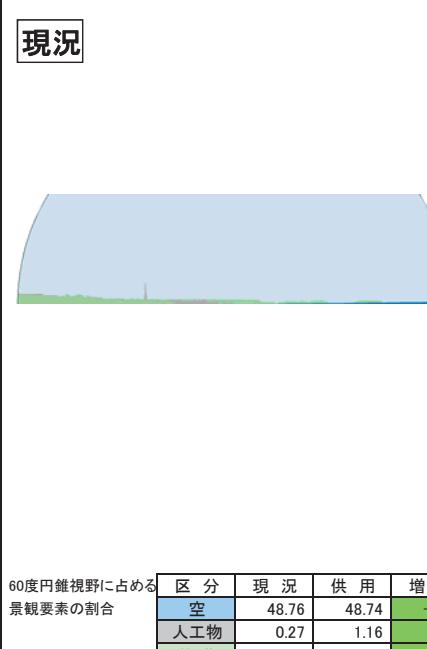
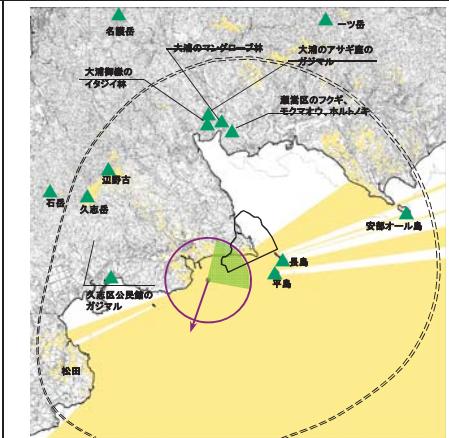
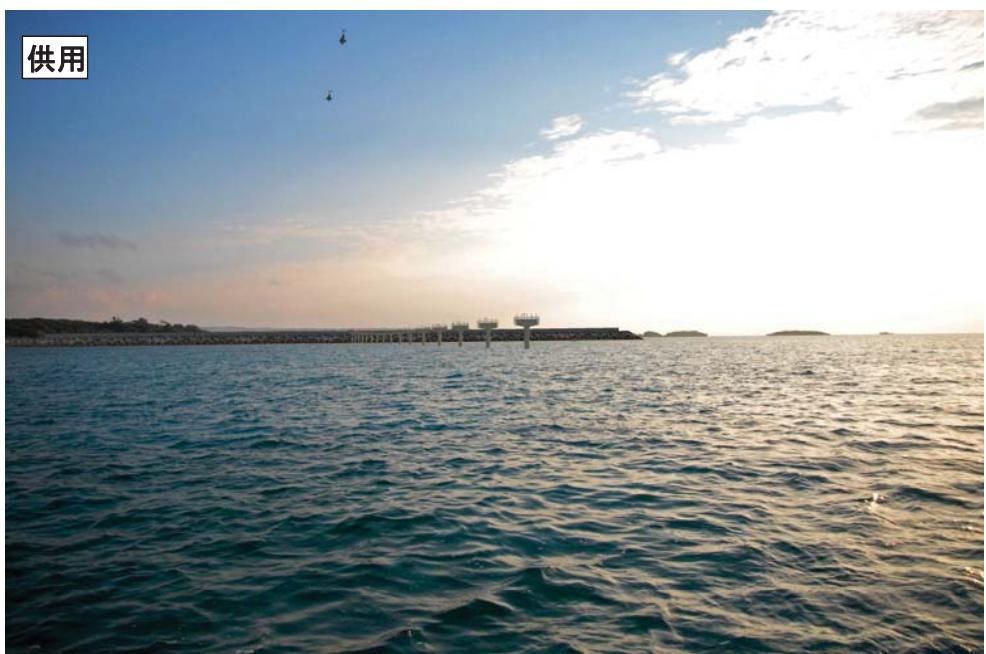
図-6.20.2.2.14  
辺野古航路からの眺望景観の変化

区分 景観要素の割合	区 分	現 況	供 用	増 減
空	48.76	48.74	-0.02	
人工物	0.27	1.16	0.89	
樹林・草地	1.08	0.53	-0.55	
岩場・裸地	0.01	0	-0.01	
砂・浜	0.10	0	-0.1	
海 面	49.78	49.57	-0.21	
合 計	100.00	100.00	-

本地点は辺野古漁港の航路の海上に位置しています。北東方向への眺望では、平島と長島を眺望でき、キャンプ・シュワブのキャンプ地区が近望できます。

供用後も代替施設が近くに眺望されます。護岸により長島への眺望が一部遮られることになりますが、島嶼群全体が視認できなくなることはありません。 $60^{\circ}$ 円錐視野内の景観構成要素については人工物が0.89%の増加、進入灯は直近に視認されますが、代替施設までの距離は約500m、護岸への仰角は約 $1.0^{\circ}$ で圧迫感はないものと考えられます。

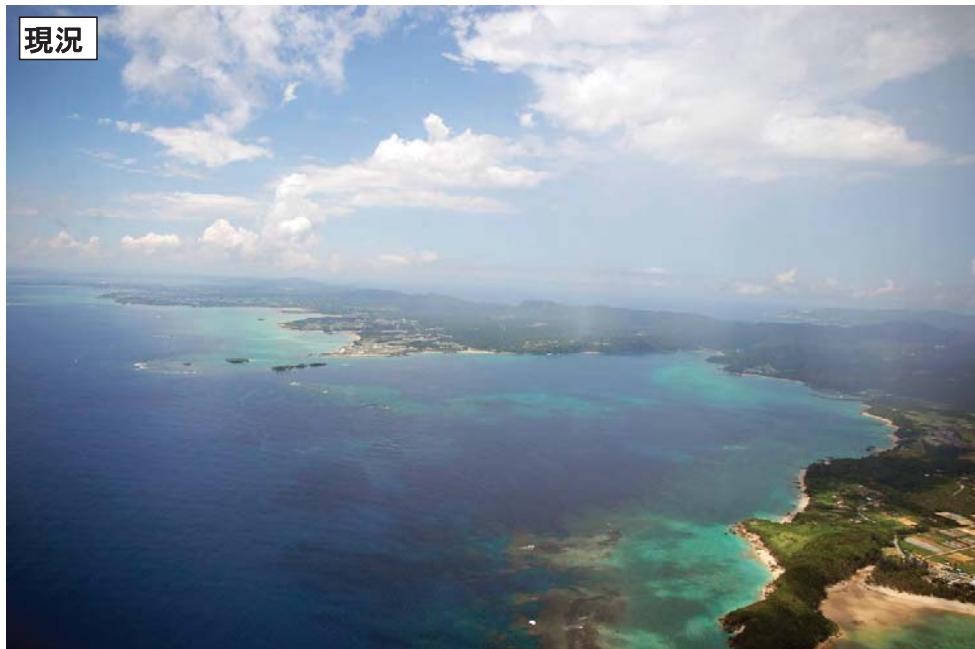
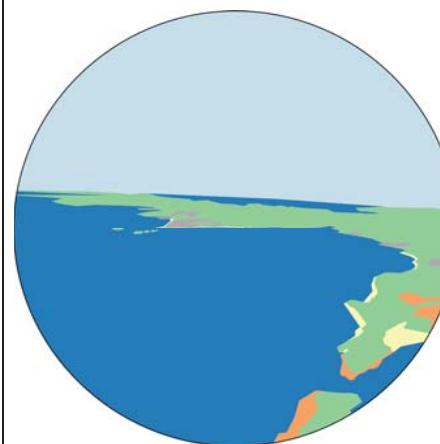
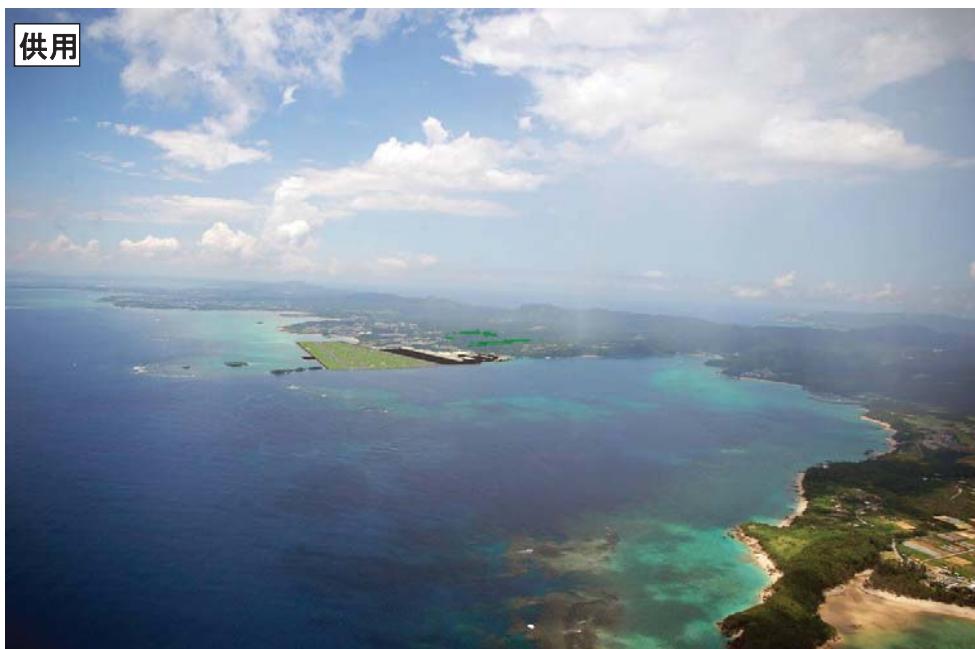
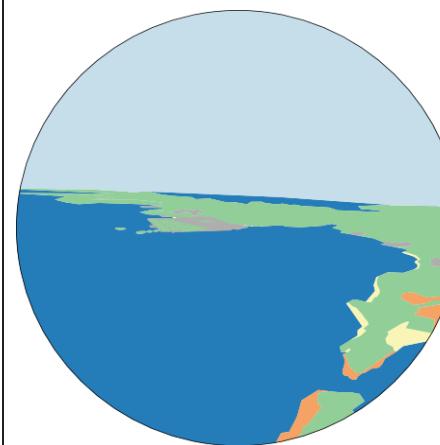
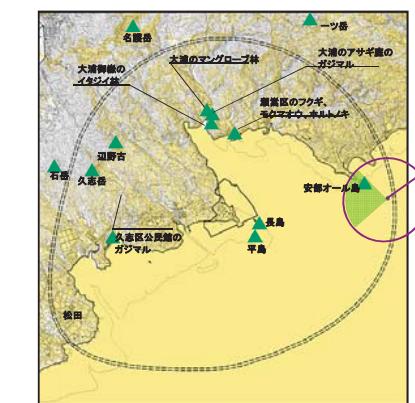
図-6.20.2.2.15  
航空機からの眺望景観の変化

区分	現況		供用	増減
	現況	供用		
空	40.73	40.73		0
人工物	0.53	0.83		0.3
樹林・草地	11.13	11.24		0.11
岩場・裸地	1.14	1.14		0
砂・浜	0.80	0.75		-0.05
海面	45.68	45.31		-0.37
合計	100.01	100.00		-

本地点は安部区南端の安部崎から安部オール島方向に水平方向約1.3km、垂直方向3,000ft(約914.4m)に位置しています。西方向への眺望では、手前に安部崎及び安部オール島、その先には大浦湾と沖縄島が広がり、水平線上には遠く東シナ海を眺望でき、キャンプ・シュワブの全域が望めます。

供用後は、代替施設が平島・長島の右手に遠望されることとなります。また、飛行場支援施設などにより半島地形上の稜線が遮られることはあります。埋立土砂発生区域跡地の一部が半島地形上に眺望されますが、周辺樹林地との違和感が生じることはありません。60°円錐視野内の景観構成要素については人工物が0.3%の増加となります。代替施設までの距離は約4.8kmで圧迫感はないものと考えられます。

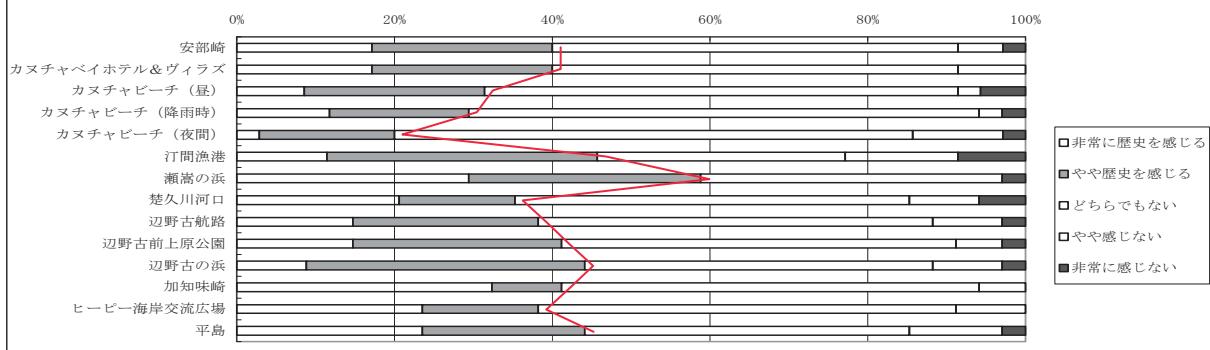
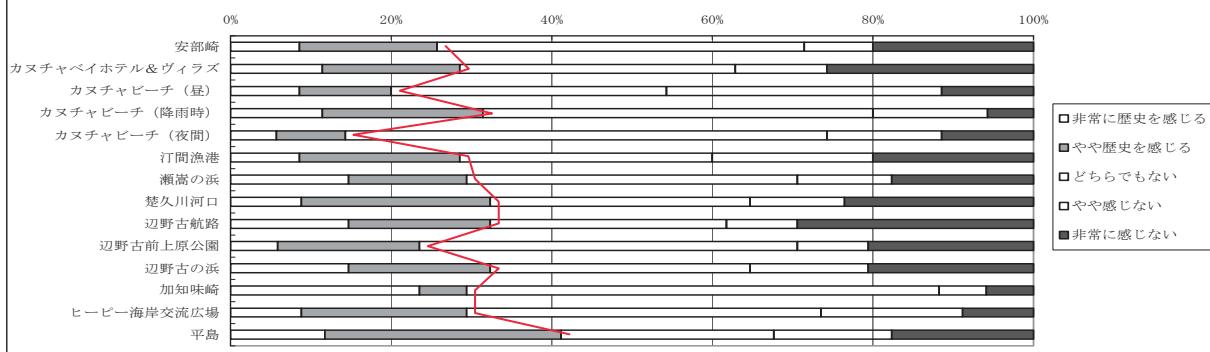
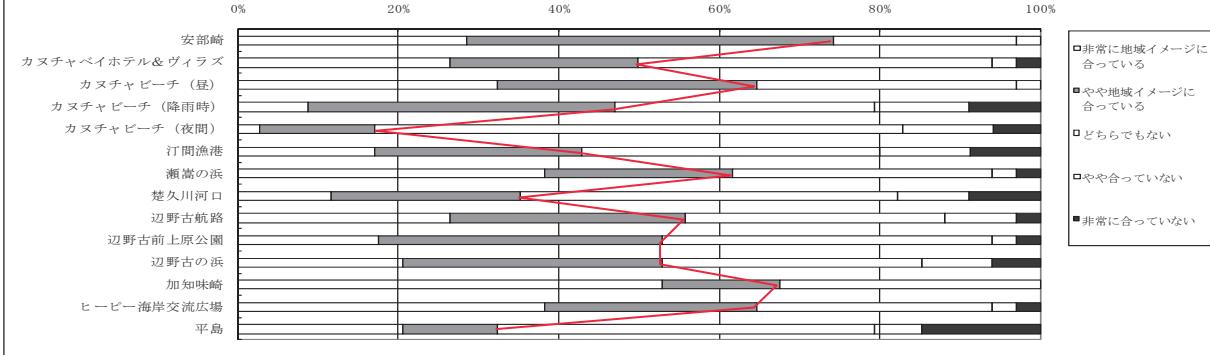
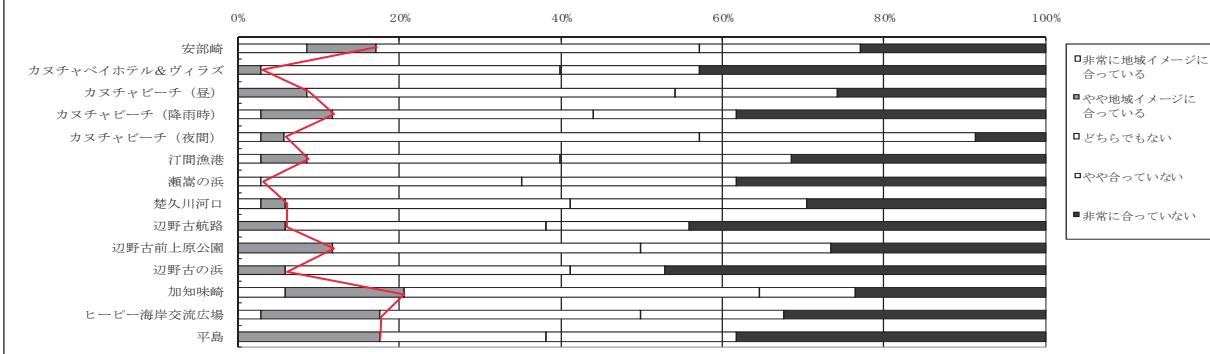
図-6. 20.2.2.18 眺望景観のヒアリング結果 (3/3)

(5) 歴史性 現況

(5) 歴史性 将来

(6) 郷土性 現況

(6) 郷土性 将来

ヒアリングの回答結果は図-6.20.2.2.16～図-6.20.2.2.18に示すとおりです。
