第6章 事後調査結果の概要

6.1 工事前～工事中に係る調査(N-4.2)

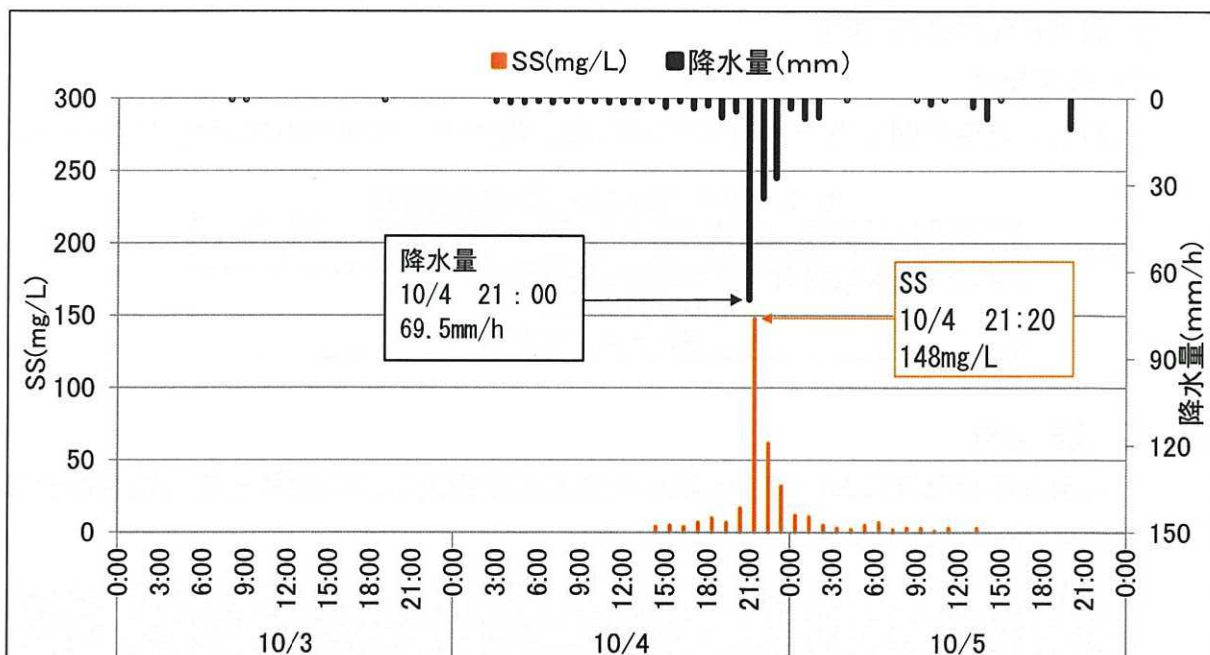
図 6.1.2-2 N-4.2 における SS の変動 (平成 23 年 10 月 4 日~5 日)

出典) 降水量: 気象台東村観測所の観測値

調査回数はこのべ 6 回で、各調査の最大値は SS が 8~148mg/L、濁度が 5.7~38.0 であった。なお、土工事着手前で SS が最大であった平成 23 年 10 月 4 日の調査における降水量と SS の変動を図 6.1.2-2 に示し、分析試料を撮影した写真を図 6.1.2-3 に示した。また、土工事着手後で SS が最大であった平成 26 年 2 月 6 日~7 日の調査における降水量と SS の変動を図 6.1.2-4 に示した。

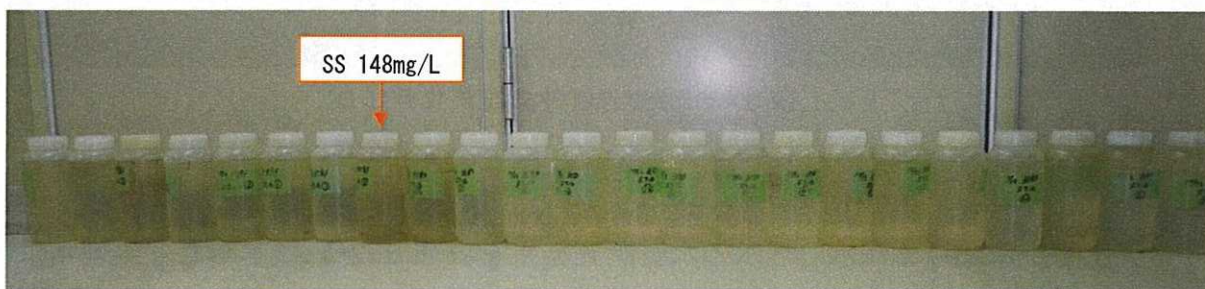
図 6.1.2-3 平成 23 年 10 月 4 日~5 日の分析試料 (N-4.2)

注) 写真の分析試料は、左端を起点に採水時間の早い順に並べている。

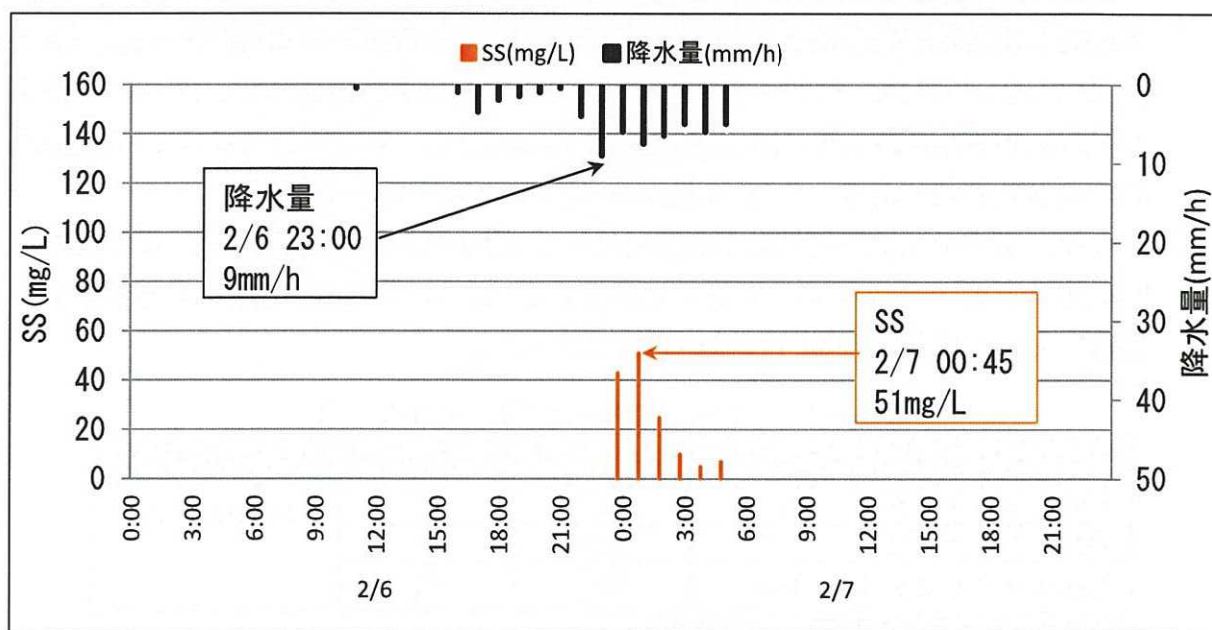
図 6.1.2-4 N-4.2 における SS の変動 (平成 26 年 2 月 6 日~7 日)

出典) 降水量: 気象台東村観測所の観測値

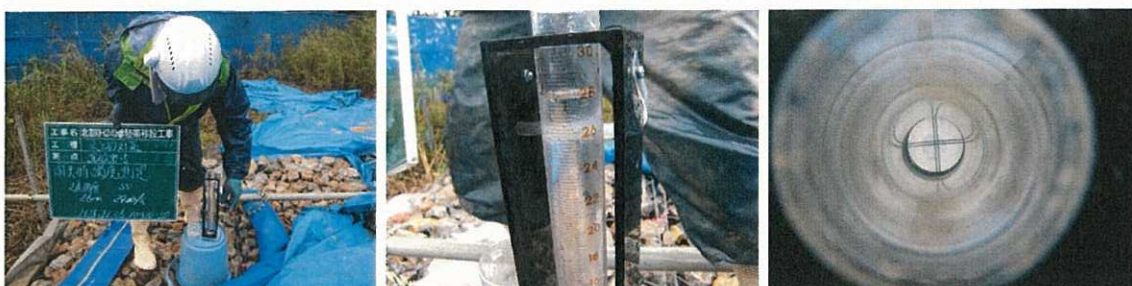
(処理水の測定状況例:平成25年12月26日)

処理水の放流時において、処理水の透視度を測定し、SS換算濃度で環境保全目標値の25mg/L以下であるかを確認した。

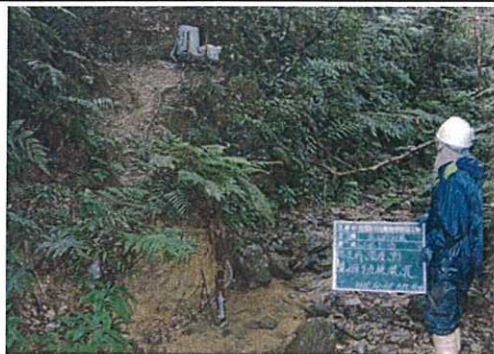
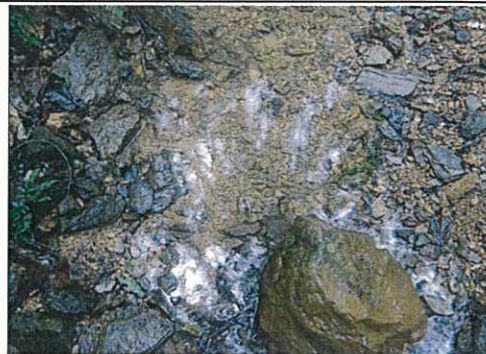
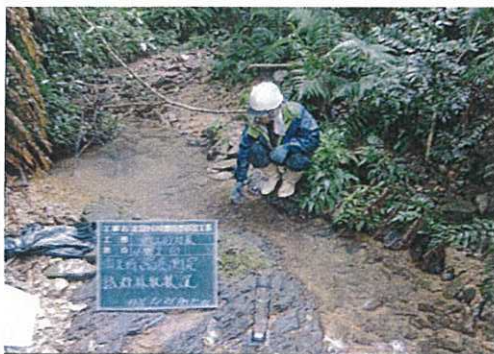
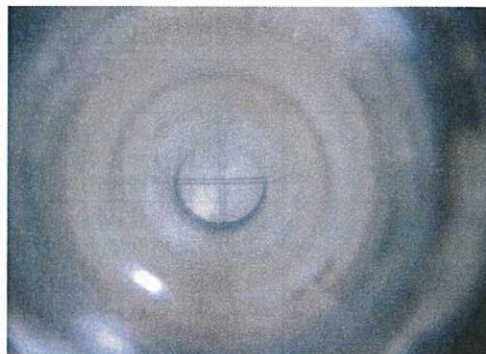
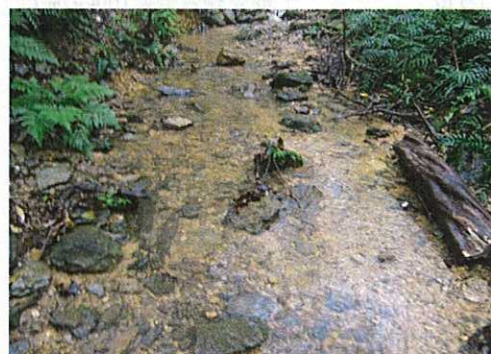
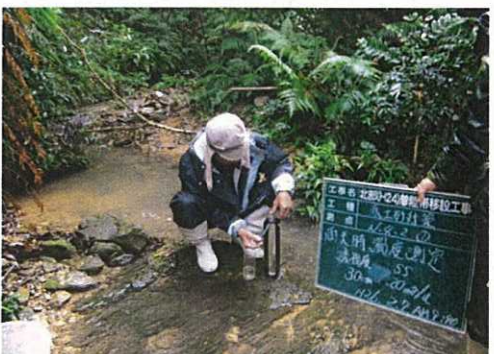
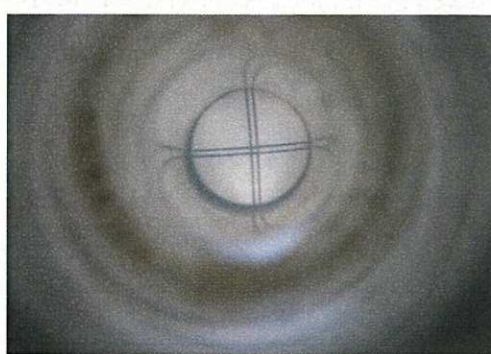
図 6.1.2-5 流下経路の見回り状況

流下経路における見回り状況(平成 25 年 12 月 26 日) 流水の状況

透視度による濁りの確認(平成 25 年 12 月 26 日)

透視度 30cm(濁りはみられない)

流下経路における見回り状況(平成 26 年 2 月 7 日)

流水の状況

透視度による濁りの確認(平成 26 年 2 月 7 日)

なお、工事中は流下経路の見回りを行い、濁りの有無を確認した。見回り時の調査結果を表 6.1.2-7 に、見回りの状況を図 6.1.2-5 に示した。その結果、流下経路においては異常な濁りは確認されなかった。
