## 6.2.2 濁水処理水のSS濃度

### 6.2.3 下流河川の底質(SPRS)

### 6.3 植物

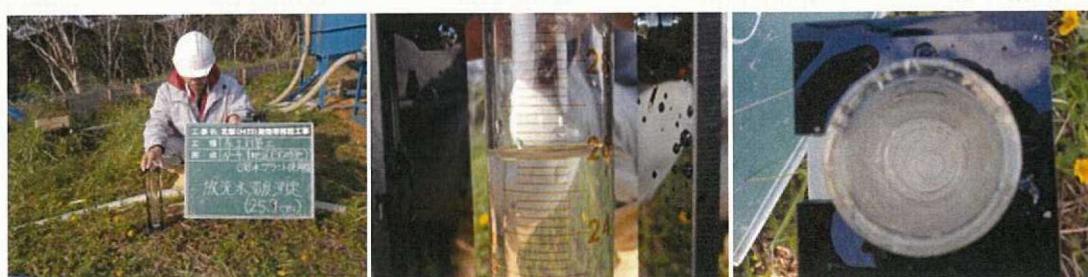
処理水の放流時において、処理水の透視度を測定し、SS 換算濃度で環境保全目標値の 25mg/L 以下であるかを確認した。

(処理水の測定状況例: 平成 24 年 11 月 24 日)

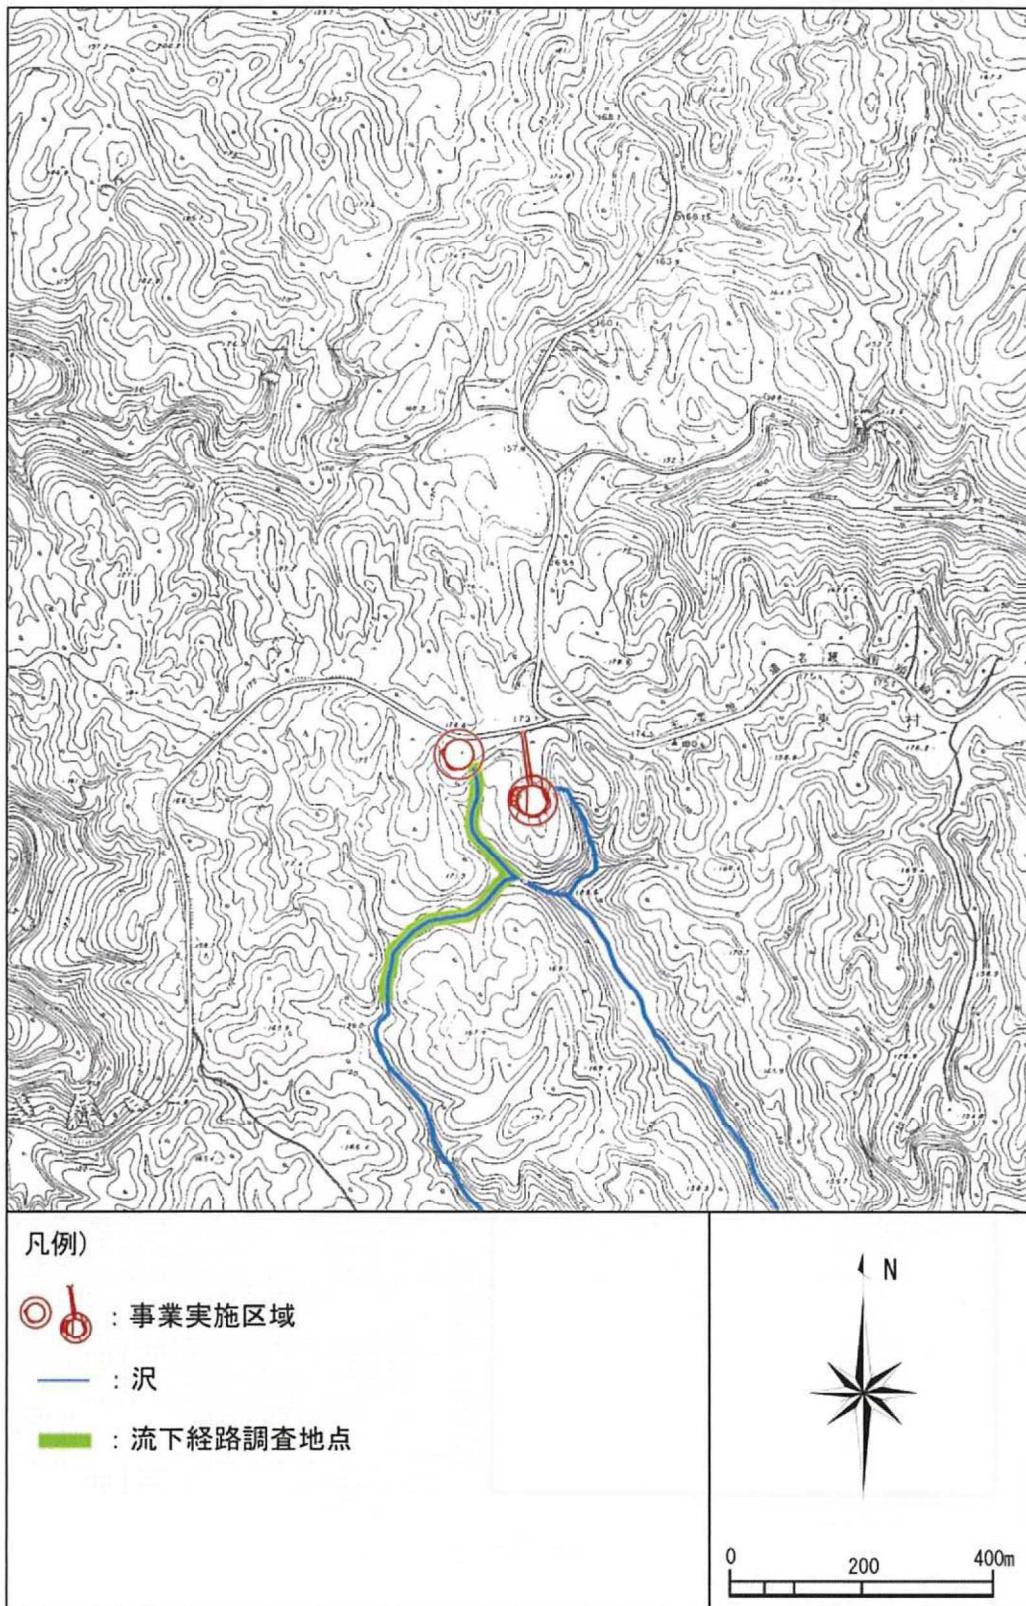
図 6.3-1 流下経路における貴重な植物種及び渓流河岸植生の生育状況調査地点

調査地点は、図 6.3-1 に示す N-4.1 の流下経路である。
