令和3年4月7日
航空自衛隊那覇基地司令

泡消火薬剤の飛散に伴うPFOS調査結果について

泡消火薬剤の飛散に伴うPFOS再調査結果について

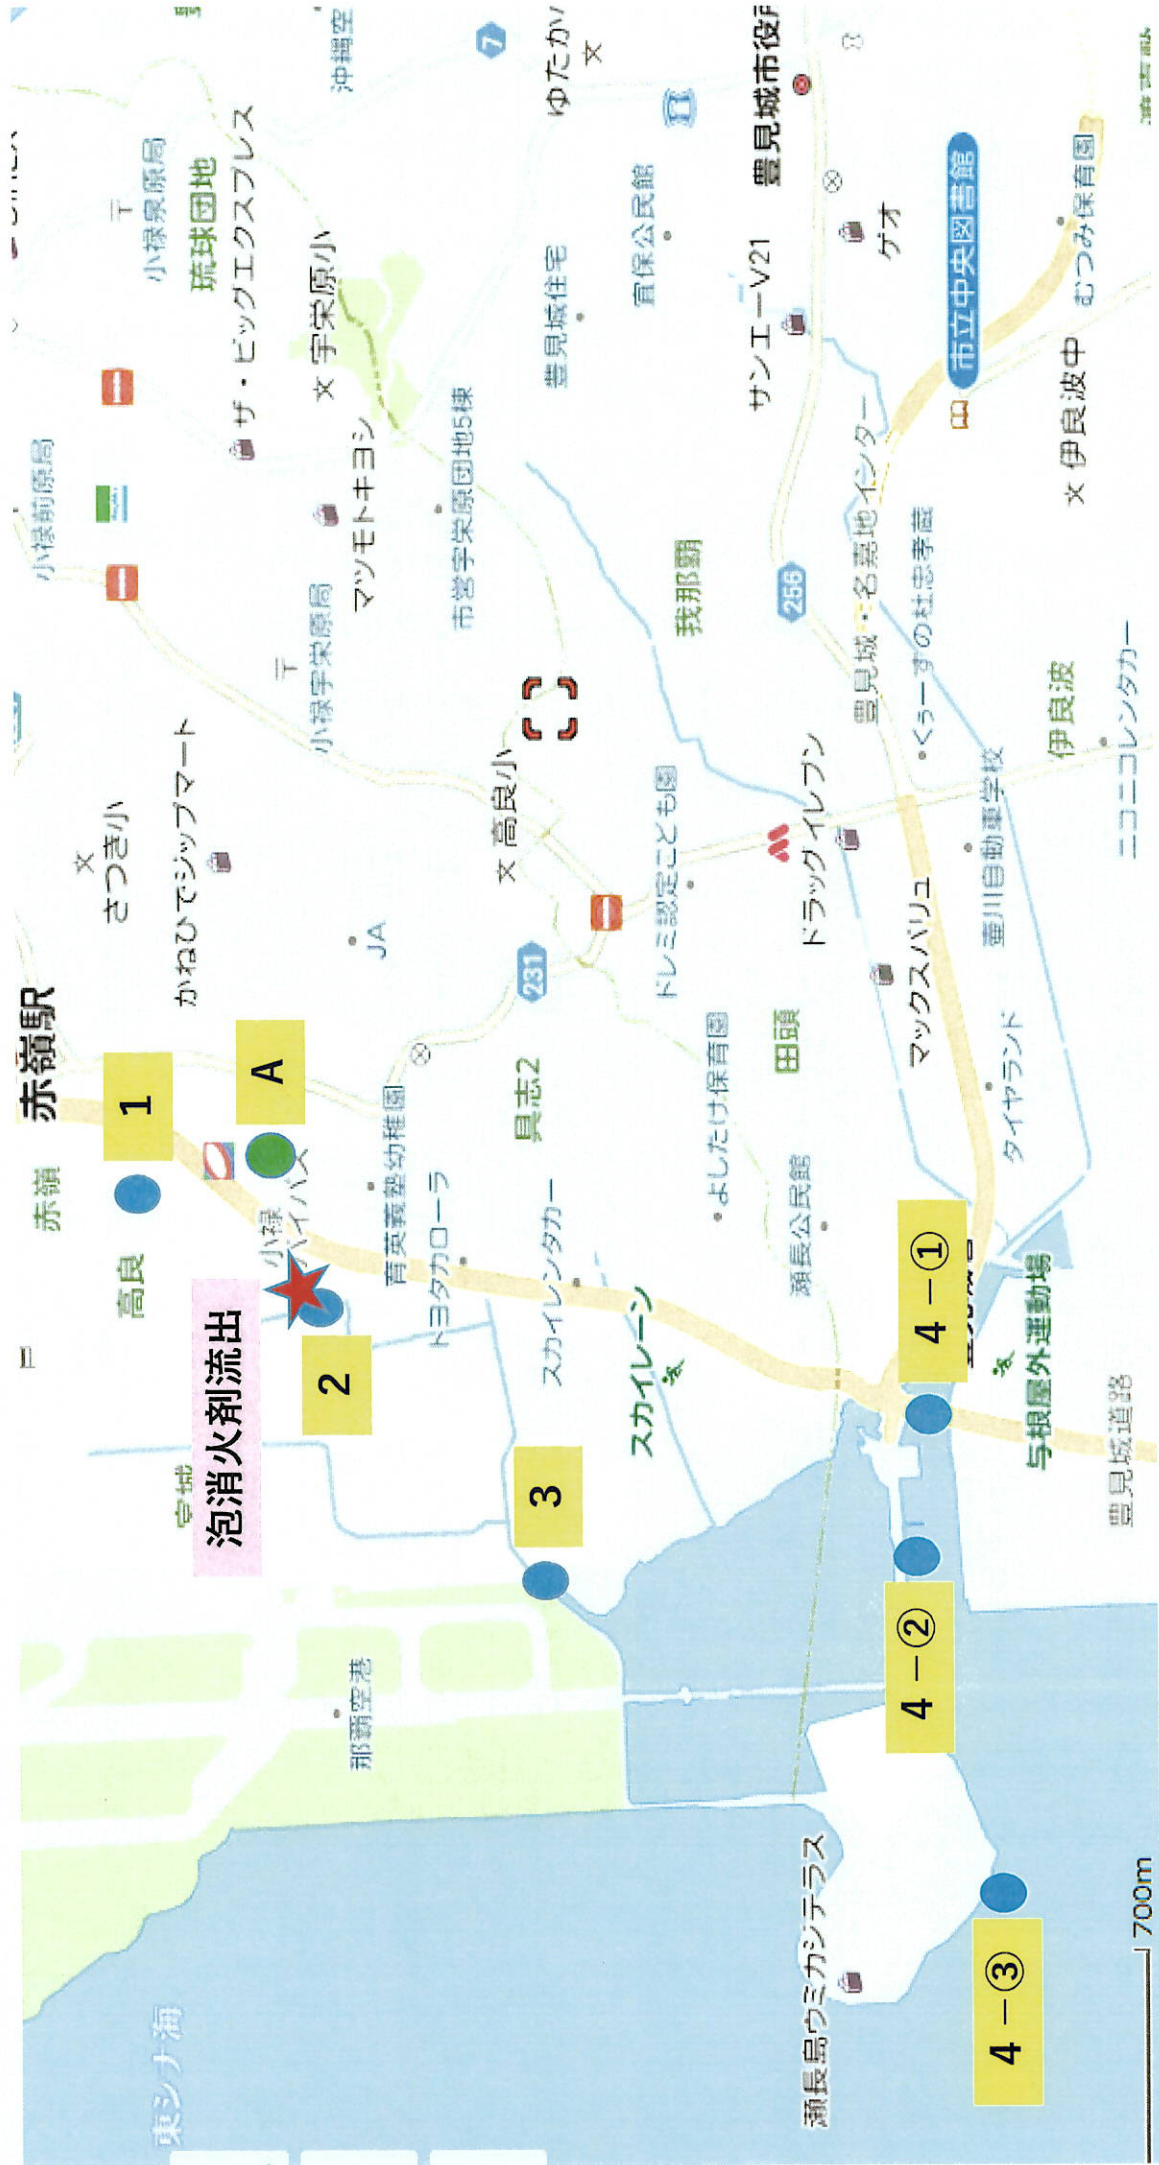
Goog地図をもとに作成

- 1 基地周辺へ飛散した泡消火薬剤におけるPFOS含有については、沖縄県及び那覇市と協力しながら、以下の水質調査及び土壌調査を実施しました。水質調査は1検体あたり1Lを採取し、土壌調査は1検体あたり1kgを採取しています。(採取場所は別紙のとおり。)
