令和 6 年 7 月 8 日（朝霞）  
陸上総隊司令部国際協力課

## 箱型土のう等設置等役務仕様書付図

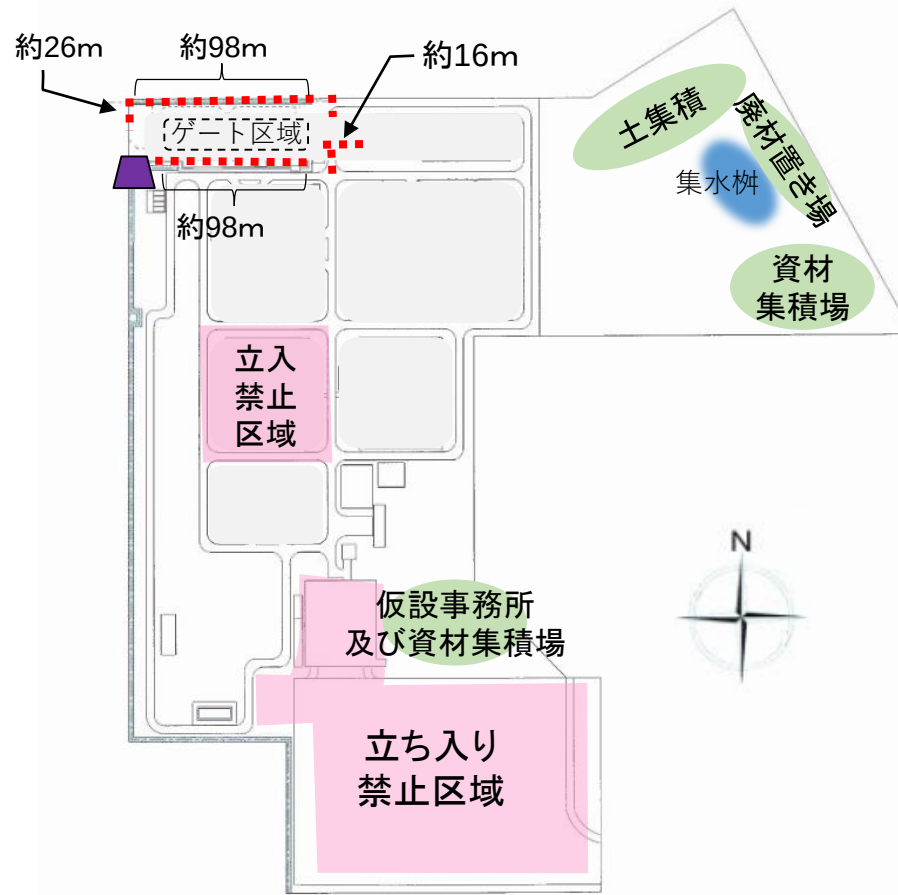
$L=238\text{m} + \text{望楼1ヶ所}$

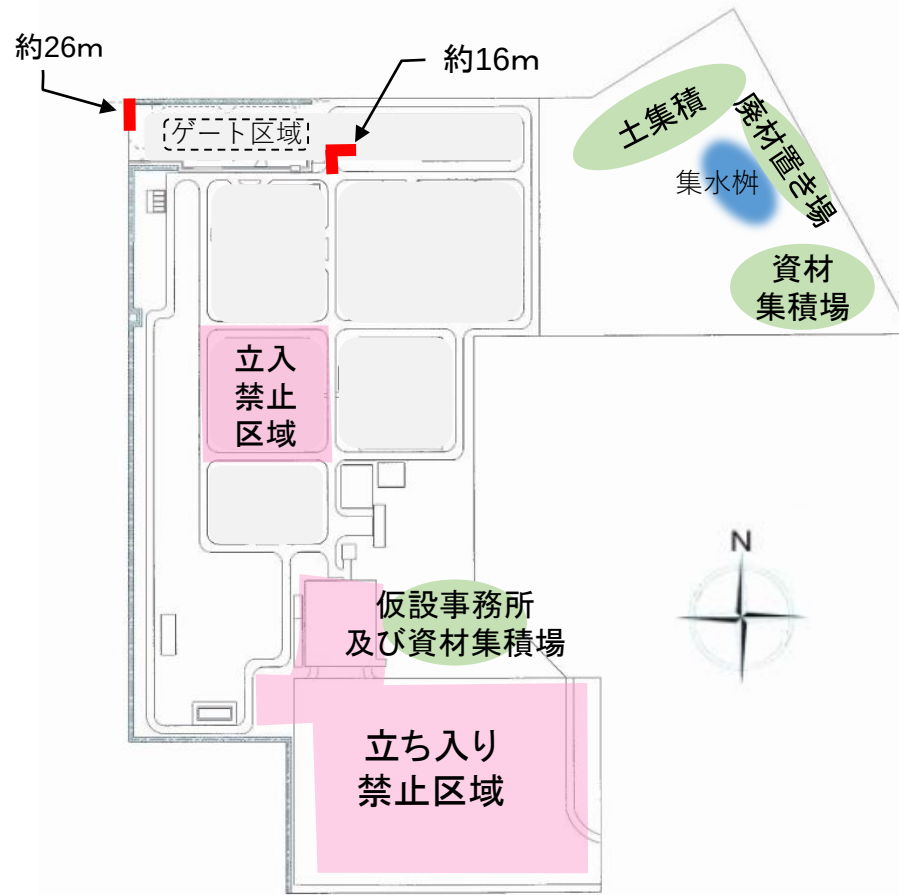
L=42m

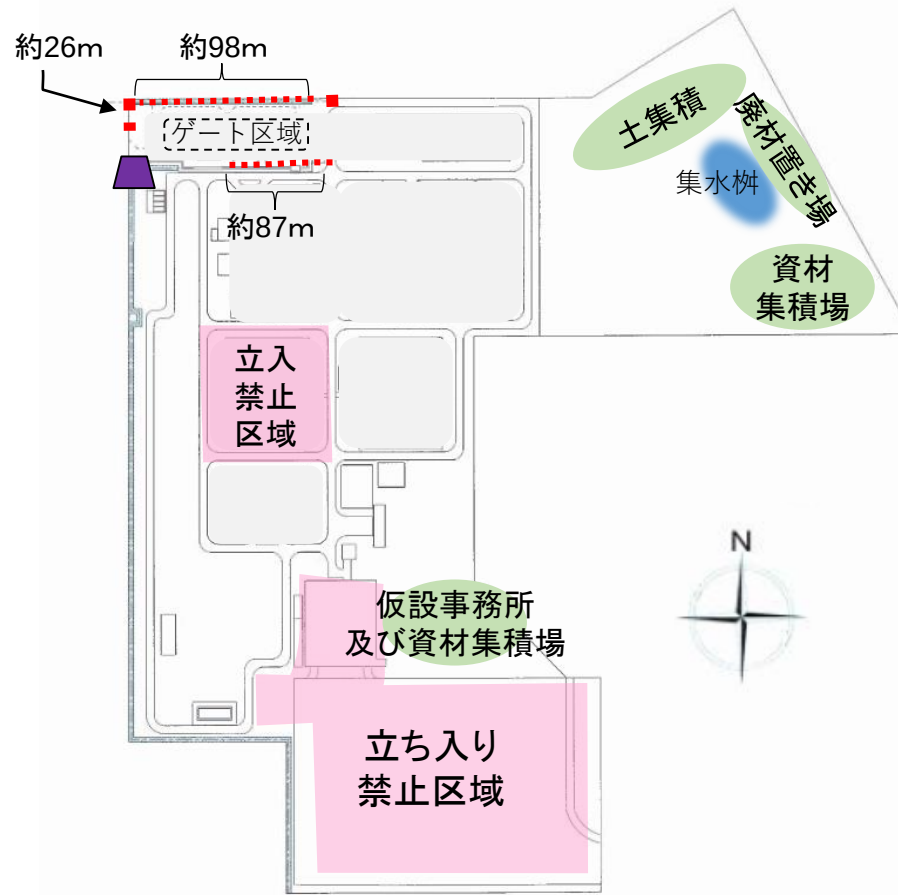
$L=211\text{m} + \text{望楼1ヶ所}$

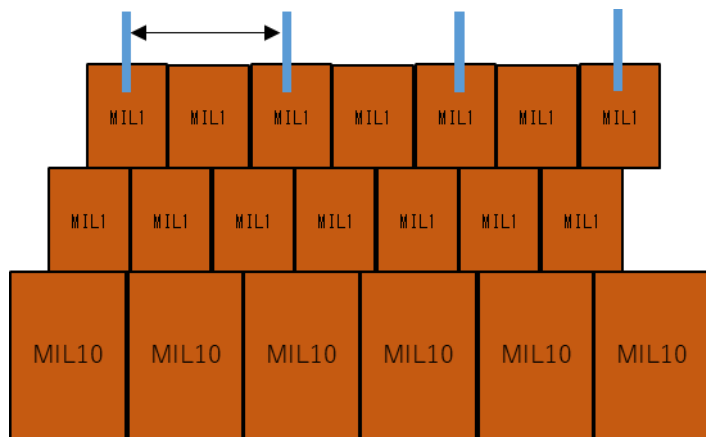
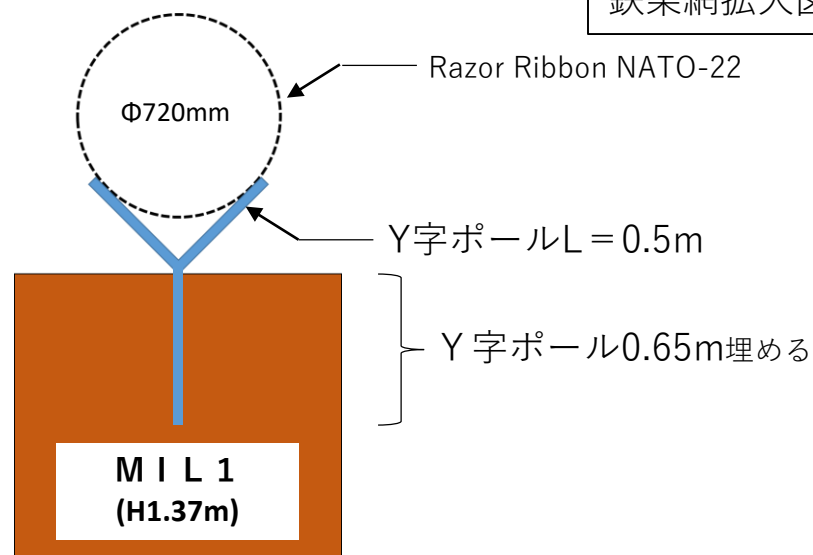
鉄条網拡大図

Y字ポール2.12m間隔

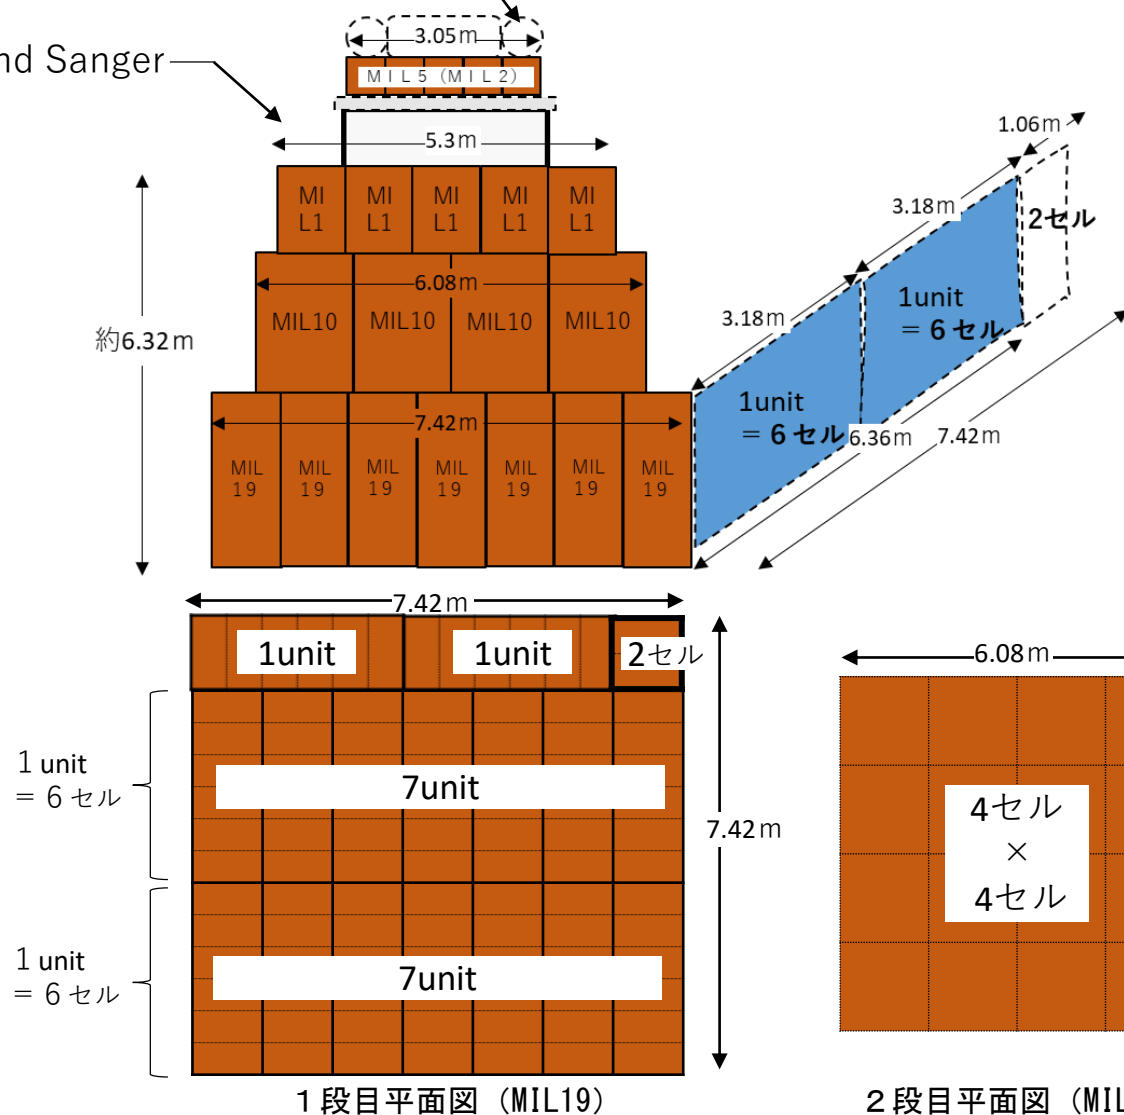
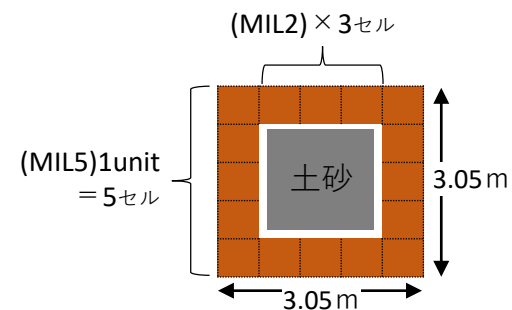
RAZOR RIBBON直置き

Ground Sanger

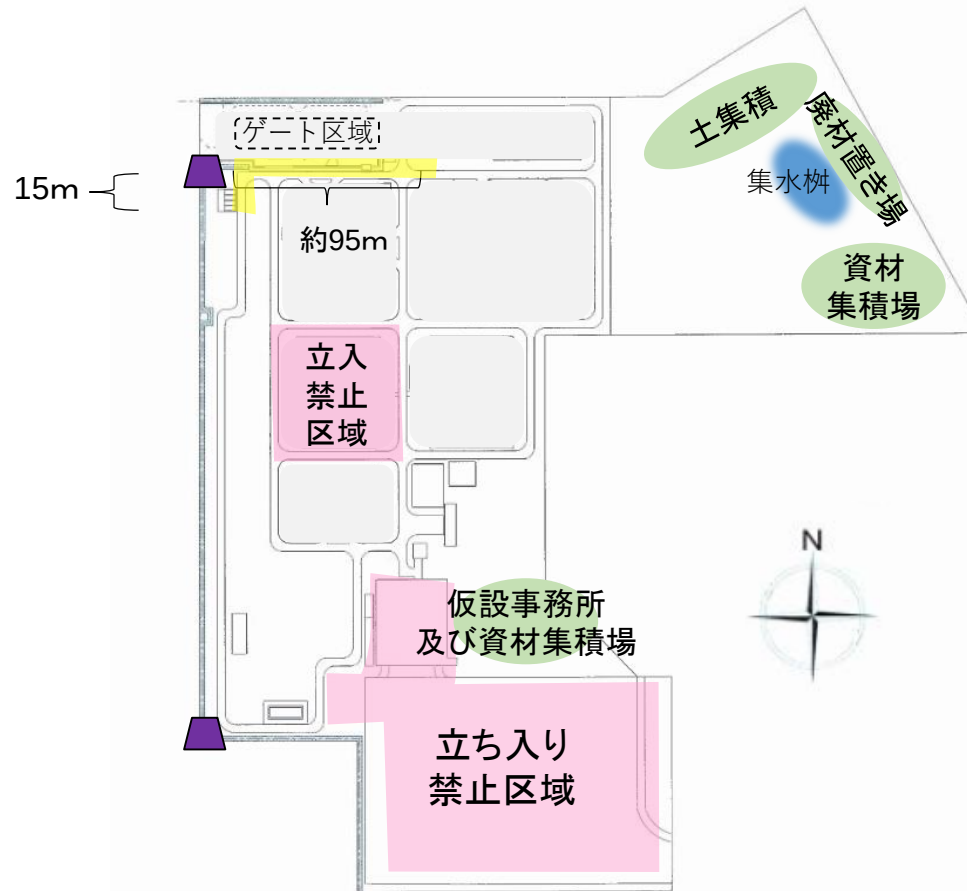
復旧範囲：L=110m、道路幅約5m 表層厚0.2m

仕様可能資材：砕石（C20およびC40）をそれぞれ55m<sup>3</sup>づつ

- 作業要領：① 砕石を混ぜ合わせて均等に卸下  
 ② 表層のみグレーダーで整地（路盤は崩さない。）  
 ③ ローラーで転圧
