海田市駐屯地におけるオープンカウンター方式による見積依頼について

石綿含有調査・分析報告書

件名: 2号隊舎・3号隊舎 カーペット石綿含有事前調査

分析結果報告書  
(石綿含有建材)

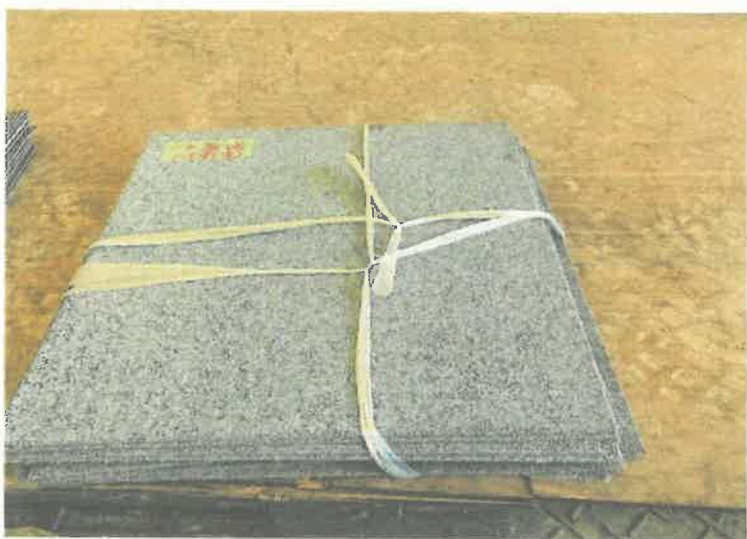
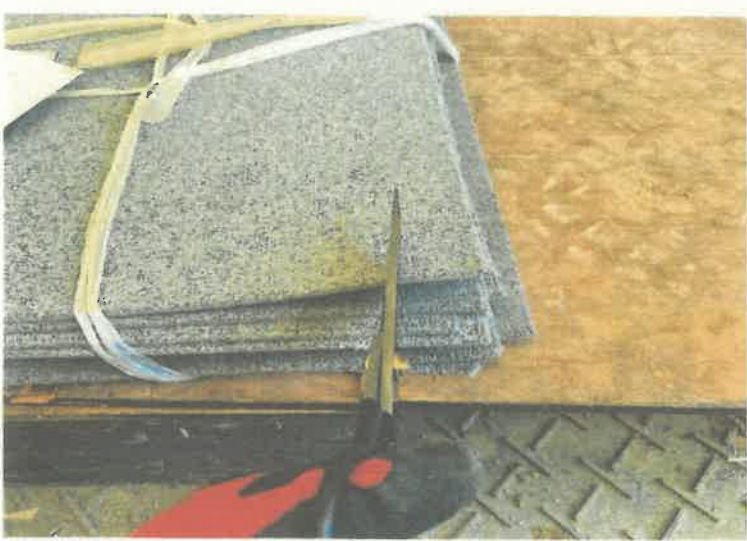
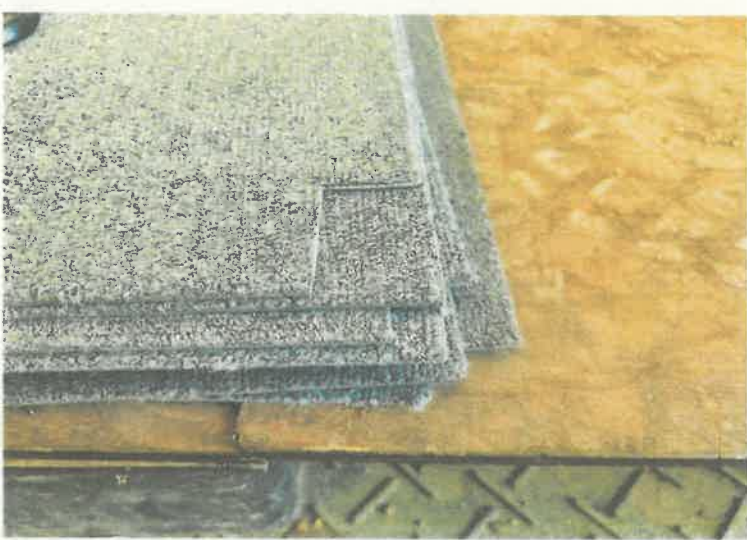
検体No	1	採取場所	2号隊舎 会議室(4階)	採取箇所	カーペット(カーペット)
採取前

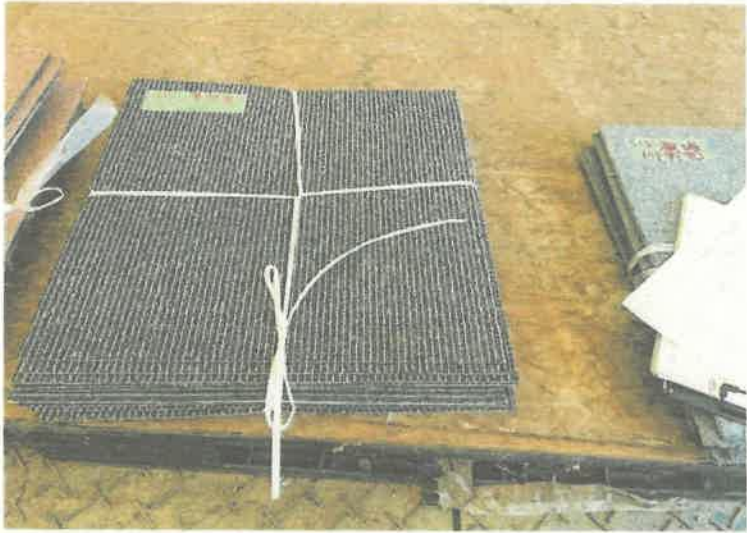
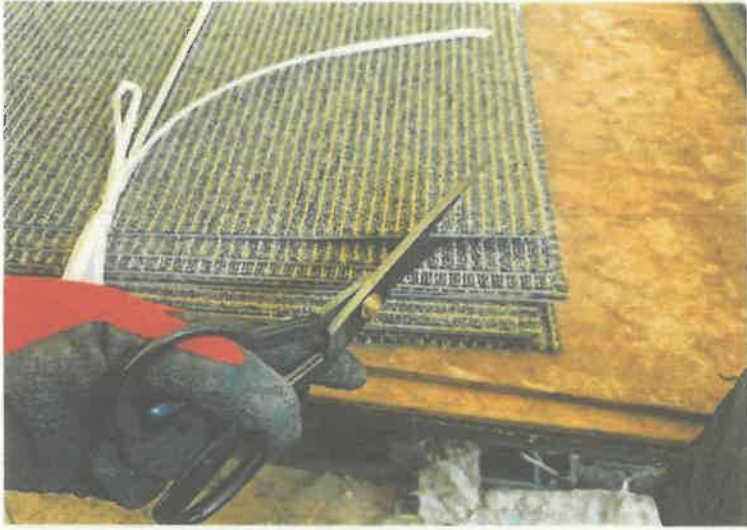
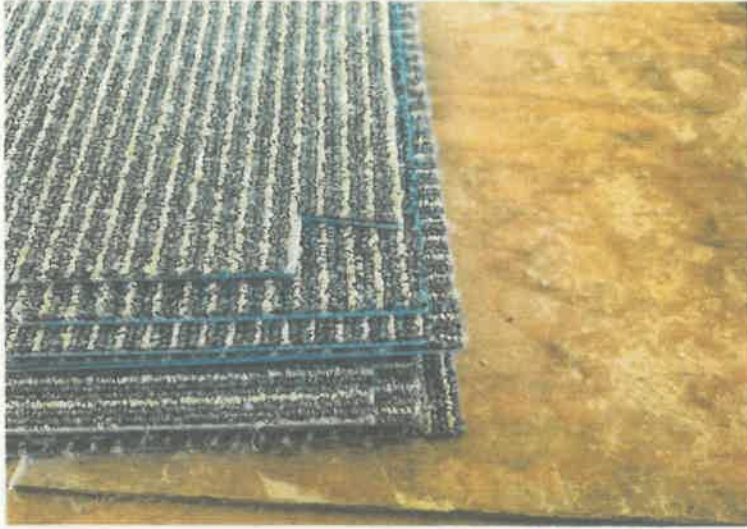
検体No	2	採取場所	3号隊舎 事務室(2階)	採取箇所	カーペット(カーペット)
採取前

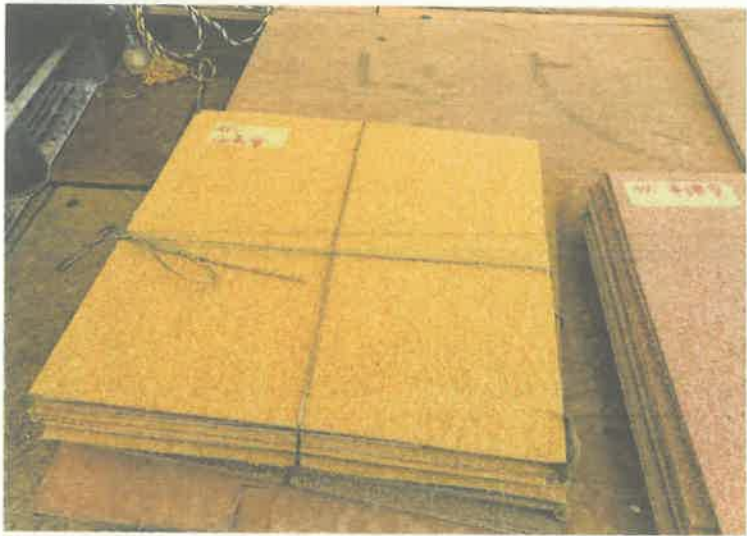
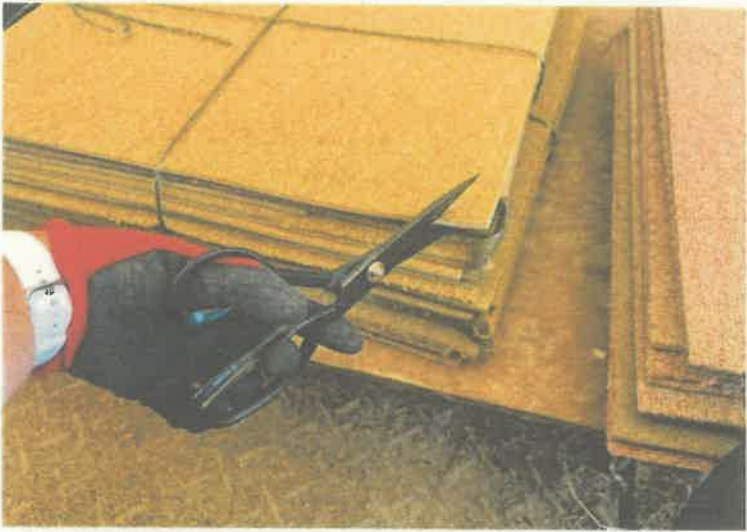
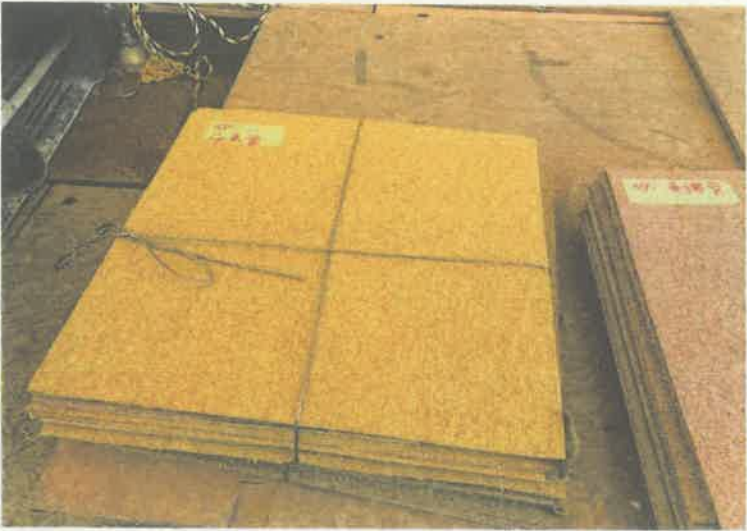
検体No	4	採取場所	3号隊舎 中隊長室(3階・4階)	採取箇所	カーペット(カーペット)
採取前

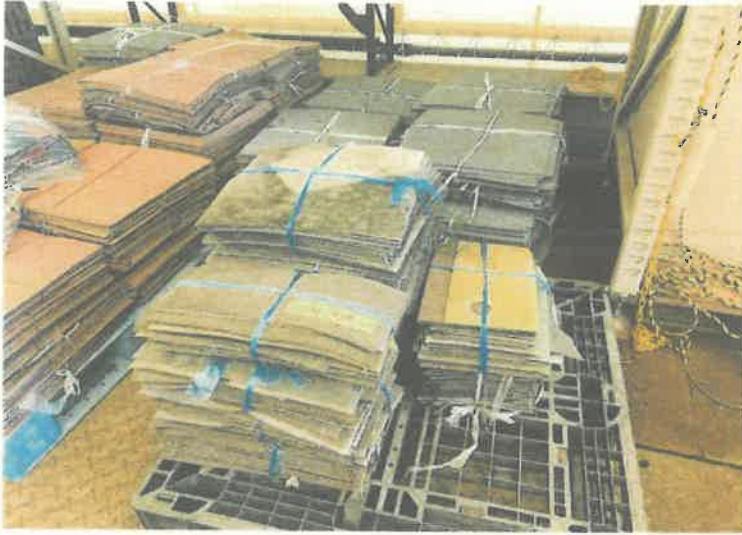
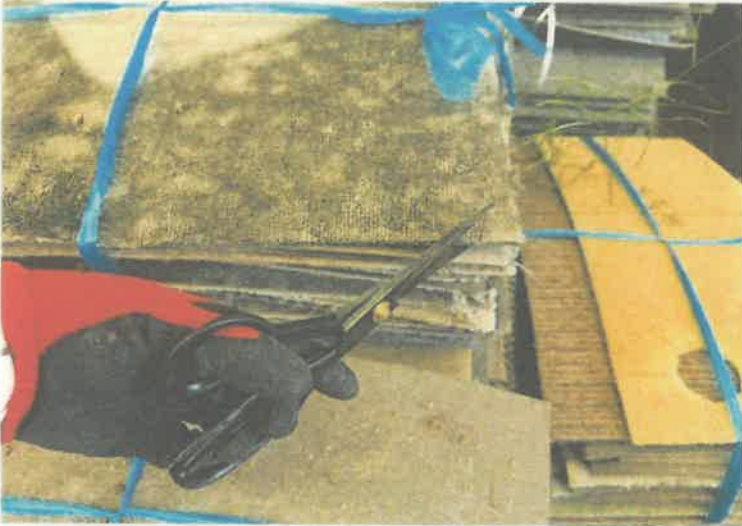
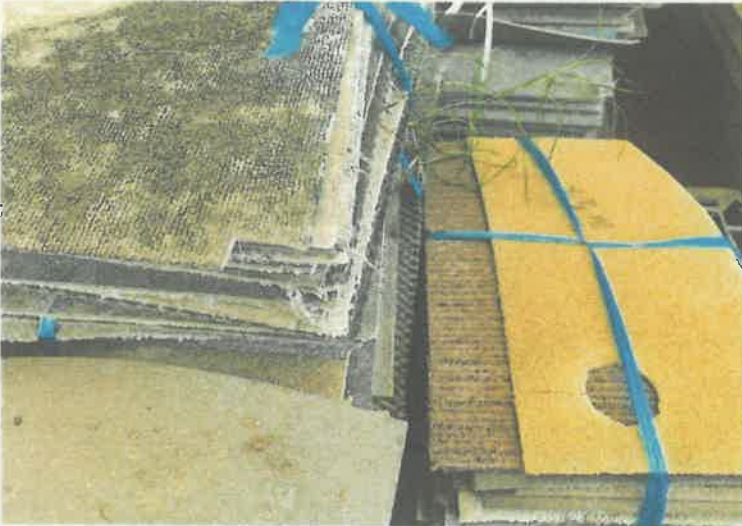
検体No	5	採取場所	以前交換分	採取箇所	カーペット(カーペット)
採取前

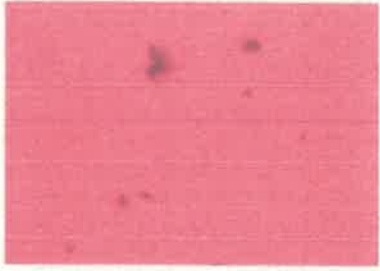
採取年月日	2025年7月1日		検体No.	002
試料の概要	試料名	3号隊舎 事務室 (2階) カーペット		
	採取場所	安芸郡海田町寿町2-1		
	形状又は材質	その他建材		
	試料の大きさ	-

層	割合	材種	定性分析		検出の有無
			外観色	アスベスト推定含有率	
1	50 %	カーペット	黒色	-	不検出
2	50 %	ビニルシート	灰色	-	
3	-	-	-	-	
4	-	-	-	-	
5	-	-	-	-	
偏光顕微鏡写真					
アスベストの種類		写真1		写真2	
不検出

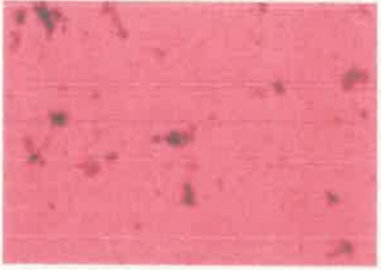
偏光顕微鏡写真		
アスベストの種類	写真1	写真2
不検出

採取年月日	2025年7月1日		検体No.	003
試料の概要	試料名	3号隊舎 当直室・事務室・更衣室・人事事務室 (2階) カーペット		
	採取場所	安芸郡海田町寿町2-1		
	形状又は材質	その他建材		
	試料の大きさ

層	割合	材質	定性分析		検出の有無
			外観色	アスベスト推定含有率	
1	50 %	カーペット	茶色	-	不検出
2	50 %	ビニルシート	ライトグレー色	-	
3	-	-	-	-	
4	-	-	-	-	
5	-	-	-	-
