勝連(R6)6号建物外部等補修工事

勝連派遣隊

件名	勝連(R6)6号建物外部等補修工事				図面番号	1/6
	表紙				作成年月日	R.6.5.9
業務隊長	管理科長	営繕班長	管財係長	管財係	工事企画係	作成者
所屬	陸上自衛隊那覇駐屯地業務隊管理科

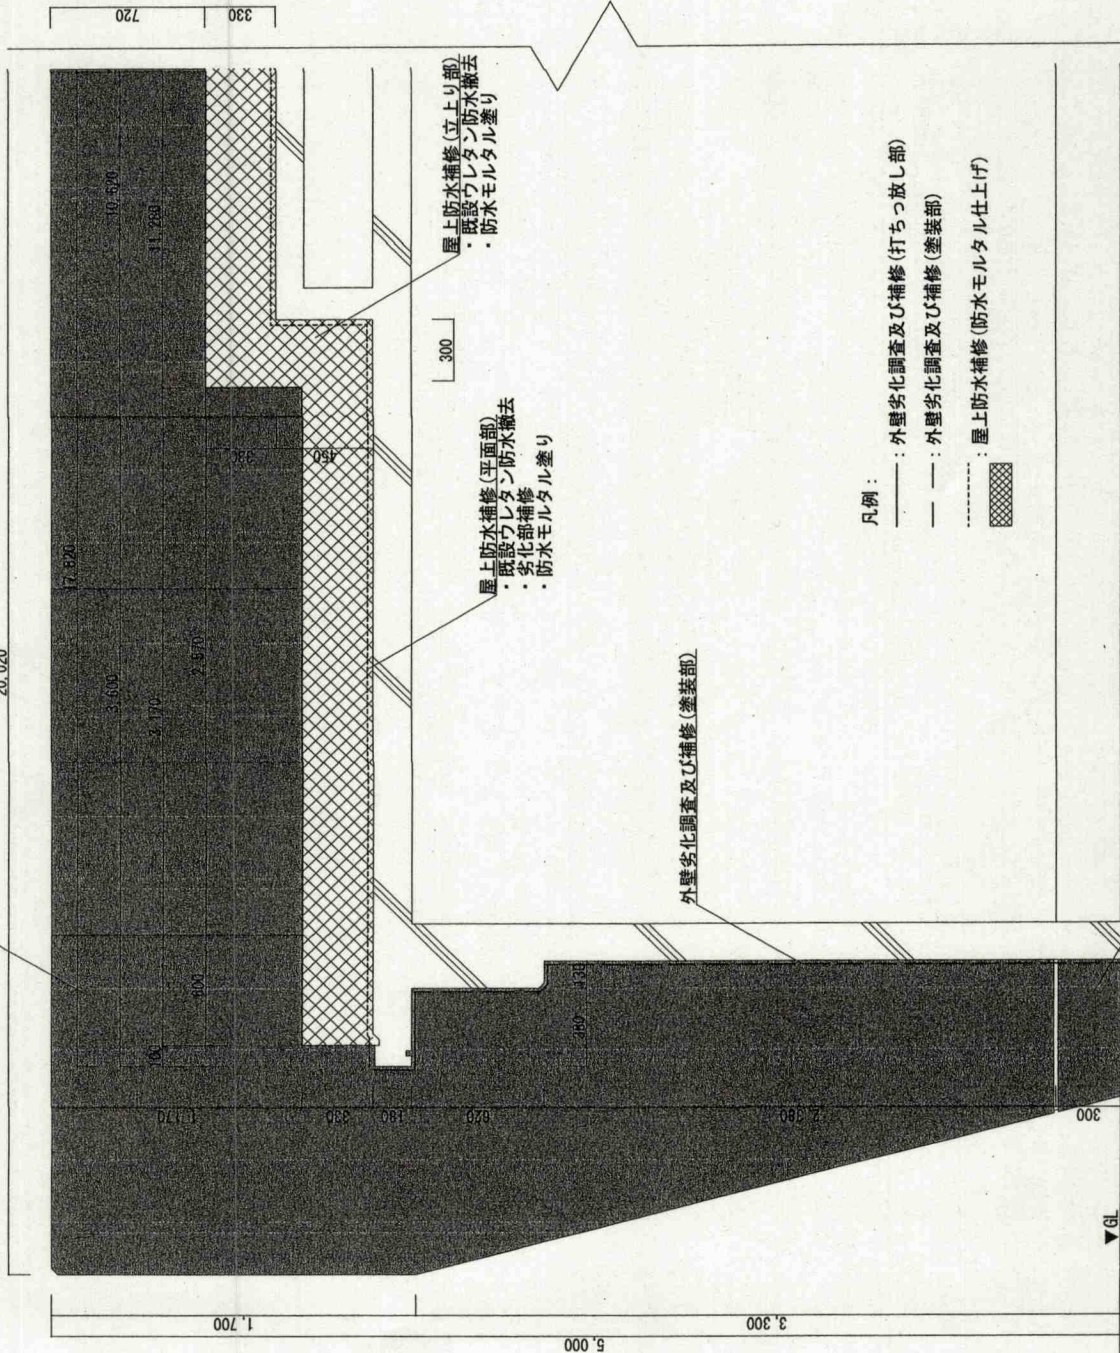
外壁劣化調査及び補修(打ちっ放し部)

リフコート工法(又は、同等の工法による)
 ①: 表面固化・アルカリリ付与性材(RF-100)(※1)
 ※1: 塗布到防錆剤塗布に先立ち、浮き部及び汚れ等を除去する。
 ②: 塗布型防錆材(OS-400)
 ③: 鉄防錆材(RF防錆ペースト)(※2)
 ※2: 鉄防錆材塗布に先立ち、錆落としを行う。
 ④: ポリマーセメント(RF厚付モルタル)
 ⑤: 表面被覆材(RF防錆ペースト)
 ⑥: 外壁塗装

黒形鉄筋D-13 (露筋及び巻線状態)

既設割離面

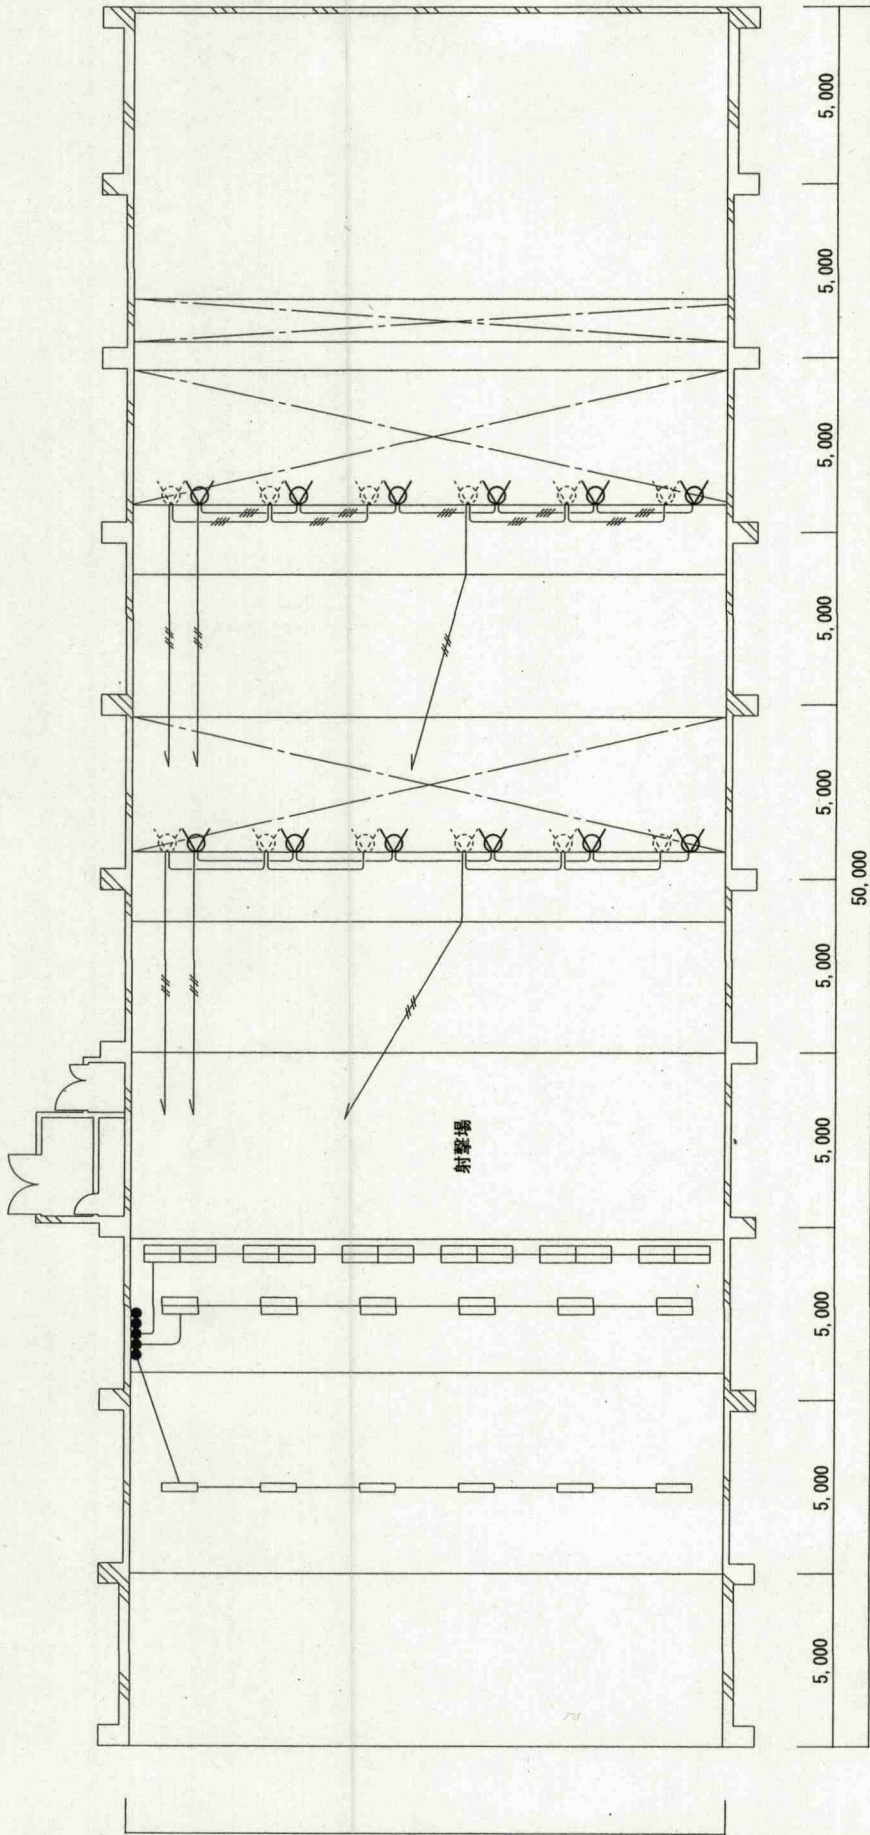
6号建物照明設備平面図 S=1/150

照明器具撤去

射撃場	CH=3,300mm	x 12 (撤去)
ハロゲン400W 200V高力

照明器具新設

射撃場	CH=3,300mm	x 12 (新設)
BVP432_230W/WHB (3000K) 東芝ライテック (株) 又は同等品
