第14回協議の場「資料」 正誤表

馬毛島の自衛隊施設整備における環境保全措置等について

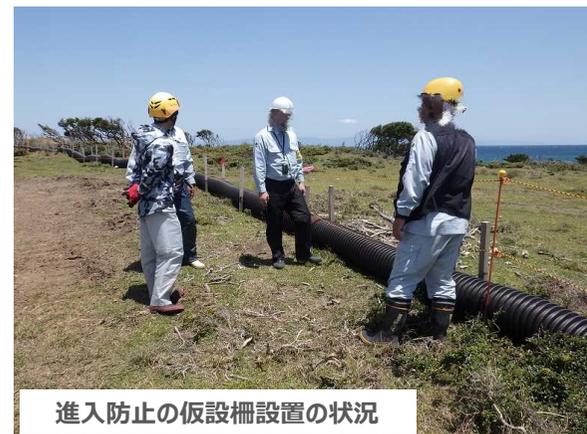
進入防止の仮設柵設置の状況

- ◆ 改変区域内のオカヤドカリ類を採捕し、改変区域外の海岸部（生息に適していると考えられる海岸付近の林縁部や砂浜等）に移動しています。
- ◆ オカヤドカリ類については、海岸部の改変区域の周囲に侵入防止柵を設置しています。

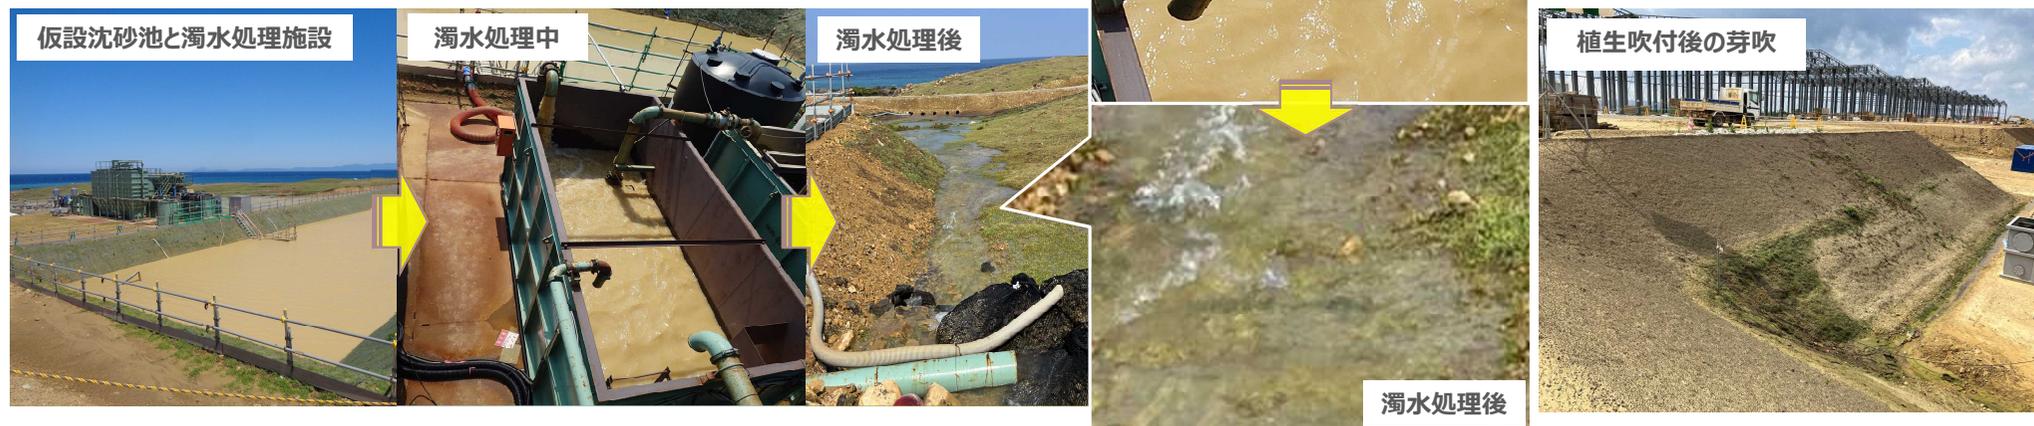
- ◆ 工事エリア内に仮設沈砂池を設置し、仮設沈砂池に溜まった水を、濁水処理施設を通すことにより、浮遊物質（SS）が環境省の定める「水質汚濁に係る環境基準」における水道1級（河川）の基準値である、25mg/L以下になるように処理した上で、排水しています。また、可能な限り浮遊物質を低減するよう、仮設沈砂池の排砂や濁水処理施設の定期的なメンテナンスも行っています。
- ◆ 改変後は、植生吹付等により裸地面を保護し、濁水の流出を抑制しています。
- ◆ これらの措置に加え、雨量の増加が予想される梅雨の時期や台風の接近が見込まれる際には、土嚢等を設置することにより、濁水が工事エリア外に流出しないよう、万全の対策を講じています。
