工事の実施状況等について

令和4年10月

沖縄防衛局

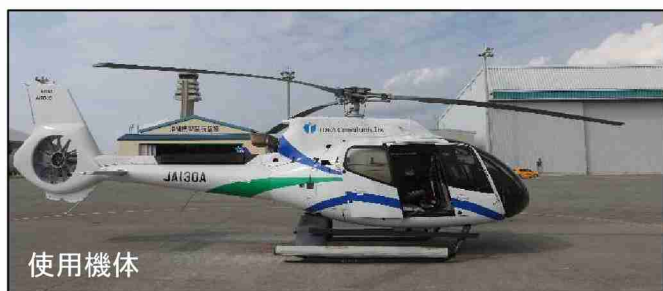
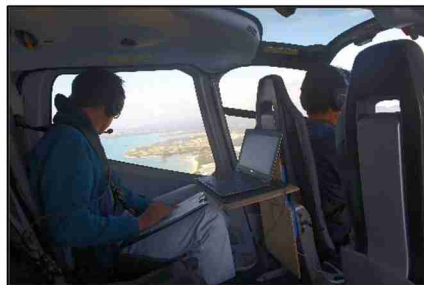
【航空機(ヘリコプター)からの生息確認状況】

1. 航空機(ヘリコプター)からの生息確認 [毎月3~4回実施]

- ・工事海域及びその周辺※1、嘉陽地先や古宇利島沖等これまで生息・移動が確認されている海域※2が対象。

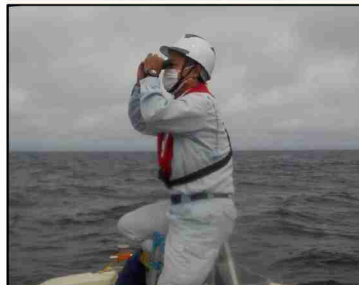
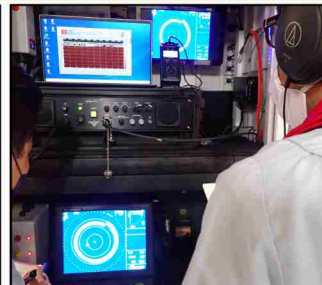
【監視用プラットフォーム船による監視状況】

2. 監視用プラットフォーム船による監視※1 [毎日実施(休工期(海上作業がない日)を除く)]

- ・工事海域及びその周辺にプラットフォーム船を配置し、目視観察、曳航式ハイドロホン(鳴音)及びスキニングソナー(映像)により、工事海域への来遊(接近)状況を監視。3隻配置して実施していたところ、水中録音装置K-4地点で鳴音検出が継続した状況を踏まえ、当該地点付近へ令和2年4月21日より1隻を追加することで、合計4隻を配置して実施。

・工事実施中は追加した4隻目をK-4地点に常駐 ⇒ 鳴音検出なし ⇒ 継続

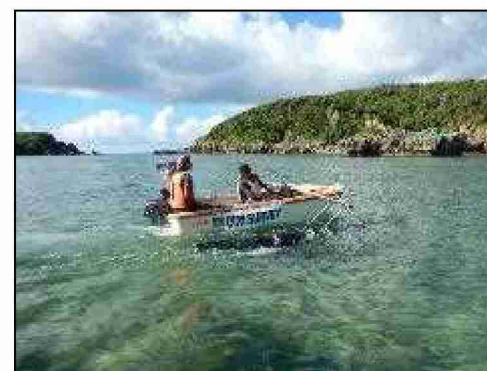
【マンタ法による食跡調査状況】

4. 嘉陽周辺海域における海草藻場の利用状況 [毎月1~2回実施]

- ・安部及び嘉陽地先の海草藻場を対象に、潜水目視観察(マンタ法)により食跡を調査。

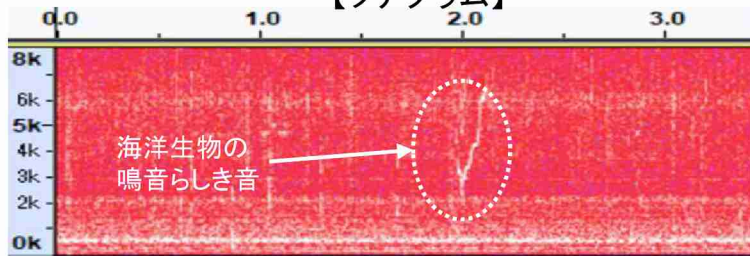
検出例 (R2.8.16 [K-4])

【ソナグラム】

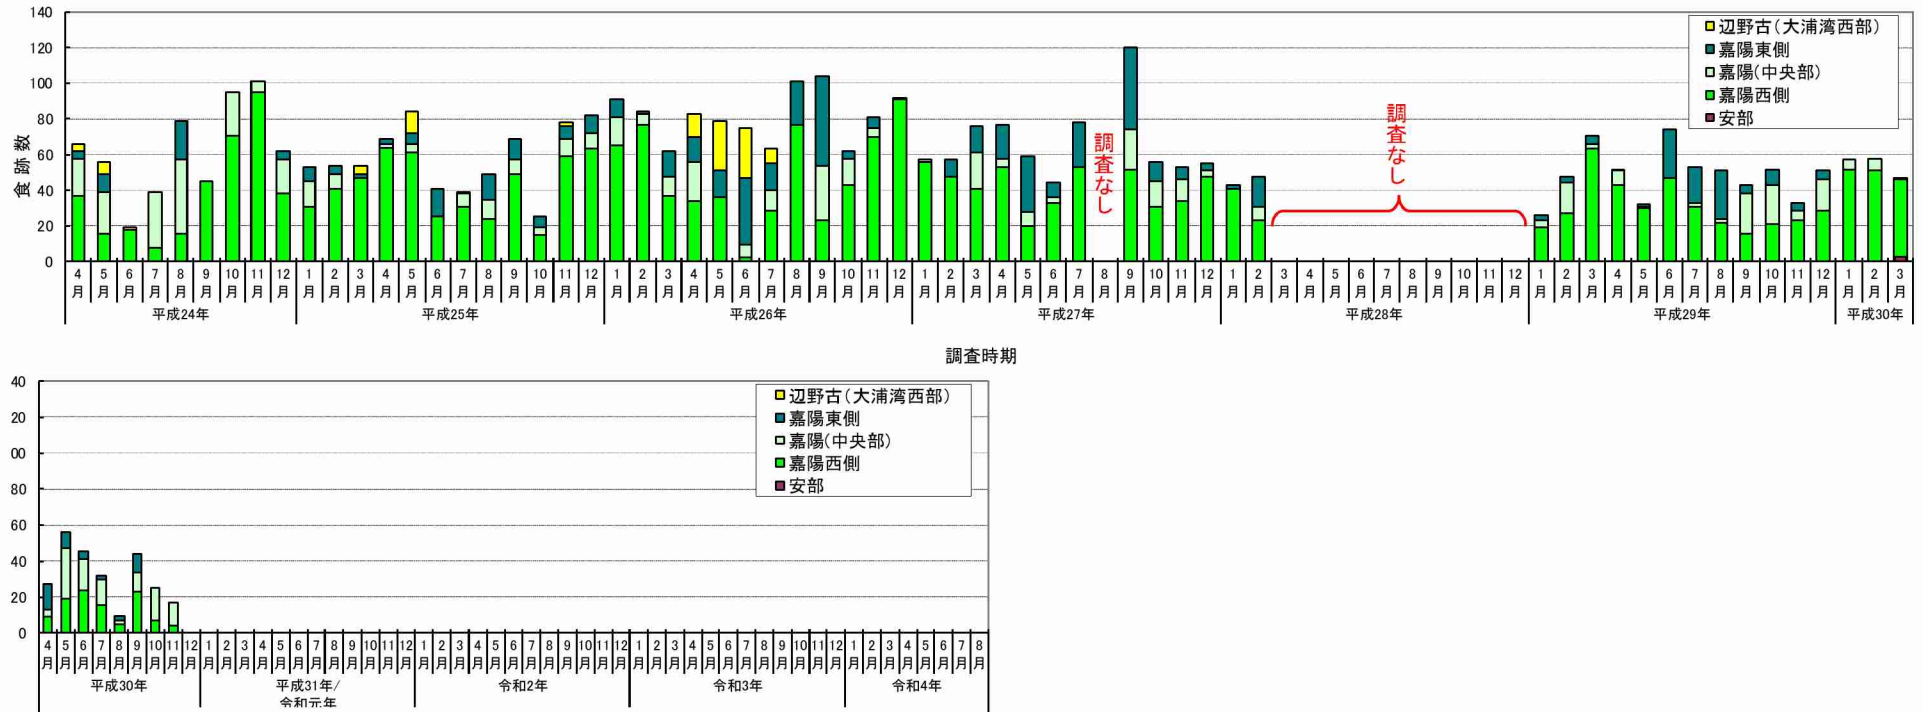
○ 平成30年12月に発見本数が0本となって以降、令和4年8月までジュゴンの食跡は発見されていない。

図1: 平成24年度以降のジュゴンの食跡発見数の推移

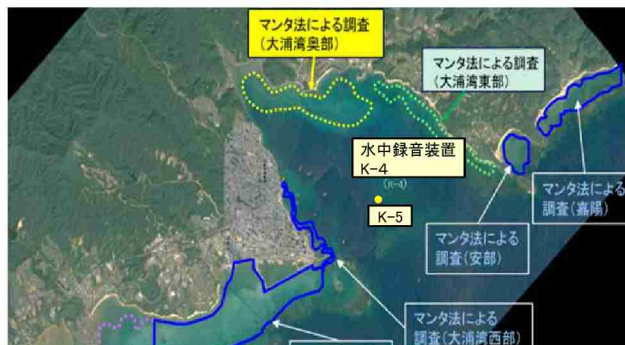
①海草藻場利用状況調査

・大浦湾奥部、大浦湾東部(マンタ法) ⇒ 食跡発見なし ⇒ 継続

- 大浦湾奥部のリーフ上について、令和4年7月13,14,15日に延長距離 65.7kmを、令和4年8月15,16,17日に延長距離 65.1kmを、マンタ法により海面から観察した。
- 大浦湾東部のリーフ上について、令和4年7月11,12日に延長距離 24.7kmを、令和4年8月8,9日に延長距離 21.3kmを、マンタ法により海面から観察した。
- いずれの調査時も海草類の生育はみられたが、ジュゴンの食跡は発見されなかった。

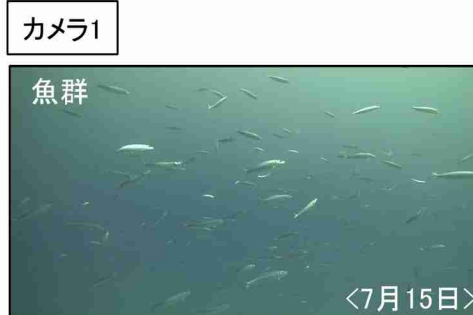
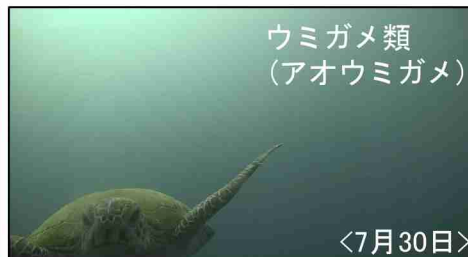
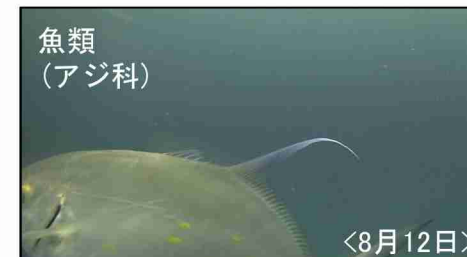
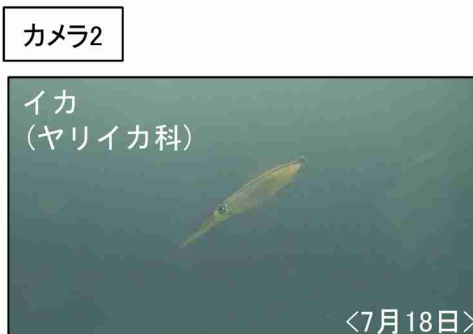
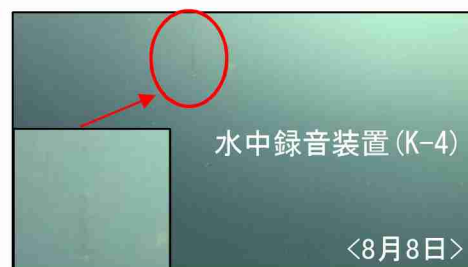
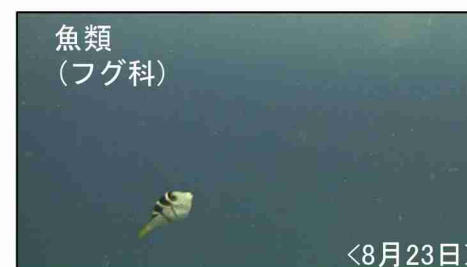
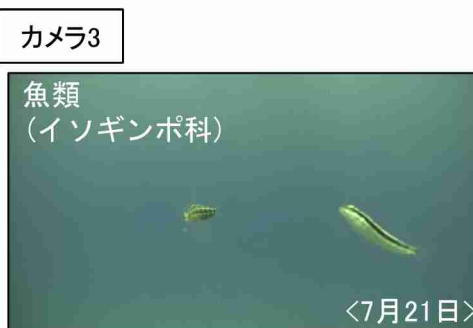
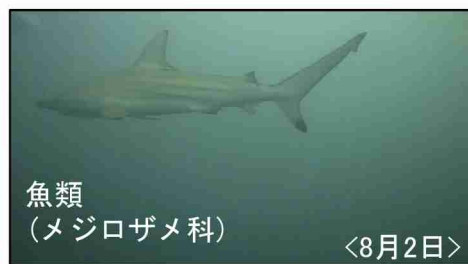
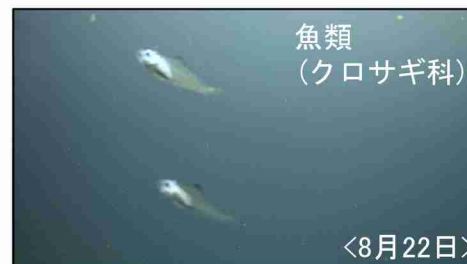
- 水中録音装置K-4に水中カメラを設置し、映像が撮影される照度のある日中を対象とし、連続撮影を実施（10秒に1枚の設定）。
- 令和4年8月28日までにおいて、ジュゴンらしきものは撮影されなかった。水中カメラによる撮影例を以下に示す。

・K-4へ水中カメラを設置し、連続撮影を実施 ⇒ 確認なし ⇒ 継続

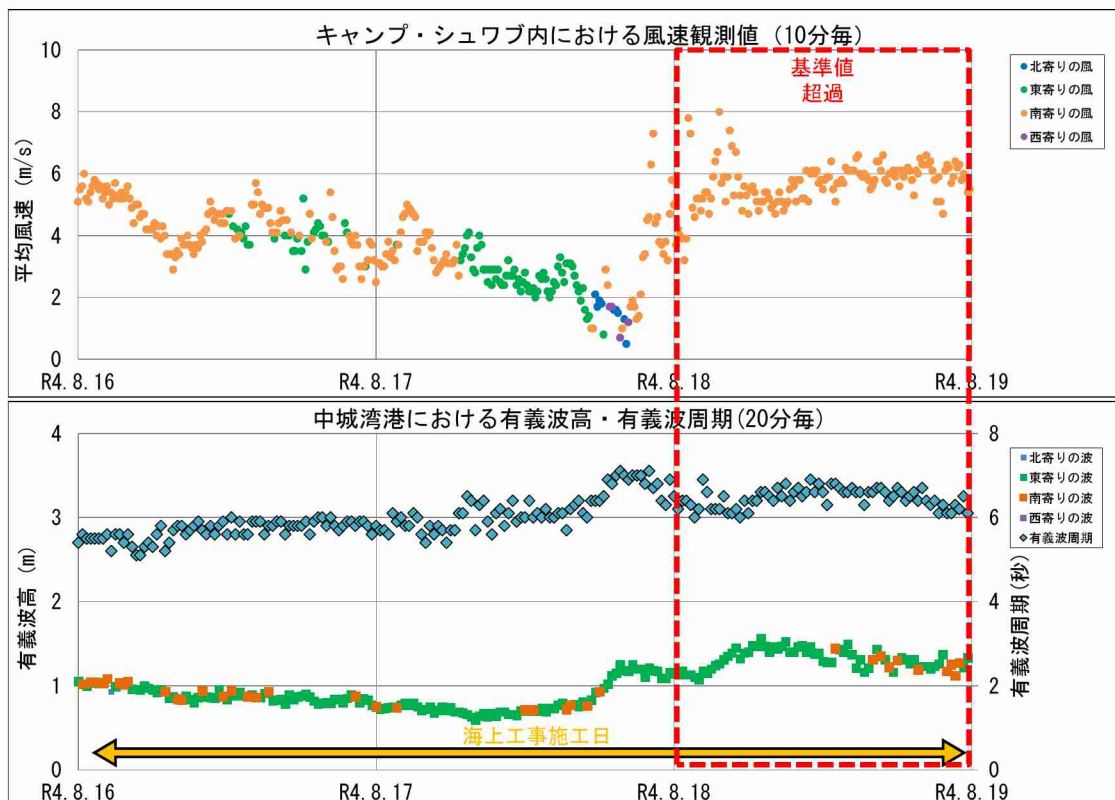
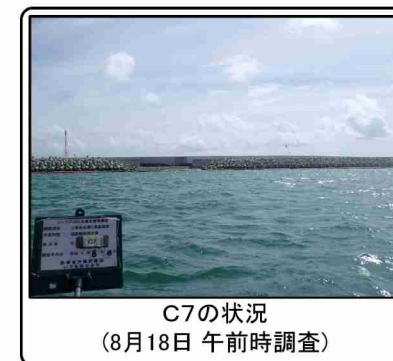
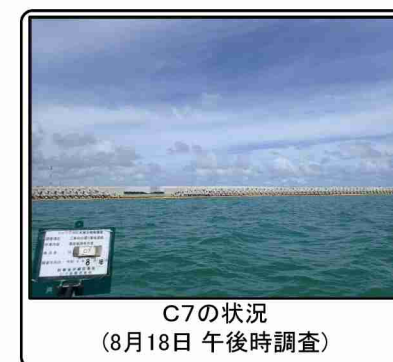
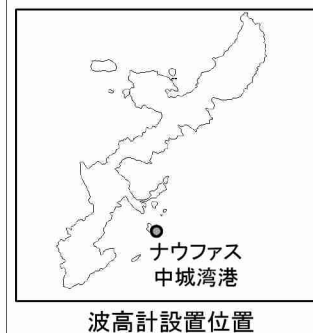
- 辺野古漁港付近における水の濁りの監視地点(右図)のうち、令和4年8月18日にC7で基準値を超過する水の濁りを観測した(p20グラフ参照)。
- 基準値を超過する水の濁りが確認された上記の日には、K-8護岸において捨石投入が施工されていたが、工事箇所の周囲であるK-8護岸周辺の地点では基準値を超過する濁りが確認されなかったことから、濁りは工事によるものではないと考えられた。
- 8月18日のC7における基準値超過について
 - ・ 調査当日はキャンプ・シュワブにおいて南寄りの風が卓越し、ナウファス中城湾港において有義波高は最大約1.6m、波向は東～南寄りの波が確認されており、沖合からの波浪の影響を受けやすい状況であった。
 - ・ 8月18日は、午後時調査において高波浪に伴いC3、C4、C5の沖合の地点の調査が中止になるほど海況が荒れていた。
 - ・ 上記の周辺の状況に鑑み、高波浪による底泥の巻き上げによるものである可能性が高いと考えられた。

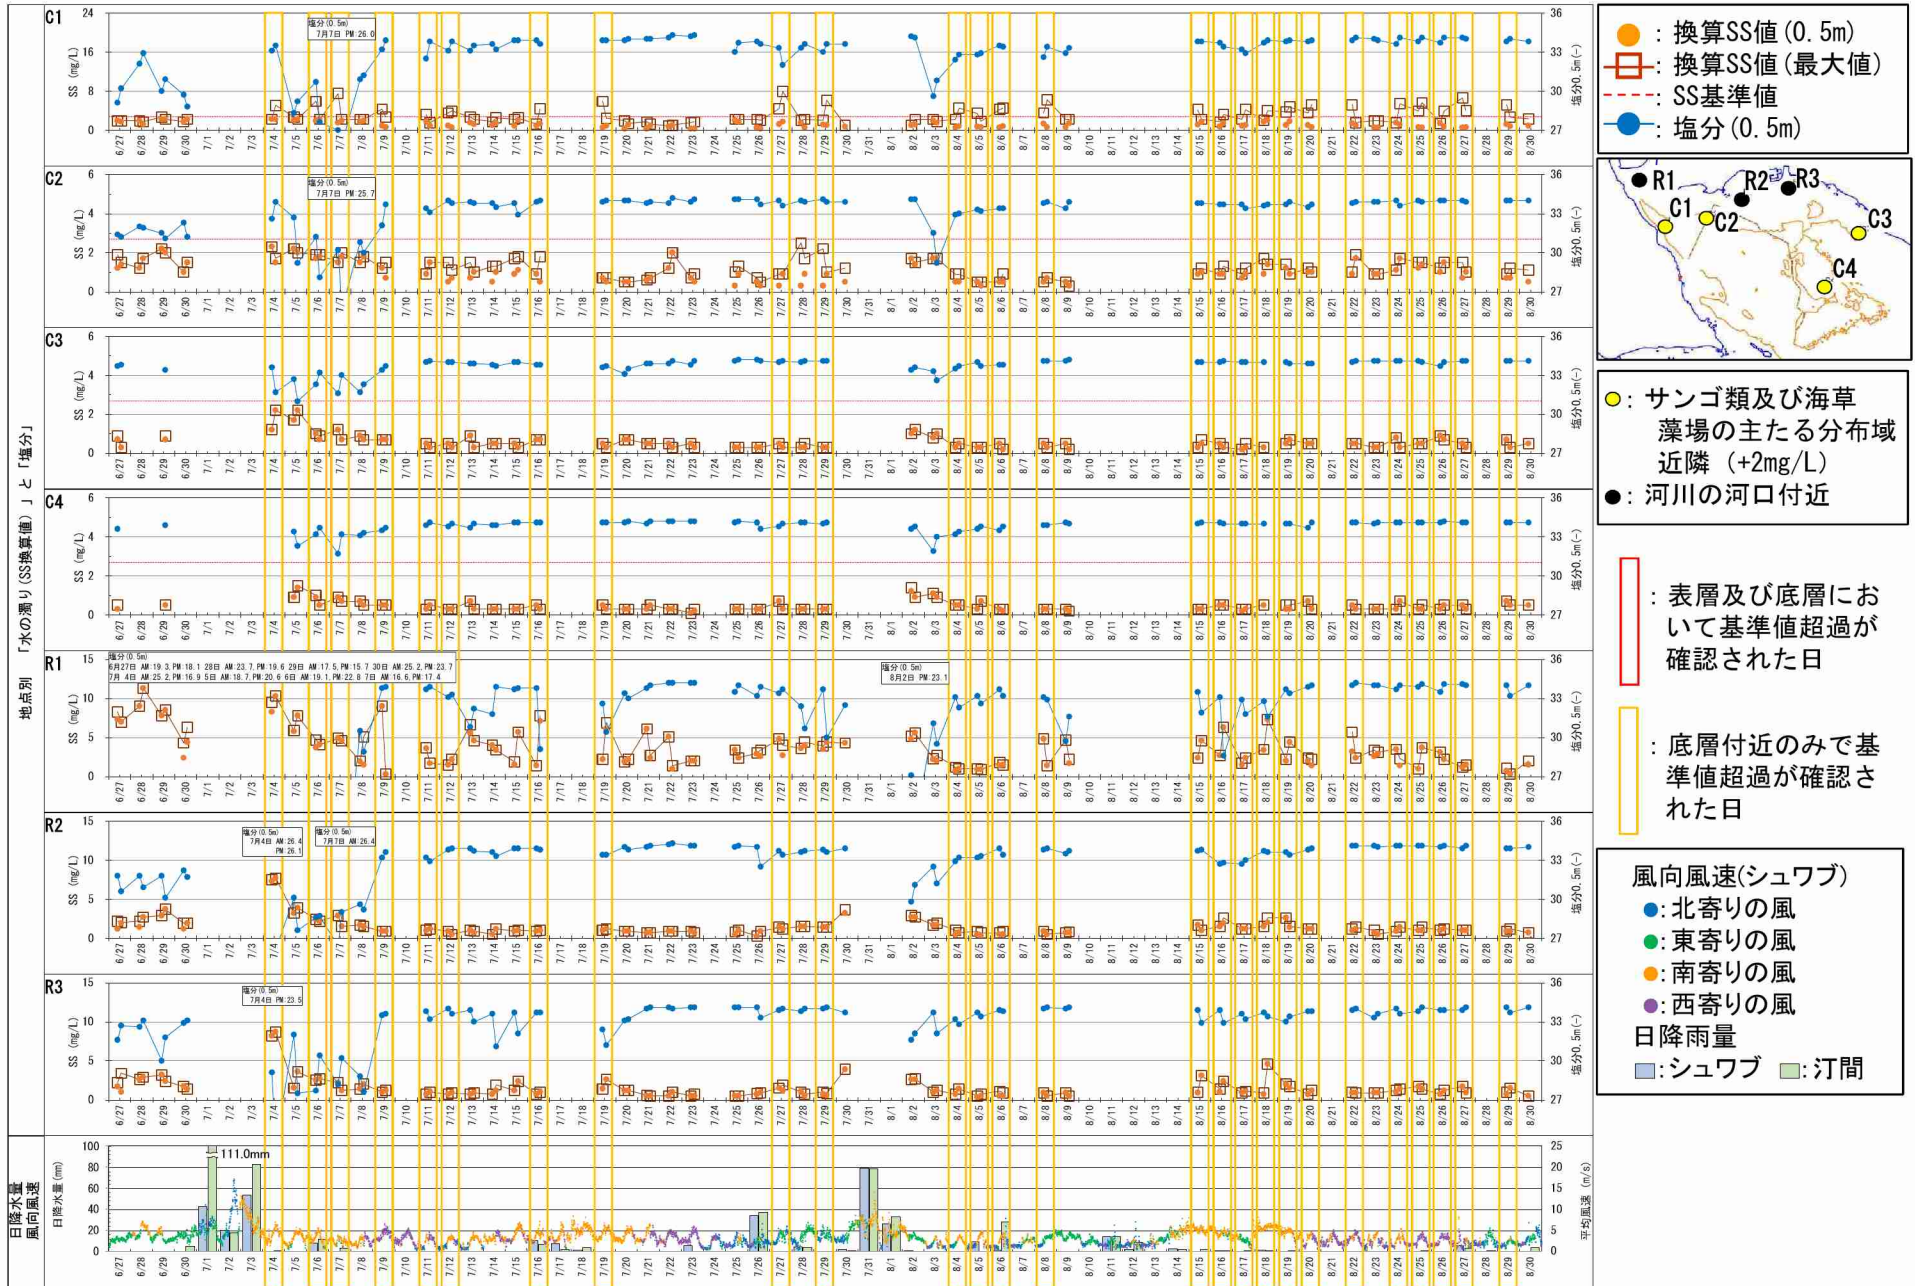
各地点における水の濁り(SS換算値)と塩分の推移[大浦湾・湾奥部]

※換算SS値(0.5m)は、海面下0.5m層の濁度の観測値をSSに換算した値(単位:mg/L)を示す。
 換算SS値(最大値)は、海面下0.5mから海底面上1mにおいて1m間隔の鉛直測定から得られた濁度の観測値をSSに換算した値(単位:mg/L)の最大値を示す。
 塩分は、海面下0.5m層の塩分を示す。
