北部訓練場ヘリコプター着陸帯  
移設事業（仮称）

事後調査報告書

沖 縄 防 衛 局

北部訓練場ヘリコプター着陸帯移設事業(仮称)

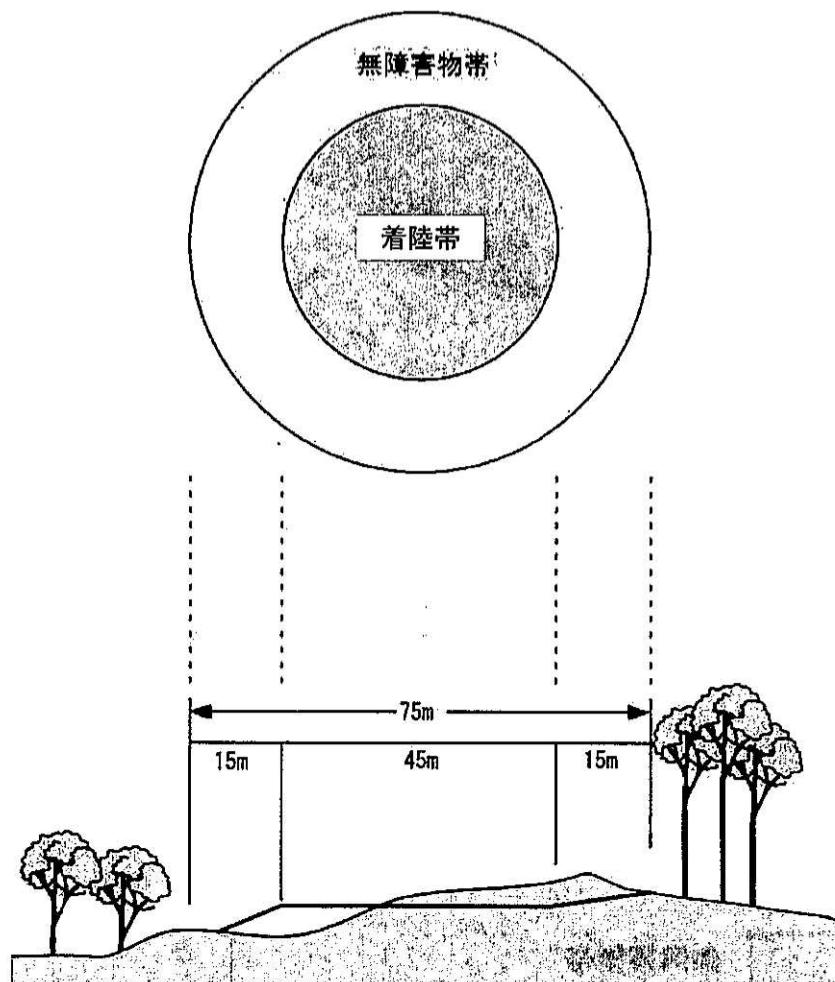
図 2.2-1 ヘリコプター着陸帯平面及び断面形状

ヘリコプター着陸帯の直径は 45m であり、着陸帯の形成に必要な土地の造成を行う。ヘリコプター着陸帯の外周囲 15m の範囲は無障害物帶として樹木等の除去を行うが、基本的に土地の造成は行わない。なお、ヘリコプター着陸帯における土地の造成の程度は図 2.2-2～図 2.2-12 のとおりである。また、事業実施区域は 6箇所であり、図 2.3-2(P. 2-19) に位置図を示した。

ヘリコプター着陸帯の平面及び断面形状を図 2.2-1 に示す。

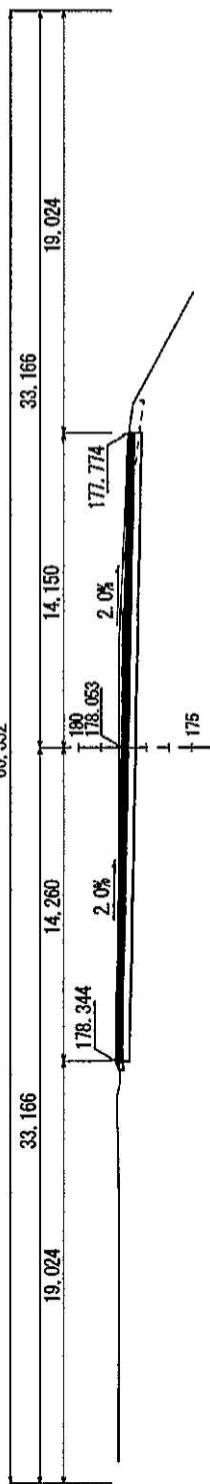
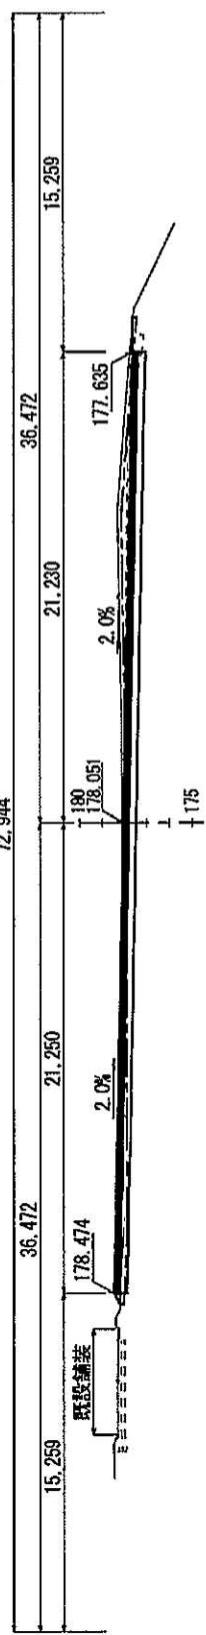
図 2.2-5 (2) N-4.1 断面図

### NO. 5

GH=178.14  
FH=178.053

### NO. 4

GH=178.19  
FH=178.051

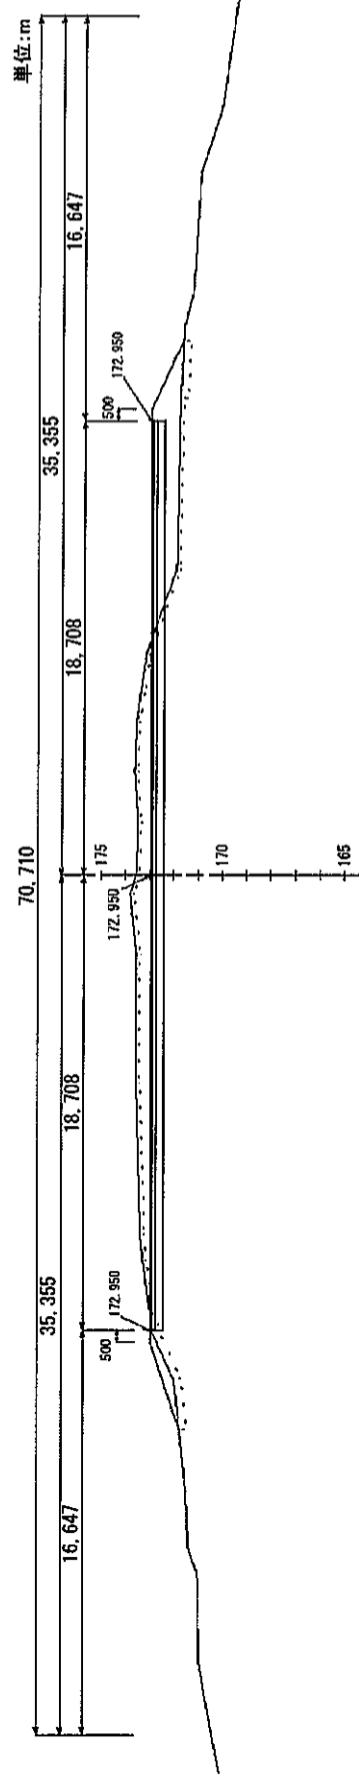
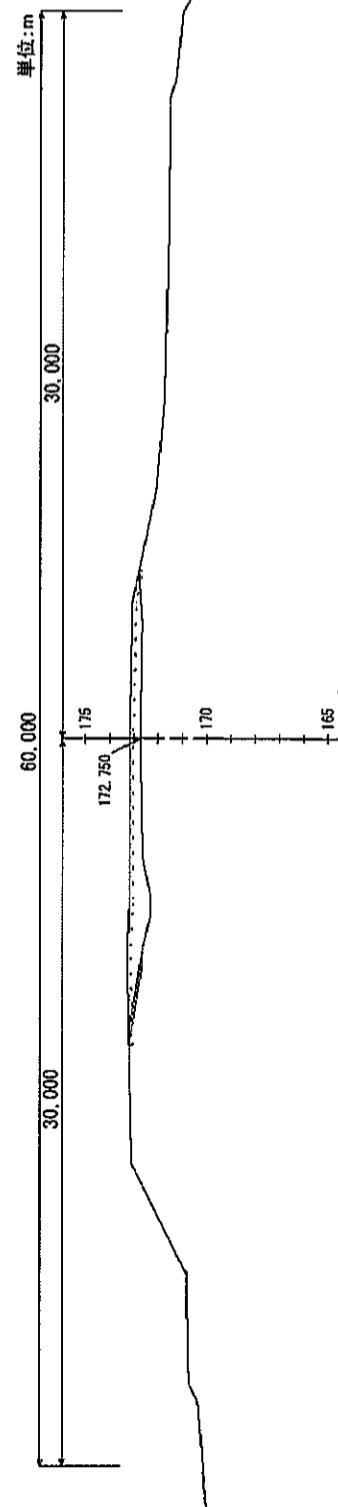
图 2.2-6 (3) N-4.2 断面图

NO. 6

$$\begin{array}{l} GH=173.55 \\ FH=172.950 \end{array}$$

NO. 7

$$\begin{array}{l} GH=173.19 \\ FH=172.750 \end{array}$$

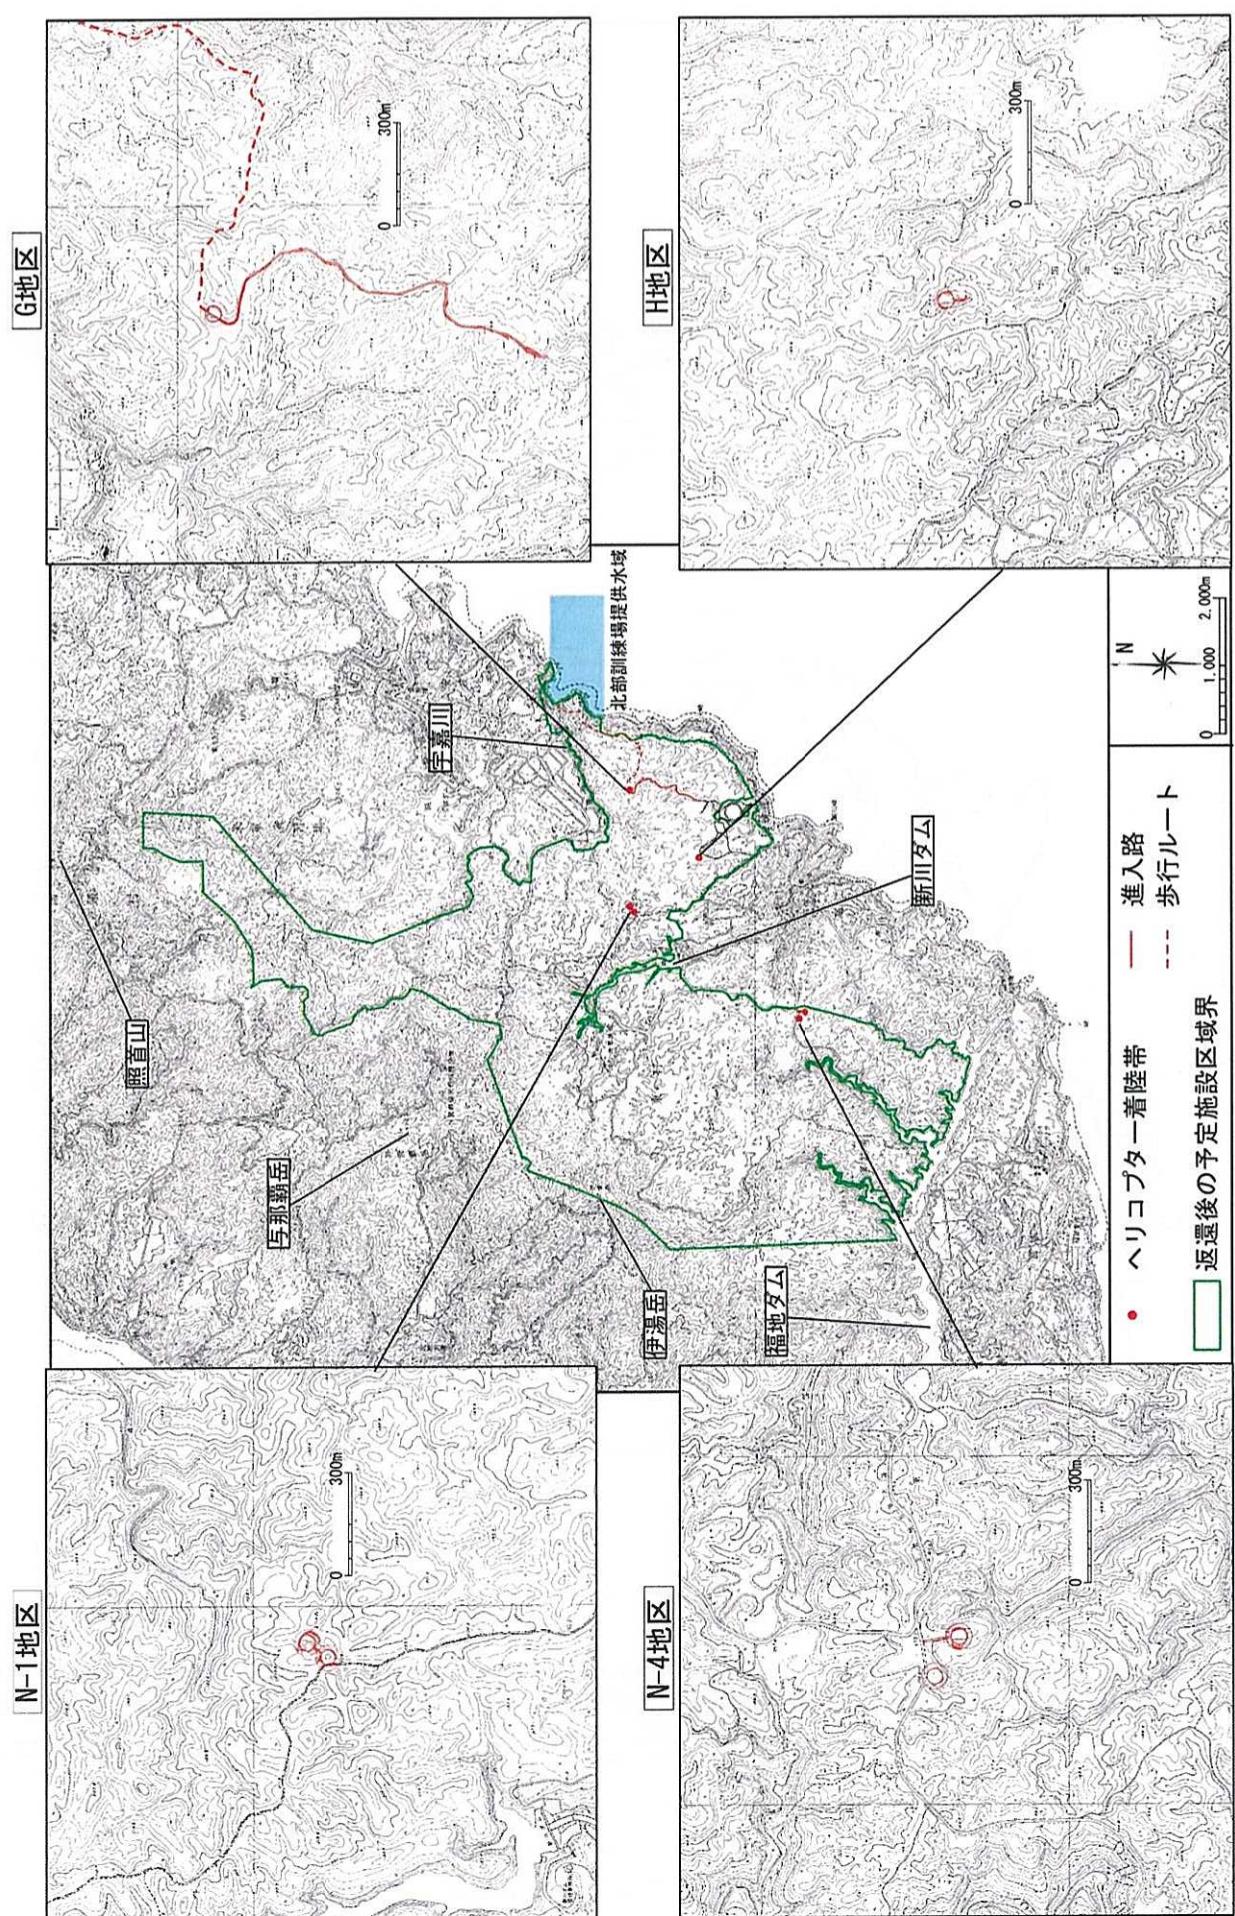
図 2.3-2 事業実施区域(6ヶ所)位置図

事業実施区域は、図 2.3-1 に示す沖縄本島北部の国頭村、東村の両村にまたがる北部訓練場内に位置し、具体的には図 2.3-2 に示す事業実施区域(6ヶ所)位置図のとおりである。

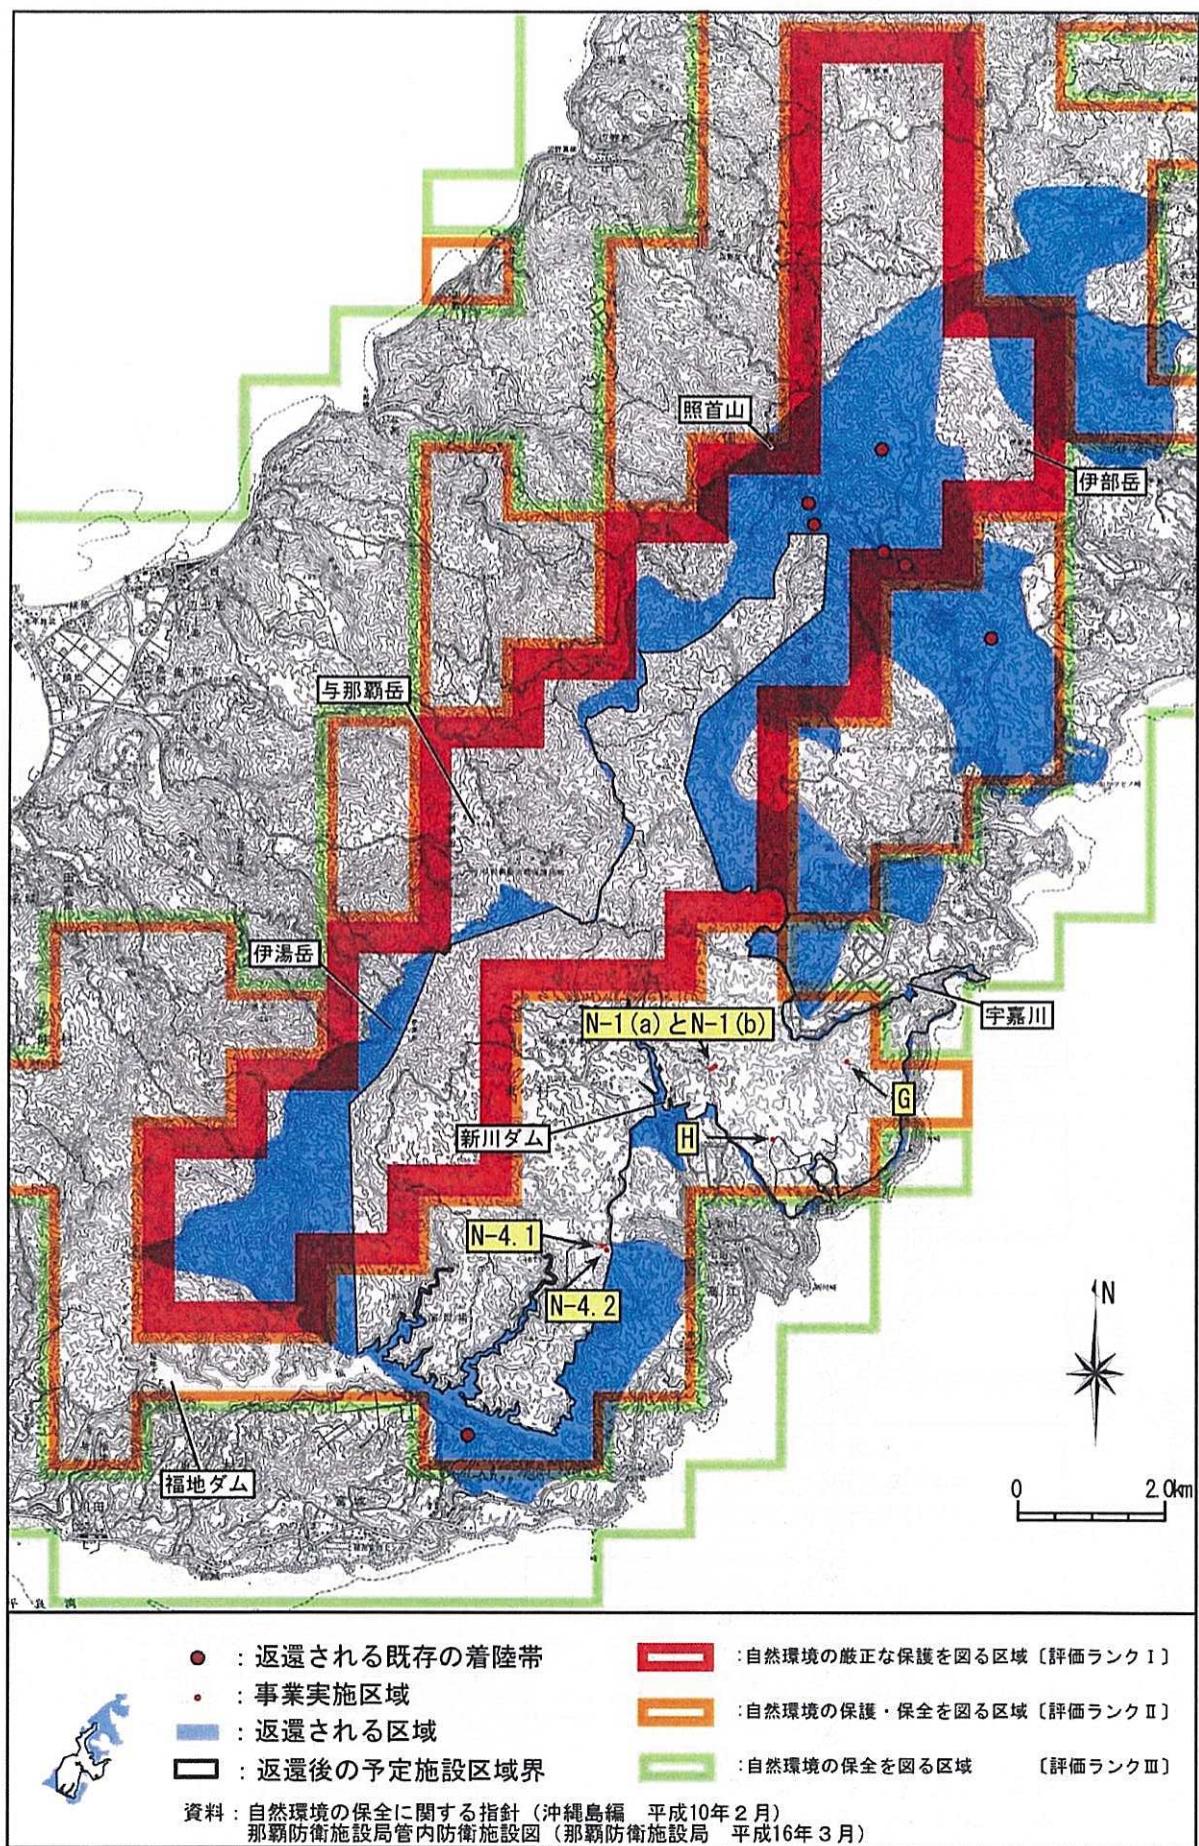
図 2.3-3 自然環境の保全に関する指針によるランク区分

沖縄県の「自然環境の保全に関する指針」（沖縄県自然保護課）によれば、図 2.3-3 に示すように北部訓練場の中でも、伊部岳、照首山、与那霸岳、伊湯岳と続く脊梁山地をとりまく山地部は、自然環境の厳正な保護を図る区域〔評価ランク I〕に区分されており、原生の自然地域、傑出した自然景観、学術上特に価値の高い自然物などは、多様な生物種を保存しており、自然遺産として後生に伝えなければならないものとされている。返還される区域の大部分と残余の部分の山地部はこのランクに相当している。

ヘリコプター着陸帯の移設候補地となる残余の部分の福地ダムや新川ダム、宇嘉川の流域となっている丘陵地や段丘は、自然環境の保護・保全を図る区域〔評価ランク II〕に区分されており、自然の均衡を維持する上で重要な役割を果たす自然地域、すぐれた景観、貴重な野生生物の生息地等、良好な自然地域とされている。そのため、移設候補地の選定にあたっては、すぐれた景観や貴重な野生生物の生息地等の適正な保護・保全が図られるよう十分配慮した。
