レッドリストサンゴ類の生息状況等について

平成30年4月

沖縄防衛局

ヒメサンゴの生息状況等について

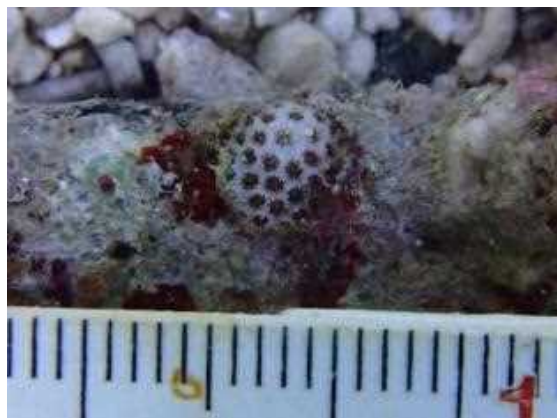
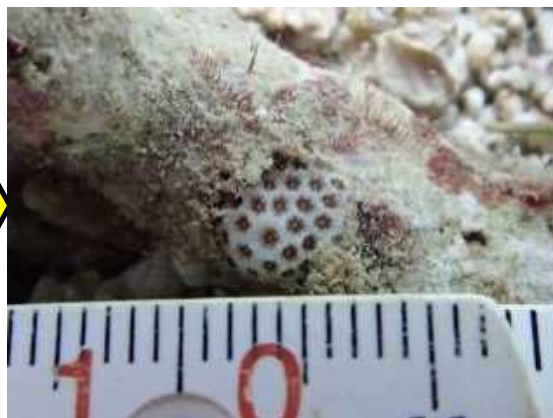
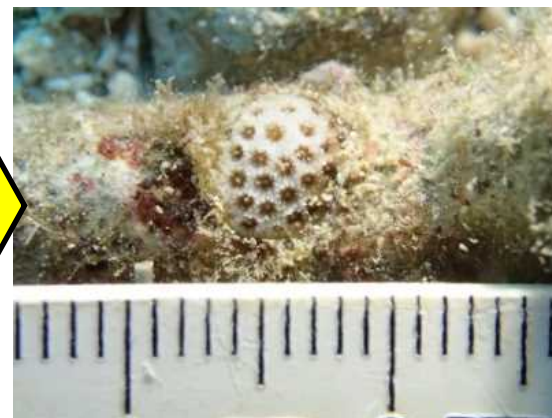
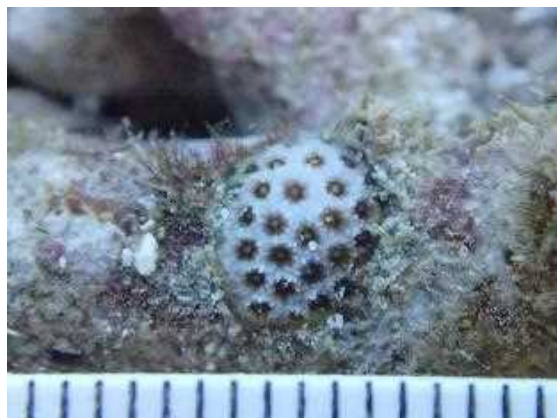
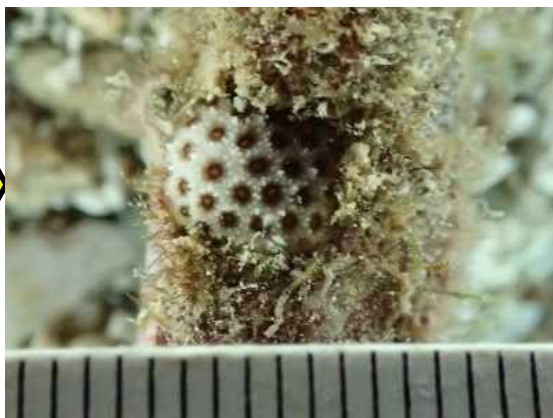
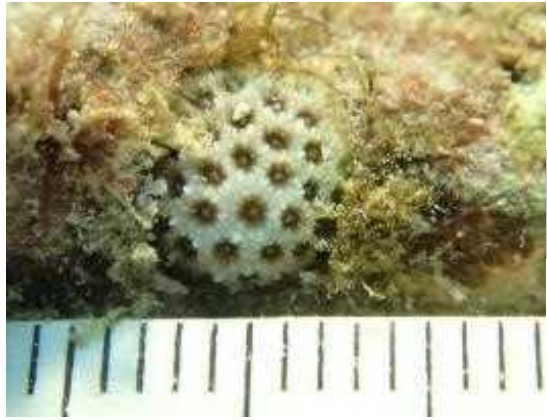
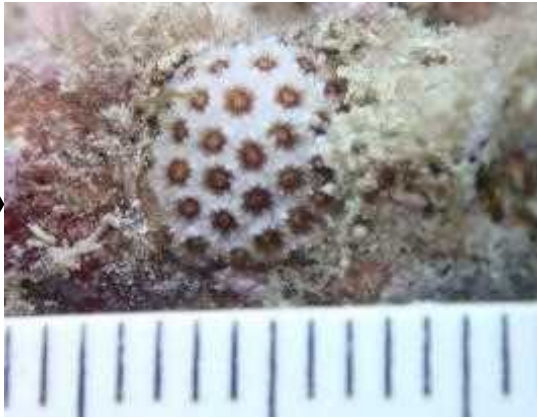
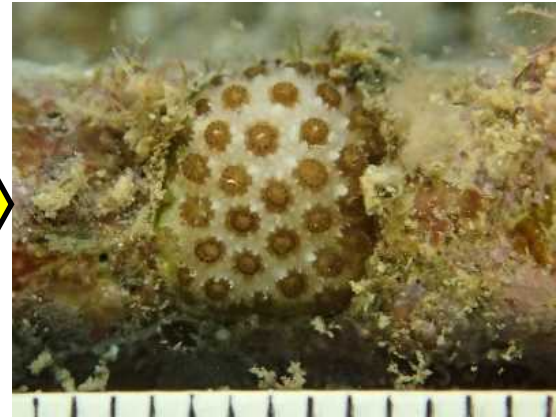
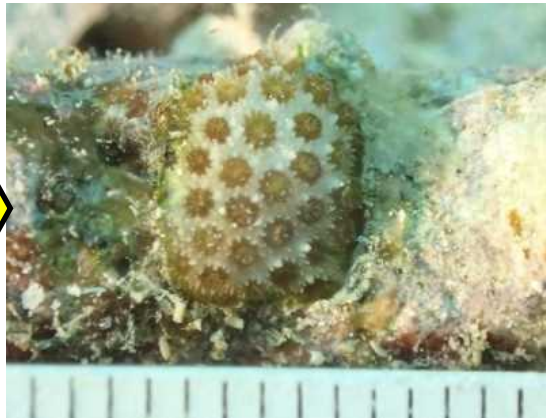
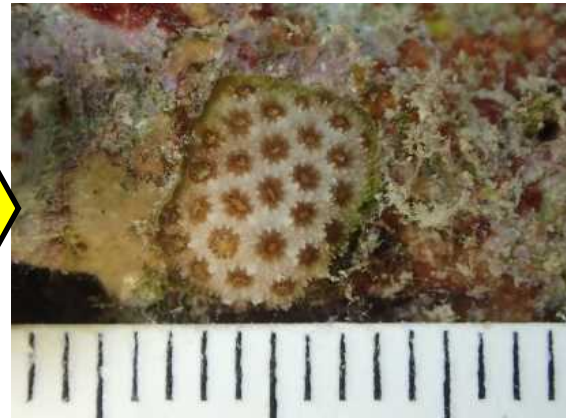
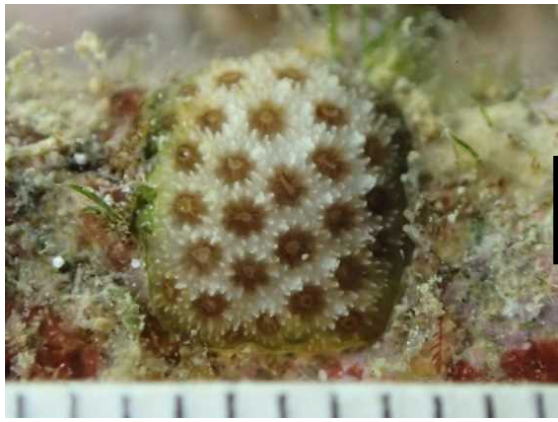
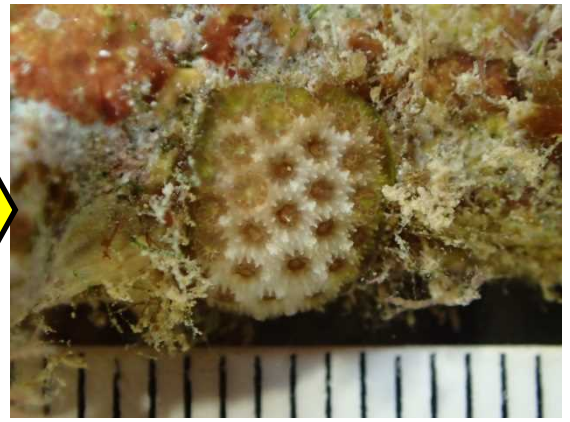
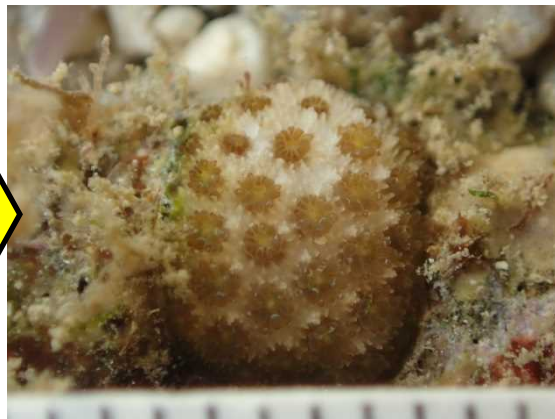
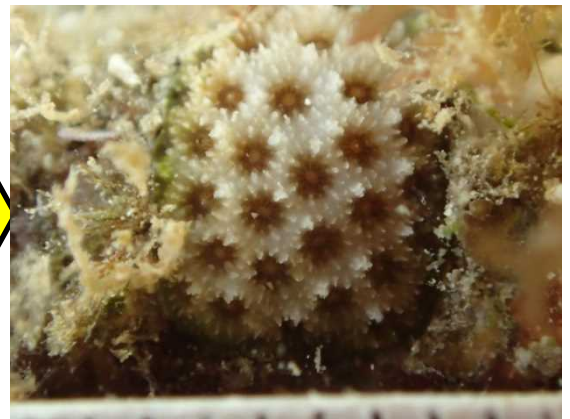
(2)ヒメサンゴ1群体(No. 21) の生息状況について

なお、ヒメサンゴ(No. 21)が付着している礫にもサンゴモ類が確認されているが、当該礫が小さいことから、かかるサンゴモ類を除去しようとする、その作業により当該ヒメサンゴに損傷を与える可能性があるため、かかるサンゴモ類は残置することとする。

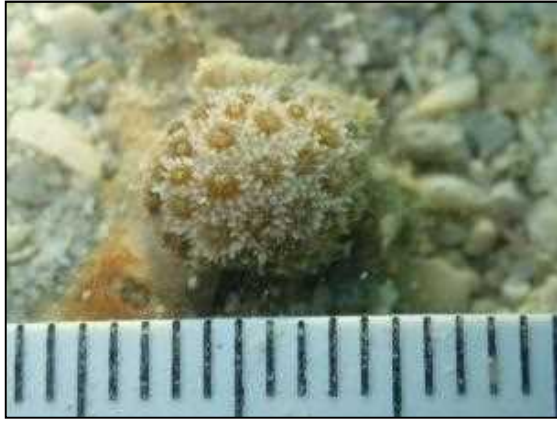
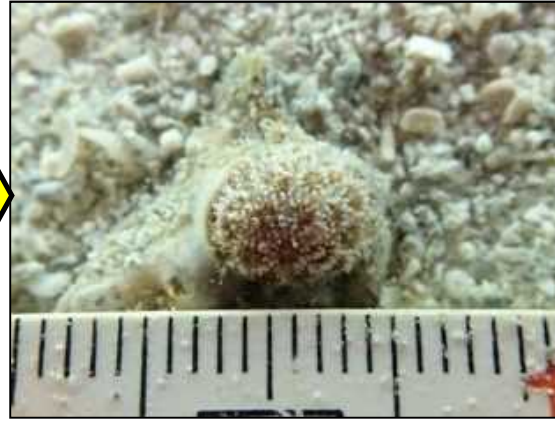
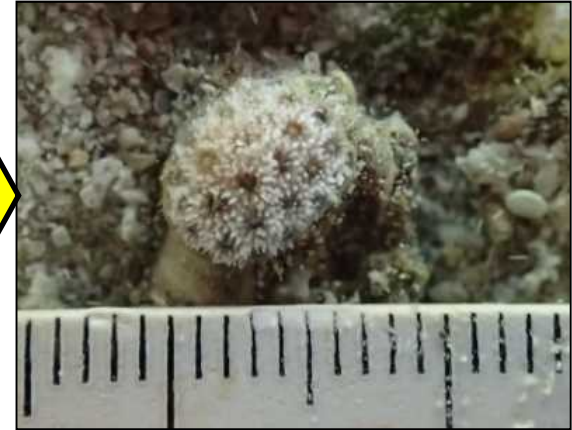
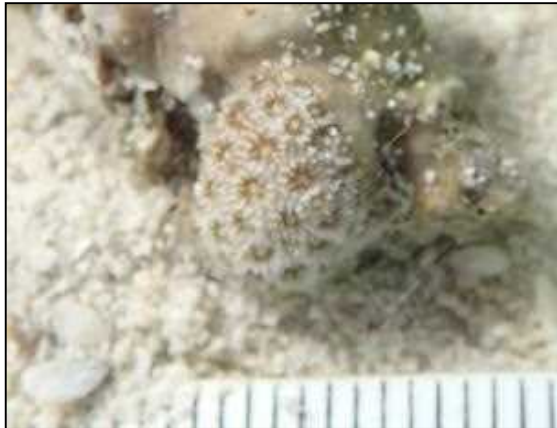
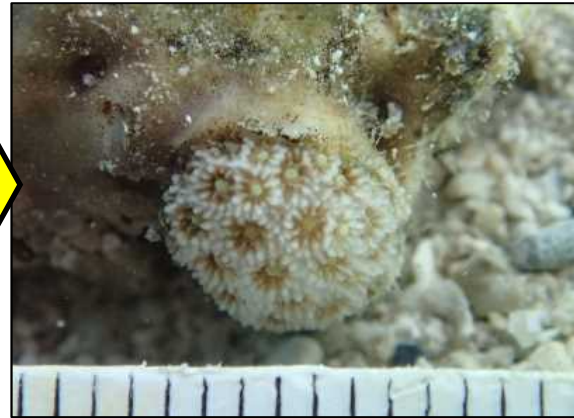
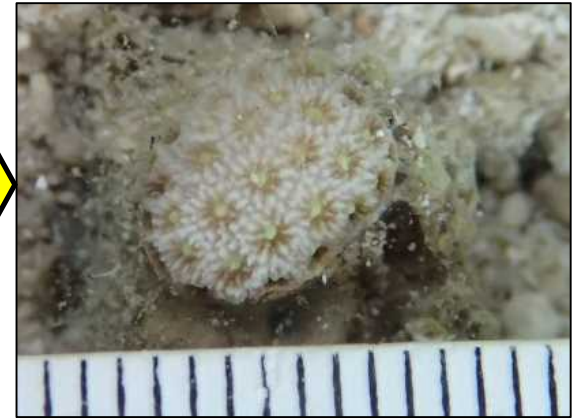
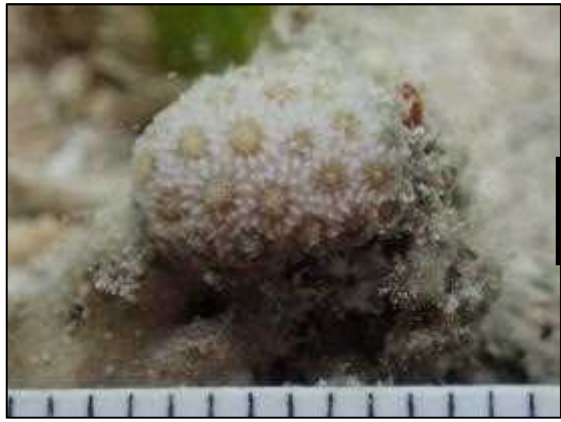
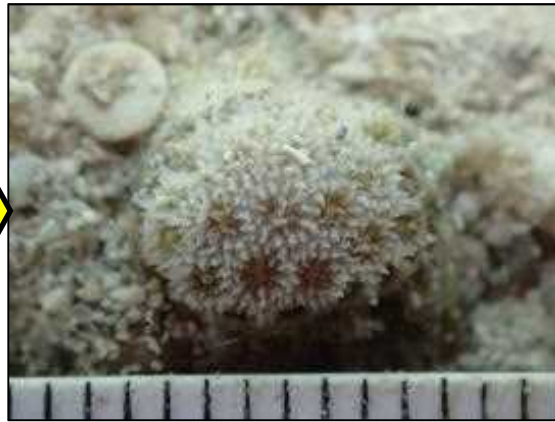
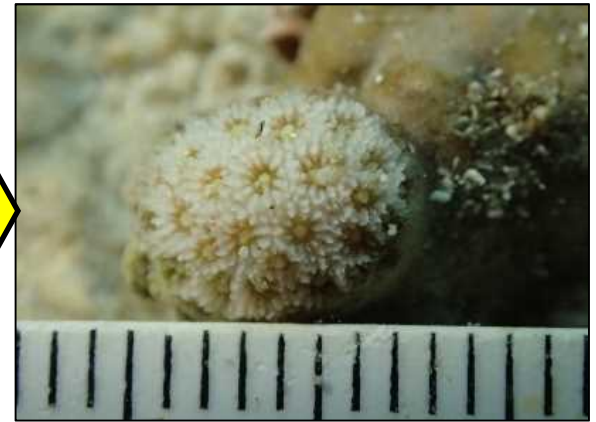
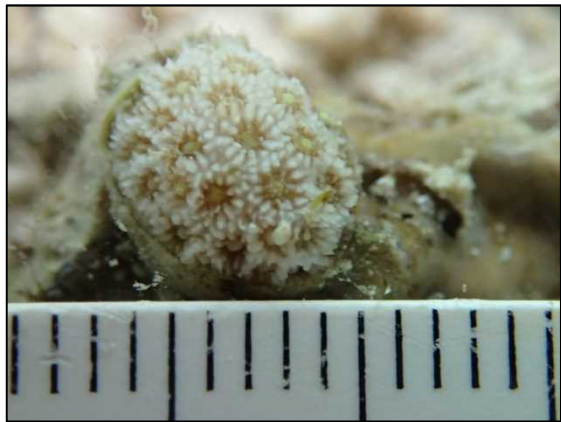
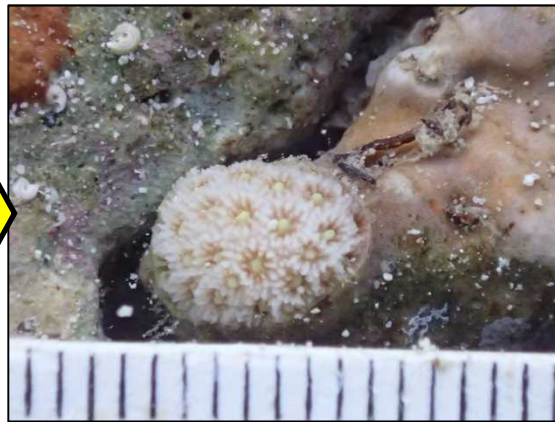
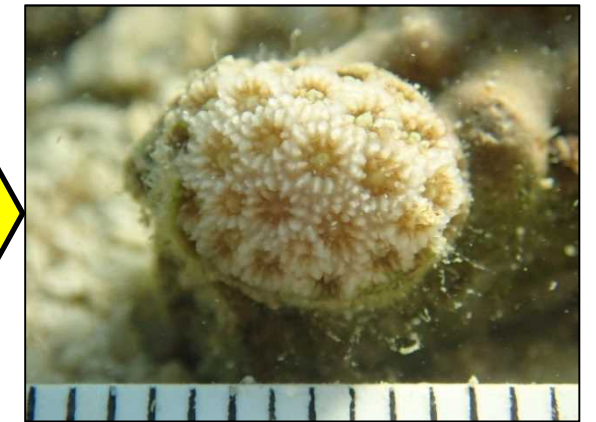
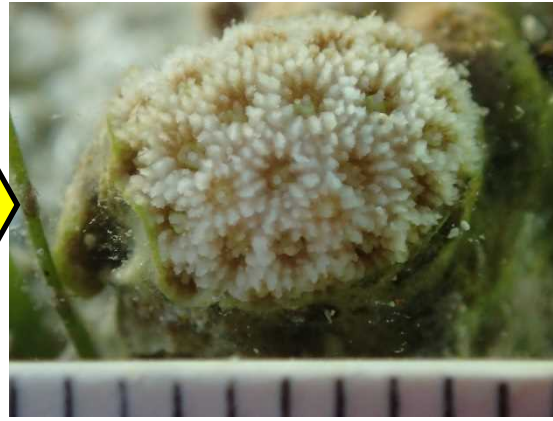
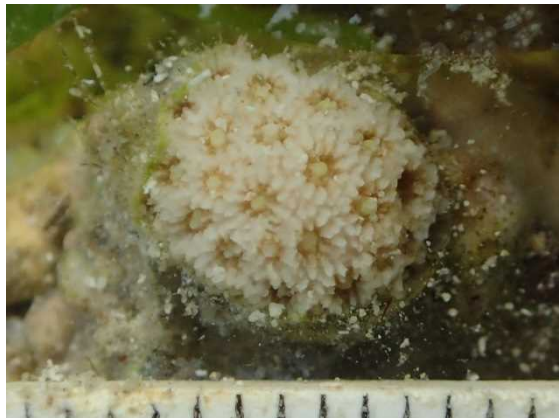
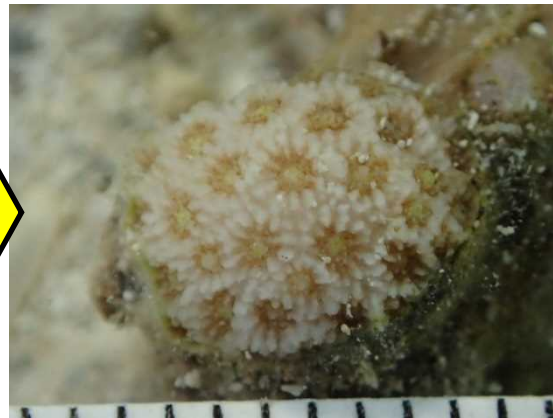
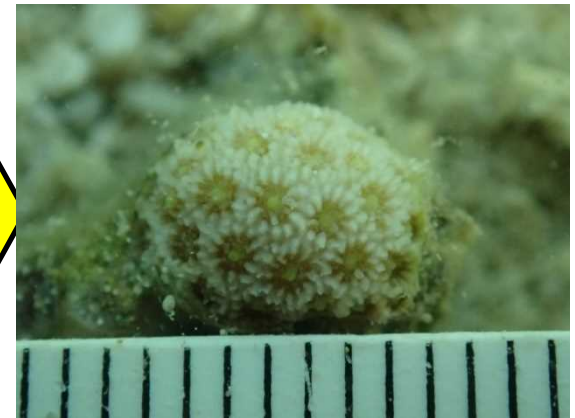
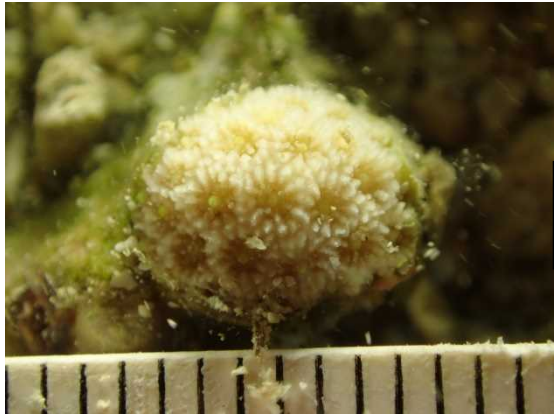
(3)ヒメサンゴ1群体(No. 24) の生息状況について

なお、ヒメサンゴ(No. 24)が付着している礫にもサンゴモ類が確認されているが、当該礫が小さいことから、かかるサンゴモ類を除去しようとする、その作業により当該ヒメサンゴに損傷を与える可能性があるため、かかるサンゴモ類は残置することとする。

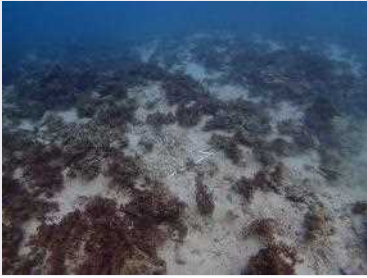
項目	移植元 ヒメサンゴ②①
群体数	ヒメサンゴ1群体
地形 水深	岩盤/砂礫 D. L. -4m程度
種別生息状況	サンゴ被度は5%未満であり、主な出現種はコモンサンゴ属、ハナヤサイサンゴ属、アナサンゴ属 海藻類被度は 5~25% 海草類被度は 5%未満
生息場所

水質	水温: 21.0°C 塩分: 34.7psu (観測日:平成30年1月24日)
波当たり	・通常時は静穏~0.5m程度であり、砕波するような波当たりが強い状況は確認されていない ・波高0.4m(観測日:平成30年2月28日)
流れの状況	・通常時は、弱い流れを感じる程度 ・底面流速(海底面上1m):0.0~7.0m/sec (観測日:平成30年1月6日~2月6日)
食害生物	確認なし
付着藻類	確認なし
浮遊懸濁物質量	1mg/L以下
備考

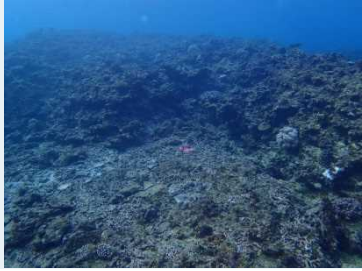
項目	移植先 ヒメサンゴ②①
群体数	ヒメサンゴ2群体
地形 水深	岩盤/礫 D. L. -4m程度
種別生息状況	サンゴ被度は5%未満であり、主な出現種はハマサンゴ属、キクメイシ属、コモンサンゴ属 海藻類被度は 5%未満 海草類被度は 5%未満
生息場所

水質	水温: 21.6°C 塩分: 34.9psu (観測日:平成30年1月24日)
波当たり	・通常時は静穏~0.5m程度であり、砕波するような波当たりが強い状況は確認されていない ・波高0.4m(観測日:平成30年2月28日)
流れの状況	・通常時は、弱い流れを感じる程度 ・底面流速(海底面上1m):0.2~8.9m/sec (観測日:平成30年1月6日~2月6日)
食害生物	確認なし
付着藻類	確認なし
浮遊懸濁物質量	1mg/L以下
備考	移植収容能力:適地調査の結果、ヒメサンゴ1群体の確認位置の周辺(約15m)に比較的底質が安定している礫場があり、移植元のサンゴの状況に合わせ置くことができる。

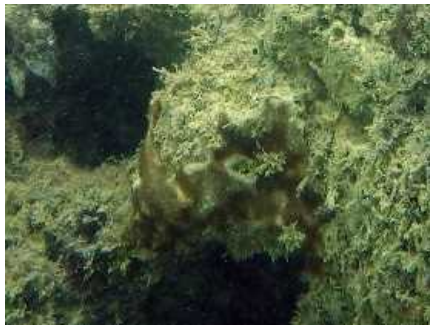
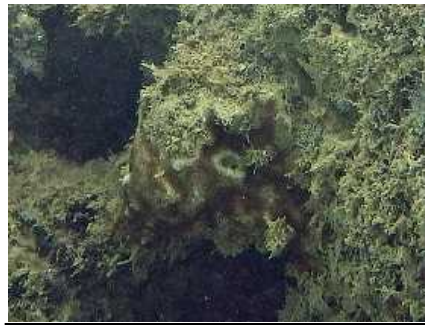
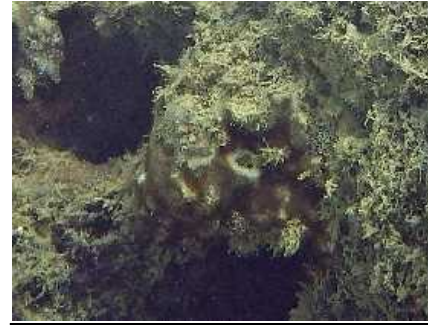
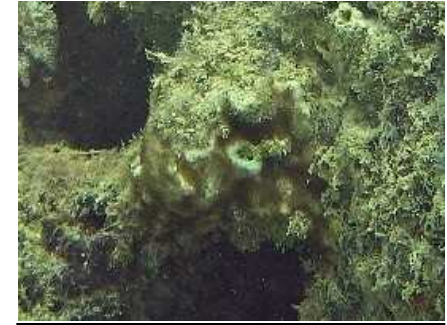
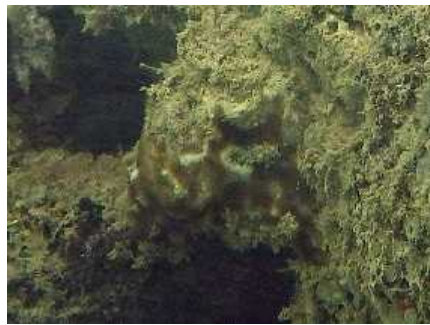
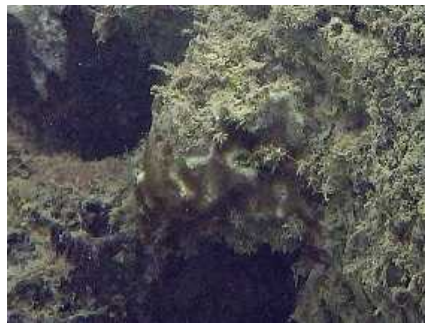
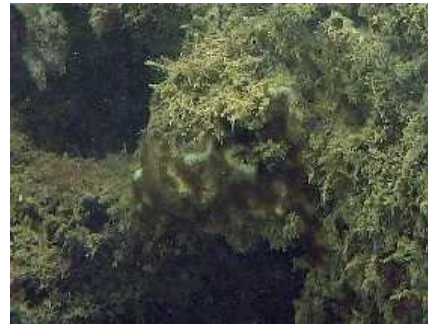
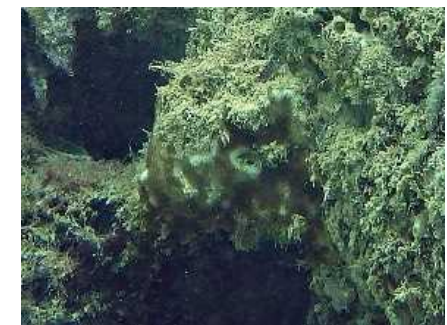
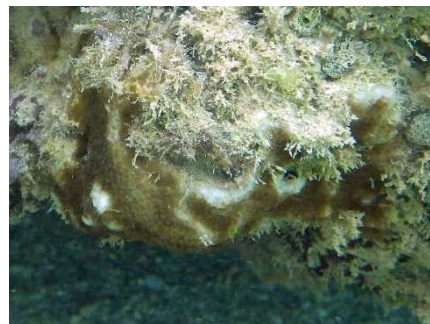
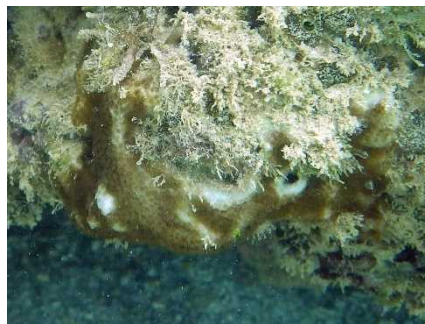
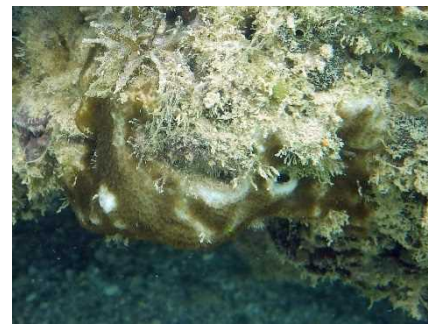
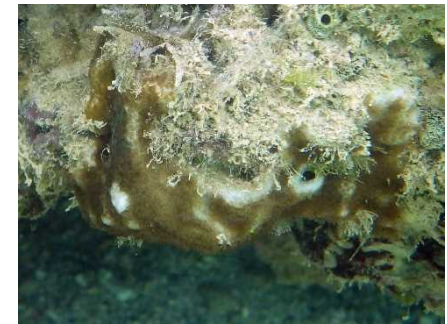
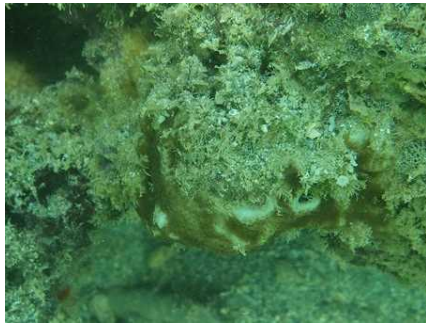
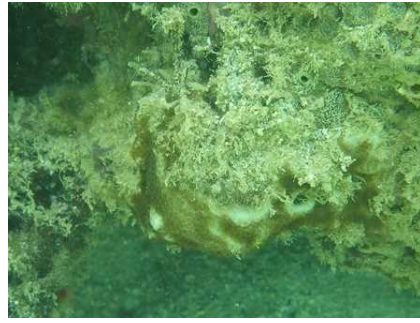
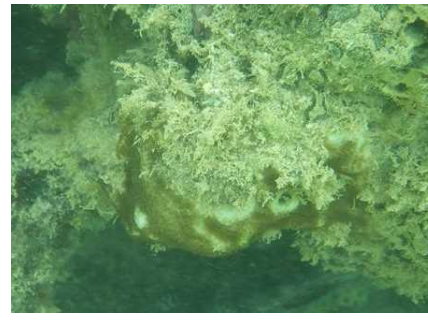
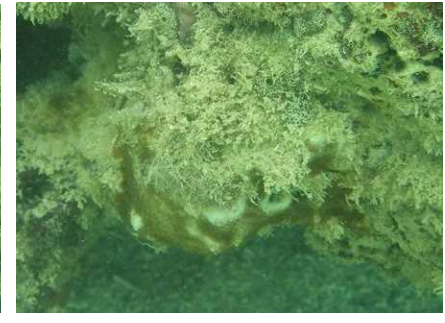
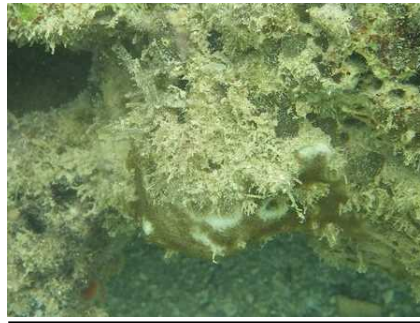
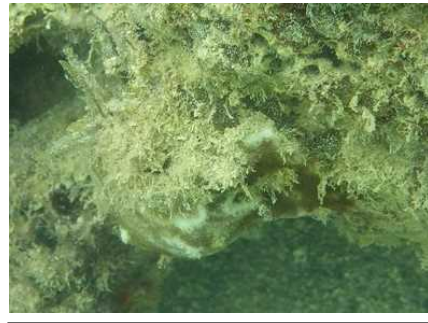
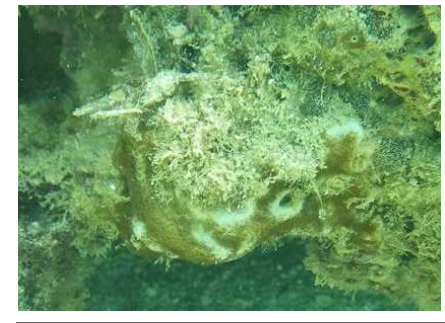
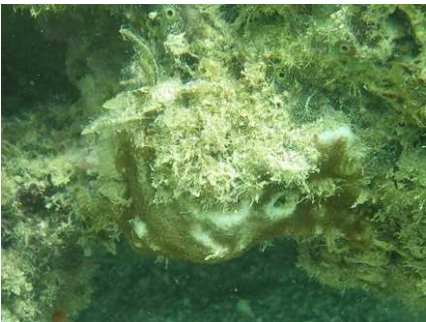
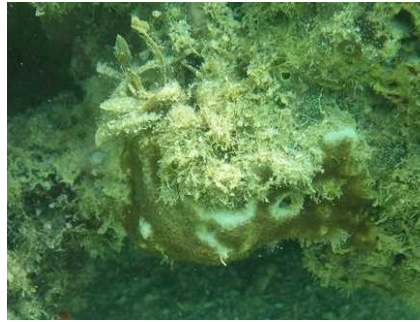
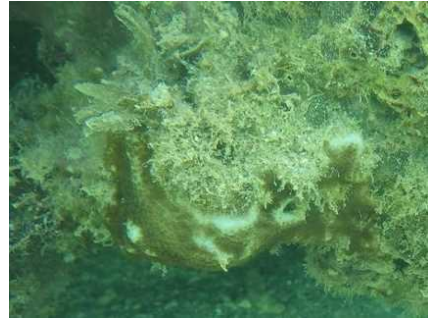
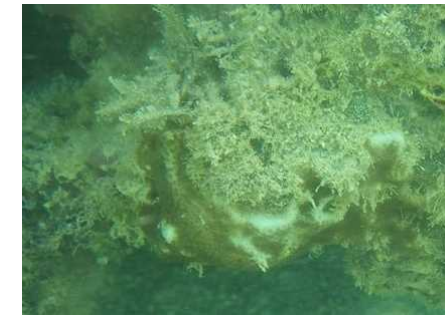
定点監視カメラを設置し、平成30年2月27日から毎日、写真を撮影し、回復状況を確認。今後も実施していく予定。

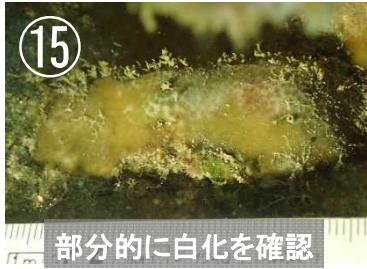
(12/5~7撮影)

部分的に白化を確認

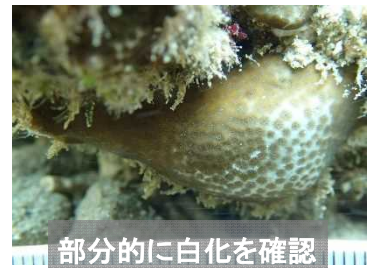
部分的に白化を確認

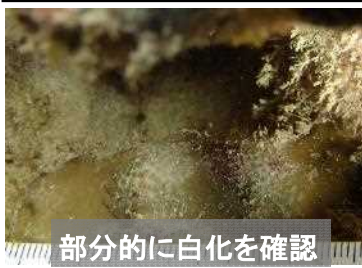
(12/18~19撮影)

部分的に白化を確認

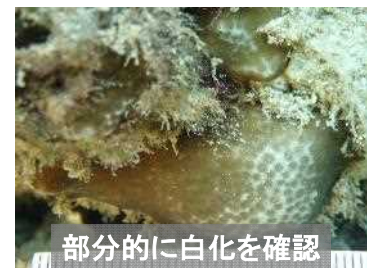
部分的に白化を確認

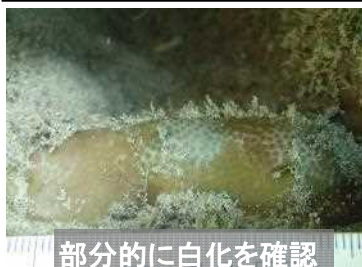
(12/25~26撮影)

部分的に白化を確認

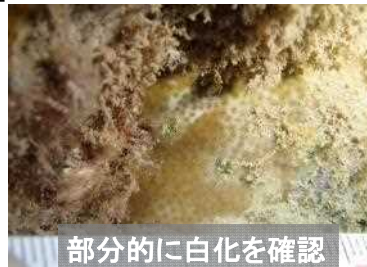
部分的に白化を確認

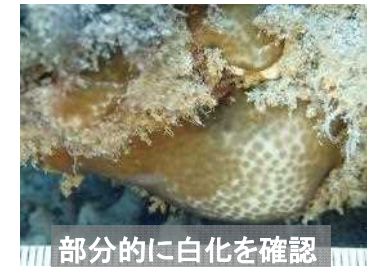
部分的に白化を確認

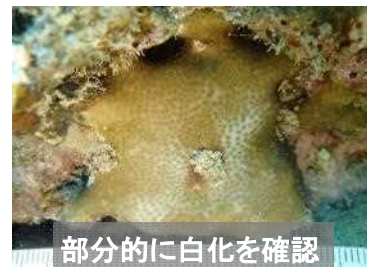
部分的に白化を確認
