レッドリストサンゴ類の生息状況等について

平成31年1月

沖縄防衛局

移植先におけるオキナワハマサンゴの 生息状況等について

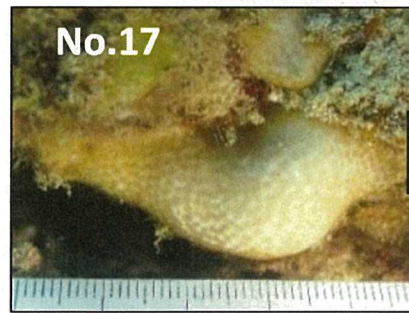
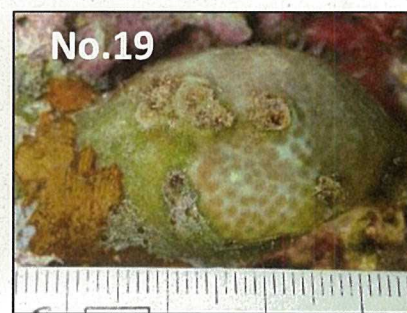
●3群体がやや改善(※ポリプの色合いが濃くなったが共肉全体まで広がっていない。)

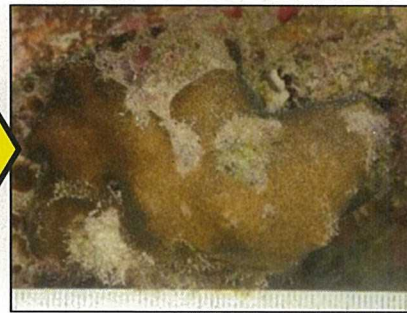
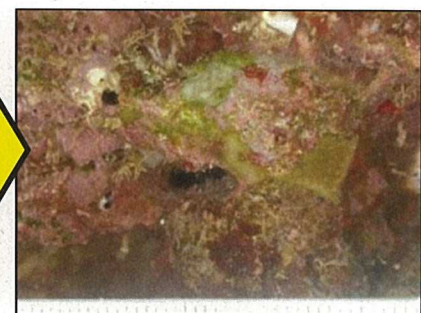
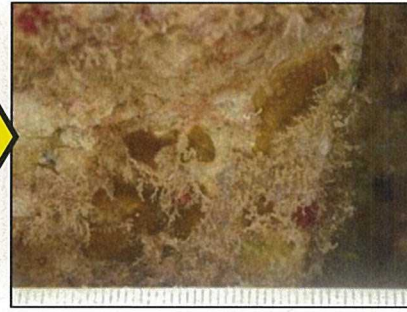
●3群体は大きな変化なし

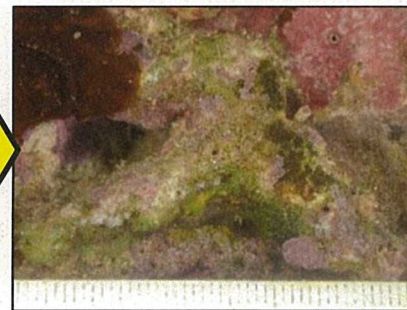
●1群体は白化が進行

白化が進行し部分死が見られたほか、共肉やポリプが確認されていた箇所もそれらが委縮している様子が確認されており、白化の評価が困難
