調査地点 F5

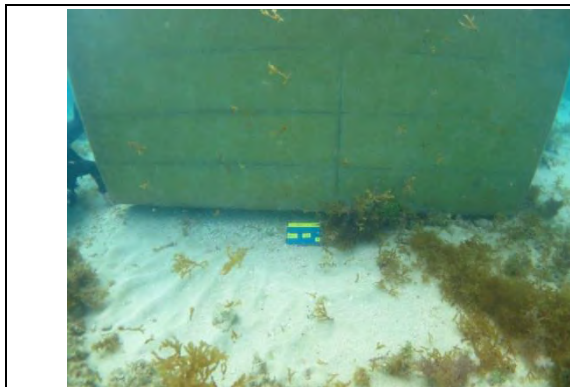
北面

| 調査地点 | 調査方法 | サンゴ被度 | 環境留意の有無 | 備考 |
|---|---|---|---|---|
| フロート アンカー | 潜水 | <5 | - | アンカーと海藻付着岩が接触 |

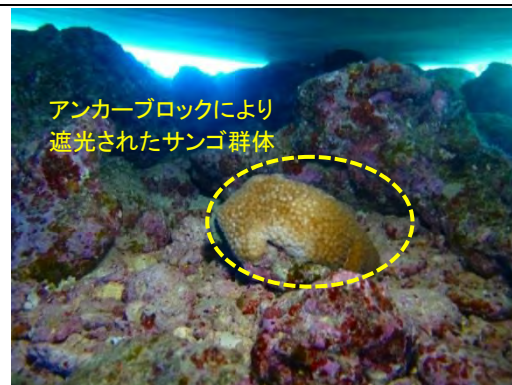
アンカー下サンゴの状況

| 調査地点 | 調査方法 | サンゴ被度 | 環境留意の有無 | 備考 |
|---|---|---|---|---|
| フロート アンカー | 潜水 | <5 | アンカー下、 係留索による サンゴへの 影響 | アササンゴ属、ハナ ヤサイサンゴ属ハ マサンゴ属等4 群体に影響 |
