調査地点 F37

調査地点	調査方法	サンゴ被度	環境留意の有無	備考
フロート アンカー	潜水	<5	アンカー下、係留索によるサンゴへの影響	ハマサンゴ属、キクメイシ属、コモンサンゴ属等11群体に影響

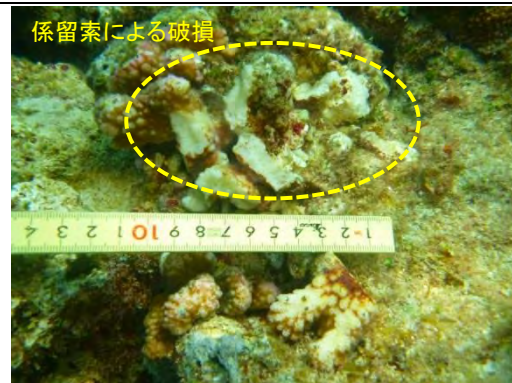
周辺サンゴの状況

調査地点	調査方法	サンゴ被度	環境留意の有無	備考
フロート アンカー	潜水	<5	係留索によるサンゴへの影響	ハヤサイサンゴ属、トゲキメイ属等6群体に影響

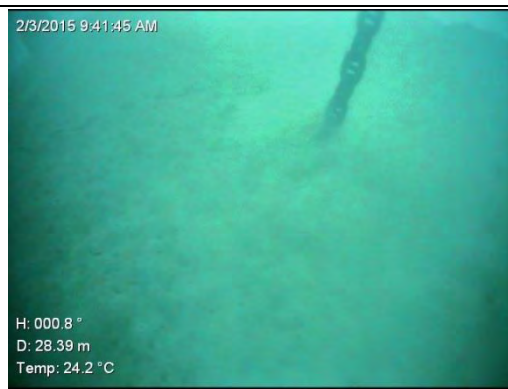
北方向②

調査地点		調査方法	サンゴ被度	環境留意の有無	備考
ブイ	アンカー	ROV	0	-	アンカー本体は泥に埋没、係留索のみ確認

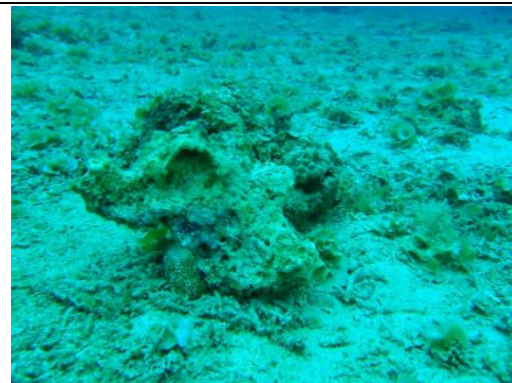
調査地点 2I

調査地点	調査方法	サンゴ被度	環境留意の有無	備考
ブイ	アンカー	潜水	<5	係留索によるサンゴへの影響 ハマサンゴ属, アサンゴ属2群体に影響

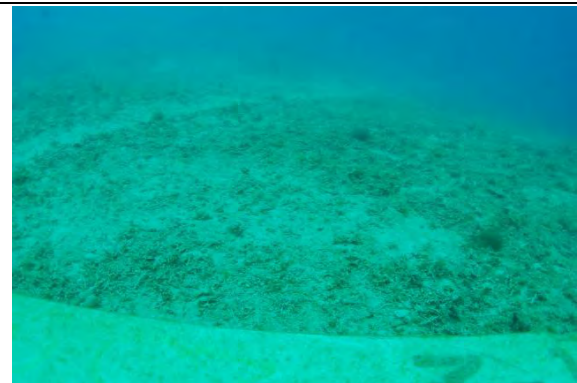
調査地点 2J

調査地点		調査方法	サンゴ被度	環境留意の有無	備考
ブイ	アンカー	潜水	<5	—	係留索による海底攪乱跡

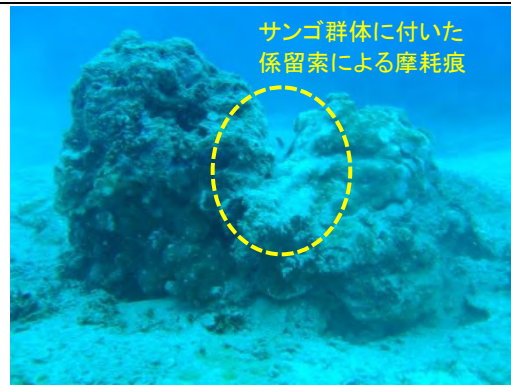
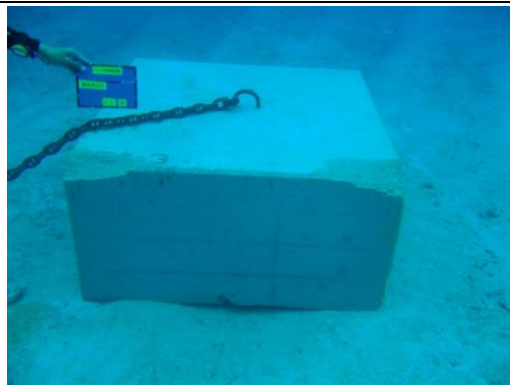
調査地点 2L'

調査地点	調査方法	サンゴ被度	環境留意の有無	備考
ブイ	アンカー	潜水	<5	係留索によるサンゴへの影響 ハマサンゴ属, アサンゴ属等13群体に影響

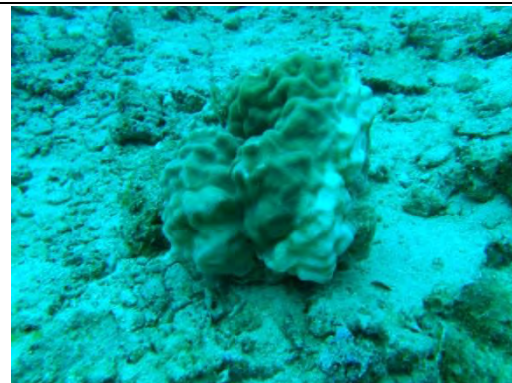
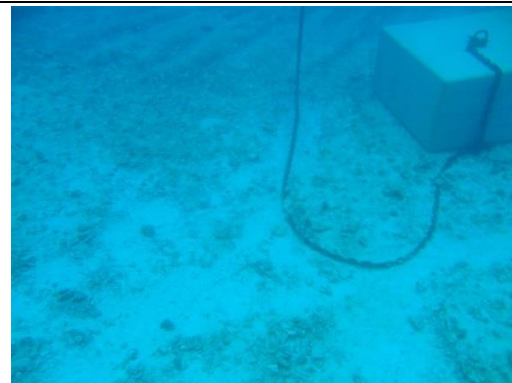
調査地点 2M'

調査地点	調査方法	サンゴ被度	環境留意の有無	備考
ブイ	アンカー	潜水	<5	係留索によるサンゴへの影響 ハマサンゴ属, アサンゴ属2群体に影響

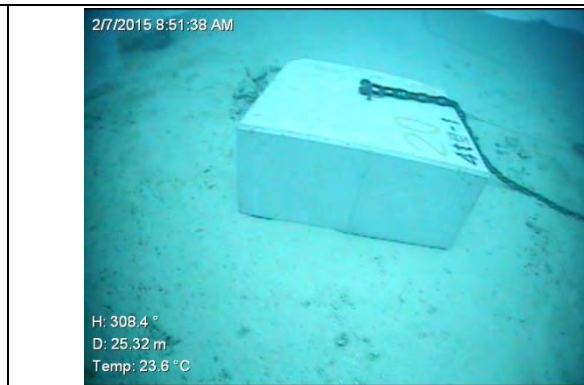
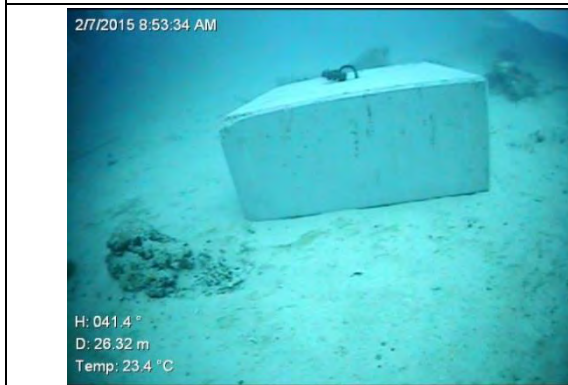
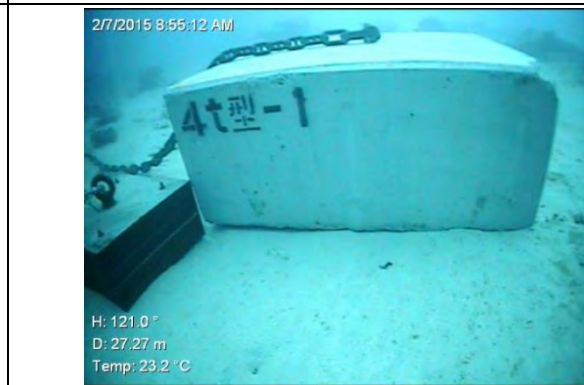
調査地点 20

調査地点		調査方法	サンゴ被度	環境留意の有無	備考
ブイ	アンカー	ROV	0	-	O-39のワイヤーの上に20のチェーンがのる

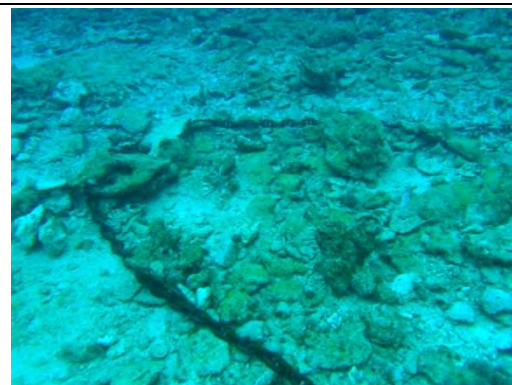
係留索状況

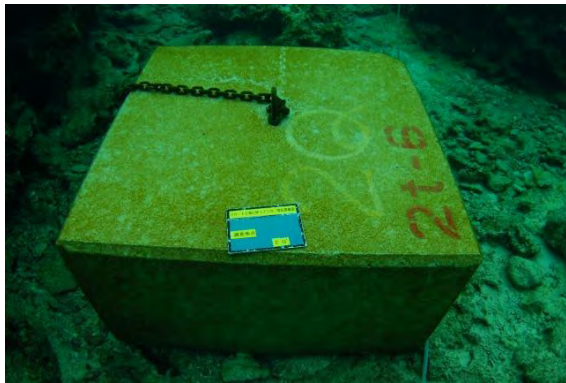
周辺状況

調査地点	調査方法	サンゴ被度	環境留意の有無	備考
ブイ	アンカー	<5	アンカー下、係留索によるサンゴへの影響	ハマサンゴ属、キメイ属、モモンゴ属等10群体に影響
