調査地点 2X

調査地点	調査方法	サンゴ被度	環境留意の有無	備考
ブイ	アンカー	<5	アンカー下によるサンゴへの影響	キメ仔属1群体に影響、周辺岩盤摩耗跡

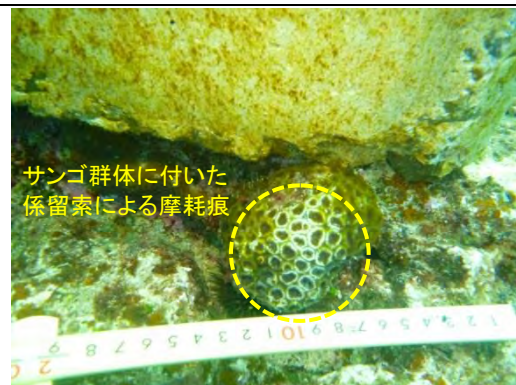
サンゴ群体に付いた係留索による摩耗痕

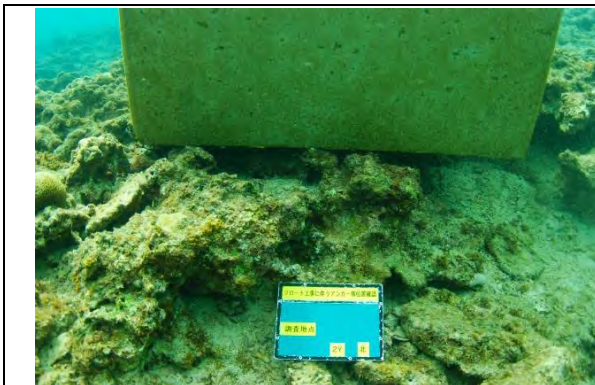
北面

調査地点	調査方法	サンゴ被度	環境留意の有無	備考
ブイ	アンカー	<5	アンカー下、係留索によるサンゴへの影響	ダイウサンゴ属、キメシ属等7群体に影響

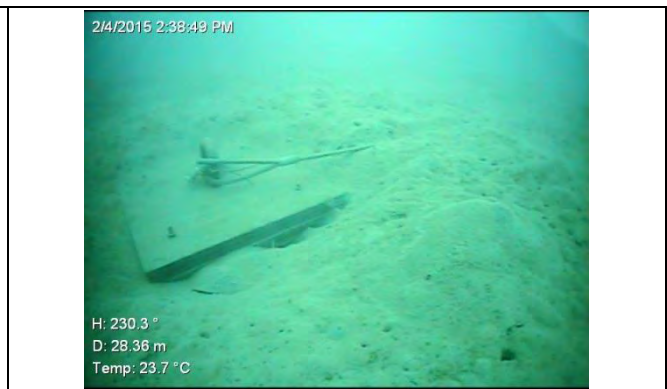
東面

調査地点	調査方法	サンゴ被度	環境留意の有無	備考	
ブイ	アンカー	ROV	0	-	アンカー本体は天端付近まで埋没

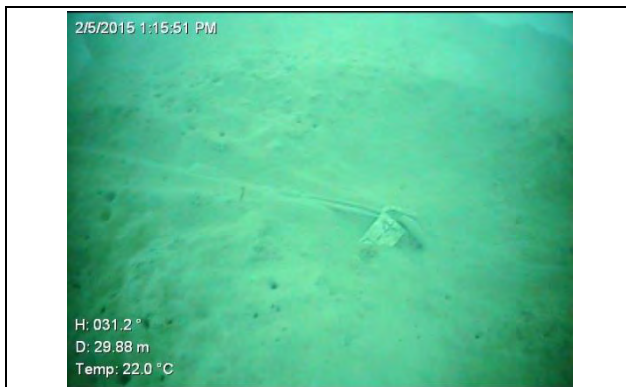
北方向

調査地点	調査方法	サンゴ被度	環境留意の有無	備考	
ブイ	アンカー	ROV	0	-	アンカー本体は泥に埋没、天端の吊り金具を確認

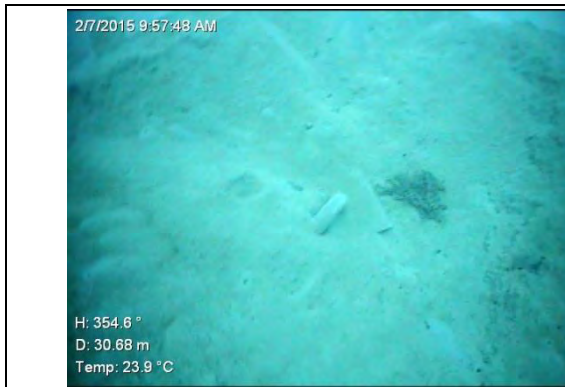
北方向

調査地点	調査方法	サンゴ被度	環境留意の有無	備考	
ブイ	アンカー	ROV	0	-	アンカー本体は泥に埋没

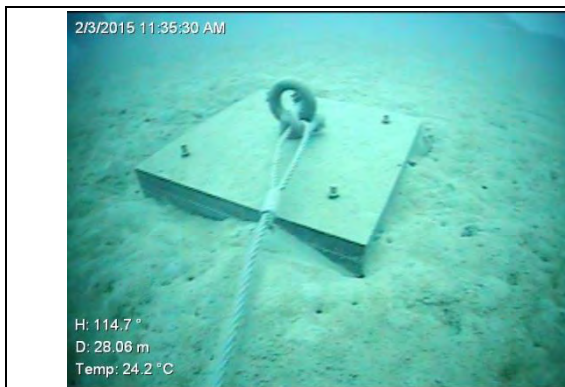
北面

調査地点	調査方法	サンゴ被度	環境留意の有無	備考	
ブイ	アンカー	ROV	0	-	アンカー本体は天端付近まで埋没

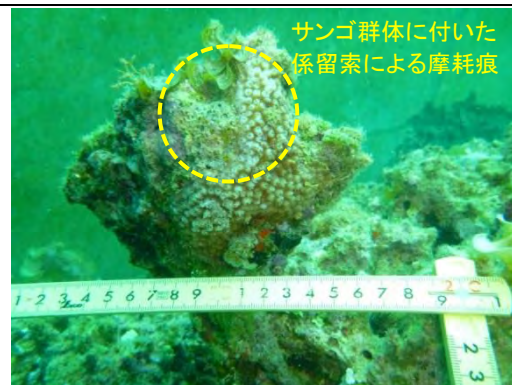
周辺サンゴの状況

調査地点		調査方法	サンゴ被度	環境留意の有無	備考
泊地	アンカー	潜水	<5	係留索によるサンゴへの影響	アナサンゴ属1群体に影響、アンカー下に海藻分布

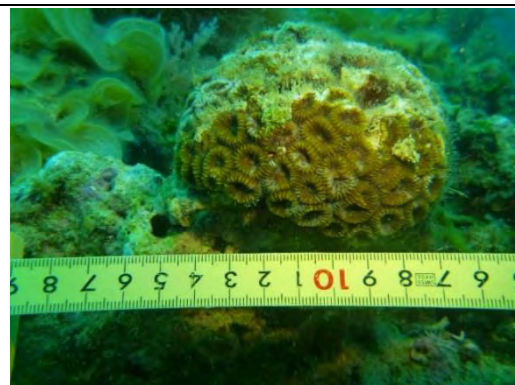
周辺サンゴの状況

調査地点		調査方法	サンゴ被度	環境留意の有無	備考
泊地	アンカー	潜水	<5	係留索によるサンゴへの影響	ハマサンゴ属、キメイシ属各1群体に影響

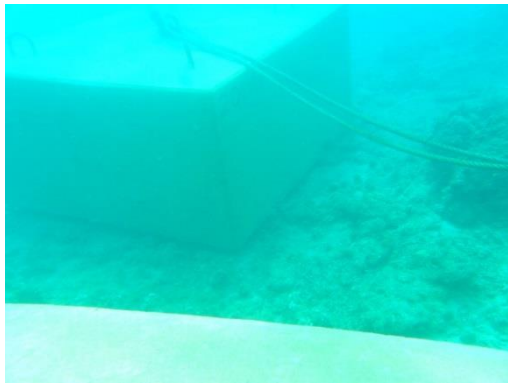
調査地点 S8

調査地点		調査方法	サンゴ被度	環境留意の有無	備考
泊地	アンカー	潜水	0	—	アンカー下に海藻分布

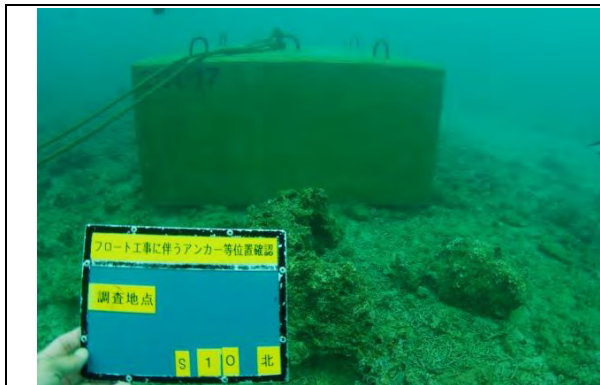
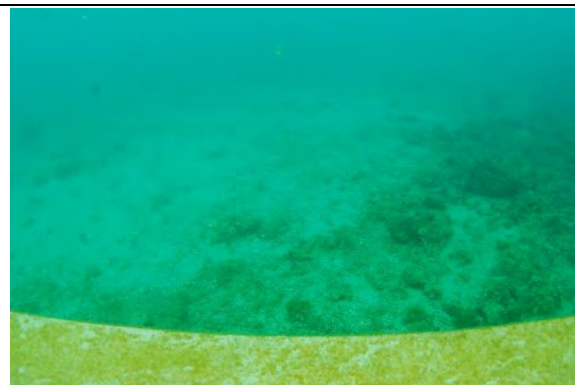
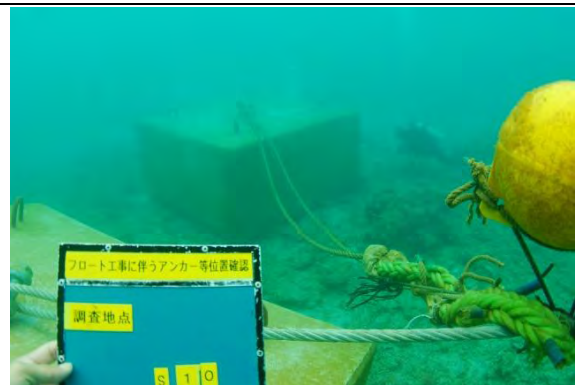
調査地点 S10

調査地点		調査方法	サンゴ被度	環境留意の有無	備考
泊地	アンカー	潜水	0	—	アンカー下に海藻分布

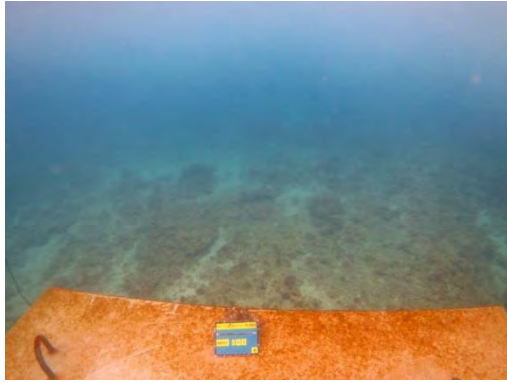
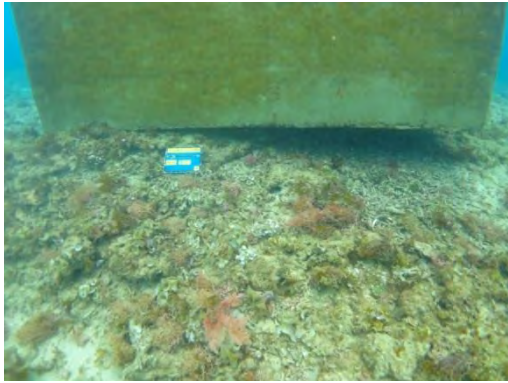
調査地点 S11

調査地点		調査方法	サンゴ被度	環境留意の有無	備考
泊地	アンカー	潜水	<5	—	アンカー下に海藻分布
